## บทที่ 2

### ผลการปฏิบัติตามมาตรการป้องกันและแก้ไขผลกระทบสิ่งแวดล้อม

โครงการ AESTIQ THONGLOR ตั้งอยู่ที่ถนนสุขุมวิท 55 (ทองหล่อ) แขวงคลองตันเหนือ เขตวัฒนา กรุงเทพมหานคร เป็นโครงการอาคารประเภทอยู่อาศัยรวม (อาคารชุด) จำนวน 1 อาคาร ประกอบด้วย อาคารชุดสูง 40 ชั้น กับ 1 ชั้นใต้ดิน มีห้องชุดพักอาศัย 203 ห้อง ที่จอดรถยนต์ส่วนกลาง 223 คัน ที่จอดรถยนต์ส่วนบุคคล 2 คัน และที่จอดรถจักรยานยนต์ 16 คัน ดำเนินการโดย บริษัท เรียวแอสเสท ดีเวลลอปเม้นท์ จำกัด (ปัจจุบันได้โอนอาคารให้แก่นิติบุคคลแล้ว) โดยโครงการได้จัดทำรายงานการประเมินผลกระทบสิ่งแวดล้อมและได้ผ่านการพิจารณาเห็นชอบรายงานฯ ตามหนังสือจากสำนักงานนโยบายและแผนทรัพยากรธรรมชาติและสิ่งแวดล้อม เลขที่ ทส 1010.5/7432 ลงวันที่ 31 พฤษภาคม 2562 โดยหนังสือเห็นชอบได้กำหนดมาตรการป้องกันและแก้ไขผลกระทบสิ่งแวดล้อมและมาตรการติดตามตรวจสอบผลกระทบสิ่งแวดล้อมเพื่อเป็นแนวทางให้โครงการปฏิบัติรวมไปถึงเสนอรายงานผลการปฏิบัติตามมาตรการฯ ต่อหน่วยงานอนุญาตและหน่วยงานที่เกี่ยวข้อง รวมทั้งสำนักงานนโยบายและแผนทรัพยากรธรรมชาติและสิ่งแวดล้อม (สผ.) ทุก 6 เดือนนั้น

ตารางที่ 2.2-1 มาตรการป้องกันและแก้ไขผลกระทบสิ่งแวดล้อม โครงการ AESTIQ THONGLOR (ระยะดำเนินการ)

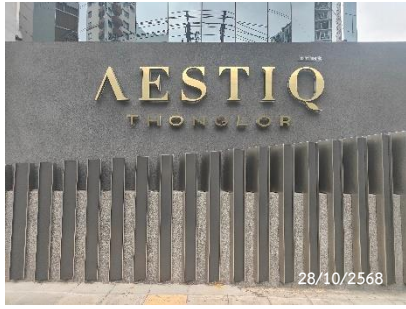
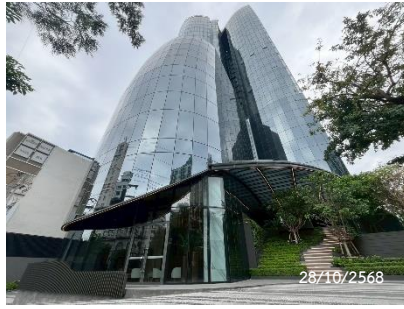
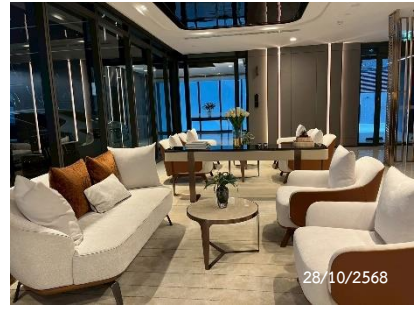
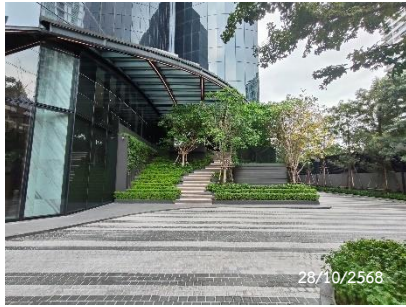
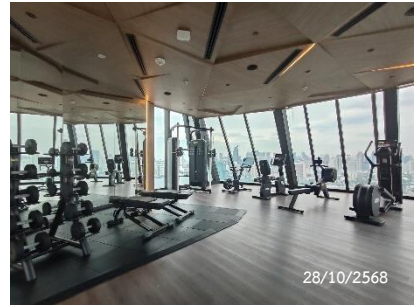
ภาพที่ 2.2-1 สภาพพื้นที่ปัจจุบัน

| องค์ประกอบทางสิ่งแวดล้อม | มาตรการป้องกันและแก้ไขผลกระทบสิ่งแวดล้อม | ผลการปฏิบัติและรายละเอียดการปฏิบัติตามมาตรการฯ<br>✓ = ปฏิบัติ X = ไม่ได้ปฏิบัติ ○ = ปฏิบัติไม่ได้<br>● = ปฏิบัติได้แต่ไม่มีประสิทธิภาพ ● = ยังไม่ถึงเวลาปฏิบัติ | เอกสารอ้างอิง | ปัญหา/อุปสรรค/แนวทางแก้ไข |
|---|---|---|---|---|
| | 2. ใช้กระจกที่มีค่าการสะท้อนแสงตามกฎหมายกระทรวงฉบับที่ 48 (พ.ศ.2540) ออกตามความในพระราชบัญญัติควบคุมอาคาร พ.ศ. 2522 ข้อ 27 กล่าวว่า “วัสดุที่เป็นผิวของผนังภายนอกอาคาร จะต้องมีการสะท้อนแสงได้ไม่เกินร้อยละ 30” จำนวน 2 รูปแบบ ประกอบด้วย<br>- กระจกชนิด LAMI-LITE 66.1 (566) หน้า 12:38 มิลลิเมตร มีปริมาณการสะท้อนแสง (LR Out.) ของกระจกชนิดนี้ประมาณ 6% หรือเทียบเท่า ทางด้านทิศเหนือ ทิศใต้ และทิศตะวันออก ซึ่งเป็นไปตามข้อกำหนด<br>- กระจกชนิด SPACE-LITE FFH CSC20-566 30038 มีปริมาณการสะท้อนแสง (LR Out.) ของกระจกชนิดนี้ประมาณ 20% ทางด้านทิศตะวันตก ซึ่งเป็นไปตามข้อกำหนด | ✓ - โครงการมีการเลือกใช้กระจกที่มีค่าการสะท้อนแสงและความหนาตามมาตรฐานที่ระบุไว้ในมาตรการฯ | ภาพที่ 2.2-1 | - |

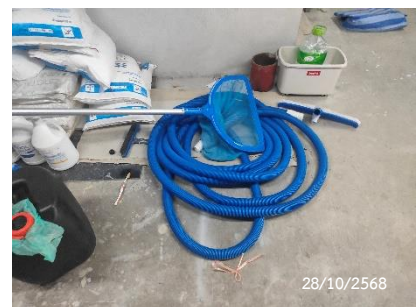
จุดเก็บสารเคมี

| องค์ประกอบทางสิ่งแวดล้อม | มาตรการป้องกันและแก้ไขผลกระทบสิ่งแวดล้อม | ผลการปฏิบัติและรายละเอียดการปฏิบัติตามมาตรการฯ<br>✓ = ปฏิบัติ X = ไม่ได้ปฏิบัติ O = ปฏิบัติไม่ได้<br>● = ปฏิบัติได้แต่ไม่มีประสิทธิภาพ ● = ยังไม่ถึงเวลาปฏิบัติ | เอกสารอ้างอิง | ปัญหา/อุปสรรค/แนวทางแก้ไข |
|---|---|---|---|---|
| | 3. สถานที่เก็บสารเคมี ต้องมีป้ายระบุว่า สถานที่เก็บสารเคมีอันตราย และห้ามเข้า มีการระบายอากาศและการป้องกันน้ำซึมเข้าภาชนะบรรจุสารเคมี | ● - โครงการยังไม่ได้มีการติดตั้งป้ายแสดงสถานที่เก็บสารเคมีอันตราย และห้ามเข้าบริเวณห้องเก็บสารเคมี แต่จัดให้มีช่องระบายอากาศและพัดลมระบายอากาศไว้บริเวณดังกล่าว | ภาพที่ 2.2-12 | ตารางที่ 4.1-2 |
