**รายงานผลการปฏิบัติตาม  
มาตรการป้องกันและแก้ไขผลกระทบสิ่งแวดล้อม  
และมาตรการติดตามตรวจสอบคุณภาพสิ่งแวดล้อม  
ระยะดำเนินการ**

**โรงแรม หลับดี ภูเก็ต ป่าตอง  
เจ้าของ : บริษัท คอมมอนแอเรีย จำกัด  
ประจำเดือนกรกฎาคม – ธันวาคม พ.ศ. 2568**

**รายงานผลการปฏิบัติตามมาตรการป้องกันและแก้ไขผลกระทบสิ่งแวดล้อม  
และมาตรการติดตามตรวจสอบผลกระทบสิ่งแวดล้อม  
โรงแรม หลับดี ภูเก็ต ป่าตอง**

1. ชื่อโครงการ : โรงแรม หลับดี ภูเก็ต ป่าตอง

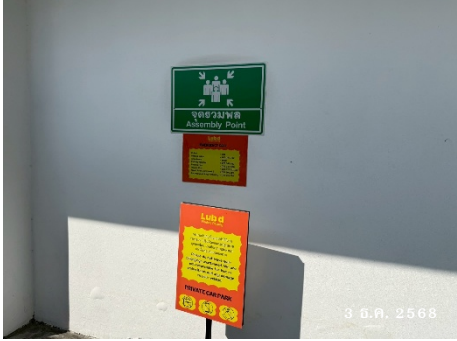
| องค์ประกอบสิ่งแวดล้อม / ผลกระทบต่อสิ่งแวดล้อม | มาตรการป้องกันและแก้ไขผลกระทบสิ่งแวดล้อม | การปฏิบัติตามมาตรการป้องกันและแก้ไขผลกระทบสิ่งแวดล้อม | ปัญหา อุปสรรคและข้อเสนอแนะ |
|---|---|---|---|
| | (3) จัดให้มีแผนผังเส้นทางอพยพหนีภัยไปยังจุดรวมพลและไปยังพื้นที่หนีภัยชั้น 3 ของอาคาร ติดไว้บริเวณทางเดินในอาคาร | ไม่ปฏิบัติตามมาตรการ | ไม่มีปัญหาและอุปสรรค |

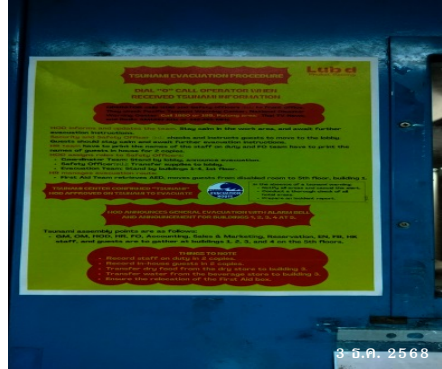
| องค์ประกอบสิ่งแวดล้อม / ผลกระทบต่อสิ่งแวดล้อม | มาตรการป้องกันและแก้ไขผลกระทบสิ่งแวดล้อม | การปฏิบัติตามมาตรการป้องกันและแก้ไขผลกระทบสิ่งแวดล้อม | ปัญหา อุปสรรคและข้อเสนอแนะ |
|---|---|---|---|
| | (6) ติดป้ายประชาสัมพันธ์เพื่อให้ความรู้ด้านการปฏิบัติตนกรณีเกิดธรณีพิบัติภัยแก่ผู้พักอาศัย | ปฏิบัติตามมาตรการ โครงการติดป้ายประชาสัมพันธ์ เพื่อให้ความรู้ด้านการปฏิบัติตนกรณีเกิดธรณีพิบัติภัยแก่พนักงานในโครงการและผู้พักอาศัย<br> | ไม่มีปัญหาและอุปสรรค |

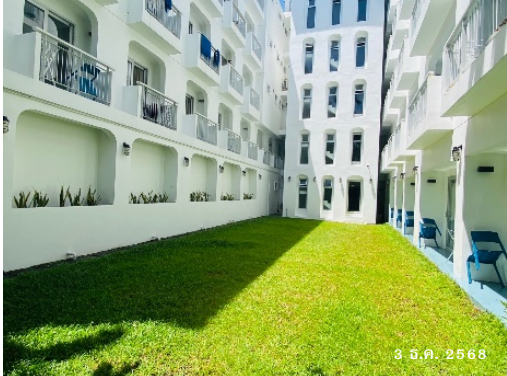
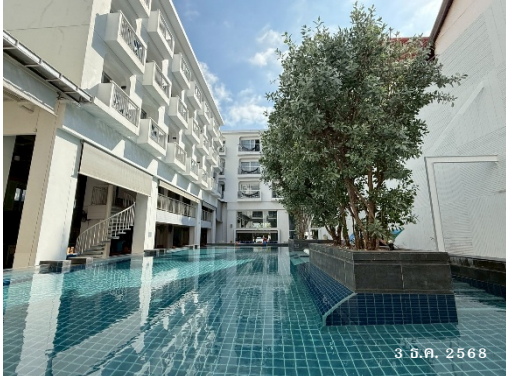
| องค์ประกอบสิ่งแวดล้อม / ผลกระทบต่อสิ่งแวดล้อม | มาตรการป้องกันและแก้ไขผลกระทบสิ่งแวดล้อม | การปฏิบัติตามมาตรการป้องกันและแก้ไขผลกระทบสิ่งแวดล้อม | ปัญหา อุปสรรคและข้อเสนอแนะ |
|---|---|---|---|
| | (2) จัดพื้นที่สีเขียวโดยรอบพื้นที่โครงการ รวมทั้งดูแลรักษาและเพิ่มพื้นที่สีเขียวบริเวณพื้นที่ว่างเพื่อช่วยดูดซับมลสารที่เกิดจากยานพาหนะที่เข้ามาในพื้นที่โครงการ<br> | ปฏิบัติตามมาตรการ โครงการพื้นที่สีเขียวโดยรอบพื้นที่โครงการ รวมทั้งดูแลรักษาและเพิ่มพื้นที่สีเขียวบริเวณพื้นที่ว่างเพื่อช่วยดูดซับมลสารที่เกิดจากยานพาหนะที่เข้ามาในพื้นที่โครงการ<br> | ไม่มีปัญหาและอุปสรรค |

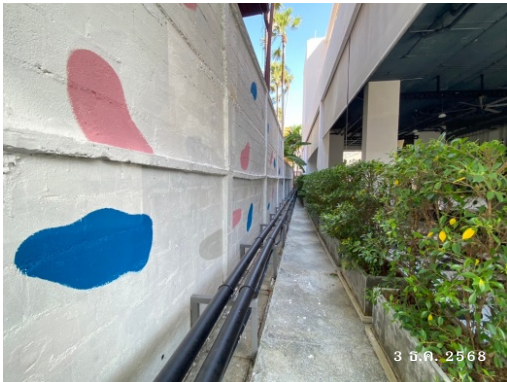
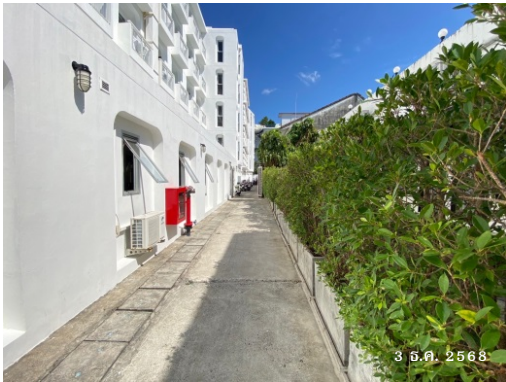
| องค์ประกอบสิ่งแวดล้อม / ผลกระทบต่อสิ่งแวดล้อม | มาตรการป้องกันและแก้ไขผลกระทบสิ่งแวดล้อม | การปฏิบัติตามมาตรการป้องกันและแก้ไขผลกระทบสิ่งแวดล้อม | ปัญหา อุปสรรคและข้อเสนอแนะ |
|---|---|---|---|
| | (3) ปลุกต้นไม้ยืนต้นเป็นรั้วกันเสียงโดยรอบโครงการ<br> | ปฏิบัติตามมาตรการ โครงการปลุกต้นไม้ยืนต้นเป็นรั้วกันเสียงโดยรอบโครงการ<br> | ไม่มีปัญหาและอุปสรรค |

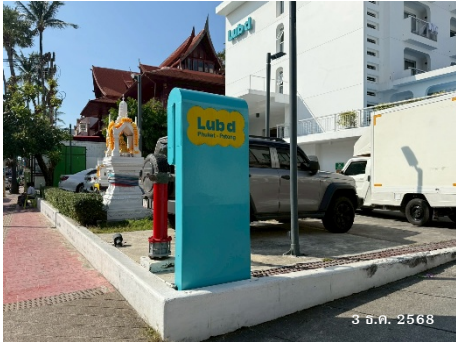
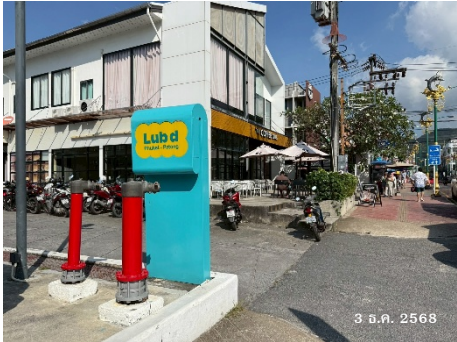
| องค์ประกอบสิ่งแวดล้อม / ผลกระทบต่อสิ่งแวดล้อม | มาตรการป้องกันและแก้ไขผลกระทบสิ่งแวดล้อม | การปฏิบัติตามมาตรการป้องกันและแก้ไขผลกระทบสิ่งแวดล้อม | ปัญหา อุปสรรคและข้อเสนอแนะ |
|---|---|---|---|
| 3.2 การคมนาคมขนส่ง | <p>(1) ติดตั้งป้ายโครงการ ลูกศรแสดงทิศทางบริเวณเข้า-ออกโครงการ ที่สามารถมองเห็นได้ชัดเจน และในระยะทางที่จะชะลอรถได้ทันก่อนเข้าสู่โครงการได้อย่างปลอดภัย</p> <p>3 ธ.ค. 2568</p> | <p>ปฏิบัติตามมาตรการ โครงการติดตั้งป้ายโครงการ ลูกศรแสดงทิศทางบริเวณเข้า-ออกโครงการ ที่สามารถมองเห็นได้ชัดเจน และในระยะทางที่จะชะลอรถได้ทันก่อนเข้าสู่โครงการได้อย่างปลอดภัย</p> <p>3 ธ.ค. 2568</p> | ไม่มีปัญหาและอุปสรรค |

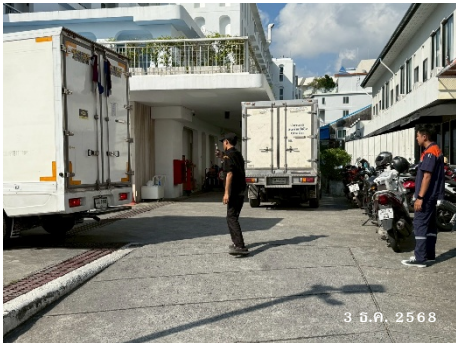
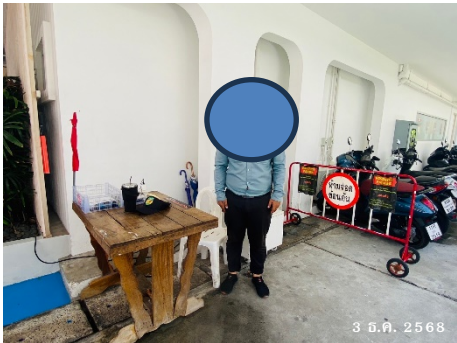
| องค์ประกอบสิ่งแวดล้อม / ผลกระทบต่อสิ่งแวดล้อม | มาตรการป้องกันและแก้ไขผลกระทบสิ่งแวดล้อม | การปฏิบัติตามมาตรการป้องกันและแก้ไขผลกระทบสิ่งแวดล้อม | ปัญหา อุปสรรคและข้อเสนอแนะ |
|---|---|---|---|
| | <p>2) ควบคุมการจราจรบริเวณทางเข้า-ออกพื้นที่โครงการ โดยจัดให้เจ้าหน้าที่รักษาความปลอดภัยคอยควบคุมดูแลและตรวจรถเข้า-ออกตลอดเวลา</p> <p>3 ธ.ค. 2568</p> | <p>ปฏิบัติตามมาตรการ โครงการมีเจ้าหน้าที่ รปภ. ควบคุมการจราจรบริเวณทางเข้า-ออกพื้นที่โครงการ และคอยควบคุมดูแลและตรวจรถเข้า-ออกตลอดเวลา</p> <p>3 ธ.ค. 2568</p> | ไม่มีปัญหาและอุปสรรค |

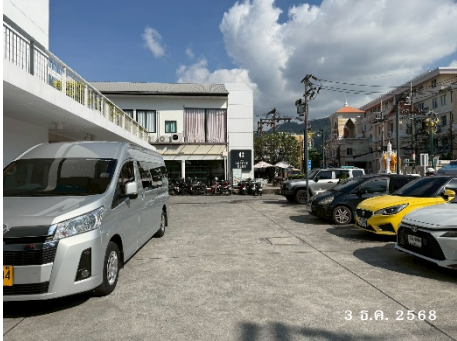
| องค์ประกอบสิ่งแวดล้อม / ผลกระทบต่อสิ่งแวดล้อม | มาตรการป้องกันและแก้ไขผลกระทบสิ่งแวดล้อม | การปฏิบัติตามมาตรการป้องกันและแก้ไขผลกระทบสิ่งแวดล้อม | ปัญหา อุปสรรคและข้อเสนอแนะ |
|---|---|---|---|
| | <p>(3) จัดให้มีระบบไฟฟ้าส่องสว่าง บริเวณทางเข้า-ออกโครงการ และทางจราจรให้เพียงพอ</p> | <p>ปฏิบัติตามมาตรการ โครงการจัดให้มีระบบไฟฟ้าส่องสว่าง บริเวณทางเข้า-ออกโครงการ และทางจราจรอย่างเพียงพอ</p> | <p>ไม่มีปัญหาและอุปสรรค</p> |

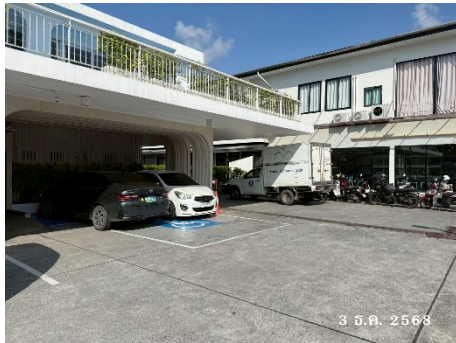
| องค์ประกอบสิ่งแวดล้อม / ผลกระทบต่อสิ่งแวดล้อม | มาตรการป้องกันและแก้ไขผลกระทบสิ่งแวดล้อม | การปฏิบัติตามมาตรการป้องกันและแก้ไขผลกระทบสิ่งแวดล้อม | ปัญหา อุปสรรคและข้อเสนอแนะ |
|---|---|---|---|
| 3.4 การระบายน้ำและป้องกันน้ำท่วม | (1) จัดให้มีบ่อหน่วงน้ำ ปริมาตร 100 ลูกบาศก์เมตร จำนวน 1 บ่อ เพื่อหน่วงน้ำฝนส่วนเกินก่อนระบายออกนอกพื้นที่โครงการ | ปฏิบัติตามมาตรการ โครงการบ่อหน่วงน้ำ ปริมาตร 100 ลูกบาศก์เมตร จำนวน 1 บ่อ บริเวณใต้ลานจอดรถหน้าโครงการ<br> | ไม่มีปัญหาและอุปสรรค |

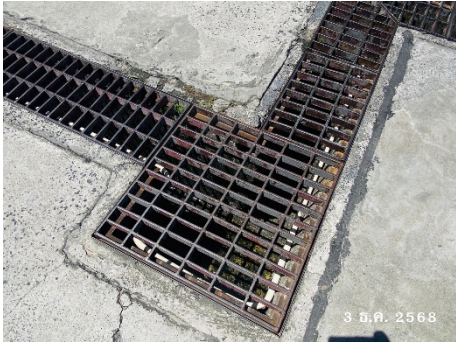
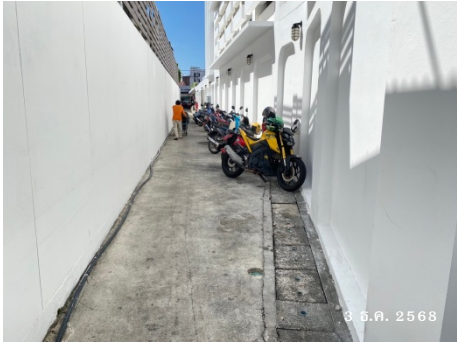
| องค์ประกอบสิ่งแวดล้อม / ผลกระทบต่อสิ่งแวดล้อม | มาตรการป้องกันและแก้ไขผลกระทบสิ่งแวดล้อม | การปฏิบัติตามมาตรการป้องกันและแก้ไขผลกระทบสิ่งแวดล้อม | ปัญหา อุปสรรคและข้อเสนอแนะ |
|---|---|---|---|
| | (4) ออกแบบให้มีบ่อกักน้ำ และติดตั้งตะแกรงดักมูลฝอย บริเวณจุดระบายน้ำออกจากท่อระบายของโครงการ<br> | ปฏิบัติตามมาตรการ โครงการมีบ่อกักน้ำ และติดตั้งตะแกรงดักมูลฝอย บริเวณจุดระบายน้ำออกจากท่อระบายของโครงการ<br> | ไม่มีปัญหาและอุปสรรค |

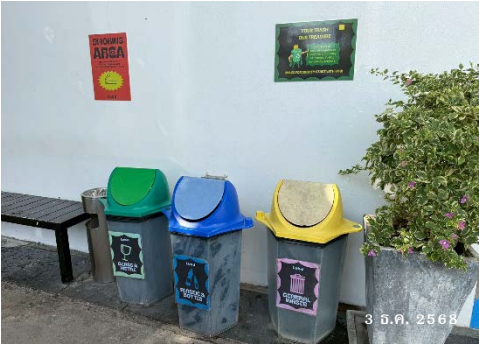
| องค์ประกอบสิ่งแวดล้อม / ผลกระทบต่อสิ่งแวดล้อม | มาตรการป้องกันและแก้ไขผลกระทบสิ่งแวดล้อม | การปฏิบัติตามมาตรการป้องกันและแก้ไขผลกระทบสิ่งแวดล้อม | ปัญหา อุปสรรคและข้อเสนอแนะ |
|---|---|---|---|
| 3.6 การจัดการขยะมูลฝอย | (1) จัดตั้งรองรับขยะมูลฝอยไว้ในทุกห้องพัก ขนาด 5 ลิตร จำนวน 1 ถัง/ห้อง และพื้นที่ส่วนกลางต่างๆ เช่น สำนักงาน ห้องครัวและร้านอาหาร ห้องประชุม ห้องออกกำลังกาย และพื้นที่ส่วนบริการอื่นๆ เป็นต้น โดยจัดให้มีถังขยะย่อยขนาด 50 ลิตร แบบมีฝาปิดมิดชิดไว้รองรับขยะอย่างเพียงพอ แยกเป็นถังขยะเปียกและถังขยะแห้ง | ปฏิบัติตามมาตรการ โครงการจัดให้มีถังรองรับขยะมูลฝอยไว้ในทุกห้องพัก และพื้นที่ส่วนกลางต่างๆ<br> | ไม่มีปัญหาและอุปสรรค |

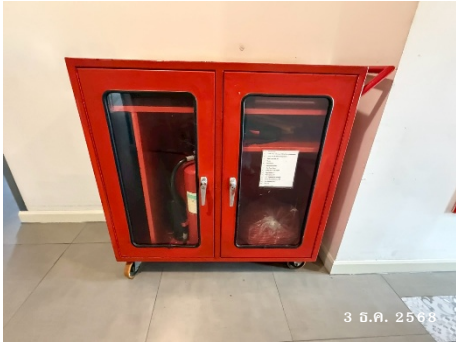
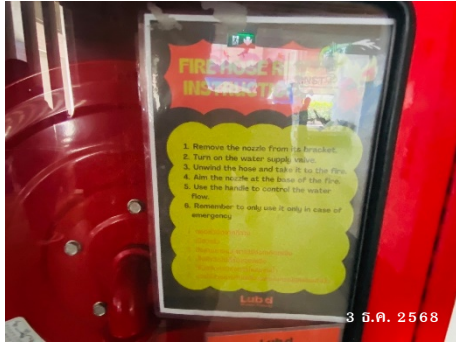
| องค์ประกอบสิ่งแวดล้อม / ผลกระทบต่อสิ่งแวดล้อม | มาตรการป้องกันและแก้ไขผลกระทบสิ่งแวดล้อม | การปฏิบัติตามมาตรการป้องกันและแก้ไขผลกระทบสิ่งแวดล้อม | ปัญหา อุปสรรคและข้อเสนอแนะ |
|---|---|---|---|
| | (6) ติดป้ายแสดงวิธีการใช้อุปกรณ์ดับเพลิงอย่างชัดเจนที่จุดติดตั้งทุกจุด<br> | ปฏิบัติตามมาตรการ โครงการติดป้ายแสดงวิธีการใช้อุปกรณ์ดับเพลิงอย่างชัดเจนที่จุดติดตั้งทุกจุด<br> | ไม่มีปัญหาและอุปสรรค |

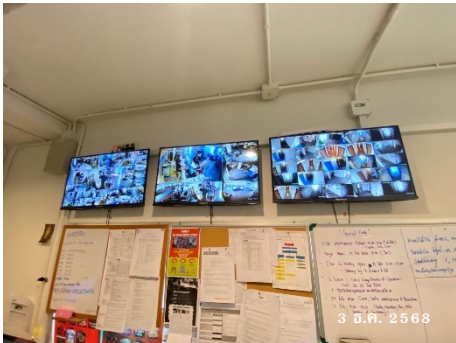
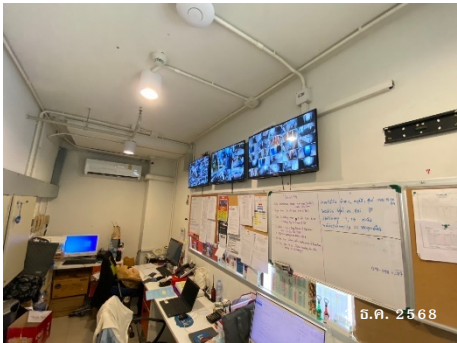
| องค์ประกอบสิ่งแวดล้อม / ผลกระทบต่อสิ่งแวดล้อม | มาตรการป้องกันและแก้ไขผลกระทบสิ่งแวดล้อม | การปฏิบัติตามมาตรการป้องกันและแก้ไขผลกระทบสิ่งแวดล้อม | ปัญหา อุปสรรคและข้อเสนอแนะ |
|---|---|---|---|
| | <p>(3) โครงการจัดให้มีระบบโทรทัศน์วงจรปิด (Closed Circuit Television System : CCTV)</p> | <p>ปฏิบัติตามมาตรการ โครงการติดตั้งระบบโทรทัศน์วงจรปิด ทั่วทั้งบริเวณโครงการ</p> | <p>ไม่มีปัญหาและอุปสรรค</p> |

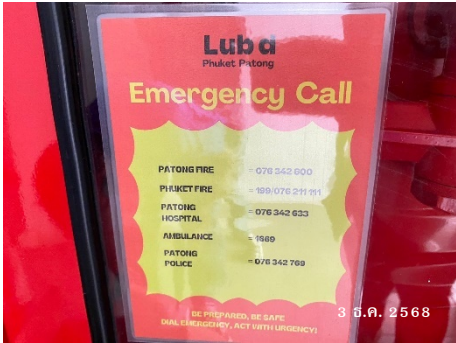
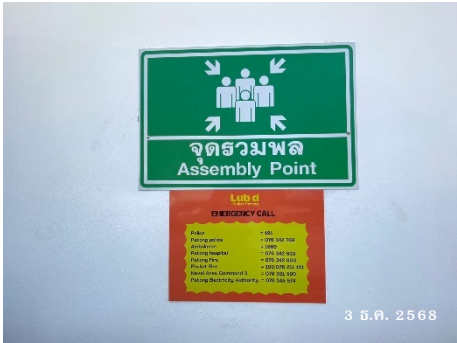
| องค์ประกอบสิ่งแวดล้อม / ผลกระทบต่อสิ่งแวดล้อม | มาตรการป้องกันและแก้ไขผลกระทบสิ่งแวดล้อม | การปฏิบัติตามมาตรการป้องกันและแก้ไขผลกระทบสิ่งแวดล้อม | ปัญหา อุปสรรคและข้อเสนอแนะ |
|---|---|---|---|
| | <p>(4) ติดประกาศแจ้งเบอร์โทรศัพท์ฉุกเฉินของเจ้าหน้าที่โครงการหรือหน่วยงานราชการที่เกี่ยวข้องไว้อย่างชัดเจนในทุกชั้นในกรณีที่เกิดอัคคีภัย</p> | <p>ปฏิบัติตามมาตรการ โครงการติดประกาศแจ้งเบอร์โทรศัพท์ฉุกเฉินของเจ้าหน้าที่โครงการหรือหน่วยงานราชการที่เกี่ยวข้องไว้อย่างชัดเจน</p> | <p>ไม่มีปัญหาและอุปสรรค</p> |

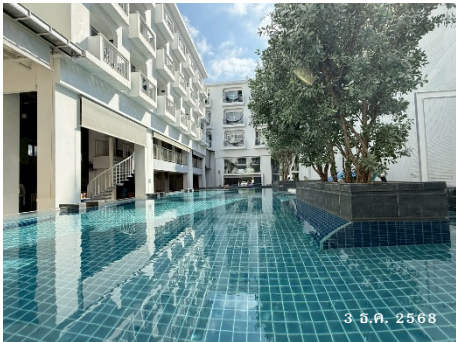
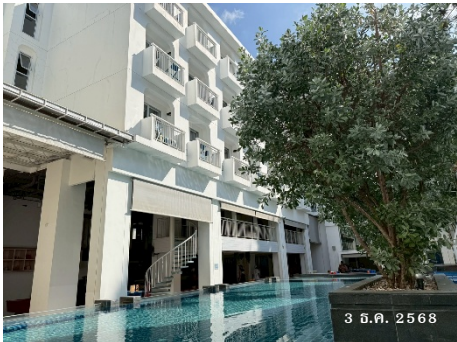
| องค์ประกอบสิ่งแวดล้อม / ผลกระทบต่อสิ่งแวดล้อม | มาตรการป้องกันและแก้ไขผลกระทบสิ่งแวดล้อม | การปฏิบัติตามมาตรการป้องกันและแก้ไขผลกระทบสิ่งแวดล้อม | ปัญหา อุปสรรคและข้อเสนอแนะ |
|---|---|---|---|
| 4.3 การจัดการสระว่ายน้ำและร้านอาหาร<br>มาตรการป้องกันและแก้ไข สระว่ายน้ำ | (1) ตำแหน่งที่ตั้งของสระว่ายน้ำออกแบบให้อยู่ห่างจากห้องพักรขยะรวม<br> | ปฏิบัติตามมาตรการ สระว่ายน้ำของโครงการตั้งอยู่ห่างจากห้องพักรขยะรวม<br> | ไม่มีปัญหาและอุปสรรค |

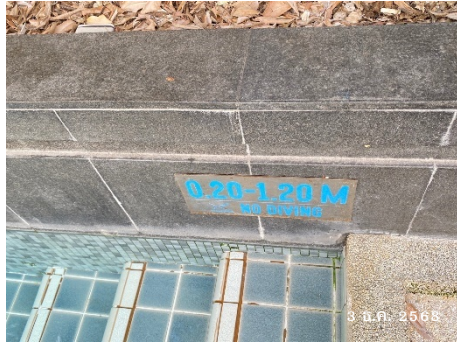
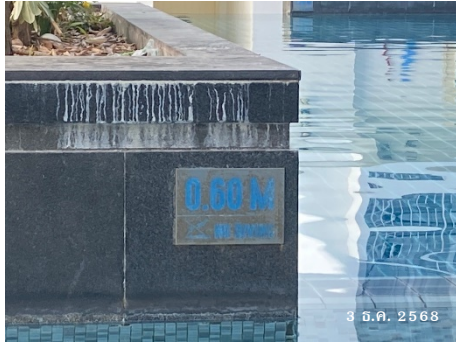
| องค์ประกอบสิ่งแวดล้อม / ผลกระทบต่อสิ่งแวดล้อม | มาตรการป้องกันและแก้ไขผลกระทบสิ่งแวดล้อม | การปฏิบัติตามมาตรการป้องกันและแก้ไขผลกระทบสิ่งแวดล้อม | ปัญหา อุปสรรคและข้อเสนอแนะ |
|---|---|---|---|
| | (7) จัดให้มีป้ายบอกความลึกและเลขนระดับบอกความลึกที่สามารถมองเห็นได้อย่างชัดเจน<br> | ปฏิบัติตามมาตรการ โครงการจัดให้มีป้ายบอกความลึกและเลขนระดับบอกความลึกที่สามารถมองเห็นได้อย่างชัดเจน<br> | ไม่มีปัญหาและอุปสรรค |

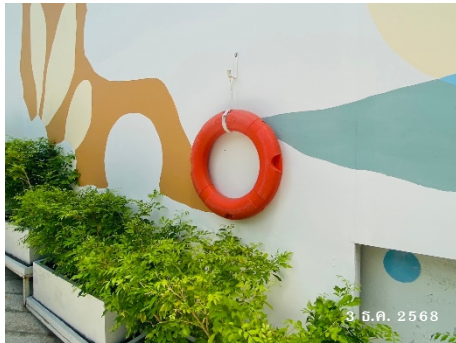
| องค์ประกอบสิ่งแวดล้อม / ผลกระทบต่อสิ่งแวดล้อม | มาตรการป้องกันและแก้ไขผลกระทบสิ่งแวดล้อม | การปฏิบัติตามมาตรการป้องกันและแก้ไขผลกระทบสิ่งแวดล้อม | ปัญหา อุปสรรคและข้อเสนอแนะ |
|---|---|---|---|
| | (14) จัดให้มีอุปกรณ์ช่วยชีวิต เช่น โฟมช่วยชีวิต ห่วงชูชีพ และไม้ช่วยชีวิต เครื่องช่วยหายใจ เป็นต้น | ปฏิบัติตามมาตรการ โครงการจัดให้มีอุปกรณ์ช่วยชีวิต บริเวณสระว่ายน้ำ<br> | ไม่มีปัญหาและอุปสรรค |

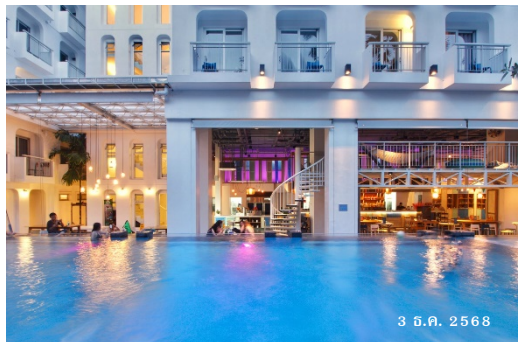
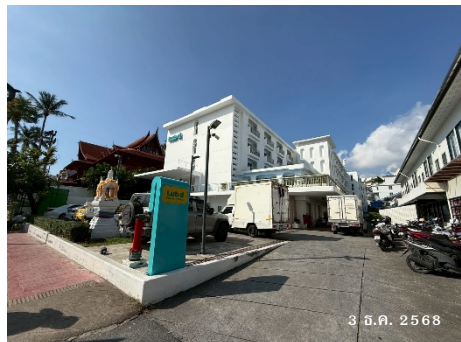
| องค์ประกอบสิ่งแวดล้อม / ผลกระทบต่อสิ่งแวดล้อม | มาตรการป้องกันและแก้ไขผลกระทบสิ่งแวดล้อม | การปฏิบัติตามมาตรการป้องกันและแก้ไขผลกระทบสิ่งแวดล้อม | ปัญหา อุปสรรคและข้อเสนอแนะ |
|---|---|---|---|
| | <p>(2) โครงการได้จัดให้มีพื้นที่สีเขียวคิดเป็นพื้นที่ทั้งหมด 911.48 ตารางเมตร (ร้อยละ 23.59 ของพื้นที่โครงการ)</p> | <p>ปฏิบัติตามมาตรการ โครงการจัดให้มีพื้นที่สีเขียวบริเวณพื้นที่ว่างของโครงการ</p> | ไม่มีปัญหาและอุปสรรค |
