## บทที่ 2 ผลการดำเนินการตามมาตรการป้องกันและแก้ไขผลกระทบสิ่งแวดล้อม

โครงการทำเหมืองแร่ชนิดแร่หินอุตสาหกรรมชนิดหินปูน เพื่ออุตสาหกรรมก่อสร้างและชนิดแร่หินอุตสาหกรรมชนิดหินแอนดีไซต์ เพื่ออุตสาหกรรมก่อสร้าง ของบริษัท ชาญยุทธการศิลาเลย (1997) จำกัด ประทานบัตรที่ 32839/16539 รวมแผนผังโครงการทำเหมืองเดียวกันกับประทานบัตรที่ 32834/16343 ต้องปฏิบัติตามมาตรการป้องกันและแก้ไขผลกระทบสิ่งแวดล้อมและมาตรการติดตามตรวจสอบผลกระทบสิ่งแวดล้อมที่ระบุไว้ในหนังสือที่ ทส 1009.2/12468 ลงวันที่ 27 กรกฎาคม 2566 และดำเนินการตามแผนผังโครงการทำเหมืองฉบับที่ได้รับอนุญาตจาก กพร. ตามที่ระบุไว้ในหนังสือที่ ออก 0504/1029 ลงวันที่ 22 มีนาคม 2567 โดยเป็นการปรับความลาดชันรวมของผนังบ่อเหมือง (ห1) จากเดิมความลาดชันรวมไม่เกิน 45 องศา เพิ่มเป็นความลาดชันรวมไม่เกิน 63 องศา ยกเว้นบริเวณหลักหมายเขตเหมืองแร่ที่ 25-26-27 มีความลาดชันไม่เกิน 56 องศา และ กพร. ได้แจ้งไปยัง สผ. เพื่อเสนอเรื่องดังกล่าวต่อคณะกรรมการผู้ชำนาญการพิจารณารายงานการประเมินผลกระทบสิ่งแวดล้อม โครงการเหมืองแร่ ในการประชุมครั้งที่ 8/2567 เมื่อวันที่ 10 เมษายน 2567 คณะกรรมการฯ มีมติรับทราบ ตามหนังสือที่ ทส 1009.2/74007 ลงวันที่ 22 เมษายน 2567 รายละเอียดผลการดำเนินการดังนี้

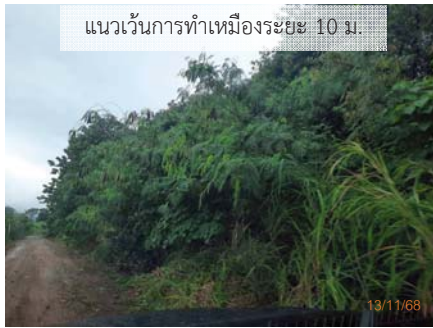
| มาตรการป้องกันและแก้ไขผลกระทบสิ่งแวดล้อม<br>และมาตรการติดตามตรวจสอบผลกระทบสิ่งแวดล้อม | ผลการปฏิบัติตามมาตรการ | ปัญหา อุปสรรคที่ไม่สามารถปฏิบัติ<br>ตามมาตรการและแนวทางแก้ไข | ภาพประกอบมาตรการ |
|---|---|---|---|
| <b>1. ทรัพยากรธรรมชาติและสิ่งแวดล้อมทางกายภาพ</b><br><b>1.1 ลักษณะภูมิประเทศ</b><br>1) ให้เว้นพื้นที่ไม่ทำเหมืองหรือกิจกรรมใดๆ จากแนวประทานบัตรโดยรอบเป็นระยะ 10 ม. และเว้นแนวเขตไม่ทำเหมืองห่างจากทางสาธารณประโยชน์ด้านทิศเหนือ ทิศตะวันตก และด้านทิศใต้ เป็นระยะ 10 ม. พร้อมทั้งดูแลรักษาพันธุ์ไม้ หากพบว่าตายให้ปลูกเสริมทันที | - เว้นพื้นที่ไม่ทำเหมืองในระยะ 10 ม. โดยรอบแนวประทานบัตร และเว้นพื้นที่ไม่ทำเหมืองใกล้สาธารณประโยชน์ด้านทิศเหนือ ทิศตะวันตก และด้านทิศใต้ ในระยะ 10 ม.<br>- บริเวณที่ไม่มีการทำเหมืองโครงการจะทำการรักษาสภาพภูมิประเทศเดิมไว้ พร้อมทั้งดูแลรักษาพันธุ์ไม้ให้เติบโตได้ดี | - ไม่มี | <p>แนวเว้นการทำเหมืองระยะ 10 ม.</p> |

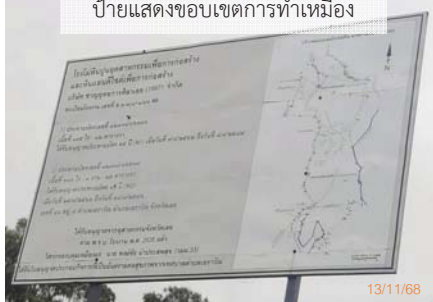
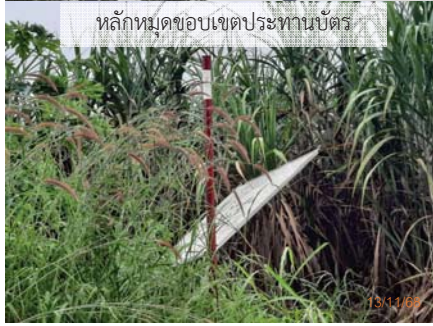
| มาตรการป้องกันและแก้ไขผลกระทบสิ่งแวดล้อม<br>และมาตรการติดตามตรวจสอบผลกระทบสิ่งแวดล้อม | ผลการปฏิบัติตามมาตรการ | ปัญหา อุปสรรคที่ไม่สามารถปฏิบัติ<br>ตามมาตรการและแนวทางแก้ไข | ภาพประกอบมาตรการ |
|---|---|---|---|
| 2) จัดทำป้ายแสดงขอบเขตพื้นที่โครงการและขอบเขตการทำเหมืองบริเวณโครงการ รายละเอียดระยะเวลาวิธีการผู้รับผิดชอบ เพื่อให้ง่ายต่อการตรวจสอบพื้นที่และการปฏิบัติงานบริเวณพื้นที่โครงการ โดยบริเวณขอบเขตพื้นที่ทำเหมืองให้จัดทำเสาคอนกรีต หรือวัสดุอื่นๆ ตามความเหมาะสม รวมทั้งจัดทำป้ายแสดงขอบเขตพื้นที่ เส้นทางสาธารณประโยชน์ทางด้านทิศใต้ ด้านทิศเหนือ บริเวณตอนกลางของพื้นที่ รวมถึงเส้นทางเปี่ยงให้ชัดเจน | - ติดตั้งป้ายแสดงขอบเขตพื้นที่โครงการและขอบเขตการทำเหมืองบริเวณโครงการ และติดตั้งเสาคอนกรีตแสดงขอบเขตพื้นที่ทำเหมือง พร้อมทั้งมีการติดตั้งป้ายแสดงขอบเขตพื้นที่บริเวณเส้นทางสาธารณประโยชน์ทางด้านทิศใต้ ด้านทิศเหนือ บริเวณตอนกลางของพื้นที่ รวมถึงเส้นทางเปี่ยงอย่างชัดเจน | - ไม่มี | <p>ป้ายแสดงขอบเขตการทำเหมือง</p> <p>หลักหมุดขอบเขตประทานบัตร</p> |

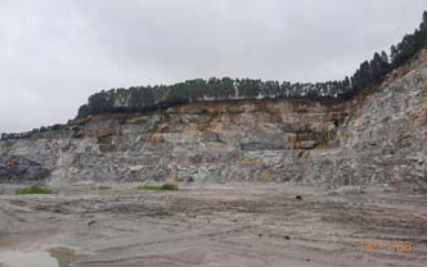
| มาตรการป้องกันและแก้ไขผลกระทบสิ่งแวดล้อม<br>และมาตรการติดตามตรวจสอบผลกระทบสิ่งแวดล้อม | ผลการปฏิบัติตามมาตรการ | ปัญหา อุปสรรคที่ไม่สามารถปฏิบัติ<br>ตามมาตรการและแนวทางแก้ไข | ภาพประกอบมาตรการ |
|---|---|---|---|
| <p>3) ให้เปิดหน้าเหมืองและเดินหน้าเหมืองตามแผนผังโครงการกำหนดอย่างเคร่งครัด โดยเปิดทำเหมืองในลักษณะขั้นบันได บริเวณ “ท1” ผนังบ่อเหมือง ตามแนวหลักหมายเขตเหมืองแร่ที่ 25-26-27 ของประทานบัตรที่ 32834/16343 มีความสูงไม่เกิน 10 ม. ความกว้างไม่น้อยกว่า 6 ม. และมีความลาดชันรวมไม่เกิน 56 องศา และบริเวณผนังบ่อเหมืองด้านอื่นๆ มีความสูงไม่เกิน 10 ม. ความกว้างไม่น้อยกว่า 4 ม. และมีความลาดชันรวมไม่เกิน 63 องศา บริเวณ “ท2” ผนังบ่อเหมืองขั้นบันไดมีความสูงไม่เกิน 10 ม. ความกว้างไม่น้อยกว่า 11 ม. ควบคุมความลาดชันไม่เกิน 45 องศา</p> | <p>- การดำเนินงานในปัจจุบันเปิดหน้าเหมืองและเดินหน้าเหมืองตามแผนผังโครงการทำเหมืองฉบับ กพร. อนุญาต ตามที่ระบุไว้ในหนังสือที่ ออก 0504/1029 ลงวันที่ 22 มีนาคม 2567</p> <p>- ปัจจุบันดำเนินการทำเหมืองบริเวณ “ท1” โดยลักษณะขั้นบันไดบริเวณ “ท1” หลักเขตเหมืองแร่ที่ 25-26-27 มีความสูงไม่เกิน 10 ม. ความกว้างไม่น้อยกว่า 6 ม. และมีความลาดชันรวมไม่เกิน 56 องศา ส่วนด้านอื่นๆ มีความสูงไม่เกิน 10 ม. ความกว้างไม่น้อยกว่า 4 ม. และมีความลาดชันรวมไม่เกิน 63 องศา ส่วนบริเวณ “ท2” อยู่ระหว่างปรับปรุงหน้าเหมืองให้มีลักษณะขั้นบันไดให้มีความสูงไม่เกิน 10 ม. ความกว้างไม่น้อยกว่า 11 ม. และควบคุมความลาดชันไม่เกิน 45 องศา</p> | <p>- ไม่มี</p> | <p>หน้าเหมืองปัจจุบัน</p> <p>13/1/68</p> |

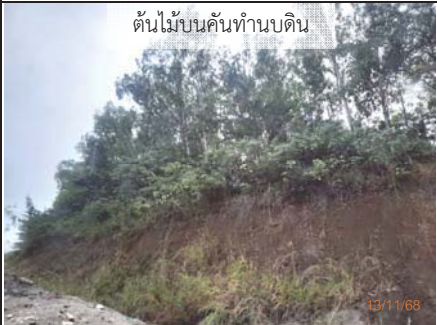
| มาตรการป้องกันและแก้ไขผลกระทบสิ่งแวดล้อม<br>และมาตรการติดตามตรวจสอบผลกระทบสิ่งแวดล้อม | ผลการปฏิบัติตามมาตรการ | ปัญหา อุปสรรคที่ไม่สามารถปฏิบัติ<br>ตามมาตรการและแนวทางแก้ไข | ภาพประกอบมาตรการ |
|---|---|---|---|
| 6) ให้จัดสร้างทำคันทำนบตามตำแหน่งในแผนผังโครงการกำหนด พร้อมทั้งให้ปลูกไม้ยืนต้นโตเร็ว และพืชคลุมดินเพื่อป้องกันการชะล้างพังทลาย | - จัดสร้างคันทำนบตามตำแหน่งในแผนผังโครงการกำหนดอย่างเคร่งครัด พร้อมทั้งปลูกต้นยูคาลิปตัส มะค่า และหญ้าคา บริเวณคันทำนบดิน | - ไม่มี | <div>ต้นไม้บนคันทำนบดิน</div> |

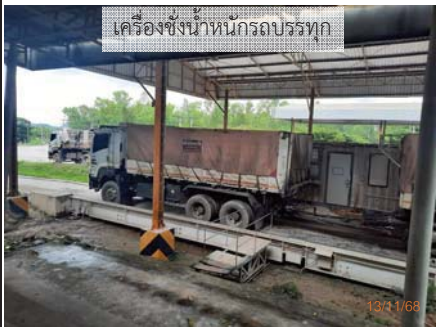
| มาตรการป้องกันและแก้ไขผลกระทบสิ่งแวดล้อม<br>และมาตรการติดตามตรวจสอบผลกระทบสิ่งแวดล้อม | ผลการปฏิบัติตามมาตรการ | ปัญหา อุปสรรคที่ไม่สามารถปฏิบัติ<br>ตามมาตรการและแนวทางแก้ไข | ภาพประกอบมาตรการ |
|---|---|---|---|
| <b>1.2 คุณภาพอากาศ</b><br>1) กำหนดน้ำหนักบรรทุกที่จะทำการขนส่งแร่ให้เป็นไปตามที่ทางราชการกำหนด โดยให้ใช้ความเร็วไม่เกิน 30 กม./ชม. ทั้งนี้เพื่อรักษาสภาพถนนไม่ให้เกิดการชำรุดเสียหาย และป้องกันการฟุ้งกระจายของฝุ่นละออง และอุบัติเหตุที่อาจเกิดขึ้น | - มีการควบคุมน้ำหนักบรรทุกโดยมีการชั่งน้ำหนักให้เป็นไปตามที่ทางราชการกำหนด<br>- มีการติดตั้งป้ายควบคุมความเร็วรถบรรทุก ให้ใช้ความเร็วไม่เกิน 30 กม./ชม. | - ไม่มี | <div>เครื่องชั่งน้ำหนักรถบรรทุก</div> |

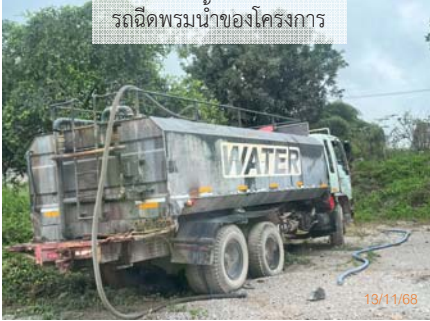
| มาตรการป้องกันและแก้ไขผลกระทบสิ่งแวดล้อม<br>และมาตรการติดตามตรวจสอบผลกระทบสิ่งแวดล้อม | ผลการปฏิบัติตามมาตรการ | ปัญหา อุปสรรคที่ไม่สามารถปฏิบัติ<br>ตามมาตรการและแนวทางแก้ไข | ภาพประกอบมาตรการ |
|---|---|---|---|
| <p>2) ให้ฉีดพรมน้ำบนเส้นทางขนส่งหินในพื้นที่โครงการและเส้นทางจากพื้นที่โครงการถึงโรงโม่หินตลอดจนถนนจากโรงโม่หินสู่พื้นที่ภายนอกอย่างน้อยวันละ 3-4 ครั้ง หรือตามความเหมาะสมกับสภาพภูมิอากาศเพื่อลดการฟุ้งกระจายของฝุ่นละออง และหมั่นดูแลสภาพผิวถนนให้มีสภาพดีอยู่เสมอ</p> | <p>- มีการฉีดพรมน้ำบริเวณเส้นทางขนส่งหินภายในโครงการและภายนอกโครงการ อย่างน้อยวันละ 3-4 ครั้ง หรือตามสภาพภูมิอากาศในแต่ละวัน</p> <p>- มีการตรวจสอบซ่อมแซมเส้นทางขนส่งให้อยู่ในสภาพดีเสมอ</p> | <p>- ไม่มี</p> | <p>รถฉีดพรมน้ำของโครงการ</p> <p>13/11/68</p> |

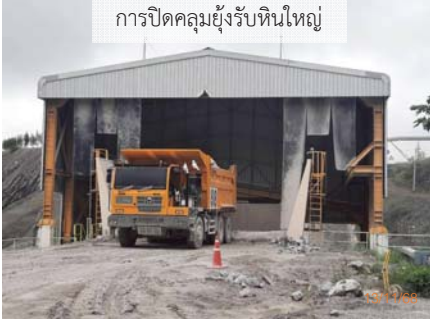
| มาตรการป้องกันและแก้ไขผลกระทบสิ่งแวดล้อม<br>และมาตรการติดตามตรวจสอบผลกระทบสิ่งแวดล้อม | ผลการปฏิบัติตามมาตรการ | ปัญหา อุปสรรคที่ไม่สามารถปฏิบัติ<br>ตามมาตรการและแนวทางแก้ไข | ภาพประกอบมาตรการ |
|---|---|---|---|
| <p>3) ให้ดูแลรักษาและปรับปรุงระบบป้องกันผลกระทบสิ่งแวดล้อมของโรงโม่หินให้เป็นไปตามประกาศกรมอุตสาหกรรมพื้นฐานและการเหมืองแร่ “เรื่องโรงโม่บดหรือย่อยหินมีระบบป้องกันผลกระทบสิ่งแวดล้อม” อย่างเคร่งครัด กรณีที่พบว่าระบบป้องกันฝุ่นละอองโดยเฉพาะระบบสเปรย์น้ำชำรุดเสียหายจะต้องหยุดการดำเนินการชั่วคราวเพื่อแก้ไขสาเหตุดังกล่าวให้แล้วเสร็จ</p> | <p>- มีการปิดคลุมโรงโม่หิน และติดตั้งระบบสเปรย์น้ำบริเวณปากโม่ เครื่องบดย่อยหิน ตะแกรงคัดขนาด หิน ปลายสายพานลำเลียง และบริเวณจุดต่างๆ ภายในโรงโม่หิน โดยมีการเปิดใช้ระบบสเปรย์น้ำตลอดเวลาที่ทำการโม่บดย่อยหิน หากพบว่าระบบป้องกันฝุ่นละอองเสียหายจะหยุดดำเนินการชั่วคราวเพื่อปรับปรุงแก้ไขให้เสร็จก่อนดำเนินการต่อไป</p> | <p>- ไม่มี</p> | <p>การปิดคลุมยังรับหินใหญ่</p> <p>13/11/68</p> |

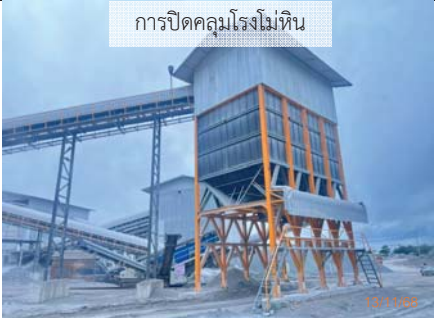
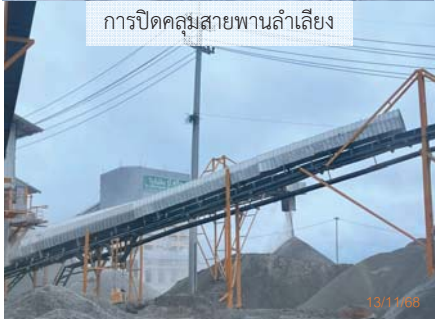
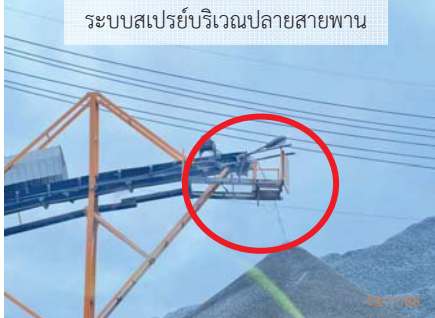
| มาตรการป้องกันและแก้ไขผลกระทบสิ่งแวดล้อม<br>และมาตรการติดตามตรวจสอบผลกระทบสิ่งแวดล้อม | ผลการปฏิบัติตามมาตรการ | ปัญหา อุปสรรคที่ไม่สามารถปฏิบัติ<br>ตามมาตรการและแนวทางแก้ไข | ภาพประกอบมาตรการ |
|---|---|---|---|
| | | | <div>การปิดคลุมโรงโม่หิน</div> <div>การปิดคลุมสายพานลำเลียง</div> <div>ระบบสเปรย์บริเวณปลายสายพาน</div> |

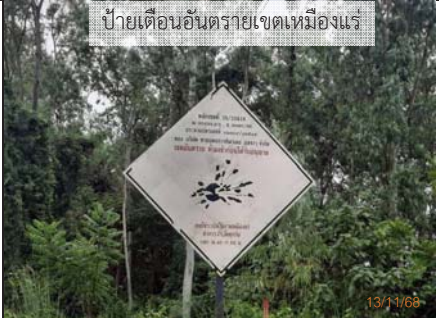
| มาตรการป้องกันและแก้ไขผลกระทบสิ่งแวดล้อม<br>และมาตรการติดตามตรวจสอบผลกระทบสิ่งแวดล้อม | ผลการปฏิบัติตามมาตรการ | ปัญหา อุปสรรคที่ไม่สามารถปฏิบัติตามมาตรการและแนวทางแก้ไข | ภาพประกอบมาตรการ |
|---|---|---|---|
| 3) ให้ดูแลป้ายเตือนอันตรายเขตเหมืองแร่ และป้ายเขตการใช้วัตถุระเบิดพร้อมทั้งระบุเวลาในการระเบิดให้มีสภาพดีและสามารถใช้งานได้ตลอดเวลา | - มีการดูแลป้ายเตือนอันตรายเขตเหมืองแร่ และป้ายเขตการใช้วัตถุระเบิดให้อยู่ในสภาพดีเสมอ | - ไม่มี | ป้ายเตือนอันตรายเขตเหมืองแร่<br>13/11/66 |

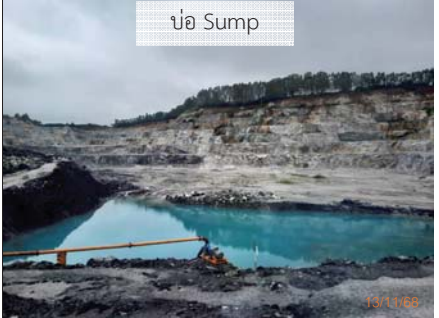
| มาตรการป้องกันและแก้ไขผลกระทบสิ่งแวดล้อม<br>และมาตรการติดตามตรวจสอบผลกระทบสิ่งแวดล้อม | ผลการปฏิบัติตามมาตรการ | ปัญหา อุปสรรคที่ไม่สามารถปฏิบัติตามมาตรการและแนวทางแก้ไข | ภาพประกอบมาตรการ |
|---|---|---|---|
| <b>1.4 อุทกวิทยา และคุณภาพน้ำ</b><br>1) กำหนดให้มีบ่อ Sump เพื่อรองรับกิจกรรมภายในโครงการ พร้อมทั้งดูแลและขุดลอกตะกอนดินภายในบ่อ Sump ของโครงการเป็นประจำ หรือหากพบว่าตะกอนมีปริมาณ 1/3 ของบ่อและคุ้ระบายน้ำเพื่อให้สามารถรองรับปริมาณน้ำฝนชะล้างผ่านบริเวณพื้นที่โครงการและหน้าเหมืองได้อย่างมีประสิทธิภาพ | - จัดให้มีบ่อ Sump บริเวณจุดต่ำสุดของหน้าเหมือง พร้อมทั้งดูแลและขุดลอกตะกอนดินภายในบ่อ Sump ของโครงการเป็นประจำ | - ไม่มี | บ่อ Sump<br>13/11/66 |

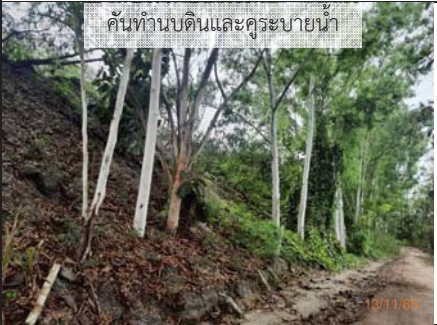
| มาตรการป้องกันและแก้ไขผลกระทบสิ่งแวดล้อม<br>และมาตรการติดตามตรวจสอบผลกระทบสิ่งแวดล้อม | ผลการปฏิบัติตามมาตรการ | ปัญหา อุปสรรคที่ไม่สามารถปฏิบัติ<br>ตามมาตรการและแนวทางแก้ไข | ภาพประกอบมาตรการ |
|---|---|---|---|
| 2) จัดสร้างคันทำนบดินขนาดฐานกว้างประมาณ 6 ม. ความกว้างที่สัน 2 ม. สูง 1.5 ม. พร้อมทั้งชุดคูระบายน้ำ ความกว้าง 1.5 ม. ลึก 0.5 ม. ท่อร่องกว้าง 0.5 ม. บริเวณแนวเวนการทำให้เมืองในระยะ 10 ม. รอบแนวเขตของโครงการ | - สร้างคันทำนบดินขนาดฐานกว้างประมาณ 6 ม. ความกว้างที่สัน 2 ม. สูง 1.5 ม. พร้อมทั้งชุดคูระบายน้ำความกว้าง 1.5 ม. ลึก 0.5 ม. ท่อร่องกว้าง 0.5 ม. บริเวณแนวเวนการทำให้เมืองในระยะ 10 ม. รอบแนวเขตของโครงการ | - ไม่มี | |

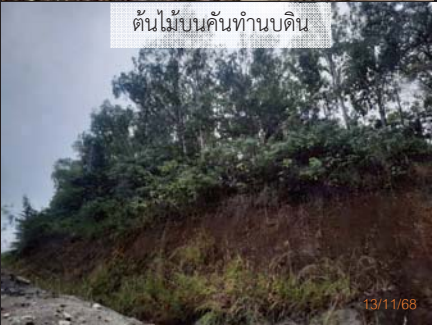
| มาตรการป้องกันและแก้ไขผลกระทบสิ่งแวดล้อม<br>และมาตรการติดตามตรวจสอบผลกระทบสิ่งแวดล้อม | ผลการปฏิบัติตามมาตรการ | ปัญหา อุปสรรคที่ไม่สามารถปฏิบัติ<br>ตามมาตรการและแนวทางแก้ไข | ภาพประกอบมาตรการ |
|---|---|---|---|
| 3) ให้ดูแลคันทำนบดินและคูระบายน้ำ พร้อมทั้งปลูกพืชหรือหญ้าคลุมดินบนคันทำนบดิน เพื่อใช้ในการป้องกันการพังทลายของดินและรองรับน้ำฝนชะล้างจากพื้นที่หน้าเหมืองของโครงการ | - ดูแลคันทำนบดินและคูระบายน้ำ พร้อมทั้งปลูกต้นไม้บนคันทำนบดิน รวมทั้งมีการดูแลต้นไม้และหญ้าตามธรรมชาติบนคันทำนบดินให้เจริญเติบโตได้ดี | - ไม่มี | |

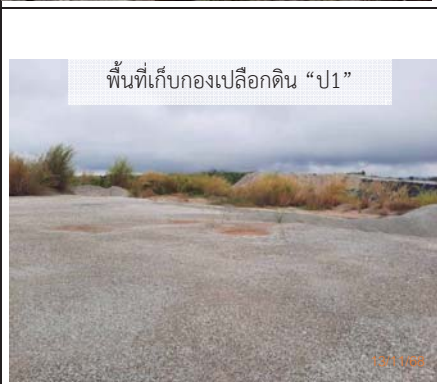
| มาตรการป้องกันและแก้ไขผลกระทบสิ่งแวดล้อม<br>และมาตรการติดตามตรวจสอบผลกระทบสิ่งแวดล้อม | ผลการปฏิบัติตามมาตรการ | ปัญหา อุปสรรคที่ไม่สามารถปฏิบัติ<br>ตามมาตรการและแนวทางแก้ไข | ภาพประกอบมาตรการ |
|---|---|---|---|
| <b>1.5 ทรัพยากรดิน ดินถล่ม หลุมยุบ และแผ่นดินไหว</b><br>1) ให้จัดเตรียมที่เก็บกองเปลือกดิน เศษหิน ประกอบด้วย “ป1” เนื้อที่ประมาณ 69.6 ไร่ “ป2” เนื้อที่ประมาณ 8.3 ไร่ และ “ป3” เนื้อที่ประมาณ 4.7 ไร่ เพื่อให้เพียงพอต่อปริมาณเศษหินที่เกิดขึ้นจากการทำเหมือง | - โครงการจะเก็บกองเปลือกดินที่ “ป1” ก่อนอันดับแรกเนื้อที่ประมาณ 69.6 ไร่ และมีการจัดเตรียมที่เก็บกองเปลือกดิน เศษหิน ประกอบด้วย “ป2” เนื้อที่ประมาณ 8.3 ไร่ และ “ป3” เนื้อที่ประมาณ 4.7 ไร่ | - ไม่มี | |
