รายงานผลการปฏิบัติตาม  
มาตรการป้องกันและแก้ไขผลกระทบสิ่งแวดล้อม  
และมาตรการติดตามตรวจสอบคุณภาพสิ่งแวดล้อม  
ระยะดำเนินการ

โรงแรมพูลแมน ภูเก็ต พันทวา บีช รีสอร์ท  
เจ้าของ : บริษัท พันทวาบีช พร็อพเพอร์ตี้ส์ จำกัด  
ประจำเดือนกรกฎาคม - ธันวาคม พ.ศ. 2568

ประจำเดือนกรกฎาคม - ธันวาคม พ.ศ. 2568

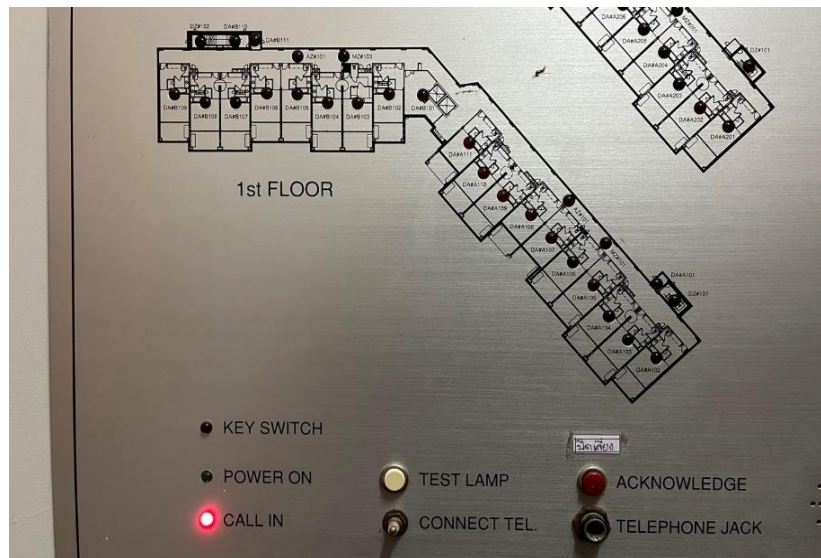
- เมื่อทำการทดสอบอุปกรณ์ภายในอาคาร A & B (Loop 1) พบว่าไม่มีการแจ้งเตือนมายัง Graphic Annunciator ของตัวอาคารเลยทำให้ไม่สามารถทราบได้หากไม่ดูที่หน้าตู้ควบคุม ทำให้เกิดความไม่สะดวกในการระบุตำแหน่งเมื่อมีการแจ้งเหตุเพลิงไหม้

เมื่อทำการทดสอบมีการแจ้งเหตุที่ตู้ควบคุมแต่ไม่แจ้งที่ Graphic Annunciator

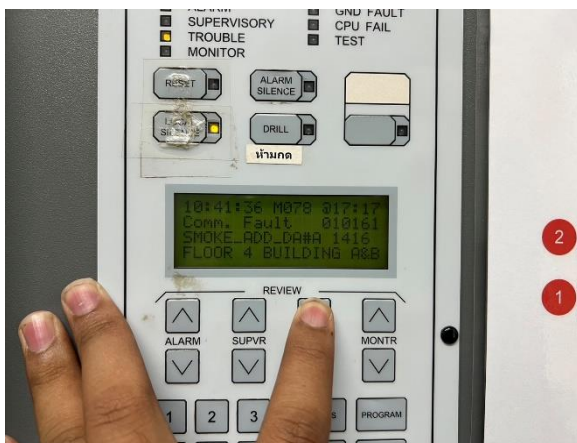
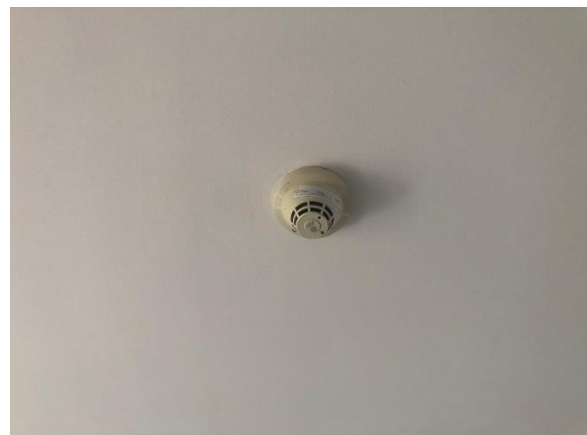
- อุปกรณ์ Smoke Detector ภายในห้อง 1416 ชำรุด ควรเปลี่ยนอุปกรณ์ใหม่

แจ้งเตือนหน้าตู้ FCP

อุปกรณ์ชำรุดห้อง 1416

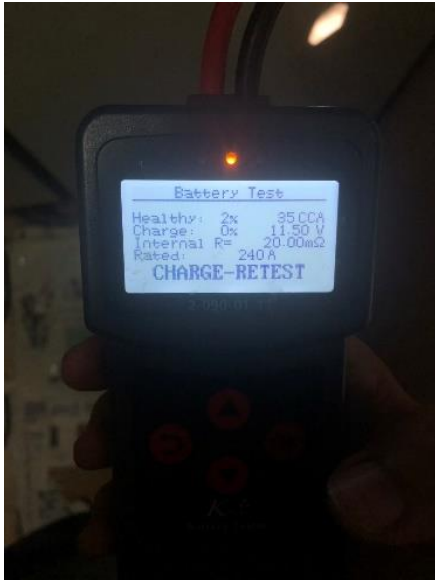
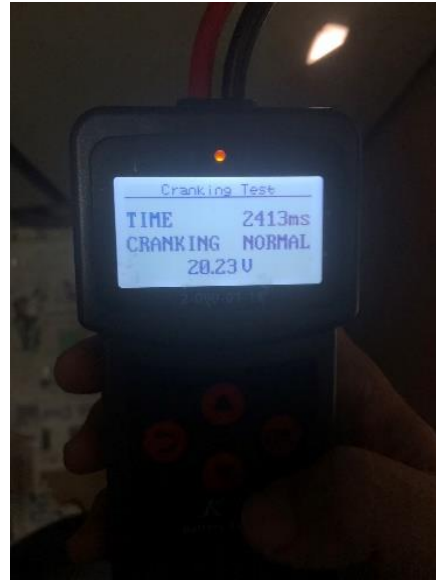
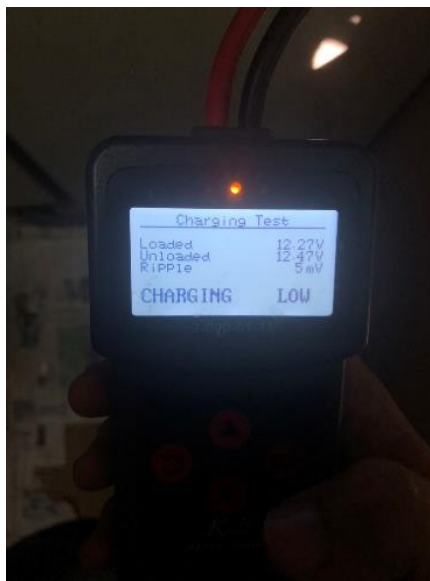
- Battery ของตู้ FCP ไม่สามารถเก็บประจุสำรองไฟได้ ควรเปลี่ยน Battery ลูกใหม่

คุณภาพของ Battery เมื่อทำการตรวจสอบด้วยอุปกรณ์ตรวจสอบคุณภาพ Battery

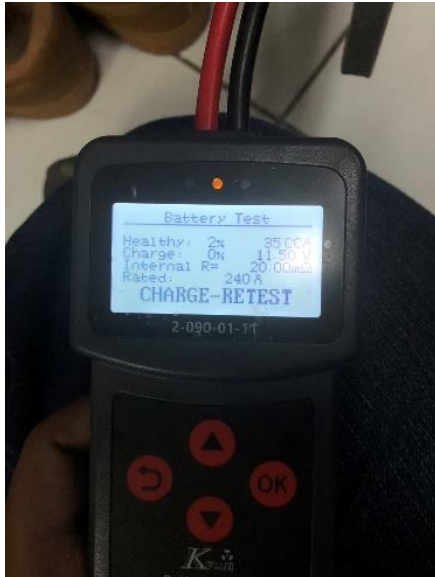
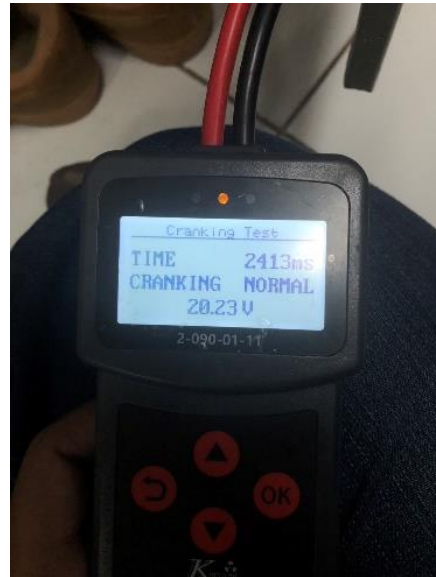
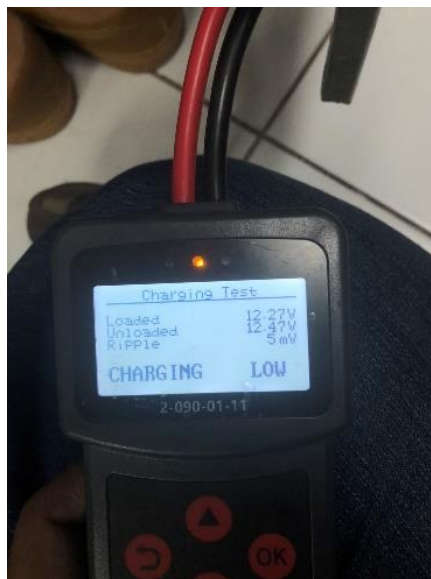
- Battery ของตู้ FCP ไม่สามารถเก็บประจุสำรองไฟได้ ควรเปลี่ยน Battery ลูกใหม่

คุณภาพของ Battery เมื่อทำการตรวจสอบด้วยอุปกรณ์ตรวจสอบคุณภาพ Battery

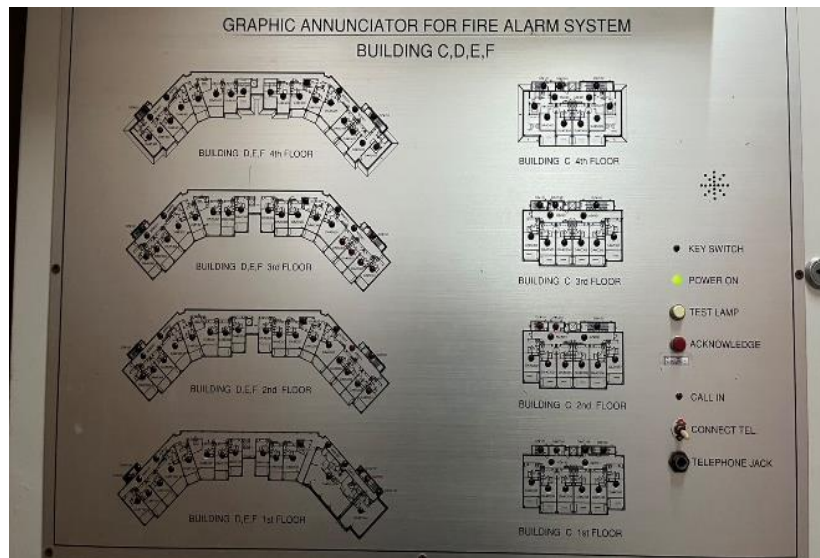
- เมื่อทำการทดสอบอุปกรณ์บริเวณอาคาร C ชั้น 2 พบว่าไม่มีการแจ้งเตือนมายัง Graphic Annunciator ของชั้น 2 และ Pantry ชั้น 4 ทำให้ไม่สามารถทราบตำแหน่งเวลาแจ้งเหตุเพลิงไหม้ได้

เมื่อทำการทดสอบมีการแจ้งเหตุที่ตู้ควบคุมแต่ไม่แจ้งที่ Graphic Annunciator

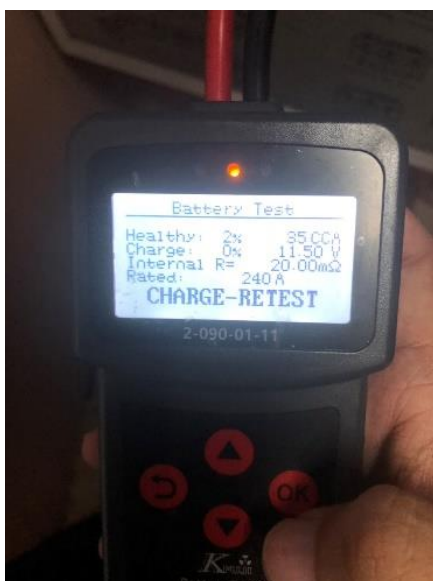
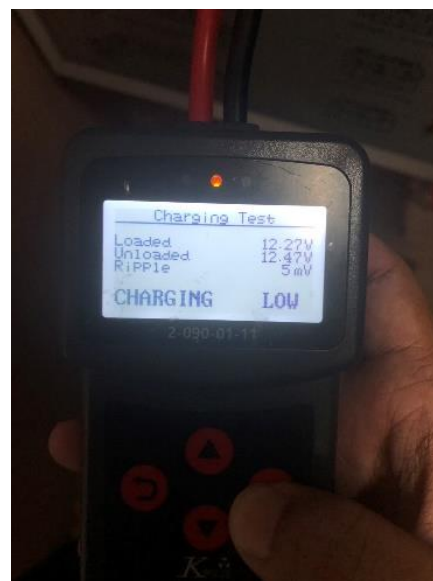
- Battery ของตู้ FCP ไม่สามารถเก็บประจุสำรองไฟได้ ควรเปลี่ยน Battery ลูกใหม่

คุณภาพของ Battery เมื่อทำการตรวจสอบด้วยอุปกรณ์ตรวจสอบสุขภาพ Battery

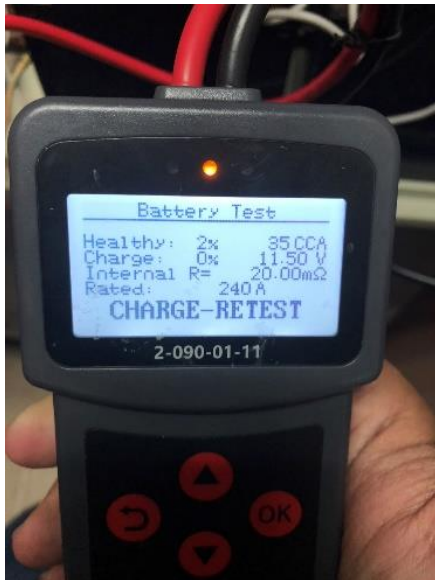
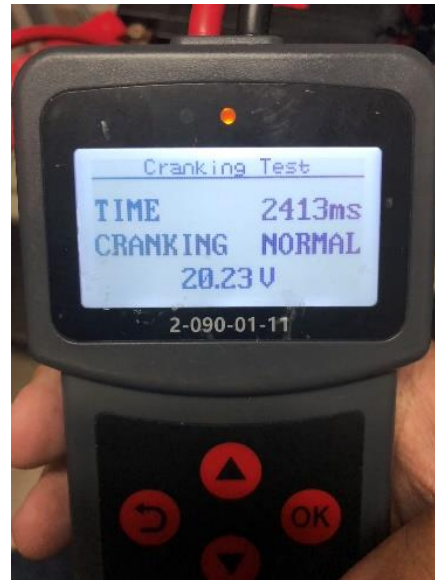
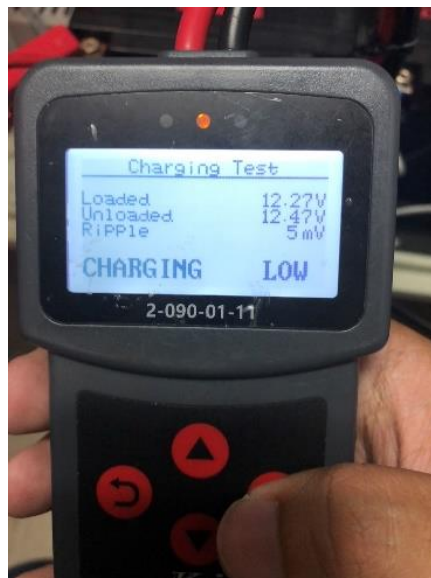
คุณภาพของ Battery เมื่อทำการตรวจสอบด้วยอุปกรณ์ตรวจสอบคุณภาพ Battery
