## 4.2.6 การระบายน้ำและการควบคุมน้ำท่วม

1. ศึกษาและทบทวนรายงานการประเมินผลกระทบสิ่งแวดล้อม โครงการทางแยกต่างระดับจุดตัดทางหลวงหมายเลข 24 กับทางหลวงหมายเลข 224 (แยกโชคชัย) จ.นครราชสีมา
2. ดำเนินการตรวจสอบการควบคุมน้ำท่วมและการระบายน้ำ โดยมีรายละเอียด ดังนี้
  - 1) สถานีตรวจวัด : บริษัทที่ปรึกษาฯ จะดำเนินการตรวจสอบการระบายน้ำและการควบคุมน้ำท่วม ท่อระบายน้ำทุกจุดตลอดแนวเส้นทางโครงการ โดยเฉพาะบริเวณที่แนวเส้นทางโครงการตัดผ่านแหล่งน้ำธรรมชาติ
  - 2) ดัชนีที่ตรวจสอบ : บริษัทที่ปรึกษาฯ จะดำเนินการตรวจสอบสภาพท่อ ทางระบายน้ำ ความลาดชันของพื้นที่ การซึมและการไหลของน้ำ รวมถึงพื้นที่รับน้ำตลอดแนวการก่อสร้างโครงการ และการเกิดน้ำท่วมขังในพื้นที่
  - 3) บริษัทที่ปรึกษาฯ จะดำเนินการสำรวจการควบคุมน้ำท่วมและสภาพการระบายน้ำ ในระยะก่อสร้างปีละ 1 ครั้ง ตลอดระยะเวลาก่อสร้าง หากเกิดกรณีฝนตกหนักให้มีการตรวจสอบภายใน 24 ชั่วโมง

## 2. ผลการติดตามตรวจสอบการระบายน้ำและการควบคุมน้ำท่วม ในรายงานการติดตาม

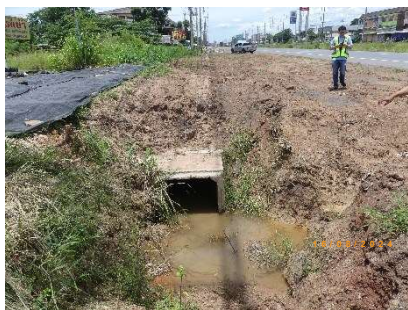
Box culvert 1.2x1.2 m กม.52+107 LT

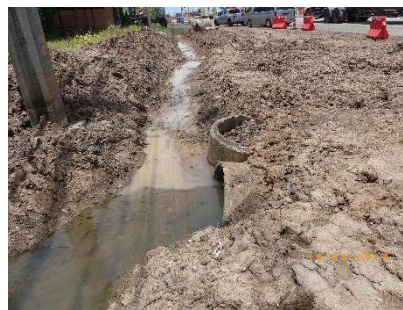
Side Drain กม.52+168 LT

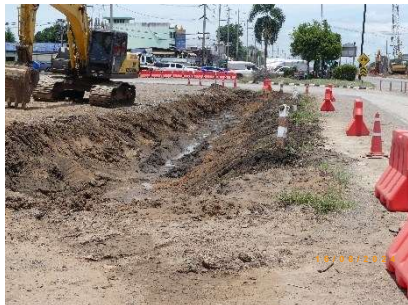
Side Drain กม.52+950 LT

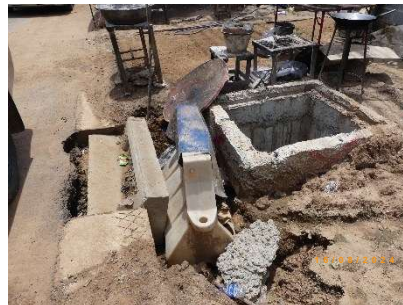
- บริเวณทางหลวงหมายเลข 24 เป็นอาคารสลัฟพื้นที่ว่างจะมีการเว้นร่องน้ำในเขตทางไว้เป็นทางระบายน้ำ ระบบระบายน้ำบนทางหลวงเป็นรางระบายน้ำตามแนวยาวของถนน ซึ่งประกอบด้วยท่อกลม ท่อเหลี่ยม (คลองชลประทาน) โดยในเดือนกรกฎาคม 2567 จะมีการขุดเปิดเพื่อวางระบบระบายน้ำ และปรับปรุงรูปแบบรางระบายน้ำข้างทางให้เป็นระบบรางระบายน้ำตามแนวยาวของเส้นทาง (Side Drain Box Culvert 1.20m. x1.20m. with Manhole -15 m.) แสดงดังรูปที่ 4.2.6-1

Box culvert 1.2x1.2 m กม.53+450 LT

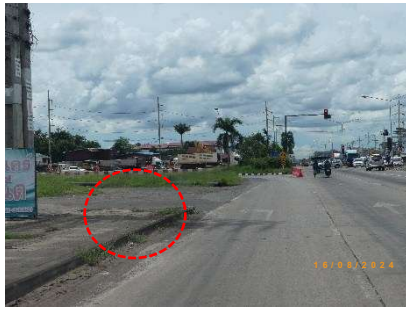
ระบบระบายน้ำข้างทาง กม.32+200 RT

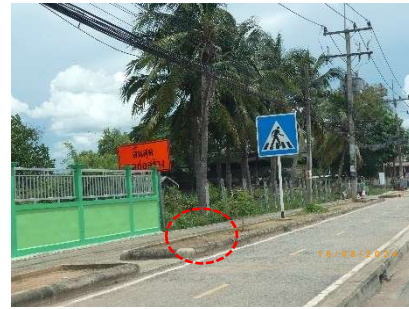
ระบบระบายน้ำข้างทาง กม.31+600 RT

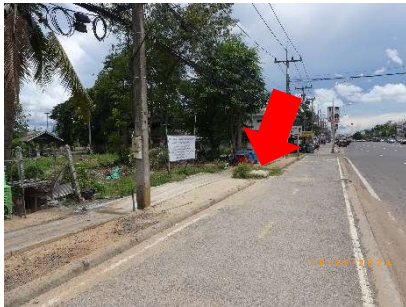
ระบบระบายน้ำข้างทาง กม.31+050 RT

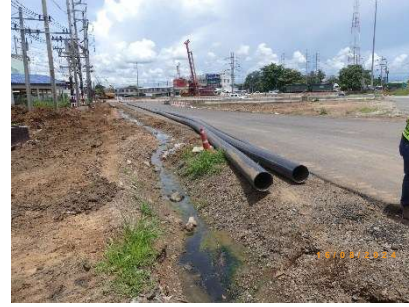
- บริเวณทางหลวงหมายเลข 224 จากจุดตัดไปถึงตัวเทศบาลตำบลโชคชัย มีการวางท่อระบายน้ำได้ทางเรียบร้อยแล้ว ทำให้ไม่มีปัญหาด้านการระบายน้ำในพื้นที่ อาคารระบายน้ำบนทางหลวงเป็นอาคารระบายน้ำตามแนวยาวของถนน ซึ่งประกอบด้วยท่อกลม และท่อเหลี่ยม มีอาคารระบายน้ำตามแนวยาวถนน โดยในเดือนกรกฎาคม 2567 บริเวณทางหลวงหมายเลข 224 ยังไม่มีการปรับปรุงระบบระบายน้ำ โดยมีการใช้ระบบระบายน้ำเดิมที่มีการติดตั้งไว้ ดังรูปที่ 4.2.6-2

รางระบายน้ำข้างทาง กม.31+860 LT

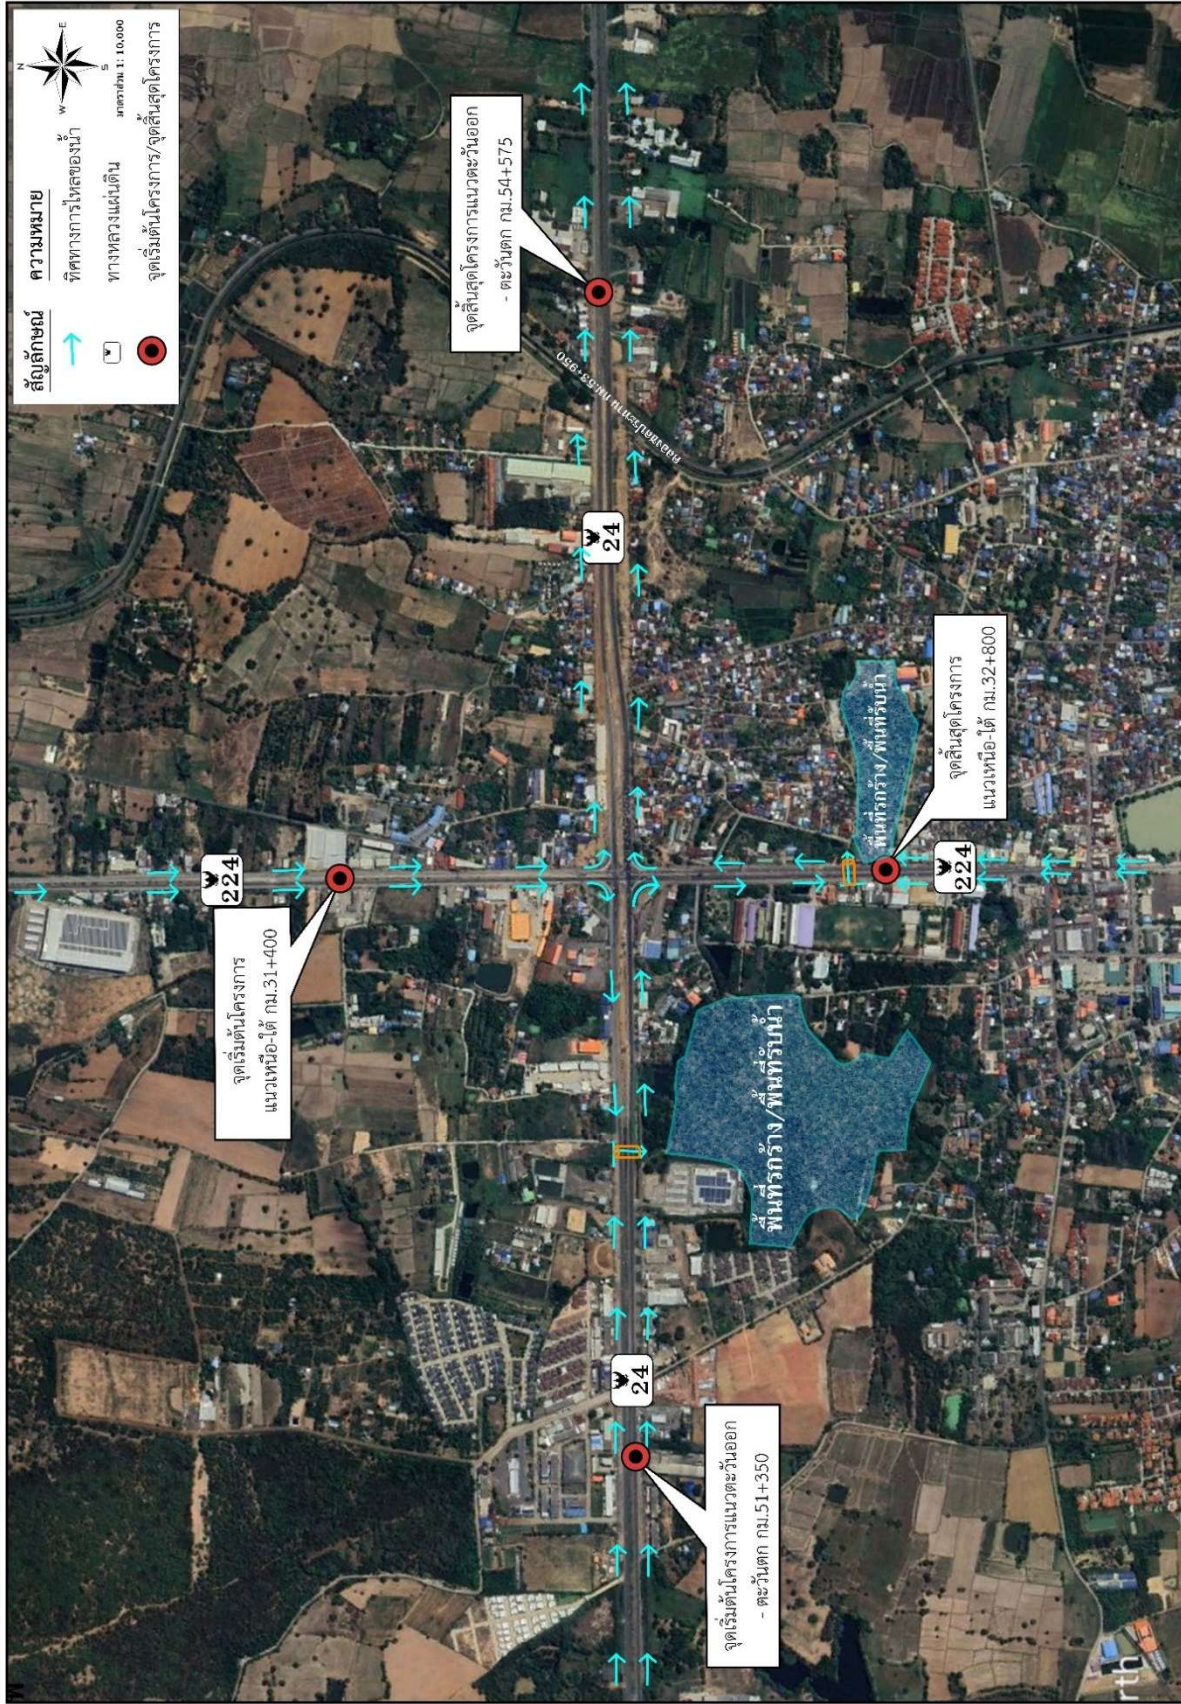
รูปที่ 4.2.6-3 แสดงทิศทางการไหลของน้ำในช่วงเดือนกรกฎาคม 2567

ในเดือนกรกฎาคม 2567 ที่ปรึกษาได้มีการตรวจสอบระบบระบายน้ำของโครงการแล้ว พบว่า โครงการได้มีการปรับปรุงระบบระบายน้ำบริเวณทางหลวงหมายเลข 24 แล้ว ซึ่งอยู่ระหว่างการติดตั้ง Side Drain Box Culvert 1.20m. x1.20m. with Manhole -15 m. โดยจะมีการวางระบบระบายน้ำที่ไหลหลากมาจากทางทิศเหนือ ลงสู่ระบบระบายน้ำข้างทาง และมีการส่งน้ำออกไปทางด้านทิศตะวันออกของโครงการ และจะไหลไปยังพื้นที่รับน้ำที่อยู่ในแนวเส้นทางของทางหลวงหมายเลข 24 ต่อไป ดังรูปที่ 4.2.6-3

จากการตรวจสอบพื้นที่โครงการในด้านการระบายน้ำ พบว่า การระบายน้ำบนทางหลวงหมายเลข 24 จากการพิจารณา Profile พบว่าค่าระดับของถนนมีระดับสูงสุดที่ กม.51+250 (จุดเริ่มต้นโครงการ) และลดลงจนถึง กม.55+641 (จุดสิ้นสุดโครงการ) ทำให้ทิศทางการระบายน้ำมีช่วงเดียว คือ การไหลจากจุดเริ่มต้นบนทางหลวงหมายเลข 24 ไปหาจุดสิ้นสุดของโครงการ

การระบายน้ำบนทางหลวงหมายเลข 224 จากการพิจารณา Profile พบว่าค่าระดับของถนนมีระดับสูงสุดที่ กม.31+925 โดยแบ่งช่วงการระบายน้ำออกเป็น 3 ช่วงคือ ช่วง กม.30+875 ถึง กม.31+925 ช่วง กม.31+925 ถึง กม.32+200 และช่วง กม.32+200 ถึง 33+000 (ใช้ระบบระบายน้ำเดิม)

การระบายน้ำบนโครงสร้างสะพานยกระดับโดยเส้นทางการไหลของน้ำจากระบบระบายน้ำระดับดินและระบบระบายน้ำบนสะพานจะเชื่อมต่อกับระบบระบายน้ำเดิม จุดเชื่อมต่อกับระบบระบายน้ำเดิมบนทางหลวงหมายเลข 224 มีโครงสร้างระบายน้ำเดิมท่อเหลี่ยมขนาด 1-1.50 m x1.50 m และบนทางหลวงหมายเลข 24 มวลน้ำทั้งสองข้างทางไหลจากจุดเริ่มต้นโครงการไปทางตะวันออก (บุรีรัมย์) ผ่านจุดตัดทางแยกแล้วระบายลงสู่ Syphon ลอดใต้คลองชลประทาน (น้ำที่ระบายข้างทางจะไม่ปนเปื้อนกับน้ำคลองชลประทาน) และเชื่อมกับคูระบายน้ำข้างทาง บริเวณร้านชาหมูหินดาด ประมาณจุดสิ้นสุดโครงการ

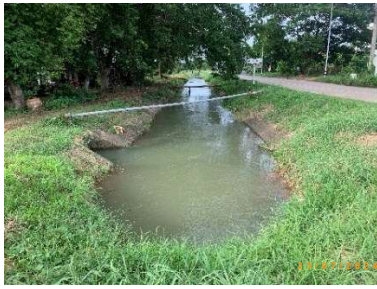
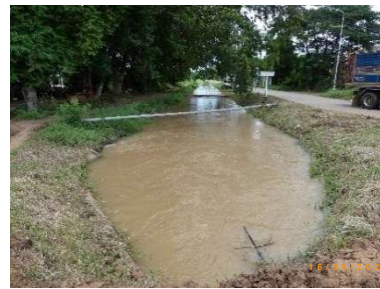
#### รูปที่ 4.2.6-4 สภาพคลองชลประทาน กม.53+950

เมื่อนำผลการตรวจสอบมาเปรียบเทียบกับที่คาดการณ์ไว้ จะพบว่า มีความสอดคล้องกับที่คาดการณ์ไว้ เนื่องจากกิจกรรมที่มีการก่อสร้างในช่วงเดือนพฤษภาคม 2568 ส่วนใหญ่เป็นการเปิดหน้าดิน การปรับถมที่ การกองดิน หิน และทราย ซึ่งจะเป็นสาเหตุที่อาจทำให้เกิดการอุดตันของท่อระบายน้ำได้ แต่ทั้งนี้ โครงการมีการปฏิบัติตามมาตรการป้องกันและแก้ไขผลกระทบสิ่งแวดล้อมอย่างเคร่งครัด จึงส่งผลให้แนวเส้นทางไม่ได้รับผลกระทบจากการเกิดน้ำท่วม โดยมาตรการที่มีการปฏิบัติ ได้แก่ การเปิดหน้าดินเฉพาะที่จะเป็นเพื่อลดการสูญเสียดินและการชะล้างดินลงสู่แหล่งน้ำ การเก็บกองดินให้ห่างจากแหล่งน้ำธรรมชาติ รวมถึงการวางแผนการทำงานให้มีการใช้ดินให้หมดในแต่ละวันโดยไม่มีการเก็บกองดินไว้นาน เป็นต้น ส่วนบริเวณที่คาดว่าจะเกิดการอุดตัน คือ บริเวณที่มีทางระบายน้ำธรรมชาติ โดยพื้นที่โครงการมีตัดผ่านแหล่งน้ำ 1 แห่ง ได้แก่ คลองชลประทาน (กม.53+950) ในปัจจุบันยังไม่เริ่มกิจกรรมก่อสร้าง ดังรูปที่ 4.2.6-4 เนื่องจากจะต้องมีการวางแผนในการก่อสร้างให้สอดคล้องกับรูปแบบของตัวอาคารระบายน้ำของกรมชลประทาน เพื่อลดผลกระทบต่อการระบายน้ำของระบบส่งน้ำดังกล่าว เนื่องจากเป็นแหล่งน้ำที่มีความสำคัญในการทำการเกษตรภายในพื้นที่อำเภอโชคชัย
