## บทที่ 2

### ผลการดำเนินการตามมาตรการป้องกันและแก้ไขผลกระทบสิ่งแวดล้อม

การดำเนินการตามมาตรการป้องกันและแก้ไขผลกระทบสิ่งแวดล้อม (ระยะดำเนินการ) โครงการโรงแรม SKYE BEACH ประจำเดือนกรกฎาคม - ธันวาคม 2568 มีรายละเอียดผลการปฏิบัติตามมาตรการที่กำหนดรายละเอียดแสดงดังต่อไปนี้

**ตารางที่ 2.1-1** รายงานผลการปฏิบัติตามมาตรการป้องกันและแก้ไขผลกระทบสิ่งแวดล้อม (ระยะดำเนินการ) โรงแรม SKYE BEACH ประจำเดือนกรกฎาคม - ธันวาคม 2568

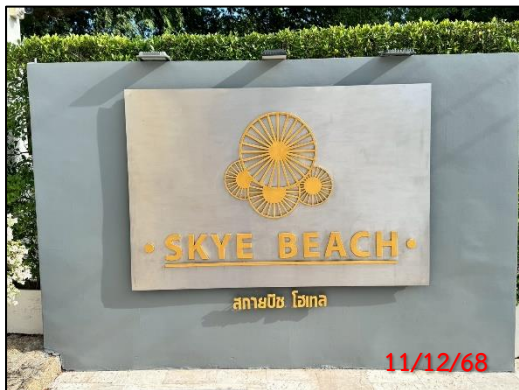
รูปที่ 2.2-1 ป้ายชื่อโครงการ

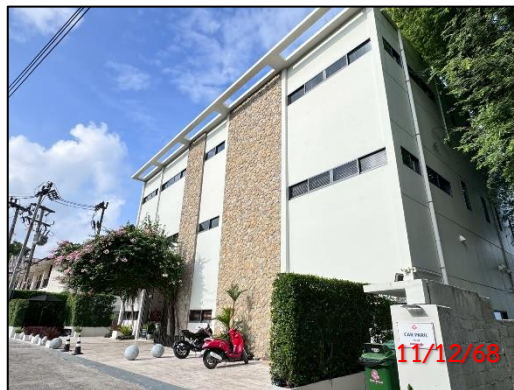
รูปที่ 2.2-2 ทางเข้าโครงการ

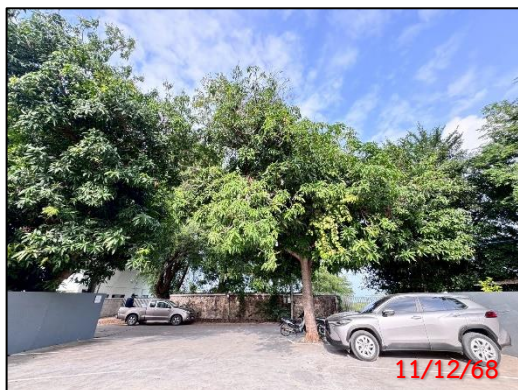
รูปที่ 2.2-3 บริเวณที่จอดรถของโครงการ

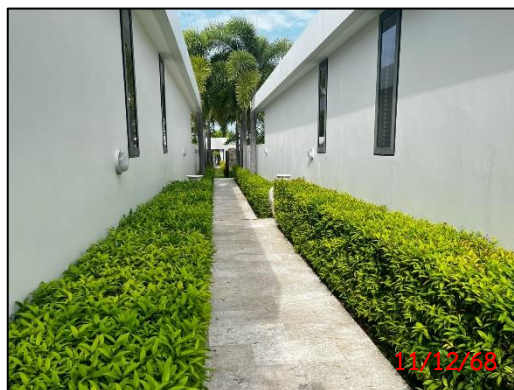
รูปที่ 2.2-4 พื้นที่สีเขียวภายในโครงการ

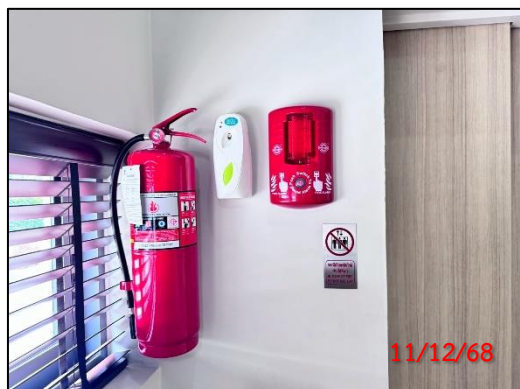
รูปที่ 2.2-5 ถังดับเพลิงภายในโครงการ

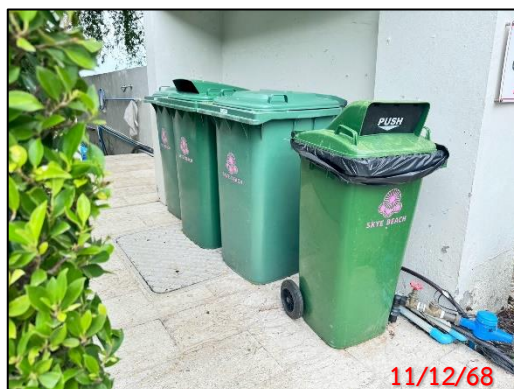
รูปที่ 2.2-6 จุดทิ้งขยะมูลฝอยภายในโครงการ

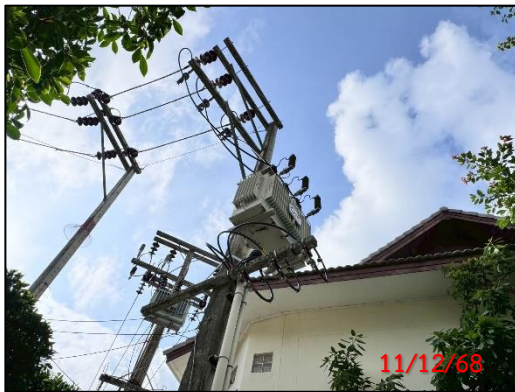
รูปที่ 2.2-7 หม้อแปลงไฟฟ้าภายในโครงการ

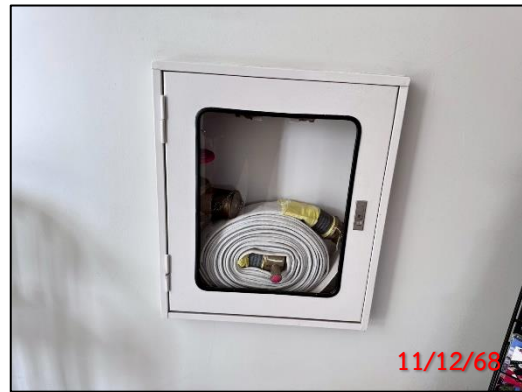
รูปที่ 2.2-8 สายส่งน้ำดับเพลิงภายในโครงการ

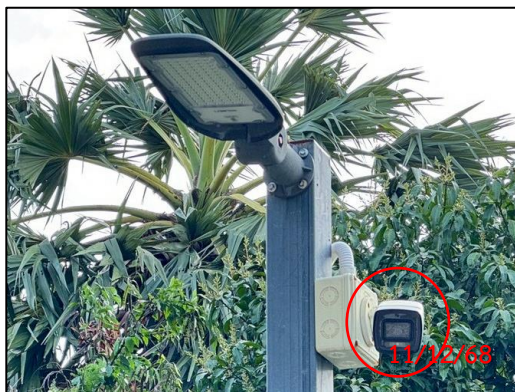
รูปที่ 2.2-9 กล้องวงจรปิดภายในโครงการ

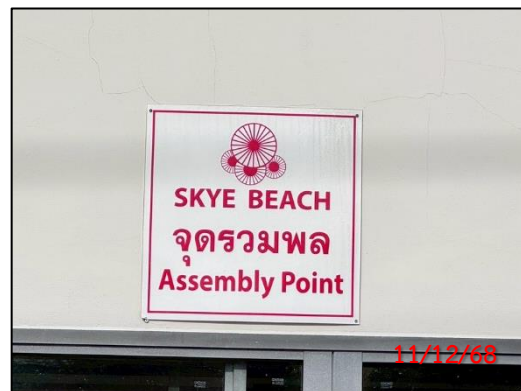
รูปที่ 2.2-10 จุดรวมพลบริเวณหน้าโครงการ
