บทที่ 2

ผลการดำเนินการตามมาตรการป้องกันและแก้ไขผลกระทบสิ่งแวดล้อม

ตารางที่ 2.1-1 ผลการดำเนินการตามมาตรการป้องกันและแก้ไขผลกระทบสิ่งแวดล้อมทั่วไป

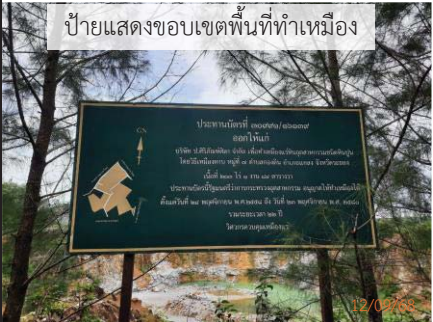
มาตรการป้องกันและแก้ไขผลกระทบสิ่งแวดล้อม และมาตรการติดตามตรวจสอบผลกระทบสิ่งแวดล้อม	ผลการปฏิบัติตามมาตรการ	ปัญหา อุปสรรคที่ไม่สามารถปฏิบัติ ตามมาตรการและแนวทางแก้ไข	ภาพประกอบมาตรการ
<p>1. ทรัพยากรสิ่งแวดล้อมทางกายภาพ</p> <p>1.1 สภาพภูมิประเทศ</p> <p>1) กำหนดขอบเขตพื้นที่กิจกรรมต่างๆ ตามแผนงานที่กำหนด ได้แก่ พื้นที่เปิดทำเหมืองที่ 1, 2 และ 3 พื้นที่เก็บกองเปลือกดิน บ่อดักตะกอน อาคารสำนักงาน โรงแต่งแร่ ที่พักคนงาน และอาคารเก็บวัตถุดิบ ระเบิด รวมทั้งกำหนดแนวเว้นเขตไม่ทำเหมืองระยะ 50 ม. จากเส้นทางสาธารณะให้ชัดเจน</p>	<p>- กำหนดขอบเขตพื้นที่กิจกรรมต่างๆ ตามที่แผนผังโครงการทำเหมืองได้ออกแบบไว้ ได้แก่ พื้นที่เปิดทำเหมืองที่ 1, 2 และ 3 พื้นที่เก็บกองเปลือกดิน บ่อดักตะกอน อาคารสำนักงาน โรงโม่หิน โรงข่อบำรุง ที่พักคนงาน และอาคารเก็บวัตถุดิบ ระเบิด พร้อมทั้งติดป้ายแสดงขอบเขตพื้นที่โครงการอย่างชัดเจน</p> <p>- กำหนดพื้นที่เว้นเขตไม่ทำเหมืองระยะ 50 ม. จากเส้นทางสาธารณะ</p>	- ไม่มี	<p>ป้ายแสดงขอบเขตพื้นที่ทำเหมือง</p>

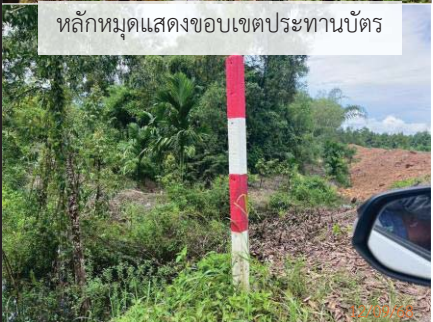
<p>หลักหมุดแสดงขอบเขตประทานบัตร</p>

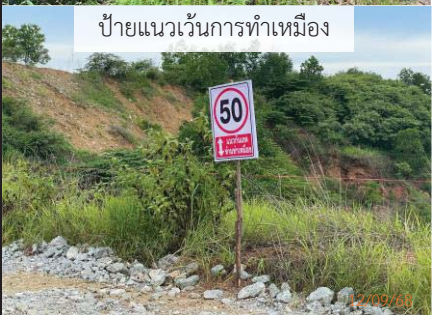
<p>ป้ายแนวเขตการทำเหมือง</p>

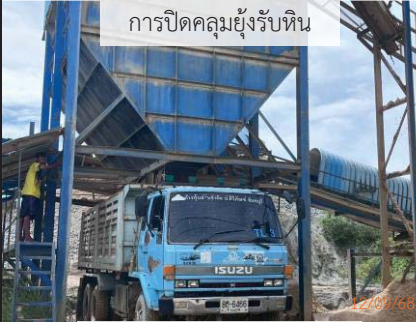
<p>การปิดคลุมยั้รับหิน</p>

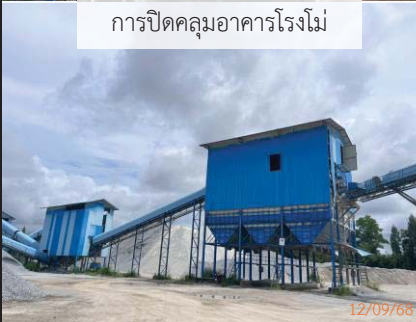
<p>การปิดคลุมอาคารโรงโม่</p>

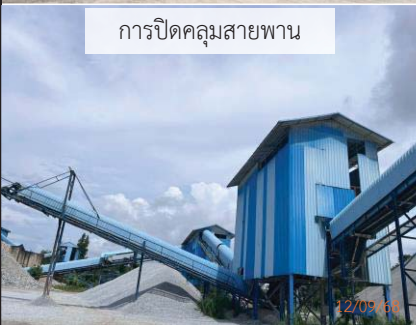
<p>การปิดคลุมสายพาน</p>

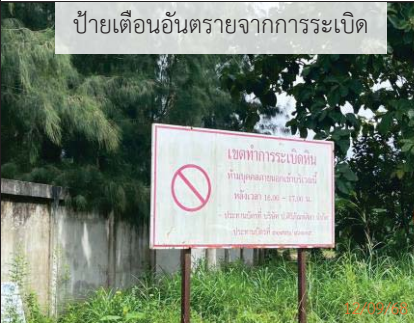
2) ให้จัดทำป้ายเตือน “อันตรายจากการระเบิด” พร้อมทั้งระบุช่วงเวลาที่ทำกรระเบิด ติดตั้งไว้ริมเส้นทางและตามแนวเขตพื้นที่ประทานบัตร บริเวณที่สามารถมองเห็นได้ชัดเจน	- ติดตั้งป้ายเตือนอันตรายจากการระเบิด พร้อมระบุช่วงเวลาที่ทำกรระเบิด บริเวณริมเส้นทางและตามแนวเขตพื้นที่ประทานบัตรที่สามารถมองเห็นได้ชัดเจน	- ไม่มี	<p>ป้ายเตือนอันตรายจากการระเบิด</p>

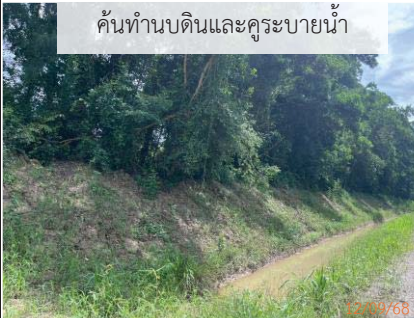
1.4 อุทกวิทยา และคุณภาพน้ำ 1) ให้จัดสร้างคันทำนบกั้นดินอัดแน่นล้อมรอบพื้นที่โครงการ โดยคันทำนบกว้าง 2 ม. และขุดคูระบายน้ำมีขนาดความกว้าง 1.5 ม. ลึก 1 ม. ไว้ด้านในของแนวคันทำนบกั้นดิน	- จัดสร้างคันทำนบกั้นดินอัดแน่นล้อมรอบพื้นที่โครงการมีขนาดกว้าง 2 ม. และขุดคูระบายน้ำมีขนาดกว้าง 1.5 ม. ลึก 1 ม. ไว้ด้านในของแนวคันทำนบกั้นดิน	- ไม่มี	<p>คันทำนบกั้นดินและคูระบายน้ำ</p>

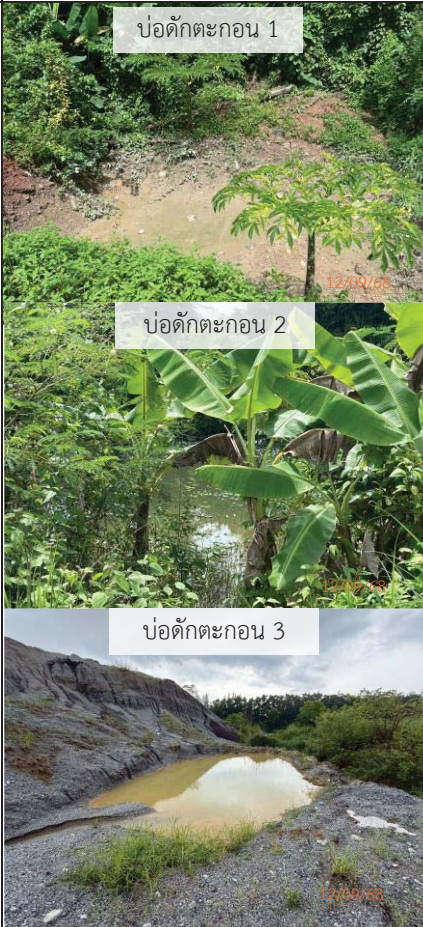
<p>บ่อดักตะกอน 1</p> <p>บ่อดักตะกอน 2</p> <p>บ่อดักตะกอน 3</p>

มาตรการป้องกันและแก้ไขผลกระทบสิ่งแวดล้อม และมาตรการติดตามตรวจสอบผลกระทบสิ่งแวดล้อม	ผลการปฏิบัติตามมาตรการ	ปัญหา อุปสรรคที่ไม่สามารถปฏิบัติ ตามมาตรการและแนวทางแก้ไข	ภาพประกอบมาตรการ
<p>2) จัดสร้างบ่อดักตะกอนจำนวน 3 บ่อ ขนาดพื้นที่ บ่อ บ1 ขนาด 3 ไร่ บ่อ บ2 ขนาด 2 ไร่ และบ่อ บ3 ขนาด 1 ไร่ โดยกำหนดความลึก 3 ม. เพื่อรองรับน้ำไหลบ่าผิวดินจากพื้นที่รองรับกิจกรรมที่เกี่ยวข้อง</p>	<p>- มีบ่อดักตะกอนจำนวน 3 บ่อ แบ่งเป็นพื้นที่ บ่อ บ1 ขนาด 3 ไร่ บ่อ บ2 ขนาด 2 ไร่ และบ่อ บ3 ขนาด 1 ไร่ มีความลึกประมาณ 3 เมตร สามารถรองรับน้ำได้อย่างเพียงพอ</p>	<p>- ไม่มี</p>

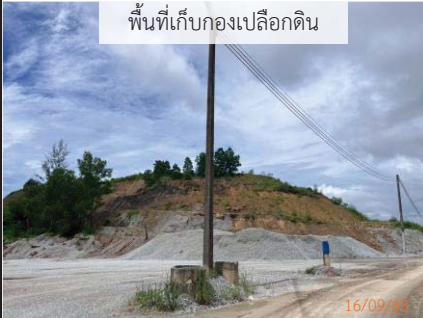
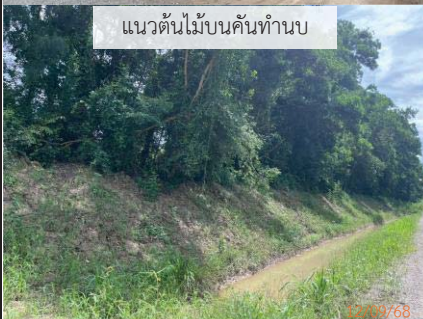
1.6 ทรัพยากรดิน จัดเตรียมพื้นที่เก็บกองเปลือกดิน จำนวน 4 บริเวณ ตามหมายเลข ด1, ด2, ด3 และ ด4 เนื้อที่รวม 45 ไร่ และสร้างคันทำนบกั้นดินอัดแน่น และบ่อดักตะกอนให้แล้ว เสร็จก่อนเปิดหน้าเหมือง พร้อมทั้งปลูกพืชคลุมดินและไม้ ยืนต้นโตเร็วบนคันทำนบกั้นดิน เพื่อลดการกัดเซาะพังทลาย จากน้ำฝนและรักษาความอุดมสมบูรณ์ของคันดิน	- จัดเตรียมพื้นที่เก็บกองเปลือกดินบริเวณ ด1,ด2, ด3 และ ด4 ในการเก็บกองเปลือกดิน เนื้อที่รวม ประมาณ 45 ไร่ รวมทั้งจัดสร้างคันทำนบกั้นดินและ บ่อดักตะกอนบริเวณพื้นที่เก็บกองเปลือกดิน พร้อมทั้งปลูกพืชคลุมดินและไม้ยืนต้นโตเร็วบนคัน ทำนบกั้นดิน	- ไม่มี

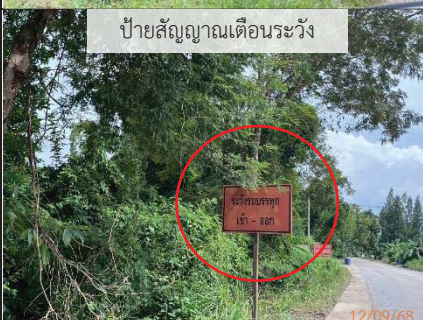
2. คุณค่าการใช้ประโยชน์ของมนุษย์ การคมนาคม 1) ให้จัดทำป้ายสัญญาณเตือนภัย เช่น ป้ายเตือน ชะลอความเร็วและหรือสัญญาณไฟกระพริบบริเวณถนน ด้านหน้าโครงการ ก่อนเลี้ยวเข้า-ออก พร้อมทั้งดูแลป้าย และสัญญาณไฟให้อยู่ในสภาพใช้งานได้ต้อยู่เสมอ	- ติดตั้งป้ายสัญญาณเตือน เช่น ป้ายเตือนชะลอ ความเร็วบริเวณถนนด้านหน้าโครงการก่อนเลี้ยว เข้า-ออก พร้อมทั้งดูแลป้ายให้อยู่ในสภาพใช้งานได้ ต้อยู่เสมอ	- ไม่มี

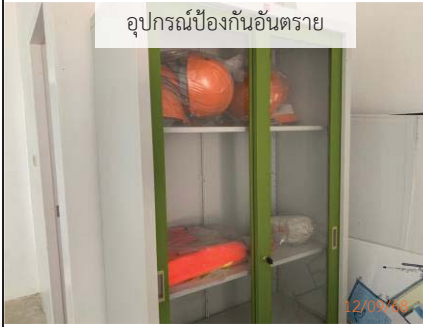
3.3 อาชีวอนามัย และความปลอดภัย 1) ให้จัดหาอุปกรณ์ป้องกันอันตรายส่วนบุคคล ให้กับพนักงานในขณะที่ปฏิบัติงานอยู่ในพื้นที่หน้าเหมือง เช่น ผ้าปิดจมูก ที่อุดหู หมวกนิรภัย และรองเท้า เป็นต้น และกำหนดกฎระเบียบปฏิบัติให้พนักงานของ โครงการต้องสวมใส่อุปกรณ์และเครื่องมือป้องกัน อันตรายส่วนบุคคลเมื่อเข้าเขตการทำเหมือง	- จัดเตรียมอุปกรณ์ป้องกันอันตรายส่วนบุคคล ได้แก่ ผ้าปิดจมูก ที่อุดหู หมวกนิรภัย และรองเท้า นิรภัย เป็นต้น ให้เพียงพอต่อจำนวนพนักงาน - จัดทำข้อกำหนดเพื่อความปลอดภัยในการทำงาน ติดประกาศให้พนักงานทุกคนรับทราบและต้อง ปฏิบัติตามอย่างเคร่งครัด (เอกสารแนบ 9) พร้อม ทั้งมีเจ้าหน้าที่คอยตรวจสอบพนักงานอย่างต่อเนื่อง	- ไม่มี

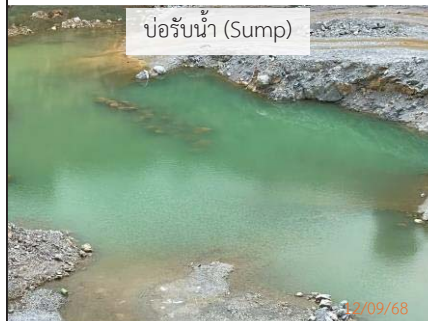
<p>1.4 อุทกวิทยา และน้ำผิวดิน</p> <p>1) ให้ออกแบบบ่อรับน้ำ (Sump) ไว้จุดที่อยู่ต่ำสุด ภายในบ่อเหมืองแต่ละบริเวณให้มีขนาด 1 ไร่ ลึก 2 ม. และห้ามระบายน้ำออกสู่ภายนอกโดยเด็ดขาด</p>	<p>- ออกแบบบ่อรับน้ำ (Sump) ไว้ในจุดต่ำสุด ภายในบ่อเหมืองมีขนาด 1 ไร่ ลึก 2 ม. และไม่มี การระบายน้ำออกสู่ภายนอกแต่อย่างใด</p>	- ไม่มี

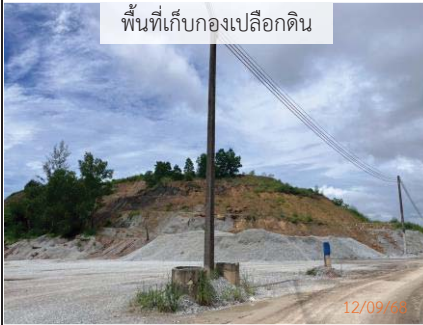
1.6 ทรัพยากรดิน 1) ให้เก็บกองเปลือกดินมีความสูงของแต่ละกองไม่เกิน 10 ม. โดยกองเป็นชั้นๆ ชั้นละไม่เกิน 5 ม. มุมความลาดเอียงเฉลี่ยสำหรับด้านหน้าไม่เกิน 37 องศา พร้อมทั้งฟื้นฟูสภาพพื้นที่ด้วยการปลูกพืชคลุมดินและไม้ยืนต้นโตเร็วเพื่อป้องกันการชะล้างพังทลายจากน้ำฝน	- เก็บกองเปลือกดินให้มีความสูงของแต่ละกองไม่เกิน 10 ม. โดยกองเป็นชั้นๆ ชั้นละไม่เกิน 5 ม. มุมความลาดเอียงเฉลี่ยด้านหน้าไม่เกิน 37 องศา และเมื่อมีบริเวณใดที่ทำการเก็บกองเสร็จแล้ว จะดำเนินการฟื้นฟูสภาพพื้นที่ด้วยการปลูกพืชคลุมดินและไม้ยืนต้นโตเร็ว	- ไม่มี	พื้นที่เก็บกองเปลือกดิน

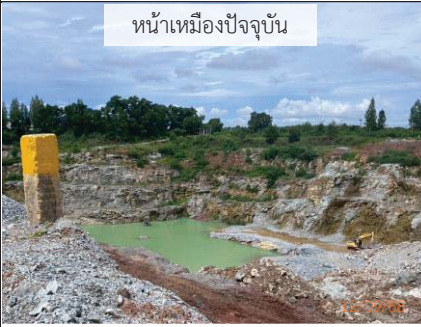
2) เปิดหน้าเหมืองในลักษณะชั้นบันไดโดยให้แต่ละชั้น มีความสูงไม่เกิน 10 ม. และมีความกว้างไม่น้อยกว่า 10 ม. และต้องควบคุมความลาดเอียงทั้งหมดของหน้าเหมือง ไม่ให้เกิน 45 องศา เพื่อป้องกันมิให้เกิดการพังถล่มหรือ การร่วนหล่นของดินและเศษหิน ซึ่งทำให้บริเวณหน้า เหมืองมีสภาพที่ปลอดภัยอยู่เสมอ	- เปิดหน้าเหมืองให้มีลักษณะเป็นชั้นบันได โดย มีการควบคุมและพัฒนาหน้าเหมืองให้มีความ สูงไม่เกิน 10 ม. ความกว้างไม่น้อยกว่า 10 ม. และควบคุมความลาดเอียงของหน้าเหมืองไม่ เกิน 45 องศา - มีวิศวกรของโครงการทำหน้าที่ตรวจสอบ สภาพหน้าเหมืองทุกครั้งก่อนเข้าปฏิบัติงาน	- ไม่มี

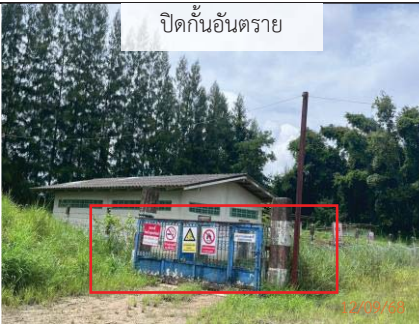
4) ให้มีการปิดกั้นอันตรายจากบริเวณต่างๆ เช่น บริเวณสายพานพันเฟือง เป็นต้น รวมทั้งตรวจสอบ ประสิทธิภาพ และความพร้อมของเครื่องมือเครื่องจักรก่อน ดำเนินการ เพื่อมิให้เกิดอันตรายต่อผู้ใช้เครื่องจักรนั้นๆ	- มีการปิดกั้นอันตรายจากบริเวณต่างๆ เช่น บริเวณสายพานพันเฟือง บริเวณคลังเก็บ ระเบิด เป็นต้น - ดูแลรักษาสภาพเครื่องจักรและอุปกรณ์ ต่างๆ ให้อยู่ในสภาพใช้งานได้ปกติตามรอบ การบำรุงรักษาอย่างสม่ำเสมอ และมีการ ตรวจสอบความพร้อมก่อนใช้งานเสมอ ตัวอย่างเอกสารแสดงการตรวจสอบสภาพรถ ประจำวันดังเอกสารแนบ 11	- ไม่มี

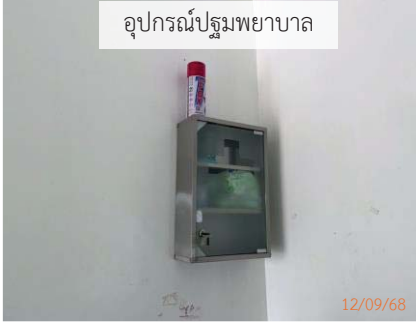
มาตรการป้องกันและแก้ไขผลกระทบสิ่งแวดล้อม และมาตรการติดตามตรวจสอบผลกระทบสิ่งแวดล้อม	ผลการปฏิบัติตามมาตรการ	ปัญหา อุปสรรคที่ไม่สามารถปฏิบัติ ตามมาตรการและแนวทางแก้ไข	ภาพประกอบมาตรการ
5) ให้จัดให้มีปัจจัยในการปฐมพยาบาล เพื่อช่วยเหลือ คนงานได้ทันทีทั้งที่ เมื่อมีอุบัติเหตุเกิดขึ้น และมีรถสำหรับ นำผู้ป่วยส่งโรงพยาบาลโดยไม่คิดมูลค่า	- จัดให้มีอุปกรณ์ปฐมพยาบาลและรถสำหรับ นำส่งผู้ป่วยส่งโรงพยาบาล เพื่อช่วยเหลือ คนงานได้ทันที เมื่อประสบอันตรายหรือ เจ็บป่วยโดยไม่คิดมูลค่า	- ไม่มี
