ผลการปฏิบัติตามมาตรการป้องกัน แก้ไข และลดผลกระทบสิ่งแวดล้อม

### ผลการปฏิบัติตามมาตรการลดผลกระทบสิ่งแวดล้อม

**ตารางที่ 2.1 สรุปผลการปฏิบัติตามมาตรการลดผลกระทบสิ่งแวดล้อม โรงแรม ซีวีวี รีสอร์ท เขาหลัก (ชื่อเดิมโครงการ เขาหลักซีวีวี รีสอร์ท แอนด์ สปา)**  
**ประจำเดือนกรกฎาคม – ธันวาคม 2568**

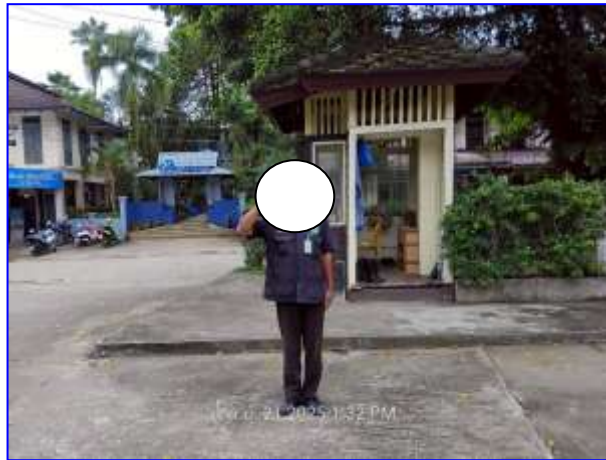
รูปที่ 2.1 เจ้าหน้าที่รักษาความปลอดภัย

ผลกระทบสิ่งแวดล้อม	มาตรการลดผลกระทบ	รายละเอียดการปฏิบัติจริง	ปัญหาและแนวทางแก้ไข
- ในช่วงดำเนินการโครงการไม่มีการระบายน้ำลงสู่ทะเลอันดามันทางด้านทิศตะวันตกของพื้นที่โครงการซึ่งห่างจากแนวเขตที่ดินของโครงการระยะทางประมาณ 13 เมตร โดยตรง ดังนั้นจึงไม่ก่อให้เกิดผลกระทบที่สำคัญต่อระบบนิเวศวิทยาในทะเลแต่อย่างใด			
<b>3. คุณค่าการใช้ประโยชน์ของมนุษย์</b> <b>3.1 การคมนาคมขนส่ง</b> - เมื่อโครงการเปิดดำเนินการคาดว่าจะมีปริมาณการจราจรสูงสุดเกิดขึ้นประมาณ 84 CPU/ชม. ซึ่งจะทำให้ค่า V/C ของทางหลวงแผ่นดินหมายเลข 4 และถนนสาธารณะเข้าสู่หาดนางทองเพิ่มขึ้นจาก 0.0766 เป็น 0.0871 และ 0.0014 เป็น 0.0350 ตามลำดับ แม้ว่าการเปิดดำเนินการจะทำให้ปริมาณการจราจรบนถนนทั้ง 2 เพิ่มขึ้น แต่สภาพการจราจรบนถนนทั้ง 2 ยังคงอยู่ในสภาพดีมาก	- จัดให้มีเจ้าหน้าที่รักษาความปลอดภัยของโครงการดูแลอำนวยความสะดวกการจราจรเข้า-ออกของโครงการรวมทั้งดูแลไม่ให้เกิดการจอดรถกีดขวางการจราจรบนถนนสาธารณะทางด้านหน้าโครงการ	- โครงการมีเจ้าหน้าที่รักษาความปลอดภัยดูแลอำนวยความสะดวกในการเข้า-ออกโครงการตลอด 24 ชั่วโมง รวมทั้งดูแลไม่ให้เกิดการจอดรถกีดขวางบริเวณทางเข้าออกโครงการ โดยในรอบเดือนกรกฎาคม – ธันวาคม 2568 ผู้เข้ามาติดต่องาน หรือผู้สัญจรไปมาให้ความร่วมมือในการจอดรถเป็นอย่างดีโดยไม่มีการจอดรถกีดขวางทางเข้าออกโครงการ (รูปที่ 2.1)	- ไม่พบปัญหา

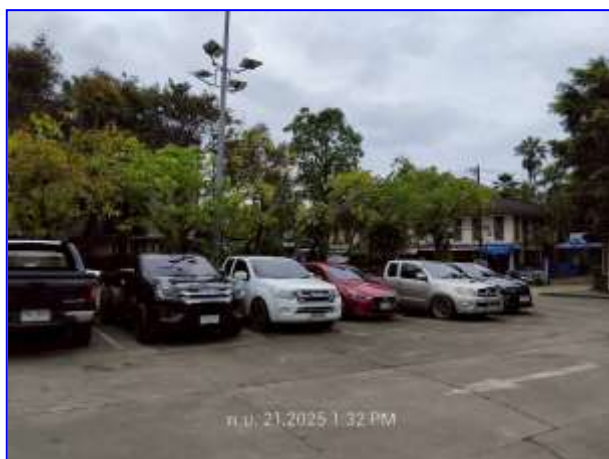
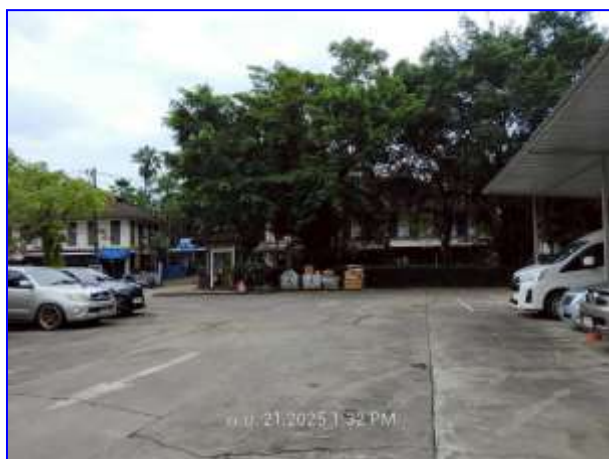
รูปที่ 2.4 ที่จอดรถ

ผลกระทบสิ่งแวดล้อม	มาตรการลดผลกระทบ	รายละเอียดการปฏิบัติจริง	ปัญหาและแนวทางแก้ไข
	<ul style="list-style-type: none"> <li>- จัดทำป้ายจราจรที่จำเป็นภายในพื้นที่โครงการ เช่นกระบอกโค้ง บริเวณทางเข้า-ออกของโครงการ ป้ายจำกัดความเร็ว เป็นต้น</li> <li>- จัดให้มีที่จอดรถจำนวน 79 คัน ประกอบด้วย <ul style="list-style-type: none"> <li>• พื้นที่จอดรถบริเวณ Land B จำนวน 63 คัน</li> <li>• พื้นที่จอดรถบริเวณบ้านพักพนักงานและ Back of House จำนวน 16 คัน</li> </ul> </li> </ul> <p>นอกจากนี้ยังมีที่จอดรถจักรยานยนต์บริเวณบ้านพักพนักงาน อีก 30 คัน</p>	<ul style="list-style-type: none"> <li>- ทางโครงการมีติดตั้งป้ายจำกัดความเร็ว และแผงกั้น สำหรับให้รถชะลอ ก่อนเข้าพื้นที่โครงการเพื่อป้องกันความปลอดภัย และลดปริมาณการฟุ้งกระจายของฝุ่น บริเวณลานจอดรถและในพื้นที่โครงการ ( รูปที่ 2.2)</li> <li>- บริเวณโครงการ มีที่จอดรถ โดยสามารถจอดรถได้ ประมาณ 79-80 คัน โดยในรอบเดือนกรกฎาคม – ธันวาคม 2568 มีการจัดงานเลี้ยง และการประชุมสัมมนา ภายในโครงการ โดยที่จอดรถเพียงพอสำหรับผู้เข้ามาใช้บริการ สำหรับที่จอดรถจักรยานยนต์บริเวณบ้านพักพนักงาน สามารถจอดได้ประมาณ 30 คัน (รูปที่2.4)</li> </ul>	<p>-ไม่พบปัญหา</p> <p>- ไม่พบปัญหา</p>

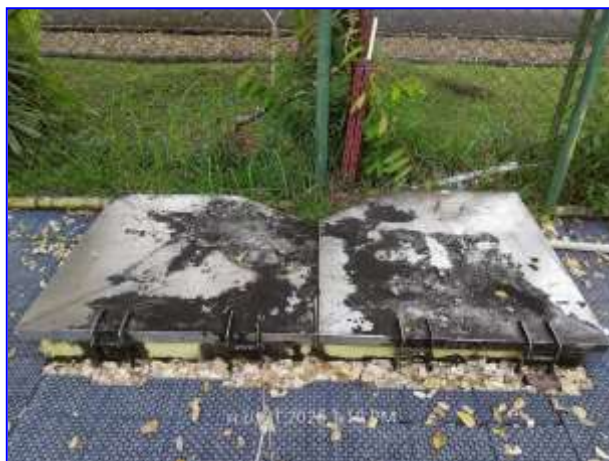
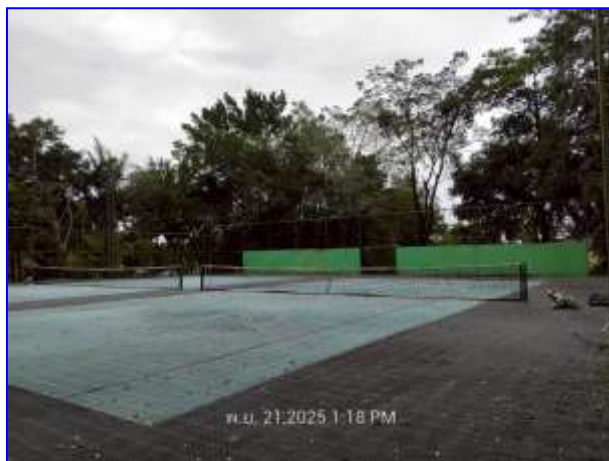
รูปที่ 2.5 ถังเก็บน้ำใต้ดินสนามเทนนิส

ผลกระทบสิ่งแวดล้อม	มาตรการลดผลกระทบ	รายละเอียดการปฏิบัติจริง	ปัญหาและแนวทางแก้ไข
<p>จังหวัดภูเก็ต จังหวัดระนอง และจังหวัดสตูล พ.ศ. 2549</p> <p>(2) ประกาศกรมโยธาธิการและผังเมือง เรื่องการกำหนดหลักเกณฑ์การใช้ประโยชน์ในทรัพย์สินเพื่อประโยชน์ในการวางและจัดทำผังเมืองในท้องที่พังงา (ฉบับที่ 2 ) พ.ศ. 2548</p> <p>(3) ร่างผังเมืองรวมจังหวัดพังงา</p> <p>- โครงการส่วนขยายนี้ เป็นการรวมโรงแรม 3 โรงแรมเข้าด้วยกัน ซึ่งเมื่อโครงการเปิดการดำเนินการการใช้ประโยชน์ที่ดินในพื้นที่ ยังคงเป็นการประกอบการธุรกิจโรงแรมดังเดิม ไม่มีการเปลี่ยนแปลงแต่อย่างใด</p>			
<p><b>3.3 น้ำใช้</b></p> <p>- น้ำใช้ในช่วงดำเนินการมีปริมาณประมาณ 265 ลบ.ม./วัน จะใช้น้ำจากบ่อบาดาลของโครงการที่มีจำนวน 6 บ่อ ซึ่งมีอัตราการให้น้ำรวมประมาณ 35.8 ลบ.ม./ชม. หรือประมาณ 429.6 ลบ.ม./วัน (คำนวณจากการสูบ 12ชม./วัน) ดังนั้นการใช้น้ำของโครงการจะไม่ส่งผลกระทบต่อชุมชนข้างเคียง</p>	<p>- จัดให้มีถังเก็บน้ำใต้ดินใต้สนามเทนนิสของ Land B และถังเก็บน้ำใต้ดินที่อาคาร Back of House ขนาดความจุประมาณ 1,120 ลบ.ม. และ 400 ลบ.ม. ตามลำดับ ซึ่งสามารถสำรองน้ำใช้ได้ประมาณ 6 วัน</p>	<p>- โครงการมีถังเก็บน้ำใต้ดินใต้สนามเทนนิสของ Land B มีความจุประมาณ 1,120 ลบ.ม. และใต้อาคาร Back of House มีความจุ 400 ลบ.ม. ซึ่งสามารถสำรองน้ำได้ถึง 6 วัน และในรอบเดือนกรกฎาคม – ธันวาคม 2568 โครงการไม่มีปัญหาการขาดแคลนน้ำใช้ (รูปที่ 2.5)</p>	<p>-ไม่พบปัญหา</p>

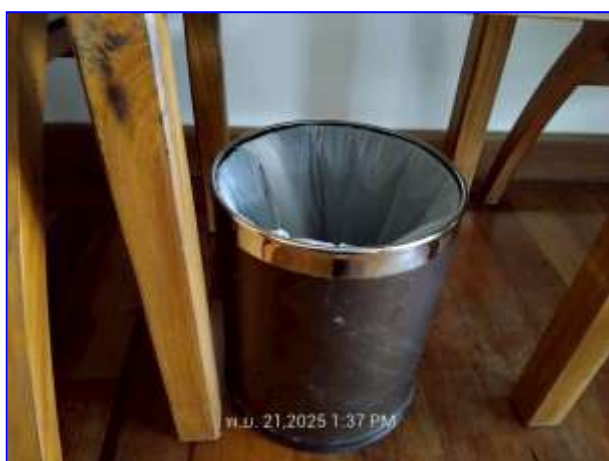
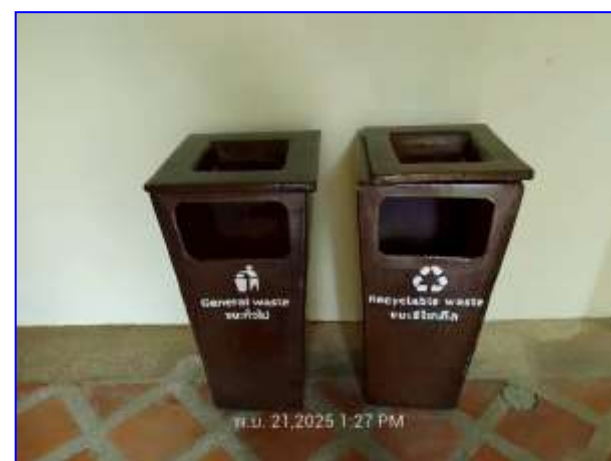
รูปที่ 2.9 ถังขยะภายในบริเวณโครงการและพื้นที่นันทนาการ  
และ ถังขยะภายในห้องพักแขก

ผลกระทบสิ่งแวดล้อม	มาตรการลดผลกระทบ	รายละเอียดการปฏิบัติจริง	ปัญหาและแนวทางแก้ไข
ลงสู่คลองบางหลาโอน สำหรับน้ำฝนที่ตกบนพื้นที่รับน้ำ D (ในอัตรา 0.0001 ลบ.ม./วัน) รวมทั้งสิ้น 0.0732 ลบ.ม./วินาที จะไหลเข้าสู่ระบบระบายน้ำและระบายออกสู่คลองบางหลาโอนต่อไป ดังนั้นระบบการระบายน้ำ และป้องกันน้ำท่วมของโครงการจะไม่ส่งผลกระทบต่อพื้นที่ข้างเคียง			
<b>3.6 การจัดการขยะมูลฝอย</b> - ปริมาณขยะทั้งหมดของโครงการประมาณ 1.7 ลบ.ม./วัน แบ่งเป็นขยะเปียก 1.02 ลบ.ม./วัน (60% ของปริมาณขยะทั้งหมด) และขยะแห้ง 0.68 ลบ.ม./วัน (40% ของปริมาณขยะทั้งหมด) ถ้าการจัดการขยะโครงการไม่มีประสิทธิภาพ อาจก่อให้เกิดผลกระทบต่อสภาพแวดล้อม	- จัดให้มีถังขยะตามจุดต่างๆดังนี้ <ul style="list-style-type: none"> <li>• ห้องพักแขก ถังขยะขนาด 10 ลิตร จำนวน 3 ถัง ได้แก่ ถังขยะเปียก ถังขยะแห้ง และถังขยะรีไซเคิล</li> <li>• ห้องสำนักงานและพื้นที่นันทนาการ ถังขยะขนาด 20 ลิตร</li> <li>• ทางเข้า-ออกห้องอาหาร ถังขยะขนาด 50 ลิตร จำนวน 2 ถัง ประกอบด้วยถังขยะเปียก และถังขยะแห้ง</li> <li>• ห้องครัว ถังขยะขนาด 100 ลิตร จำนวน 3 ถัง ได้แก่ถังขยะเปียก ถังขยะแห้ง และถังขยะรีไซเคิล</li> </ul>	- ภายใน <b>ห้องพักแขก</b> มีถังขยะขนาด 10 ลิตร โดยมีถังขยะภายในห้องพักและในห้องน้ำรวม จำนวน 2 ถังภายใน <b>ห้องสำนักงาน</b> มีถังขยะแห้ง ขนาด 10 ลิตรจำนวน 4 ถัง ส่วน <b>บริเวณพื้นที่โครงการภายนอก</b> มีถังขยะ เปียก ถังขยะแห้ง และถังขยะรีไซเคิล และ <b>ห้องอาหาร</b> มีถังขยะขนาด 10 ลิตร และภายใน <b>ห้องครัว</b> มีถังขยะขนาด 100 ลิตรโดยแยกประเภทไว้เช่น ขยะแห้ง ขยะเปียก ถูพลาสติก และกระดาษ เป็นต้น (รูปที่ 2.9 และ 2.31)	-ไม่พบปัญหา

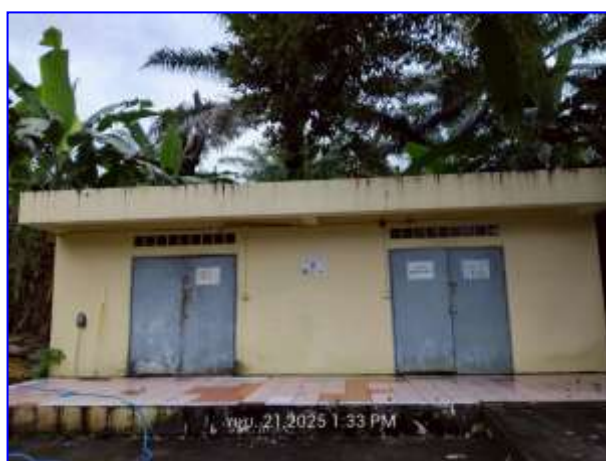
รูปที่ 2.12 ห้องพักขยะ

<ul style="list-style-type: none"> <li>- ขยะอันตราย เช่นหลอดไฟ ขวดน้ำยาทำความสะอาด ถ่านไฟฉายให้ทำการคัดแยกออกจากขยะทั่วไป</li> <li>- ห้องพักขยะ แยกห้องพักขยะแห้งและห้องพักขยะเปียก โดยแต่ละห้องมีขนาดพื้นที่ 6 ตร.ม.</li> </ul>	<ul style="list-style-type: none"> <li>- โครงการมีถังขยะอันตรายวางไว้บริเวณหน้าห้องเช่า (รูปที่ 2.11)</li> <li>- ห้องพักขยะแบ่งเป็นห้องพักขยะแห้งและห้องพักขยะเปียก โดยมีพื้นที่ขนาด 6 ตร.ม. และสามารถรองรับมูลฝอยได้ไม่ต่ำกว่า 3 วัน (รูปที่ 2.12)</li> </ul>	<ul style="list-style-type: none"> <li>- ไม่พบปัญหา</li> <li>- ไม่พบปัญหา</li> </ul>

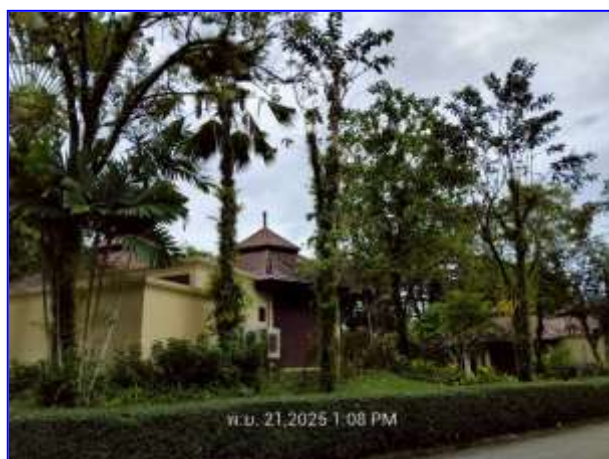
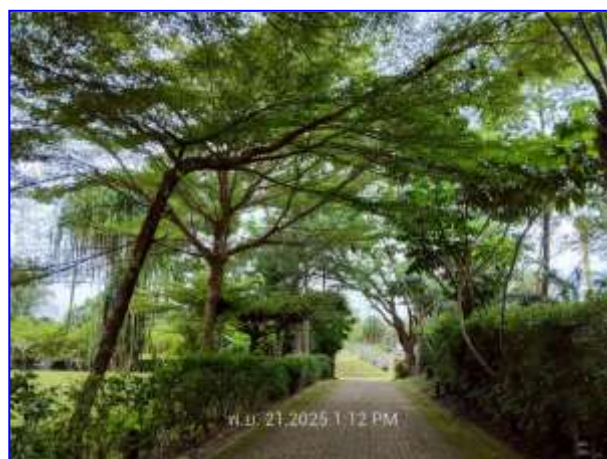
รูปที่ 2.22 พื้นที่สีเขียว

ผลกระทบสิ่งแวดล้อม	มาตรการลดผลกระทบ	รายละเอียดการปฏิบัติจริง	ปัญหาและแนวทางแก้ไข
ให้มีความสวยงาม ร่มรื่น กลมกลืนต่อเนื่องกัน ตลอดบริเวณพื้นที่โครงการ และสอดคล้อง รูปแบบการตกแต่งจัดสวนของโครงการ นอกจากนี้ การใช้ประโยชน์ที่ดินข้างเคียงพื้นที่ โครงการก็เป็นโรงแรมและสถานที่พักตากอากาศ เช่นเดียวกัน ดังนั้นการดำเนินโครงการจึงมีความ สอดคล้องกับพื้นที่โดยรอบและไม่ส่งผลกระทบ ทางด้านลบต่อทัศนียภาพของพื้นที่แต่อย่างใด	และมีสัดส่วนของพื้นที่สีเขียวประมาณ 52.27 ตร.ม./คน	และไม่ย่นตันประมาณ 80 % ของพื้นที่สีเขียว (รูปที่ 2.22 และ 2.26)

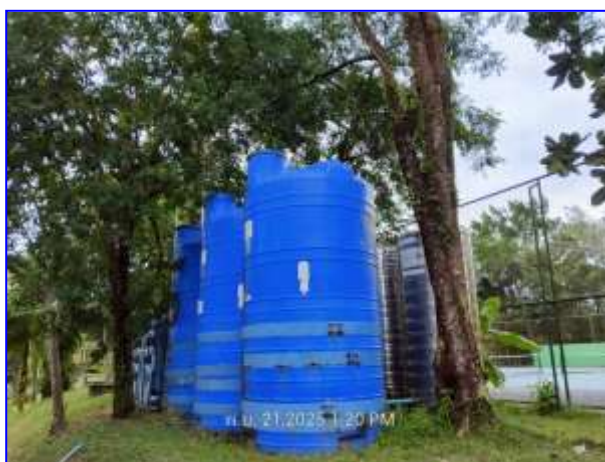
รูปที่ 2.40 ถังกรองน้ำชนิด Multimedia filter

ผลกระทบสิ่งแวดล้อม	มาตรการลดผลกระทบ	รายละเอียดการปฏิบัติจริง	ปัญหาและแนวทางแก้ไข
<b>1.4 แหล่งน้ำใต้ดิน</b> - น้ำใช้ในช่วงเปิดดำเนินการจะใช้น้ำจากบ่อบาดาลของโครงการจำนวน 6 บ่อ ที่แต่ละบ่อมีค่าอัตราการให้น้ำอยู่ในช่วง 2.0-8.0 ลบ.ม./ชม. คุณภาพน้ำบาดาล เกือบทุกบ่ออยู่ในเกณฑ์กำหนดที่เหมาะสมของมาตรฐานคุณภาพน้ำบาดาลที่ใช้บริโภค ตามประกาศกระทรวงอุตสาหกรรม เรื่องกำหนดหลักเกณฑ์และมาตรฐานในทางวิชาการสำหรับการป้องกันด้านสาธารณสุข และป้องกันสิ่งแวดล้อมเป็นพิษ มีเพียงบ่อที่ 3 ที่มีปริมาณเหล็กและแมงกานีสสูงเกินกว่าเกณฑ์อนุโลมสูงสุด และบ่อที่ 5 และ 6 มีความเป็นกรดต่างสูงเกินกว่าเกณฑ์อนุโลมสูงสุด - การรุกรานของน้ำเค็มเข้ามาในชั้นน้ำจืด เนื่องจากพื้นที่โครงการเป็นตำแหน่งที่เป็นท้ายน้ำของแหล่งน้ำใต้ดินซึ่งเป็นแหล่งน้ำจืดของโครงการ และการไหลของน้ำใต้ดินจากต้นน้ำทางทิศตะวันออกซึ่งเป็นการไหลจากพื้นที่ที่ระดับความสูงต่างจากระดับน้ำทะเลมาก ทำให้มีแรงดันในการไหลมากพอที่จะต้านทานแรงดันของน้ำเค็มจากทะเลได้	- จัดให้มีการปรับปรุงคุณภาพน้ำที่ถูกสูบจากบ่อบาดาลด้วยถังกรองชนิด Multimedia filter ให้ได้ตามมาตรฐานคุณภาพน้ำเพื่อการอุปโภค	- ปัจจุบัน โครงการใช้ถังกรองชนิด Multimedia filter สำหรับปรับปรุงน้ำที่สูบขึ้นมาจากบ่อบาดาล โดยมีการทำความสะอาดไส้กรองอยู่เสมอ และ มีการตรวจสอบคุณภาพของน้ำใช้ 6 เดือน/ครั้ง (รูปที่ 2.40)	- ไม่พบปัญหา
