ผลการปฏิบัติตามมาตรการป้องกัน แก้ไข และลดผลกระทบสิ่งแวดล้อม

### ผลการดำเนินการตามมาตรการลดผลกระทบสิ่งแวดล้อม

**ตารางที่ 2.1**    **สรุปผลการดำเนินการตามมาตรการลดผลกระทบสิ่งแวดล้อม โครงการโรงแรม เอ็กซ์เทน เขาหลัก รีสอร์ท (X10 Khaolak Resort) (ส่วนขยาย)**  
**ประจำเดือนกรกฎาคม – ธันวาคม 2568**

จัดทำโดย  
บริษัท เช่าเหิรน์ไทยคอนสตรัคติ้ง จำกัด

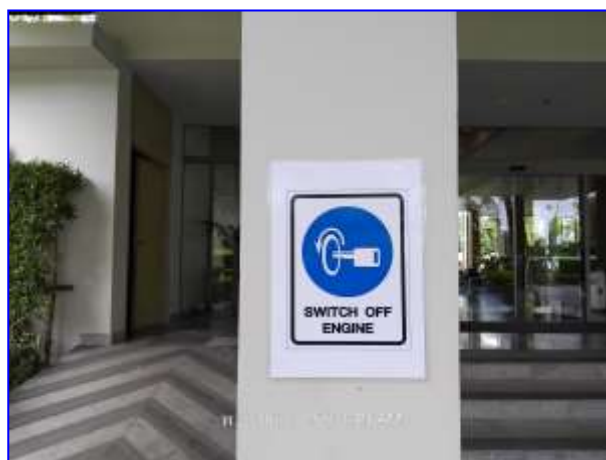
รูปที่ 2.3 ป้ายกรณาดับเครื่องยนต์

| มาตรการป้องกันและแก้ไขผลกระทบสิ่งแวดล้อม | รายละเอียดผลการปฏิบัติตามมาตรการ และประสิทธิภาพของการดำเนินการ | ปัญหา อุปสรรค และแนวทางการแก้ไข |
|---|---|---|
| <b>1.5 ระดับเสียงและการสั่นสะเทือน</b><br>1. ติดตั้งป้ายเตือน “ดับเครื่องยนต์ทุกครั้งขณะจอดรถ” ไว้บริเวณที่จอดรถ เพื่อลดเสียงที่เกิดขึ้นจาก เครื่องยนต์ | - มีการติดตั้งป้ายกรุณาดับเครื่องยนต์บริเวณลานจอดรถเพื่อลดผลกระทบด้านฝุ่นละอองและคว้น (รูปที่ 2.3) | - ไม่พบปัญหา |

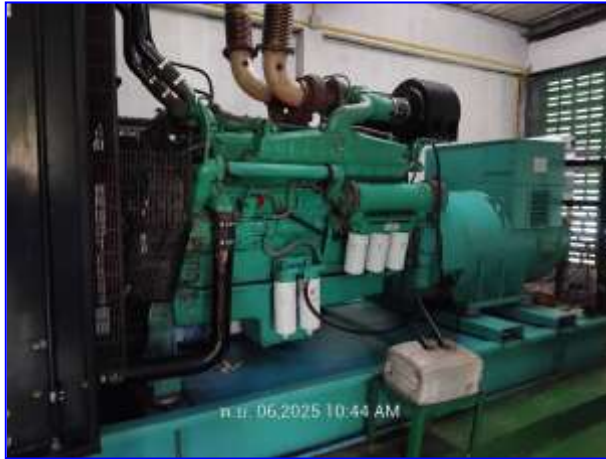
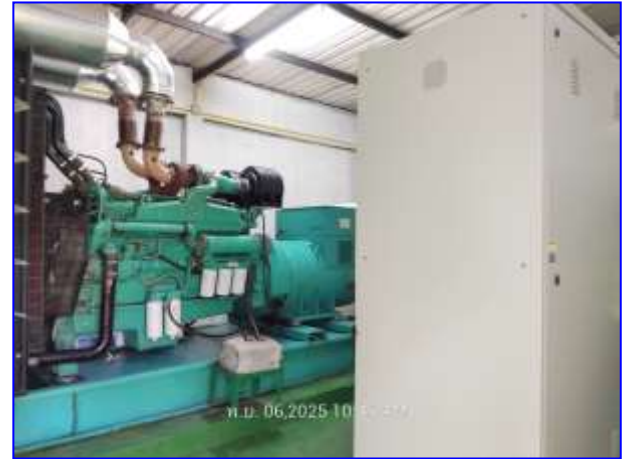
รูปที่ 2.15 เครื่องกำเนิดไฟฟ้า

| มาตรการป้องกันและแก้ไขผลกระทบสิ่งแวดล้อม | รายละเอียดผลการปฏิบัติตามมาตรการ และประสิทธิภาพของการดำเนินการ | ปัญหา อุปสรรค และแนวทางการแก้ไข |
|---|---|---|
| <b>3.7 การใช้ไฟฟ้า</b><br>1. ดูแลและตรวจสอบหม้อแปลงไฟฟ้า ขนาด 1,250 KVA จำนวน 1 ชุด อยู่บริเวณด้านหน้าใกล้กับทางเข้า โครงการ ให้อยู่สภาพปลอดภัยทุก 1 ปี ซึ่งเป็นหม้อแปลงไฟฟ้าแยกเฉพาะของโครงการเพื่อไม่ให้เกิด Over Load การใช้ไฟฟ้าของอาคารข้างเคียง<br>2. ดูแลและตรวจสอบเครื่องกำเนิดไฟฟ้าสำรอง ขนาด 825 kVA จำนวน 1 ชุด ให้อยู่ในสภาพดีอยู่เสมอ เพื่อช่วยยืดอายุการใช้งานของอุปกรณ์ไฟฟ้าภายในโครงการ กรณีไฟดับ | - โครงการมีการดูแลและตรวจสอบหม้อแปลงไฟฟ้า ขนาด 1,250 KVA จำนวน 1 ชุด อยู่บริเวณด้านหน้าใกล้กับทางเข้า โครงการ ให้อยู่สภาพปลอดภัยทุก 1 ปี (รูปที่ 2.14)<br>- โครงการมีการดูแลและตรวจสอบเครื่องกำเนิดไฟฟ้าสำรอง ขนาด 825 kVA จำนวน 1 ชุด ให้อยู่ในสภาพดีอยู่เสมอ เพื่อช่วยยืดอายุการใช้งานของอุปกรณ์ไฟฟ้าภายในโครงการ กรณีไฟดับ (รูปที่ 2.15) | - ไม่พบปัญหา<br>- ไม่พบปัญหา |

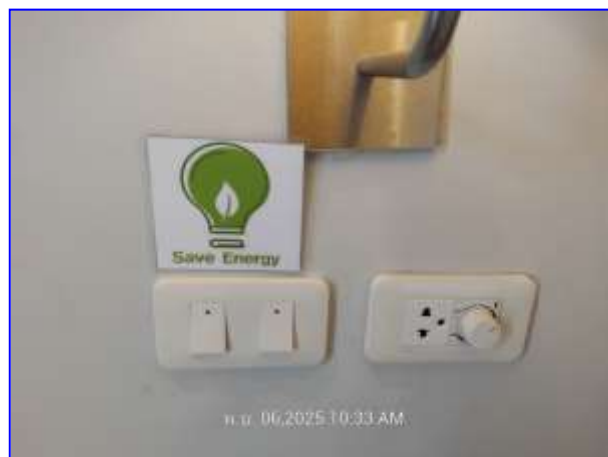
รูปที่ 2.17 ป้ายประหยัดไฟ

| มาตรการป้องกันและแก้ไขผลกระทบสิ่งแวดล้อม | รายละเอียดผลการปฏิบัติตามมาตรการ และประสิทธิภาพของการดำเนินการ | ปัญหา อุปสรรค และแนวทางการแก้ไข |
|---|---|---|
| <b>3.7 การใช้ไฟฟ้า (ต่อ)</b><br>3. คู่มือป้ายหรือสัญลักษณ์เตือนให้ระวังอันตรายจากหม้อแปลงไฟฟ้า ซึ่งติดไว้บริเวณหม้อแปลงไฟฟ้าให้เห็นชัดเจนและอยู่ในสภาพดีอยู่เสมอ<br>4. คู่มือและตรวจสอบหลอดไฟฟ้าแสงสว่างในห้องพัก ทางเดิน และที่จอดรถ ให้มีความสว่างเหมาะสมกับการใช้งานในแต่ละพื้นที่ตามกฎหมายกระทรวงฉบับที่ 39 พ.ศ. 2537 ออกตามพระราชบัญญัติควบคุมอาคาร พ.ศ. 2522 อันได้แก่ ช่องทางเดิน ห้องพัก มีแสงสว่าง ไม่น้อยกว่า 100 LUX ที่จอดรถไม่น้อยกว่า 50 LUX แต่ต้องเลือกหลอดไฟฟ้าที่ให้ความสว่างดังกล่าว ใช้พลังงานไฟฟ้าไม่เกิน 12 วัตต์ ต่อตารางเมตร ตามหลักเกณฑ์กฎกระทรวงกำหนดประเภทหรือขนาด ของอาคารและมาตรฐานหลักเกณฑ์ และวิธีการ ออกแบบอาคารเพื่ออนุรักษ์พลังงาน พ.ศ. 2552<br>5. รณรงค์ให้ผู้ใช้บริการและพนักงานใช้ไฟฟ้าอย่างประหยัด โดยติดป้ายไว้ในจุดต่างๆ เช่น บริเวณโถง ต้อนรับ ทางเดิน ลิฟต์ และภายในห้องพัก เป็นต้น | - โครงการมีการติดตั้งสัญลักษณ์เตือนให้ระวังอันตรายจากหม้อแปลงไฟฟ้า ซึ่งติดไว้บริเวณหม้อแปลงไฟฟ้าให้เห็นชัดเจนและอยู่ในสภาพดีอยู่เสมอ (รูปที่ 2.16)<br>- โครงการมีการดูแลและตรวจสอบหลอดไฟฟ้าแสงสว่างในห้องพัก ทางเดิน และที่จอดรถ ให้มีความสว่างเหมาะสมกับการใช้งานในแต่ละพื้นที่ตามกฎหมายกำหนด<br>- โครงการมีการประชาสัมพันธ์ให้ผู้ใช้บริการและพนักงานใช้ไฟฟ้าอย่างประหยัด โดยติดป้ายไว้ในจุดต่างๆภายในโครงการ (รูปที่ 2.17) | - ไม่พบปัญหา<br>- ไม่พบปัญหา<br>- ไม่พบปัญหา |
