ผลการปฏิบัติตามมาตรการป้องกัน แก้ไข และลดผลกระทบสิ่งแวดล้อม

2.1 การปฏิบัติตามมาตรการป้องกัน แก้ไข และลดผลกระทบสิ่งแวดล้อม

ตารางที่ 2.1 สรุปผลการปฏิบัติตามมาตรการป้องกัน แก้ไข และลดผลกระทบสิ่งแวดล้อม โรงแรม อมารี ภูเก็ต
ของบริษัท อิตัลไทยเรียลเอสเตท จำกัด ประจำเดือนกรกฎาคม – ธันวาคม 2568

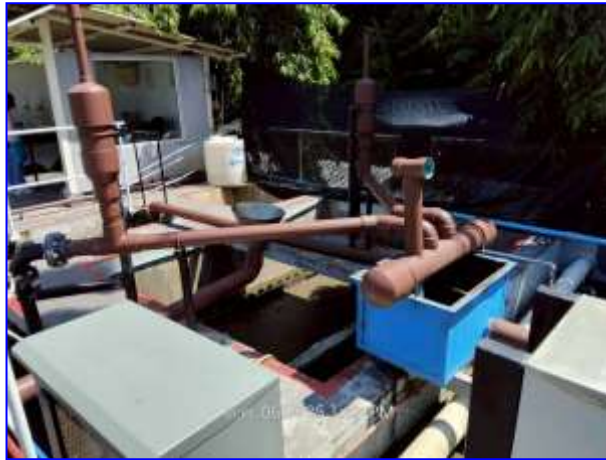
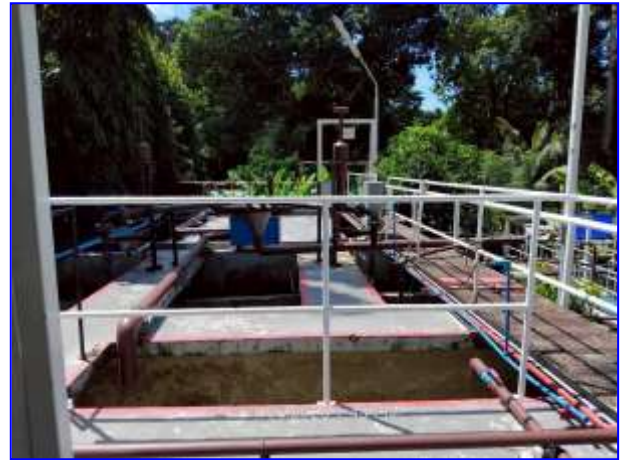
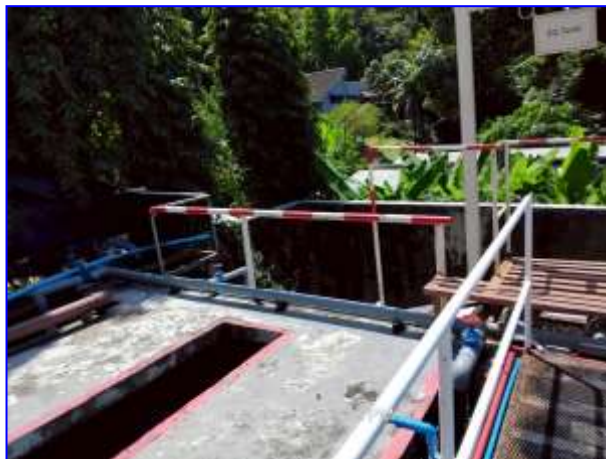
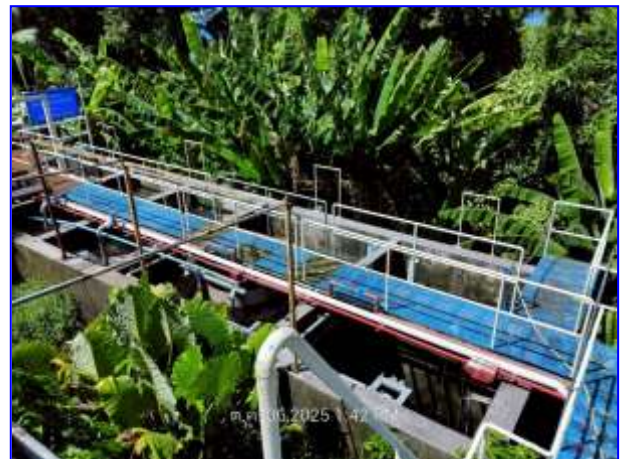
- โรงแรม จะต้องบำบัดน้ำเสียทั้งหมดจากทุกกิจกรรมของทุกอาคารโรงแรม ได้แก่ น้ำอาบ น้ำส้วม น้ำครัว น้ำซักรีด น้ำเสียจากห้องเก็บขยะมูลฝอยและน้ำเสียอื่นๆ ด้วยระบบบำบัดแบบ Activated Sludge โดยขนาดของระบบฯ จะต้องสามารถบำบัดน้ำเสียได้ไม่น้อยกว่า วันละ 300 ลบ.ม. ตามที่เสนอไว้ในรายงาน น้ำทิ้งหลังการบำบัดจักต้องมีคุณภาพได้ตามมาตรฐานน้ำทิ้งจากอาคาร ตามประกาศสำนักงานคณะกรรมการสิ่งแวดล้อมแห่งชาติอยู่เสมอ	- ปัจจุบัน โรงแรมใช้ระบบบำบัดน้ำเสียแบบ Extended Aeration Activated Sludge ซึ่งน้ำเสียที่เกิดจะอยู่ในช่วง 200-250 ลบ.ม./วัน และระบบบำบัดของโครงการสามารถรองรับและบำบัดน้ำเสียได้ไม่น้อยกว่าวันละ 250 – 300 ลบ.ม. โดยบำบัดน้ำเสียจากทุกกิจกรรม (รูปที่ 2.1)	ไม่พบปัญหา

รูปที่ 2.1 ระบบบำบัดน้ำเสียของโครงการ

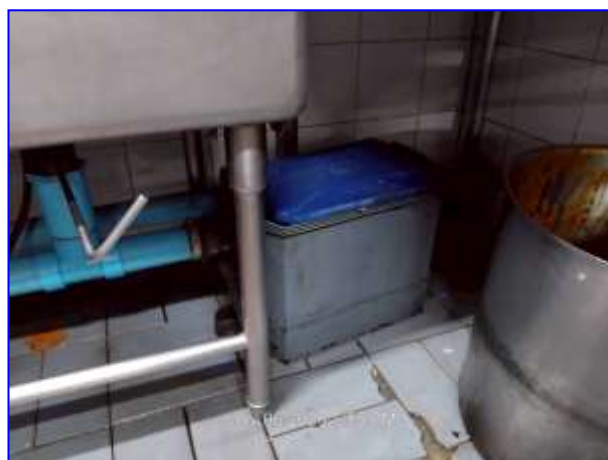
- โรงแรมต้องนำน้ำเสียจากครัวของทุกอาคารให้ผ่านบ่อดักไขมันก่อนระบายน้ำเสียเข้าสู่ระบบบำบัดน้ำเสียรวมของโรงแรม และจักต้องหมั่นดูแลทำความสะอาดบ่อดักไขมัน โดยการดักไขมันและขยะออกไปกำจัดเป็นประจำ เพื่อป้องกันไขมันเข้าสู่ระบบบำบัดน้ำเสีย	- น้ำเสียจากห้องครัวจะผ่านบ่อดักไขมันที่อยู่บริเวณใต้อ่างล้างจานก่อนเข้าสู่ระบบบำบัดรวมของโครงการ และทางโครงการได้ดูแลทำความสะอาดโดยให้ทางเทศบาลป่าตองสูบตะกอน เดือนละ 1 ครั้ง (รูปที่ 2.2)	ไม่พบปัญหา

รูปที่ 2.2 ถังดักไขมันใต้อ่างล้างจาน

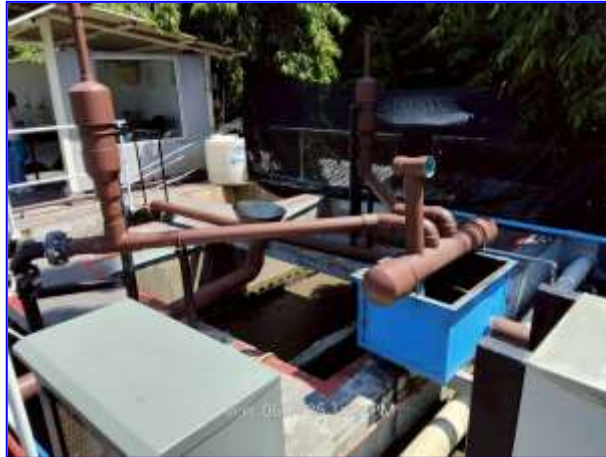
ผลกระทบสิ่งแวดล้อม	มาตรการป้องกันแก้ไขและลดผลกระทบ	รายละเอียดการปฏิบัติจริง	ปัญหาและแนวทางแก้ไข
	- โรงแรมฯ จะต้องเติมคลอรีนฆ่าเชื้อโรคในน้ำทิ้งหลังผ่าน การบำบัดแล้วอยู่เสมอ ตามที่เสนอไว้ในรายงานฯ โดย ควรติดตั้งระบบเครื่องเติมคลอรีนชนิดที่สามารถควบคุม ปริมาณคลอรีนได้	- ปัจจุบันโครงการ ใช้คลอรีนแบบน้ำ 10 % และมีการ ใช้ปั๊มฟิตคลอรีนซึ่ง สามารถควบคุมปริมาณคลอรีนได้ (รูปที่ 2.3)	ไม่พบปัญหา

รูปที่ 2.3 ระบบคลอรีน

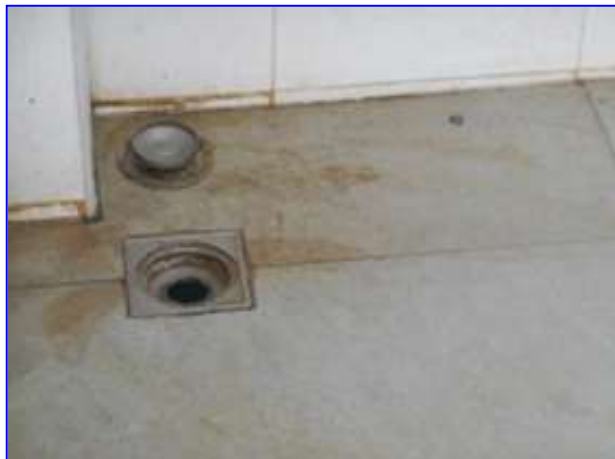
รูปที่ 2.4 ท่อระบายน้ำเสียจากห้องพักขยะเข้าสู่ระบบบำบัด

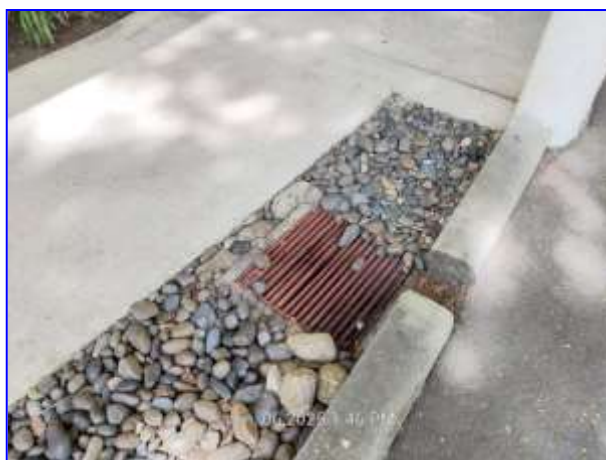
รูปที่ 2.5 ตะแกรงดักขยะ

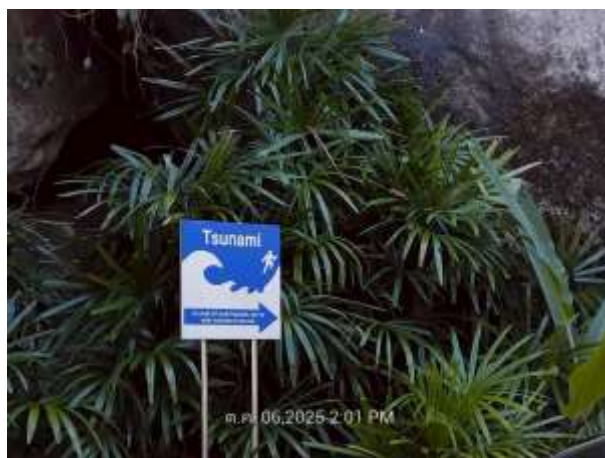
รูปที่ 2.6 ป้ายหนีภัยสึนามิ

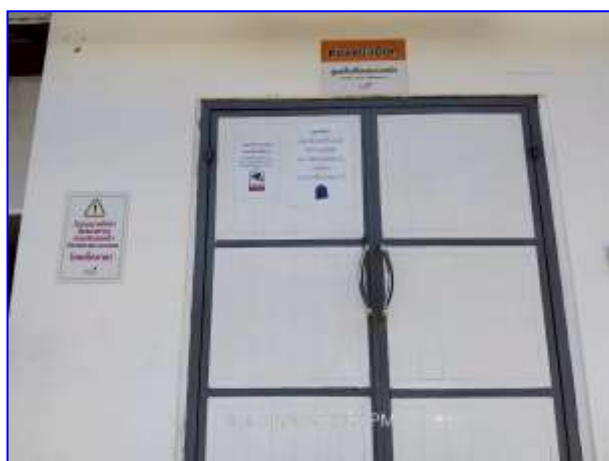
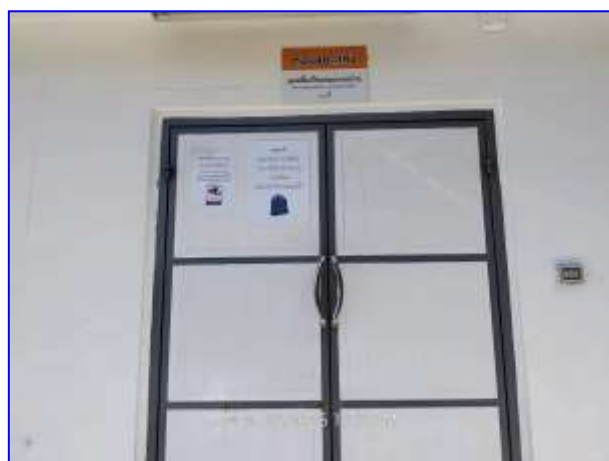
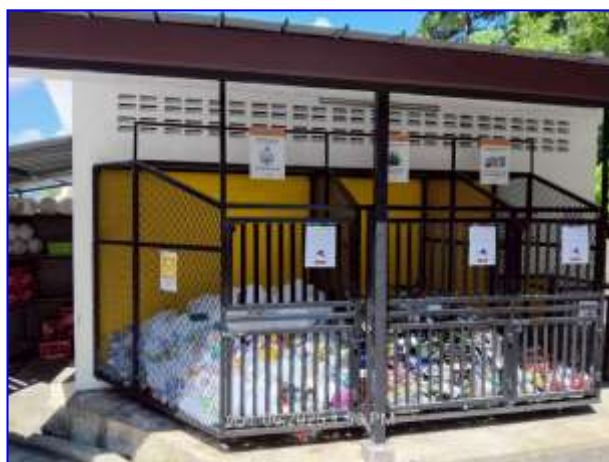
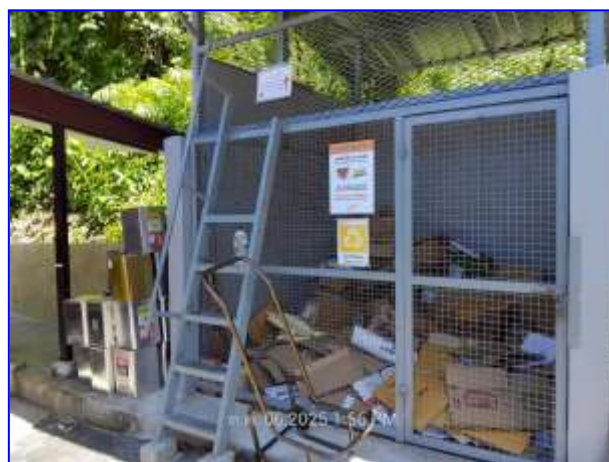
รูปที่ 2.7 ห้องพักขยะ

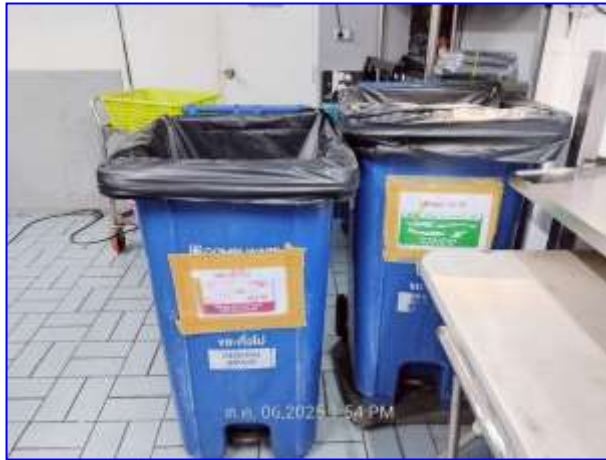
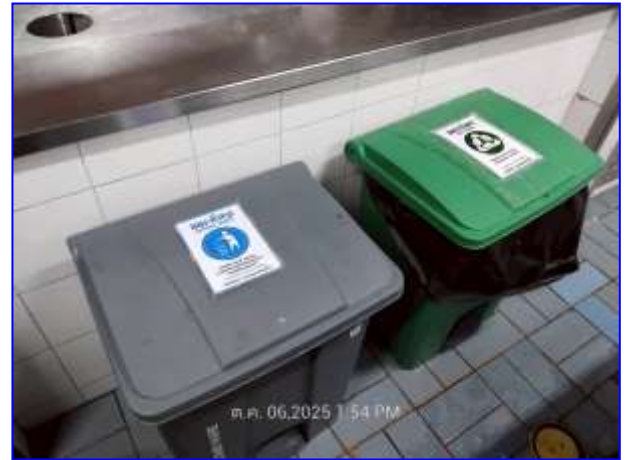
รูปที่ 2.8 ถังขยะแยกประเภทภายในโครงการ

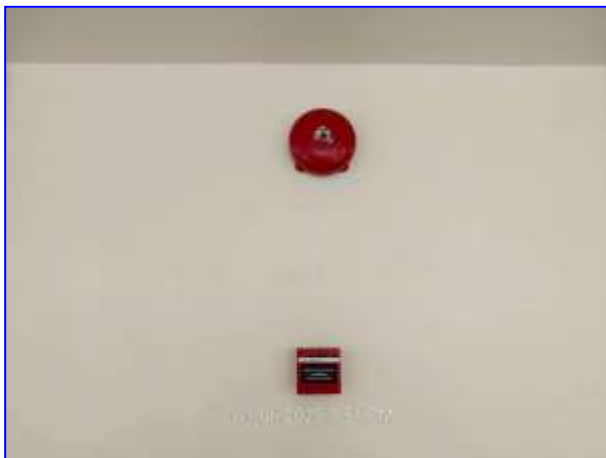
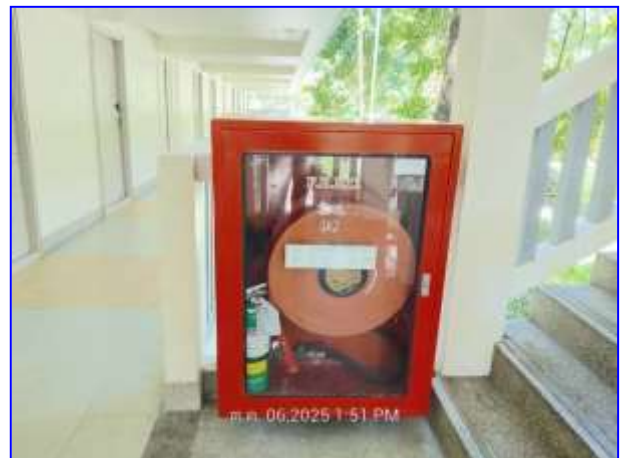
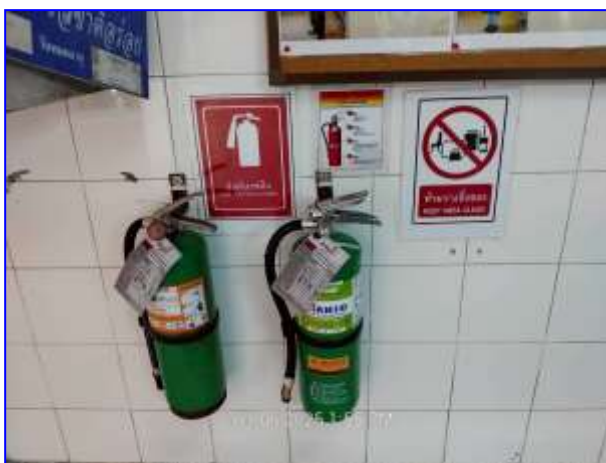
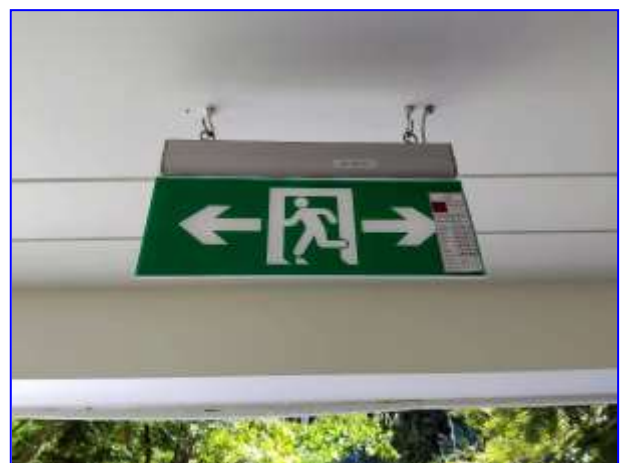
รูปที่ 2.9 ระบบป้องกันอัคคีภัย

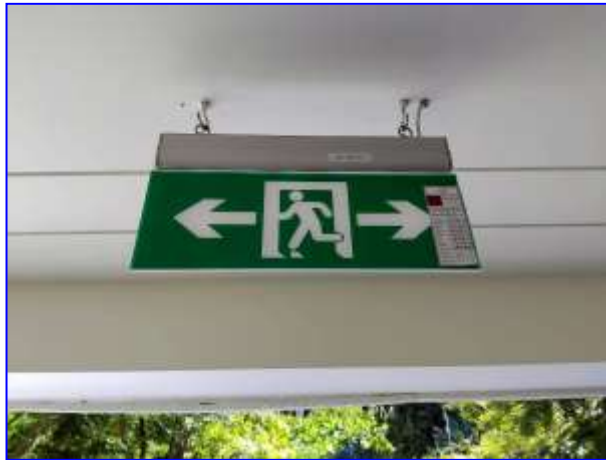
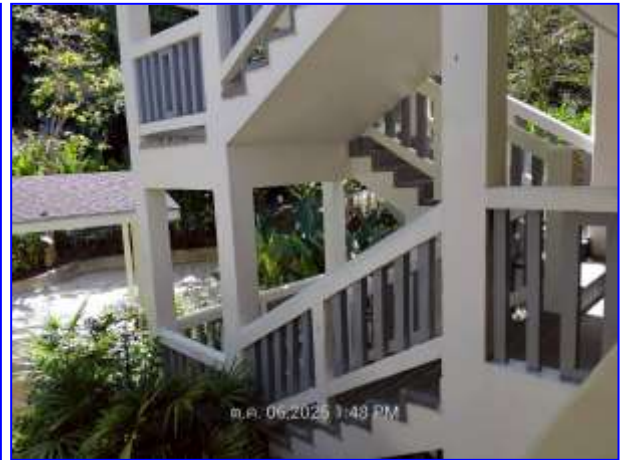
รูปที่ 2.10 ทางหนีไฟ

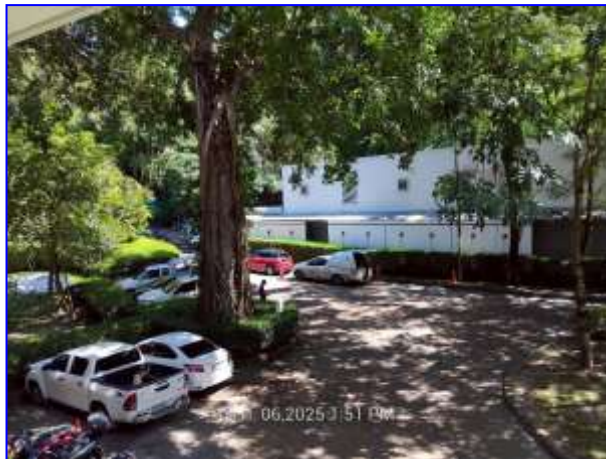
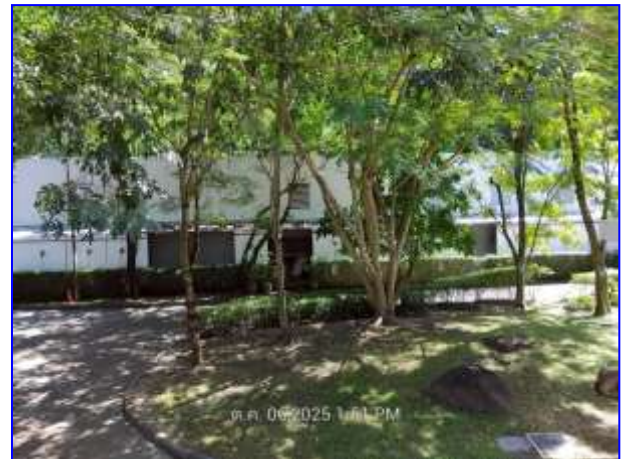
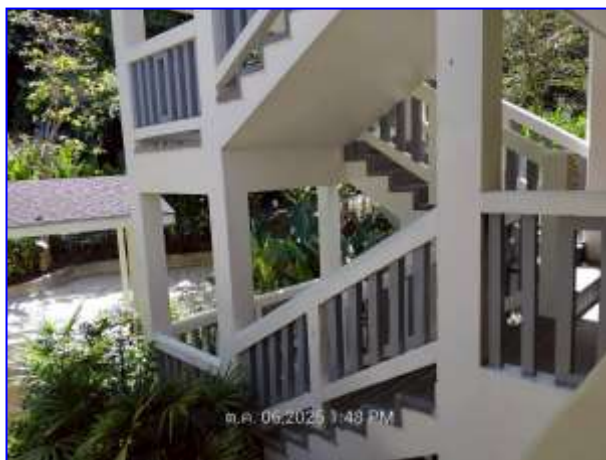
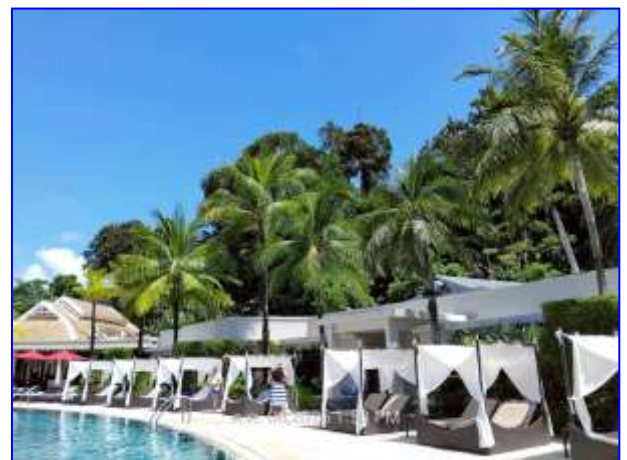
รูปที่ 2.11 พื้นที่สีเขียว

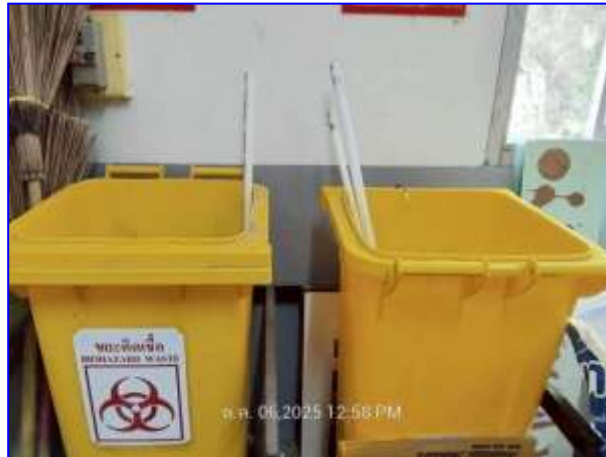
รูปที่ 2.12 ขยะอันตราย

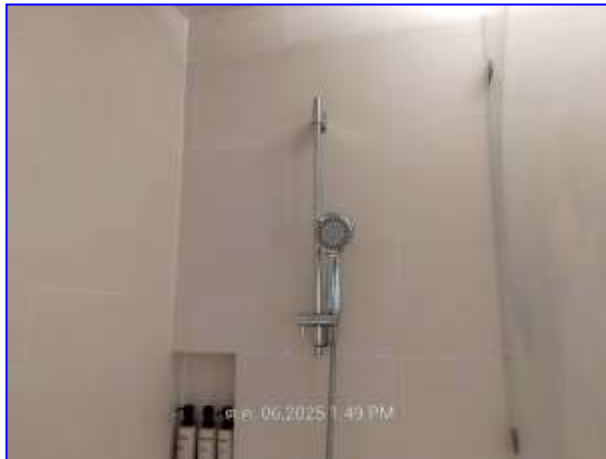
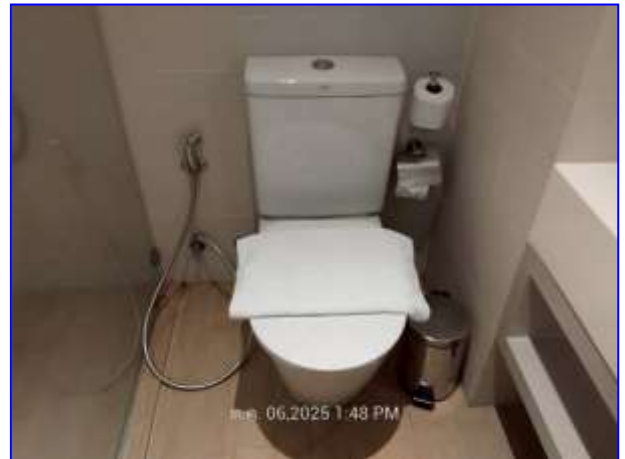
รูปที่ 2.13 สุขภัณฑ์ประหยัdnน้ำ

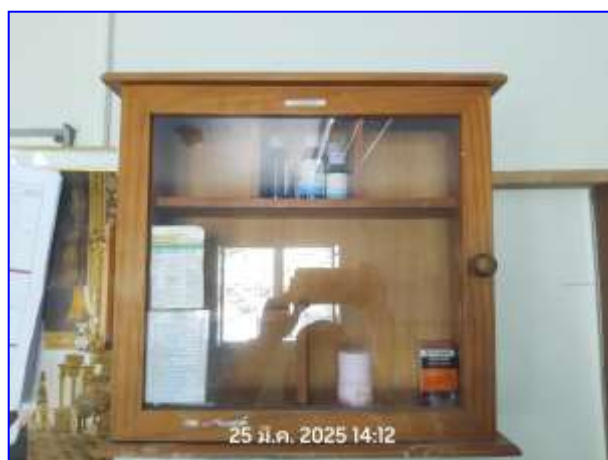
รูปที่ 2.14 อุปกรณ์ปฐมพยาบาลเบื้องต้น

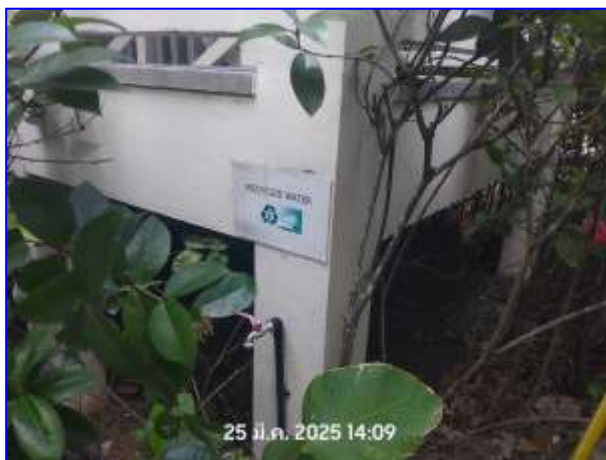
รูปที่ 2.15 ป้ายน้ำ reused บริเวณก๊อกน้ำ

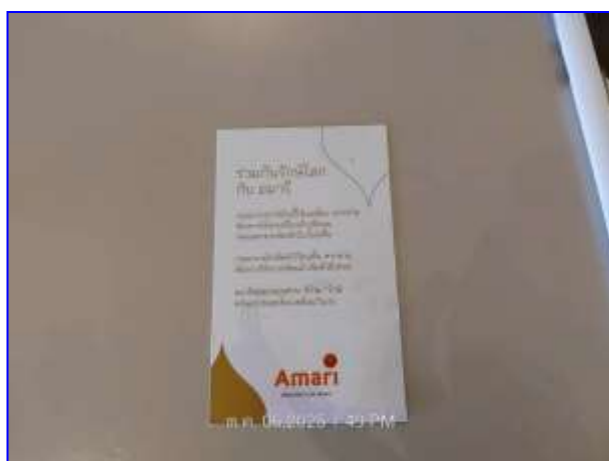
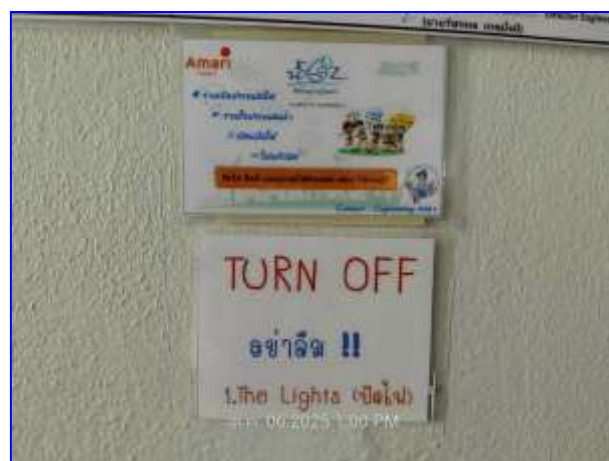
รูปที่ 2.16 ป้ายประหยัดน้ำและพลังงาน

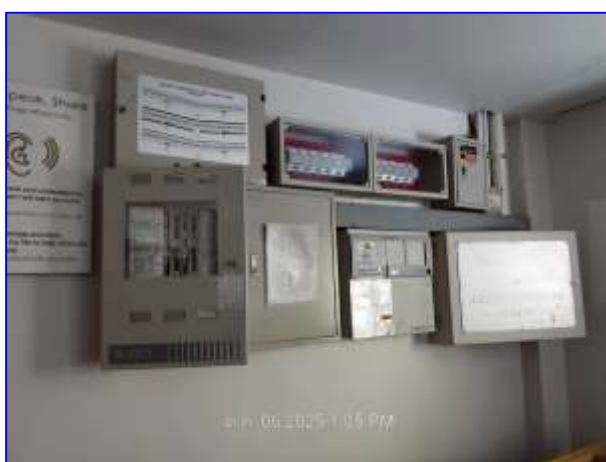
รูปที่ 2.17 Graphic Fire Alarm

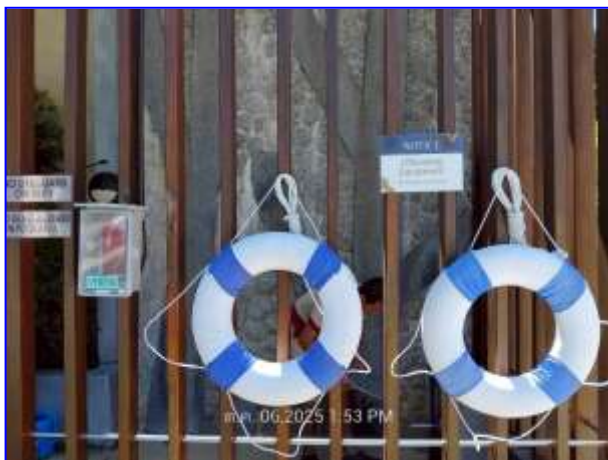
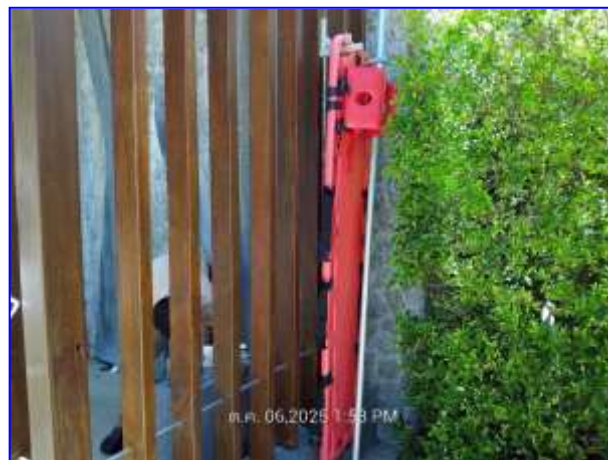
รูปที่ 2.18 อุปกรณ์ป้องกันภัยบริเวณสระว่ายน้ำ

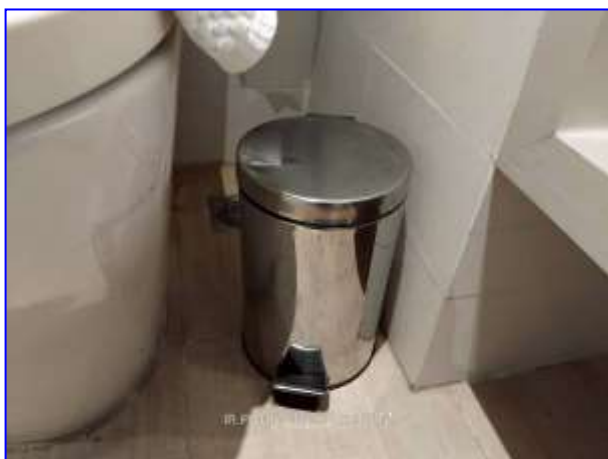
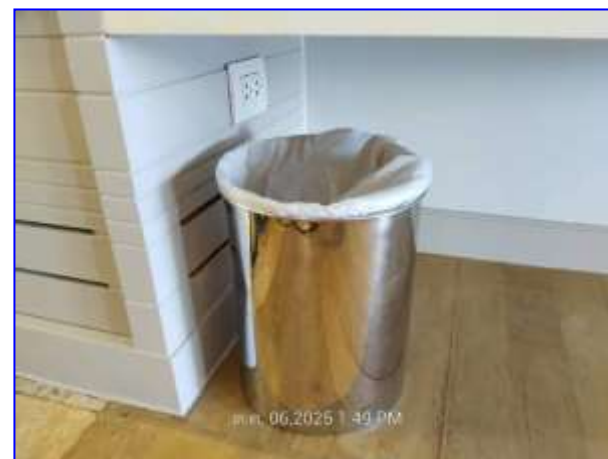
รูปที่ 2.19 ถังขยะภายในโครงการและในห้องพัก

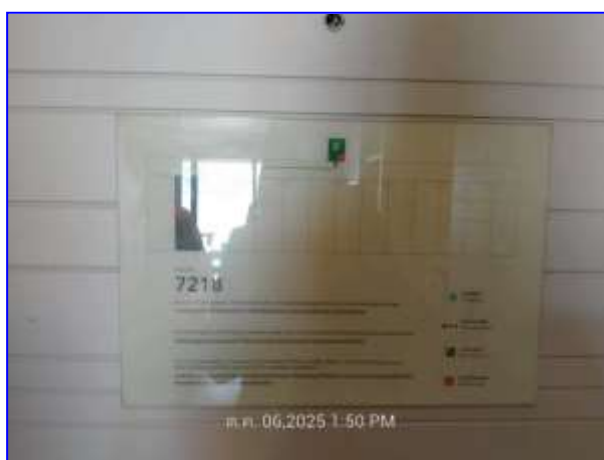
รูปที่ 2.20 แผนผังหนีภัยภายในห้องพัก

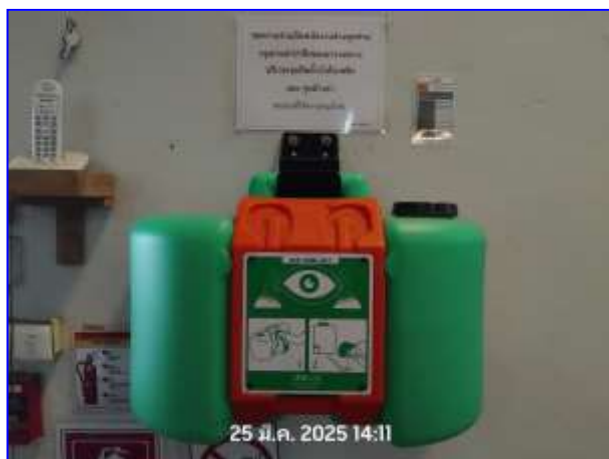
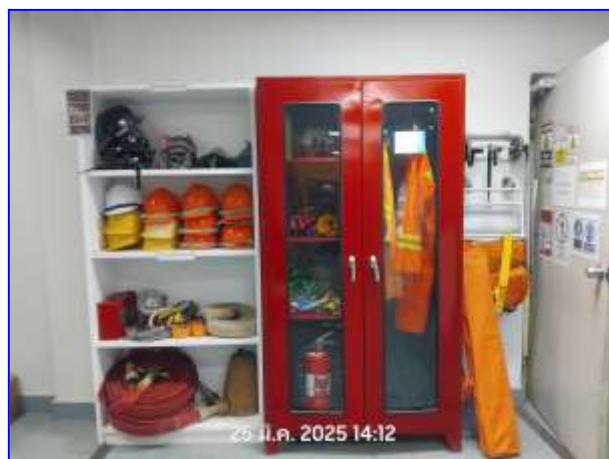
รูปที่ 2.21 อุปกรณ์ป้องกันความปลอดภัยในการทำงาน

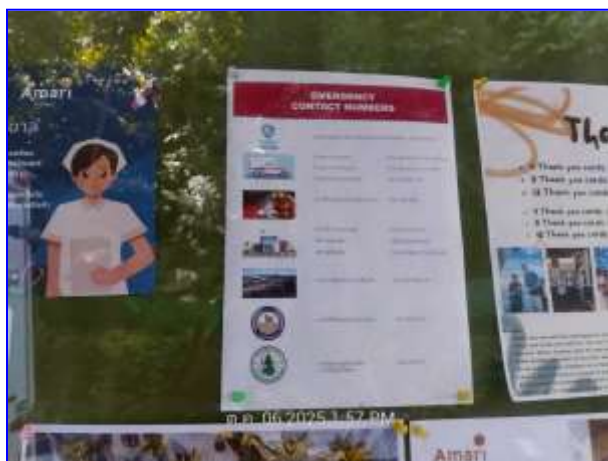
รูปที่ 2.22 บอร์ดประชาสัมพันธ์

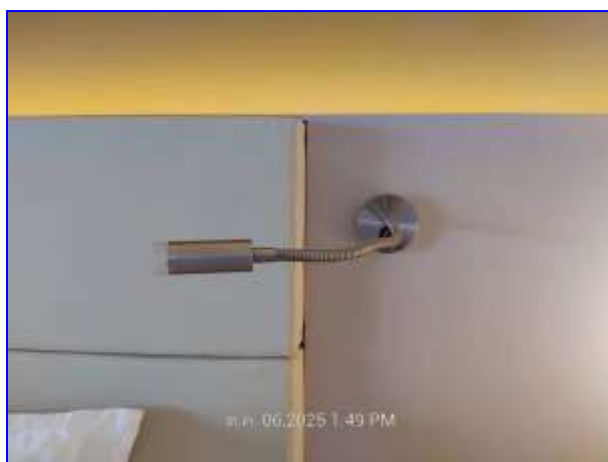
รูปที่ 2.23 อุปกรณ์ประหยัพลังงาน

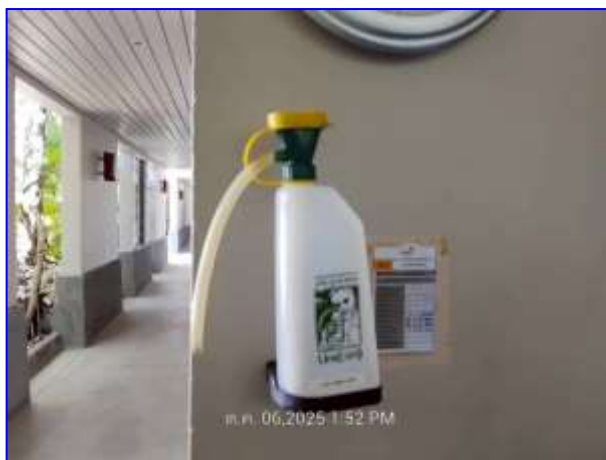
รูปที่ 2.24 อุปกรณ์ปฐมพยาบาลบริเวณสรวายน้ำ

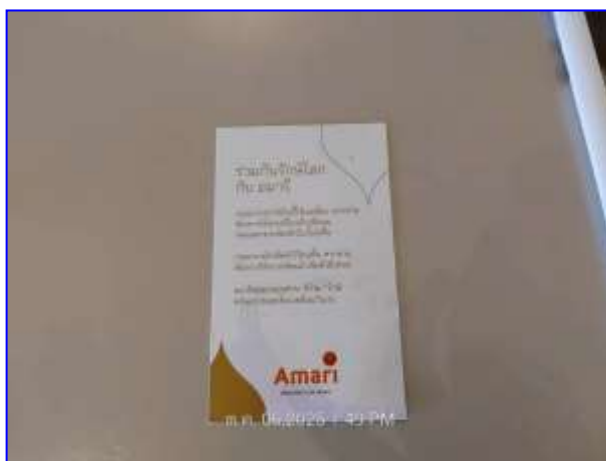
รูปที่ 2.25 ป้ายรณรงค์ประหยัดน้ำ

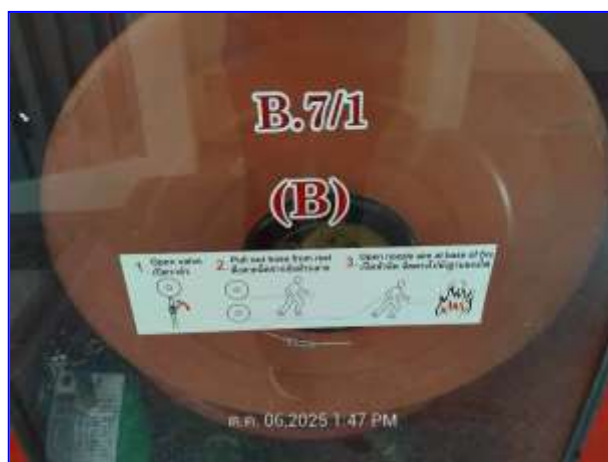
รูปที่ 2.26 ป้ายแสดงวิธีการใช้อุปกรณ์ต่างๆ

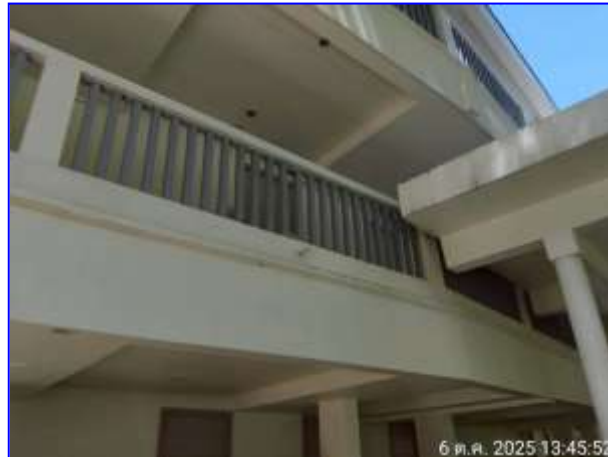
รูปที่ 2.27 รางระบายน้ำจากอาคาร

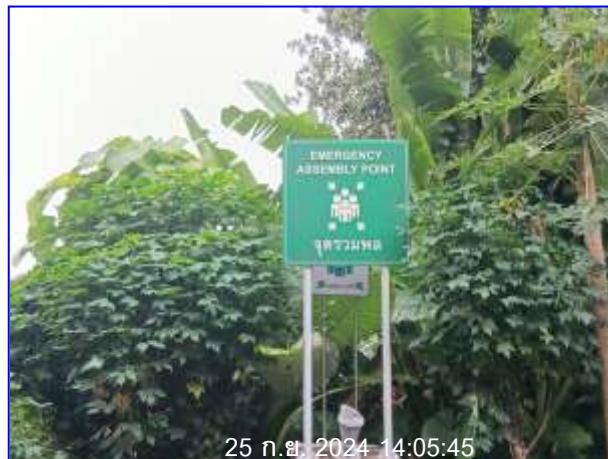
รูปที่ 2.28 จุดรวมพล

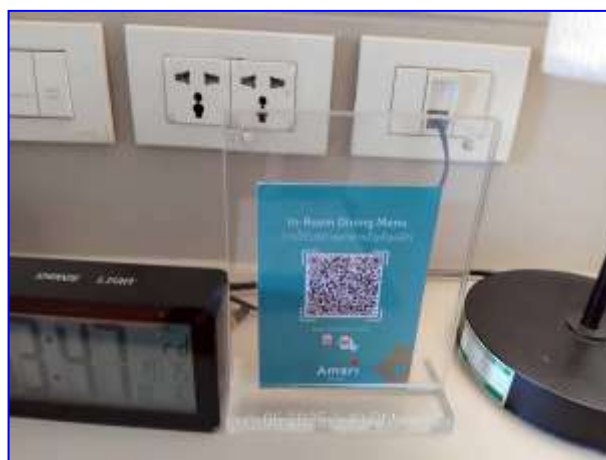
รูปที่ 2.29 เอกสารความปลอดภัยภายในห้องพัก
