## บทที่ 2

พลการดำเนินการตามมาตรการป้องกันและแก้ไขผลกระทบสิ่งแวดล้อม

**ตารางที่ 2.1-1** ผลการดำเนินการตามมาตรการป้องกันและแก้ไขผลกระทบสิ่งแวดล้อมและมาตรการติดตามตรวจสอบผลกระทบสิ่งแวดล้อมที่โครงการ  
ต้องยึดถือปฏิบัติอย่างเคร่งครัด

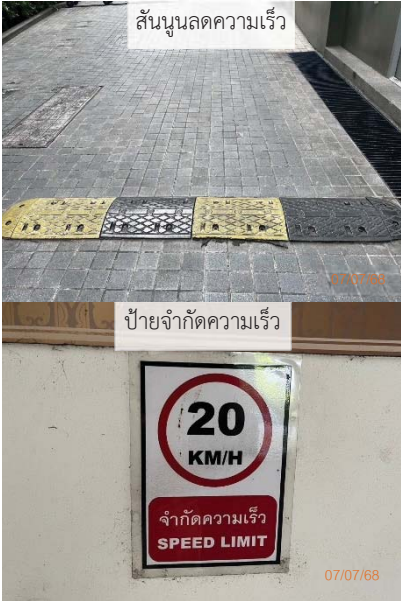
| มาตรการป้องกันและแก้ไขผลกระทบสิ่งแวดล้อม<br>และมาตรการติดตามตรวจสอบผลกระทบสิ่งแวดล้อม | ผลการปฏิบัติตามมาตรการ | ปัญหา อุปสรรค ที่ไม่สามารถปฏิบัติ<br>ตามมาตรการ และแนวทางแก้ไข | ภาพประกอบมาตรการ |
|---|---|---|---|
| <p>1. ทรัพยากรสิ่งแวดล้อมทางกายภาพ</p> <p>1.1 คุณภาพอากาศ</p> <p>1) ฝุ่นละออง</p> <p>1.1) ควบคุมความเร็วของรถภายในโครงการ<br/>เช่น ป้ายจำกัดความเร็ว สันนูลดความเร็ว เพื่อไม่ให้<br/>เกิดการฟุ้งกระจายของฝุ่นในบริเวณ</p> | <p>- โครงการมีการควบคุมความเร็วของรถโดย<br/>จัดทำป้ายจำกัดความเร็วไม่เกิน 20 กิโลเมตร/<br/>ชั่วโมง และได้จัดให้มีสันนูลดความเร็วใน<br/>บริเวณพื้นที่โครงการ</p> | - ไม่มี | |

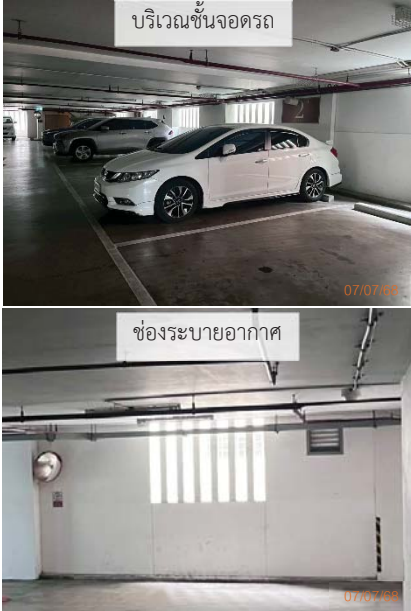
| มาตรการป้องกันและแก้ไขผลกระทบสิ่งแวดล้อม<br>และมาตรการติดตามตรวจสอบผลกระทบสิ่งแวดล้อม | ผลการปฏิบัติตามมาตรการ | ปัญหา อุปสรรค ที่ไม่สามารถปฏิบัติตามมาตรการ และแนวทางแก้ไข | ภาพประกอบมาตรการ |
|---|---|---|---|
| <p>2) มลพิษทางอากาศ</p> <p>2.1) ออกแบบอาคารบริเวณชั้นจอดรถให้มีลักษณะเปิดโล่งไม่ปิดทึบ มีลมพัดผ่านอยู่ตลอดเวลาเพื่อเจือจางมลพิษที่อยู่ในอากาศมิให้เกิดการสะสมของมลพิษ</p> | <p>- โครงการจัดให้มีชั้นจอดรถโดยออกแบบให้เป็นลักษณะเปิดโล่งผนังมีช่องระบายทำให้อากาศถ่ายเทได้ดี</p> | <p>- ไม่มี</p> | |

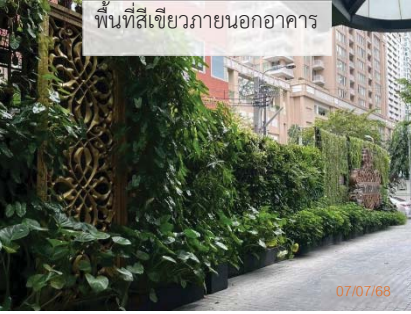
| มาตรการป้องกันและแก้ไขผลกระทบสิ่งแวดล้อม<br>และมาตรการติดตามตรวจสอบผลกระทบสิ่งแวดล้อม | ผลการปฏิบัติตามมาตรการ | ปัญหา อุปสรรค ที่ไม่สามารถปฏิบัติตามมาตรการ และแนวทางแก้ไข | ภาพประกอบมาตรการ |
|---|---|---|---|
| <p>2.2) ปลุกต้นไม้และพืชคลุมดินให้มากที่สุดทั้งภายนอกและภายในอาคาร โดยมีพื้นที่สีเขียวรวมทั้งสิ้นประมาณ 452 ตร.ม. เพื่อช่วยลดซับคาร์บอนไดออกไซด์ที่เกิดจากโครงการได้อย่างเพียงพอ</p> | <p>- โครงการมีการปลุกต้นไม้และพืชคลุมดินบริเวณภายนอกและภายในอาคารโดยจัดให้มีพื้นที่สีเขียว ได้แก่ ลานมังกร พลูต่าง วาน กาบหอย ลิลาวดี เป็นต้น โดยรอบพื้นที่โครงการตามแนวรั้วของโครงการ พื้นที่ว่างระหว่างอาคารโครงการ และพื้นที่ระเบียงชั้นลอยโดยมีพื้นที่สีเขียวรวมประมาณ 626 ตร.ม.</p> | <p>- ไม่มี</p> | |

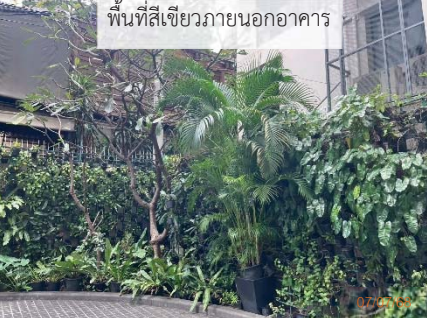
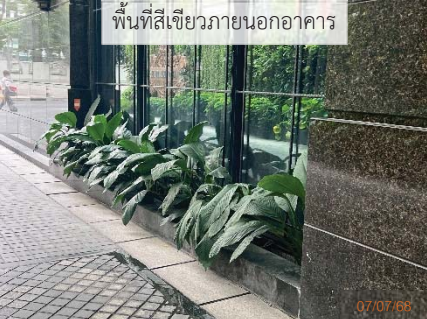
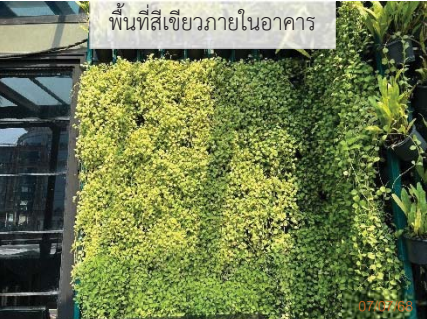
| มาตรการป้องกันและแก้ไขผลกระทบสิ่งแวดล้อม<br>และมาตรการติดตามตรวจสอบผลกระทบสิ่งแวดล้อม | ผลการปฏิบัติตามมาตรการ | ปัญหา อุปสรรค ที่ไม่สามารถปฏิบัติ<br>ตามมาตรการ และแนวทางแก้ไข | ภาพประกอบมาตรการ |
|---|---|---|---|
| | | | <p>พื้นที่สีเขียวภายนอกอาคาร</p> <p>พื้นที่สีเขียวภายนอกอาคาร</p> <p>พื้นที่สีเขียวภายในอาคาร</p> |

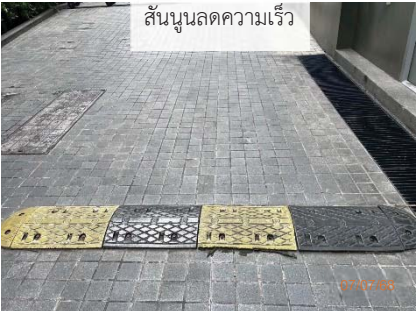
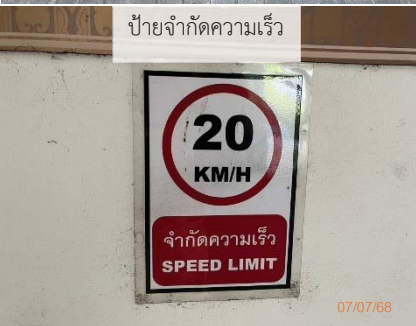
| มาตรการป้องกันและแก้ไขผลกระทบสิ่งแวดล้อม และ มาตรการติดตามตรวจสอบผลกระทบสิ่งแวดล้อม | ผลการปฏิบัติตามมาตรการ | ปัญหา อุปสรรค ที่ไม่สามารถปฏิบัติตามมาตรการ และแนวทางแก้ไข | ภาพประกอบมาตรการ |
|---|---|---|---|
| 2.4) ควบคุมความเร็วของรถโดยจัดทำป้ายจำกัดความเร็ว สันนุนชะลอความเร็ว เพื่อไม่ให้เกิดการฟุ้งกระจายของฝุ่นบนผิวจราจร | - โครงการมีการควบคุมความเร็วของรถโดยจัดทำป้ายความเร็วไม่เกิน 20 กิโลเมตร/ชั่วโมง และได้จัดให้มีสันนุนชะลอความเร็วในบริเวณพื้นที่โครงการ | - ไม่มี | <p>สันนุนลดความเร็ว</p> <p>07/07/68</p> <p>ป้ายจำกัดความเร็ว</p> <p>07/07/68</p> |

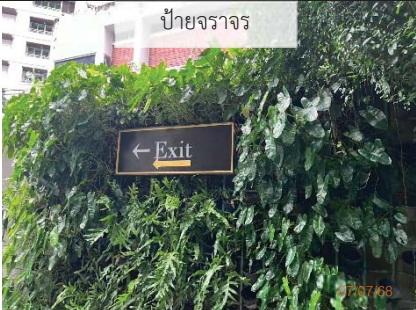
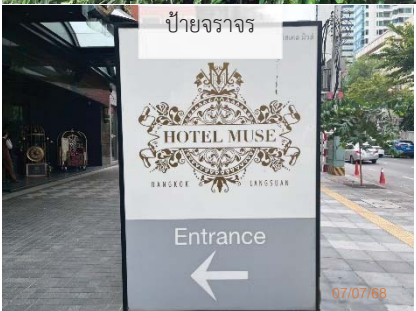
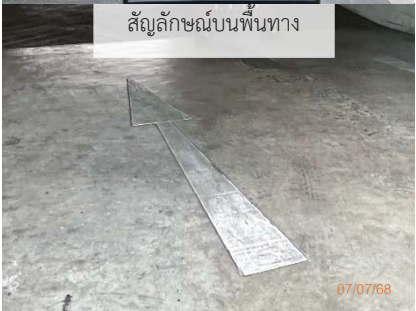
| มาตรการป้องกันและแก้ไขผลกระทบสิ่งแวดล้อม<br>และมาตรการติดตามตรวจสอบผลกระทบสิ่งแวดล้อม | ผลการปฏิบัติตามมาตรการ | ปัญหา อุปสรรค ที่ไม่สามารถปฏิบัติ<br>ตามมาตรการ และแนวทางแก้ไข | ภาพประกอบมาตรการ |
|---|---|---|---|
| 2.5) จัดทำป้ายสัญญาณจราจรบนพื้นทางให้<br>ชัดเจน และไม่ก่อให้เกิดความสับสนของผู้ขับขี่ ทำให้การ<br>เคลื่อนตัวของรถในโครงการ สามารถทำได้อย่างดี และ<br>ปลอดภัย | - โครงการได้จัดทำป้ายสัญญาณจราจร<br>บริเวณทางเข้า-ออกโครงการ และบริเวณ<br>ลานจอดรถ สัญญาณจราจรบนพื้นทาง<br>เพื่อให้มีความปลอดภัยบริเวณพื้นที่<br>โครงการผู้ขับขี่สามารถมองเห็นได้อย่าง<br>ชัดเจน | - ไม่มี | |

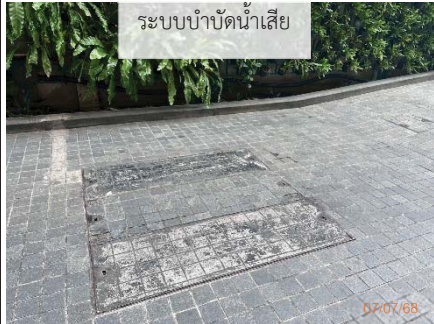
| มาตรการป้องกันและแก้ไขผลกระทบสิ่งแวดล้อม<br>และมาตรการติดตามตรวจสอบผลกระทบสิ่งแวดล้อม | ผลการปฏิบัติตามมาตรการ | ปัญหา อุปสรรค ที่ไม่สามารถปฏิบัติ<br>ตามมาตรการ และแนวทางแก้ไข | ภาพประกอบมาตรการ |
|---|---|---|---|
| <p>1.3 คุณภาพน้ำ</p> <p>1) จัดให้มีระบบบำบัดน้ำเสีย ชนิดฟิล์มตรึงเติมอากาศ (Fixed Film Aeration) จำนวน 1 ชุด ออกแบบให้สามารถรองรับน้ำเสียได้ 133 ลบ.ม./วัน บำบัดน้ำเสียให้มีคุณภาพตามมาตรฐานน้ำทิ้งจากอาคารประเภท ข และมีค่า BOD ในน้ำทิ้งไม่เกิน 20 มก./ล.</p> | <p>- โครงการจัดให้มีระบบบำบัดน้ำเสีย ชนิดฟิล์มตรึงเติมอากาศ (Fixed film Aeration) จำนวน 1 ชุด และโครงการได้ตรวจวิเคราะห์คุณภาพน้ำทั้งก่อนและหลังผ่านการบำบัดน้ำเสีย เพื่อควบคุมให้คุณภาพน้ำเป็นไปตามมาตรฐาน (เอกสารแนบ 5)</p> | - ไม่มี | |

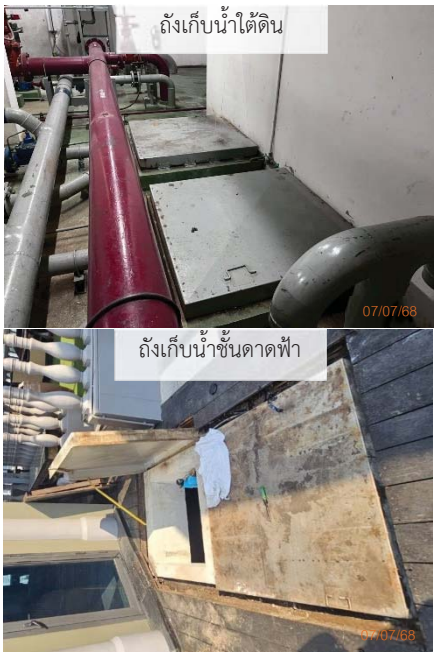
| มาตรการป้องกันและแก้ไขผลกระทบสิ่งแวดล้อม<br>และมาตรการติดตามตรวจสอบผลกระทบสิ่งแวดล้อม | ผลการปฏิบัติตามมาตรการ | ปัญหา อุปสรรค ที่ไม่สามารถปฏิบัติ<br>ตามมาตรการ และแนวทางแก้ไข | ภาพประกอบมาตรการ |
|---|---|---|---|
| <b>3. คุณค่าการใช้ประโยชน์ของมนุษย์</b><br><b>3.1 น้ำใช้</b><br>1) จัดให้มีการสำรองน้ำใช้ สำหรับอุปโภค-บริโภค ไว้ในถังเก็บน้ำใต้ดิน จำนวน 2 ถัง และถังเก็บน้ำชั้นหลังคา จำนวน 1 ถัง ปริมาณน้ำสำรองเพื่อการอุปโภค-บริโภค รวม 402 ลบ.ม. | - โครงการจัดให้มีการสำรองน้ำใช้ไว้ในถังเก็บน้ำใต้ดิน จำนวน 2 ถัง และถังเก็บน้ำชั้นหลังคา จำนวน 1 ถัง | - ไม่มี | |

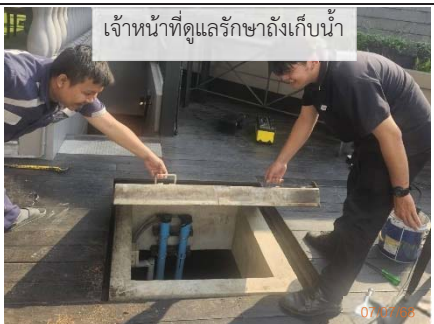
| มาตรการป้องกันและแก้ไขผลกระทบสิ่งแวดล้อม<br>และมาตรการติดตามตรวจสอบผลกระทบสิ่งแวดล้อม | ผลการปฏิบัติตามมาตรการ | ปัญหา อุปสรรค ที่ไม่สามารถปฏิบัติ<br>ตามมาตรการ และแนวทางแก้ไข | ภาพประกอบมาตรการ |
|---|---|---|---|
| 2) จัดให้มีเจ้าหน้าที่คอยดูแลรักษาระบบเส้นท่อประปาให้อยู่ในสภาพดีอยู่เสมอ หากพบพบว่ามีชำรุดเสียหายให้ทำการซ่อมแซมแก้ไขตลอดจนคอยดูแลบำรุงรักษา และทำความสะอาดถังเก็บน้ำอย่างสม่ำเสมอ | - โครงการจัดให้มีเจ้าหน้าที่คอยดูแลรักษาระบบเส้นท่อประปา หากมีการชำรุดเสียหายจะซ่อมแซมทันที และได้จัดให้เจ้าหน้าที่ทำความสะอาดถังเก็บน้ำอย่างสม่ำเสมอ | - ไม่มี | |

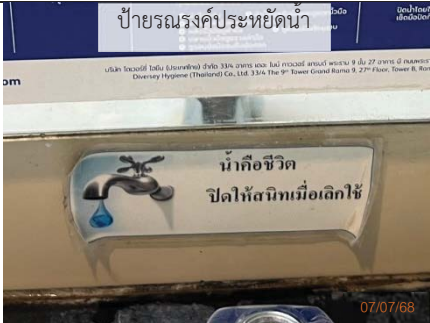
| มาตรการป้องกันและแก้ไขผลกระทบสิ่งแวดล้อม<br>และมาตรการติดตามตรวจสอบผลกระทบสิ่งแวดล้อม | ผลการปฏิบัติตามมาตรการ | ปัญหา อุปสรรค ที่ไม่สามารถปฏิบัติตามมาตรการ และแนวทางแก้ไข | ภาพประกอบมาตรการ |
|---|---|---|---|
| 3) ธรณรังค์ให้ผู้มาใช้มาให้บริการ และพนักงานใช้น้ำอย่างประหยัด | - โครงการมีการรณรงค์การให้ผู้มาใช้บริการใช้น้ำอย่างประหยัด รวมทั้งติดตั้งสุขภัณฑ์แบบประหยัดน้ำไว้ในห้องพัก | - ไม่มี | |

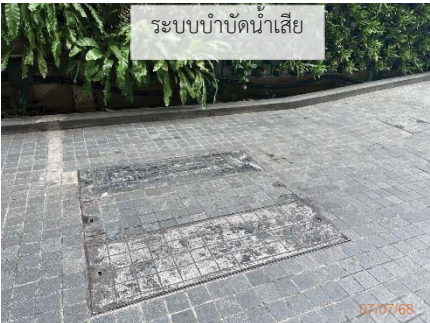
| มาตรการป้องกันและแก้ไขผลกระทบสิ่งแวดล้อม<br>และมาตรการติดตามตรวจสอบผลกระทบสิ่งแวดล้อม | ผลการปฏิบัติตามมาตรการ | ปัญหา อุปสรรค ที่ไม่สามารถปฏิบัติตามมาตรการ และแนวทางแก้ไข | ภาพประกอบมาตรการ |
|---|---|---|---|
| 3.2 น้ำเสีย<br>1) จัดให้มีระบบบำบัดน้ำเสีย ชนิดฟิล์มตรึงเติมอากาศ (Fixed Film Aeration) จำนวน 1 ชุด ออกแบบให้สามารถรองรับน้ำเสียได้ 133 ลบ.ม./วัน บำบัดน้ำเสียให้มีคุณภาพตามมาตรฐานน้ำทิ้งจากอาคารประเภท ข และมีค่า BOD ในน้ำทิ้งไม่เกิน 20 มก./ล. | - โครงการจัดให้มีระบบบำบัดน้ำเสีย ชนิดฟิล์มตรึงเติมอากาศ (Fixed film Aeration) จำนวน 1 ชุด และโครงการได้ตรวจวิเคราะห์คุณภาพน้ำทั้งก่อนและหลังผ่านการบำบัดน้ำเสีย เพื่อควบคุมให้คุณภาพน้ำเป็นไปตามมาตรฐาน (เอกสารแนบ 5) | - ไม่มี | |

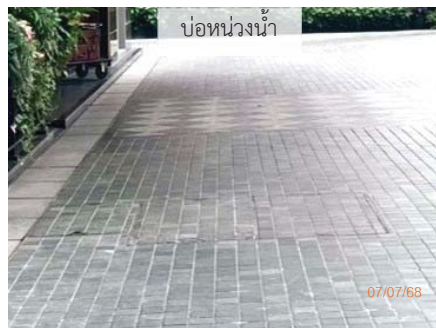
| มาตรการป้องกันและแก้ไขผลกระทบสิ่งแวดล้อม<br>และมาตรการติดตามตรวจสอบผลกระทบสิ่งแวดล้อม | ผลการปฏิบัติตามมาตรการ | ปัญหา อุปสรรค ที่ไม่สามารถปฏิบัติ<br>ตามมาตรการ และแนวทางแก้ไข | ภาพประกอบมาตรการ |
|---|---|---|---|
| 3.3 การระบายน้ำ<br>1) จัดให้มีบ่อหน่วงน้ำ จำนวน 1 บ่อ ความจุ<br>ประมาณ 31 ลบ.ม. เพื่อรองรับน้ำหลากภายในพื้นที่<br>โครงการ และจำกัดการระบายน้ำด้วยเครื่องสูบน้ำ<br>ซึ่งติดตั้งไว้จำนวน 2 เครื่อง (ใช้งานจริง 1 เครื่อง) อัตรา<br>การสูบน้ำเครื่องละ 0.033 ลบ.ม./นาท (0.006 ลบ.ม./วินาที)<br>ซึ่งไม่เกินอัตราการระบายน้ำสูงสุดก่อนพัฒนาโครงการ | - โครงการจัดให้มีบ่อหน่วงน้ำ จำนวน 1<br>บ่อ โดยการระบายน้ำด้วยเครื่องสูบน้ำ ซึ่ง<br>สามารถรองรับน้ำหลากภายในพื้นที่<br>โครงการได้อย่างเพียงพอ | - ไม่มี | |

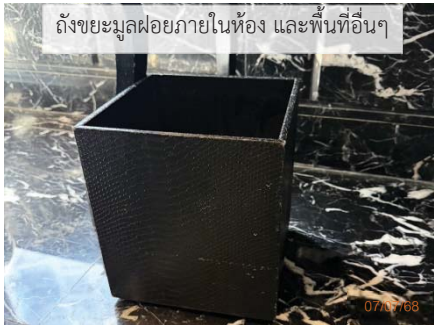
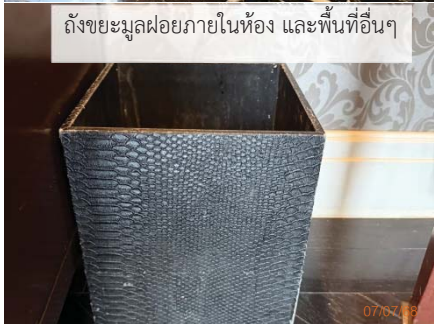
| มาตรการป้องกันและแก้ไขผลกระทบสิ่งแวดล้อม<br>และมาตรการติดตามตรวจสอบผลกระทบสิ่งแวดล้อม | ผลการปฏิบัติตามมาตรการ | ปัญหา อุปสรรค ที่ไม่สามารถปฏิบัติ<br>ตามมาตรการ และแนวทางแก้ไข | ภาพประกอบมาตรการ |
|---|---|---|---|
| 3.4 การจัดการมูลฝอย<br>1) จัดให้มีถังมูลฝอยขนาด 8-10 ลิตร จำนวน 2<br>ถัง ตั้งไว้ในห้องพัก และห้องน้ำในแต่ละห้องพัก<br>สำหรับพื้นที่ส่วนอื่นๆ จัดเตรียมถังรองรับมูลฝอยขนาด<br>20-100 ลิตร พร้อมฝาปิดตั้งอยู่ทั่วไปภายในพื้นที่โรงแรม | - โครงการจัดให้มีถังมูลฝอยขนาด 10<br>ลิตร จำนวน 2 ถังไว้ในห้องพักและห้องน้ำ<br>ในห้องพัก จัดให้มีถังขยะมูลฝอย ไว้ในแต่ละ<br>ชั้นของอาคาร ตามจุดต่างๆของพื้นที่<br>โครงการอย่างเพียงพอ และได้ปิดฝาไว้<br>อย่างมิดชิด | - ไม่มี | <p>ถังขยะมูลฝอยภายในห้อง และพื้นที่อื่นๆ</p> <p>ถังขยะมูลฝอยภายในห้อง และพื้นที่อื่นๆ</p> |

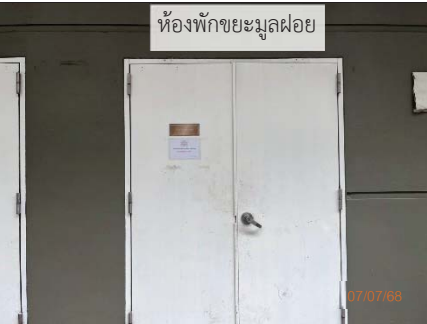
| มาตรการป้องกันและแก้ไขผลกระทบสิ่งแวดล้อม<br>และมาตรการติดตามตรวจสอบผลกระทบสิ่งแวดล้อม | ผลการปฏิบัติตามมาตรการ | ปัญหา อุปสรรค ที่ไม่สามารถปฏิบัติ<br>ตามมาตรการ และแนวทางแก้ไข | ภาพประกอบมาตรการ |
|---|---|---|---|
| 3) จัดให้มีพนักงานทำความสะอาด คอยดูแลความสะอาดเรียบร้อยและจัดเก็บมูลฝอยโดยคัดแยกมูลฝอยแต่ละประเภท ใส่ถุงรองรับมูลฝอยและมีการติดฉลากบอกประเภทของมูลฝอยนั้นๆ และนำไปรวมไว้ที่ห้องพักมูลฝอยรวมของโครงการ | - โครงการจัดให้มีพนักงานคอยทำความสะอาดคัดแยกมูลฝอยแต่ละประเภทและนำไปทิ้งขยะแต่ละประเภทที่จัดเตรียมไว้แล้ว เพื่อสะดวกต่อสำนักงานเขตปทุมวัน เข้ามาเก็บ ส่วนขยะอันตรายจะนำไปรวมไว้ถึงพักมูลฝอยรวมของโครงการต่อไป | - ไม่มี | |

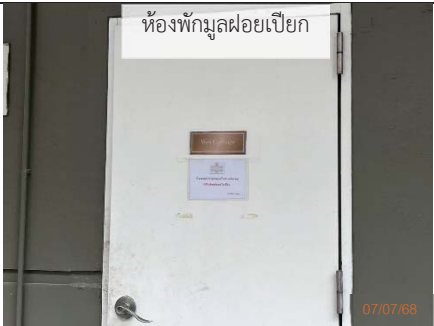
| มาตรการป้องกันและแก้ไขผลกระทบสิ่งแวดล้อม<br>และมาตรการติดตามตรวจสอบผลกระทบสิ่งแวดล้อม | ผลการปฏิบัติตามมาตรการ | ปัญหา อุปสรรค ที่ไม่สามารถปฏิบัติตามมาตรการ และแนวทางแก้ไข | ภาพประกอบมาตรการ |
|---|---|---|---|
| 6) จัดให้มีห้องพักมูลฝอยรวม โดยภายในแบ่งเป็นห้องพักมูลฝอยแห้ง ความจุประมาณ 7.9 ลบ.ม. (คิดที่ระดับความสูง 1.5 ม.) และห้องพักมูลฝอยเปียก ความจุประมาณ 4.8 ลบ.ม. (คิดที่ระดับความสูง 1.5 ม.) ตั้งอยู่บริเวณชั้นที่ 1 ใกล้กับทางวิ่งภายในโครงการ ซึ่งมีความจุไม่น้อยกว่า 3 เท่า ของปริมาณมูลฝอยที่เกิดขึ้น | - โครงการจัดให้มีห้องพักมูลฝอยรวม 2 ห้อง แบ่งเป็นห้องพักมูลฝอยแห้ง และห้องพักมูลฝอยเปียกรองรับขยะมูลฝอยเพียงพอต่อปริมาณขยะในโครงการ | - ไม่มี | |

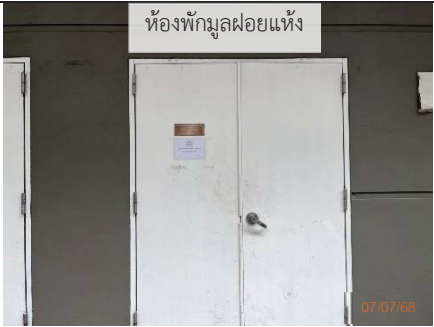
| มาตรการป้องกันและแก้ไขผลกระทบสิ่งแวดล้อม<br>และมาตรการติดตามตรวจสอบผลกระทบสิ่งแวดล้อม | ผลการปฏิบัติตามมาตรการ | ปัญหา อุปสรรค ที่ไม่สามารถปฏิบัติ<br>ตามมาตรการ และแนวทางแก้ไข | ภาพประกอบมาตรการ |
|---|---|---|---|
| | - จัดให้มีถังขยะแต่ละประเภทตั้งไว้บริเวณ<br>ด้านหน้าห้องพัสดุฝอยรวม เพื่อให้สะดวก<br>ต่อการขนย้าย | | |

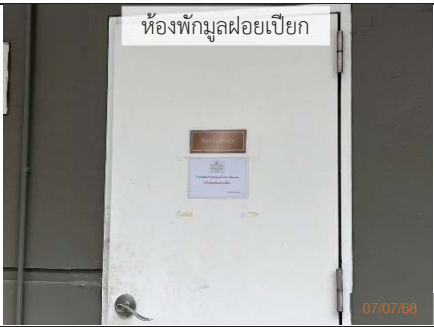
| มาตรการป้องกันและแก้ไขผลกระทบสิ่งแวดล้อม<br>และมาตรการติดตามตรวจสอบผลกระทบสิ่งแวดล้อม | ผลการปฏิบัติตามมาตรการ | ปัญหา อุปสรรค ที่ไม่สามารถปฏิบัติ<br>ตามมาตรการ และแนวทางแก้ไข | ภาพประกอบมาตรการ |
|---|---|---|---|
| 9) ห้องพัสดุฝอย ต้องมีประตูปิดมิดชิด เพื่อ<br>ป้องกันกลิ่นรบกวนผู้มาใช้บริการและชุมชนบริเวณ<br>ใกล้เคียง โดยเปิดประตูเฉพาะช่วงที่มีการขนย้ายมูลฝอย<br>เท่านั้น | - โครงการได้ปิดประตูห้องพัสดุฝอยรวม<br>อย่างมิดชิด โดยจะเปิดประตูเฉพาะช่วงที่<br>มีการขนย้ายมูลฝอยเท่านั้น | - ไม่มี | |

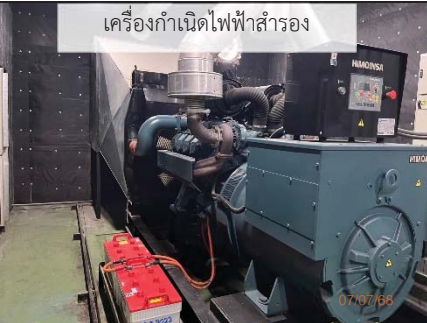
| มาตรการป้องกันและแก้ไขผลกระทบสิ่งแวดล้อม<br>และมาตรการติดตามตรวจสอบผลกระทบสิ่งแวดล้อม | ผลการปฏิบัติตามมาตรการ | ปัญหา อุปสรรค ที่ไม่สามารถปฏิบัติตามมาตรการ และแนวทางแก้ไข | ภาพประกอบมาตรการ |
|---|---|---|---|
| 2) จัดให้มีระบบไฟฟ้าฉุกเฉิน โดยติดตั้งเครื่องกำเนิดไฟฟ้า ขนาด 600 KVA จำนวน 1 ชุด สำรองไฟฟ้าได้นาน 8 ชั่วโมง | - โครงการจัดให้มีระบบไฟฟ้าฉุกเฉินในกรณี<br>ที่ระบบไฟฟ้าปกติขัดข้อง | - ไม่มี | |

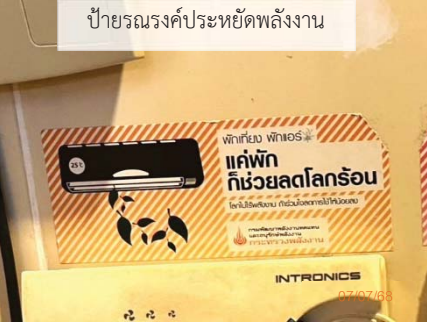
| มาตรการป้องกันและแก้ไขผลกระทบสิ่งแวดล้อม<br>และมาตรการติดตามตรวจสอบผลกระทบสิ่งแวดล้อม | ผลการปฏิบัติตามมาตรการ | ปัญหา อุปสรรค ที่ไม่สามารถปฏิบัติตามมาตรการ และแนวทางแก้ไข | ภาพประกอบมาตรการ |
|---|---|---|---|
| 3) รมรณรงค์ให้ผู้มาใช้บริการ และพนักงานใช้ไฟฟ้าอย่างประหยัด | - โครงการได้ติดป้ายรณรงค์ประหยัดไฟตาม<br>จุดต่างๆ และกำชับพนักงานใช้ไฟฟ้าอย่าง<br>ประหยัด | - ไม่มี | |

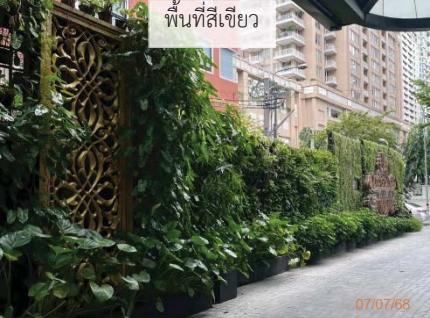
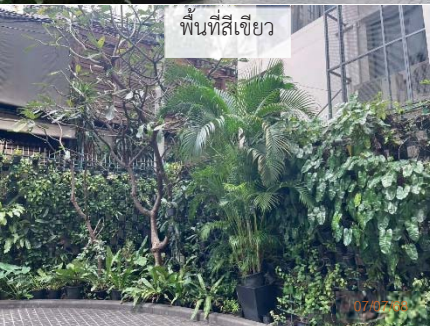
| มาตรการป้องกันและแก้ไขผลกระทบสิ่งแวดล้อม<br>และมาตรการติดตามตรวจสอบผลกระทบสิ่งแวดล้อม | ผลการปฏิบัติตามมาตรการ | ปัญหา อุปสรรค ที่ไม่สามารถปฏิบัติ<br>ตามมาตรการ และแนวทางแก้ไข | ภาพประกอบมาตรการ |
|---|---|---|---|
| 3) จัดให้มีพื้นที่สีเขียวภายในโครงการให้มาก<br>ที่สุด โดยจัดให้มีพื้นที่สีเขียวทั้งหมด 452 ตร.ม. ทั้งนี้<br>เพื่อช่วยลดปริมาณความร้อนที่สะสมของพื้นที่ที่เป็น<br>ลานคอนกรีต และถ่ายเทสู่ตัวอาคารเวลากลางคืน | - โครงการมีการปลูกต้นไม้และพืชคลุมดิน<br>บริเวณภายนอกและภายในอาคารโดยจัดให้มี<br>พื้นที่สีเขียว ได้แก่ ลานมังกร พุ่มต่าง ว่าง<br>กาบหอย ลีลาวดี เป็นต้น โดยรอบพื้นที่<br>โครงการตามแนวรั้วของโครงการ พื้นที่ว่าง<br>ระหว่างอาคารโครงการ และพื้นที่ระเบียงชั้น<br>ลอย โดยมีพื้นที่สีเขียวรวมประมาณ 626<br>ตร.ม. | - ไม่มี | |

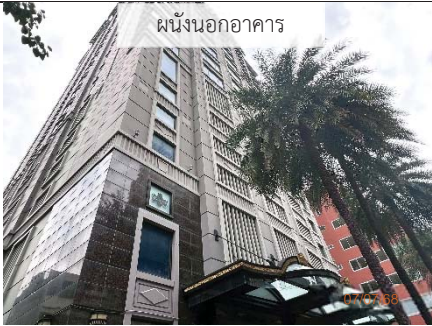
| มาตรการป้องกันและแก้ไขผลกระทบสิ่งแวดล้อม<br>และมาตรการติดตามตรวจสอบผลกระทบสิ่งแวดล้อม | ผลการปฏิบัติตามมาตรการ | ปัญหา อุปสรรค ที่ไม่สามารถปฏิบัติตาม<br>มาตรการ และแนวทางแก้ไข | ภาพประกอบมาตรการ |
|---|---|---|---|
| 4) เลือกใช้สีอ่อนในการทาสีผนังภายนอกอาคาร หรือห้องที่มีระบบปรับอากาศหรือสีที่ไม่ดูดซับความร้อน เพื่อการสะท้อนแสงที่ดี และทำให้ห้องสว่างขึ้น | - โครงการได้เลือกใช้สีเทาในการทาสีผนังภายนอกอาคารเป็นสีที่ดูสบายตาเพื่อลดการสะท้อนของแสง | - ไม่มี | ผนังนอกอาคาร<br> |

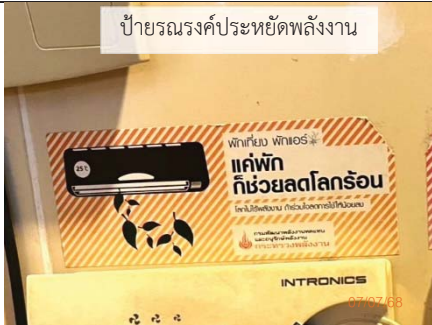
| มาตรการป้องกันและแก้ไขผลกระทบสิ่งแวดล้อม<br>และมาตรการติดตามตรวจสอบผลกระทบสิ่งแวดล้อม | ผลการปฏิบัติตามมาตรการ | ปัญหา อุปสรรค ที่ไม่สามารถปฏิบัติตาม<br>มาตรการ และแนวทางแก้ไข | ภาพประกอบมาตรการ |
|---|---|---|---|
| 5) จัดให้มีการประชาสัมพันธ์วิธีการประหยัดพลังงาน อาทิ จัดทำแผ่นพับป้ายแสดงวิธีการประหยัดพลังงาน เป็นต้น | - โครงการจัดให้มีการประชาสัมพันธ์ พร้อมทั้งติดป้ายณรงค์ประหยัดพลังงานไว้ตามจุดต่างๆ | - ไม่มี | ป้ายณรงค์ประหยัดพลังงาน<br> |

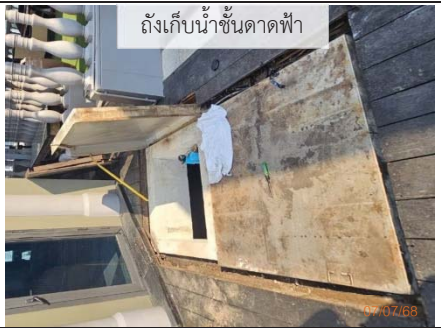
| มาตรการป้องกันและแก้ไขผลกระทบสิ่งแวดล้อม<br>และมาตรการติดตามตรวจสอบผลกระทบสิ่งแวดล้อม | ผลการปฏิบัติตามมาตรการ | ปัญหา อุปสรรค ที่ไม่สามารถปฏิบัติตามมาตรการ และแนวทางแก้ไข | ภาพประกอบมาตรการ |
|---|---|---|---|
| <p>6) สูบน้ำขึ้นถังเก็บน้ำชั้นดาดฟ้า ก่อนจ่ายให้กับส่วนต่างๆ ของอาคาร</p> | <p>- โครงการได้สูบน้ำขึ้นถังเก็บน้ำชั้นดาดฟ้า ก่อนจ่ายให้กับส่วนต่างๆของอาคาร</p> | <p>- ไม่มี</p> | |

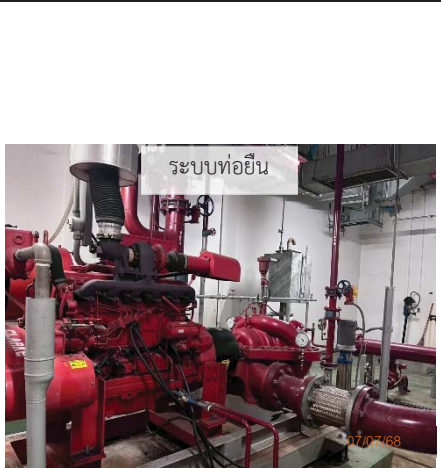
| มาตรการป้องกันและแก้ไขผลกระทบสิ่งแวดล้อม<br>และมาตรการติดตามตรวจสอบผลกระทบสิ่งแวดล้อม | ผลการปฏิบัติตามมาตรการ | ปัญหา อุปสรรค ที่ไม่สามารถปฏิบัติตามมาตรการ และแนวทางแก้ไข | ภาพประกอบมาตรการ |
|---|---|---|---|
| <p>3.7 การป้องกันอัคคีภัย</p> <p>1) จัดให้มีระบบป้องกันและเตือนอัคคีภัย โดยมีรายละเอียดดังนี้</p> <p><b>ระบบป้องกันอัคคีภัย</b></p> <p>- ระบบท่อยืน ขนาดเส้นผ่านศูนย์กลาง 6 นิ้ว จำนวน 3 ท่อ โดยจะรับน้ำดับเพลิงจากถังเก็บน้ำใต้ดิน</p> | <p>- โครงการจัดให้มีระบบท่อยืนจำนวน 3 ท่อ โดยจะรับน้ำดับเพลิงจากถังเก็บน้ำใต้ดิน</p> | <p>- ไม่มี</p> | |

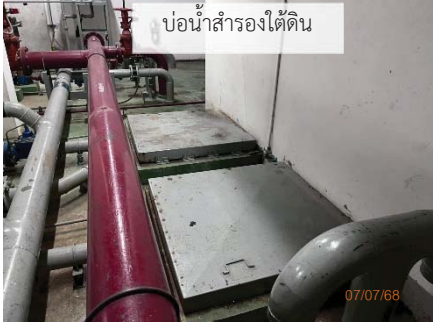
| มาตรการป้องกันและแก้ไขผลกระทบสิ่งแวดล้อมและ<br>มาตรการติดตามตรวจสอบผลกระทบสิ่งแวดล้อม | ผลการปฏิบัติตามมาตรการ | ปัญหา อุปสรรค ที่ไม่สามารถปฏิบัติ<br>ตามมาตรการ และแนวทางแก้ไข | ภาพประกอบมาตรการ |
|---|---|---|---|
| - จัดให้มีน้ำสำรองเพื่อการดับเพลิงไว้ในถัง<br>เก็บน้ำใต้ดิน จำนวน 1 ถัง ปริมาณ 175 ลบ.ม. | - โครงการจัดให้มีน้ำสำรองไว้ในถังเก็บน้ำใต้<br>ดินจำนวน 2 ถัง ปริมาณ 255 ลบ.ม. | - ไม่มี | <div>บ่อน้ำสำรองใต้ดิน</div> <div>07/07/68</div> |

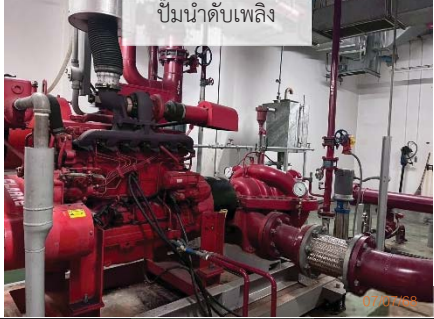
| มาตรการป้องกันและแก้ไขผลกระทบสิ่งแวดล้อมและ<br>มาตรการติดตามตรวจสอบผลกระทบสิ่งแวดล้อม | ผลการปฏิบัติตามมาตรการ | ปัญหา อุปสรรค ที่ไม่สามารถปฏิบัติ<br>ตามมาตรการ และแนวทางแก้ไข | ภาพประกอบมาตรการ |
|---|---|---|---|
| - จัดให้มีเครื่องสูบน้ำดับเพลิงชนิดเครื่องยนต์<br>ดีเซล จำนวน 1 เครื่อง อัตราการสูบ 2.84 ลบ.ม./นาที่<br>ที่ TDH 125 ม. และเครื่องสูบน้ำขนาดเล็ก เพื่อช่วย<br>รักษาแรงดันในเส้นท่อ จำนวน 1 เครื่อง อัตราการสูบ<br>0.057 ลบ.ม./นาที่ ที่ TDH 130 ม. | - โครงการจัดให้มีเครื่องสูบน้ำดับเพลิงชนิด<br>เครื่องยนต์ดีเซล จำนวน 1 เครื่อง อัตราการ<br>สูบ 2.84 ลบ.ม./นาที่ ที่ TDH 130 ม. (427<br>ฟุต) และเครื่องสูบน้ำขนาดเล็ก จำนวน 1<br>เครื่อง อัตราการสูบ 0.057 ลบ.ม./นาที่ ที่<br>TDH 76 ม. (250 ฟุต) | - ไม่มี | <div>ปั้มน้ำดับเพลิง</div> <div>07/07/68</div> |

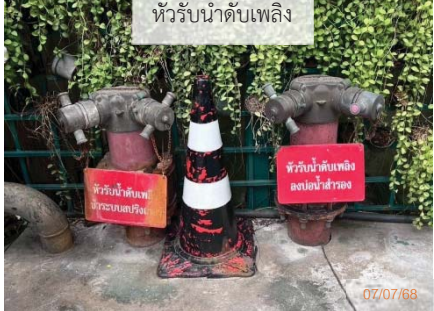
| มาตรการป้องกันและแก้ไขผลกระทบสิ่งแวดล้อมและ<br>มาตรการติดตามตรวจสอบผลกระทบสิ่งแวดล้อม | ผลการปฏิบัติตามมาตรการ | ปัญหา อุปสรรค ที่ไม่สามารถปฏิบัติ<br>ตามมาตรการ และแนวทางแก้ไข | ภาพประกอบมาตรการ |
|---|---|---|---|
| - จัดให้มีหัวรับน้ำดับเพลิงภายนอกอาคาร<br>(Fire Department Connector : FDC) ขนาด 2<br>1/2x2 1/2x 6 นิ้ว พร้อม Check Valve จำนวน 1 ชุด<br>ติดตั้งไว้ บริเวณทางเข้า-ออกโครงการ | - โครงการจัดให้มีหัวรับน้ำดับเพลิงภายนอก<br>อาคารติดไว้บริเวณทางเข้า-ออกโครงการ | - ไม่มี | <div>หัวรับน้ำดับเพลิง</div> <div>ถังเก็บน้ำสำรอง</div> <div>07/07/68</div> |

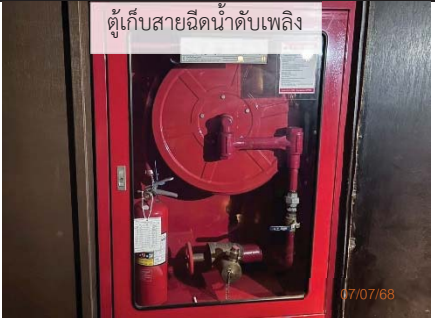
| มาตรการป้องกันและแก้ไขผลกระทบสิ่งแวดล้อม<br>และมาตรการติดตามตรวจสอบผลกระทบสิ่งแวดล้อม | ผลการปฏิบัติตามมาตรการ | ปัญหา อุปสรรค ที่ไม่สามารถปฏิบัติตามมาตรการ และแนวทางแก้ไข | ภาพประกอบมาตรการ |
|---|---|---|---|
| - จัดให้มีตู้เก็บสายฉีดน้ำดับเพลิงพร้อมอุปกรณ์ (FHC) จำนวน 2 ตู้/ชั้น ติดตั้งไว้บริเวณโถงบันได และโถงทางเดิน ในแต่ละชั้น จำนวน 46 ตู้ | - โครงการจัดให้มีตู้เก็บสายฉีดน้ำดับเพลิงพร้อมอุปกรณ์ของทุกชั้น จำนวนชั้นละ 2 ตู้ พื้นที่โครงการมีทั้งหมด 22 ชั้น และชั้นใต้ดิน 1 ชั้น รวมทั้งสิ้นจำนวน 46 ตู้ | - ไม่มี | |

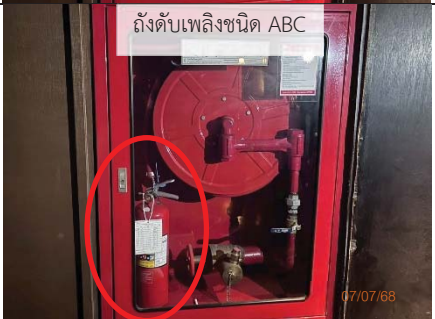
| มาตรการป้องกันและแก้ไขผลกระทบสิ่งแวดล้อม<br>และมาตรการติดตามตรวจสอบผลกระทบสิ่งแวดล้อม | ผลการปฏิบัติตามมาตรการ | ปัญหา อุปสรรค ที่ไม่สามารถปฏิบัติตามมาตรการ และแนวทางแก้ไข | ภาพประกอบมาตรการ |
|---|---|---|---|
| - จัดให้มีถังดับเพลิงเคมีชนิด ABC ขนาด 10 ปอนด์ ซึ่งจะติดตั้งไว้ภายในตู้ FHC | - โครงการจัดให้มีถังดับเพลิงชนิด ABC ขนาด 10 ปอนด์ ติดตั้งไว้ภายในตู้ FHC | - ไม่มี | |

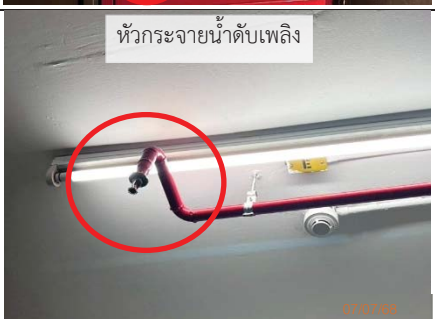
| มาตรการป้องกันและแก้ไขผลกระทบสิ่งแวดล้อม<br>และมาตรการติดตามตรวจสอบผลกระทบสิ่งแวดล้อม | ผลการปฏิบัติตามมาตรการ | ปัญหา อุปสรรค ที่ไม่สามารถปฏิบัติตามมาตรการ และแนวทางแก้ไข | ภาพประกอบมาตรการ |
|---|---|---|---|
| - จัดให้มีระบบหัวกระจายน้ำดับเพลิงอัตโนมัติ (Sprinkler System) บริเวณที่จอดรถ ภัตตาคาร สำนักงาน ห้องพัก ห้องออกกำลังกาย ห้องเครื่อง และบริเวณทางเดินทั่วทั้งอาคาร จำนวนรวม 1,358 จุด | - โครงการจัดให้มีแบบหัวกระจายน้ำดับเพลิงอัตโนมัติไว้บริเวณต่างๆ ภายในโครงการ | - ไม่มี | |

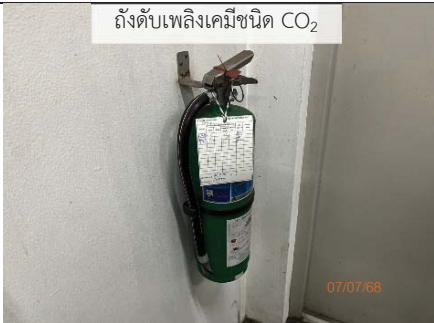
| มาตรการป้องกันและแก้ไขผลกระทบสิ่งแวดล้อม<br>และมาตรการติดตามตรวจสอบผลกระทบสิ่งแวดล้อม | ผลการปฏิบัติตามมาตรการ | ปัญหา อุปสรรค ที่ไม่สามารถปฏิบัติตาม<br>มาตรการ และแนวทางแก้ไข | ภาพประกอบมาตรการ |
|---|---|---|---|
| - จัดให้มีถังดับเพลิงเคมีชนิด CO <sub>2</sub> ขนาด 10 ปอนด์ ติดตั้งบริเวณห้องเครื่องฟ้า ห้องควบคุม ห้องพัสดุ ห้อง Chiller จำนวน 12 ถัง | - โครงการจัดให้มีถังดับเพลิงเคมีชนิด CO <sub>2</sub> จำนวน 12 ถัง ขนาด 20 ปอนด์ ติดตั้งบริเวณห้องเครื่องฟ้า ห้องควบคุม ห้องพัสดุ ห้อง Chiller จำนวน 2 ถัง | - ไม่มี | |

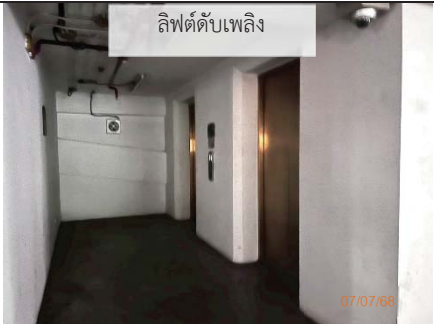
| มาตรการป้องกันและแก้ไขผลกระทบสิ่งแวดล้อม<br>และมาตรการติดตามตรวจสอบผลกระทบสิ่งแวดล้อม | ผลการปฏิบัติตามมาตรการ | ปัญหา อุปสรรค ที่ไม่สามารถปฏิบัติตาม<br>มาตรการ และแนวทางแก้ไข | ภาพประกอบมาตรการ |
|---|---|---|---|
| - จัดให้มีลิฟต์ดับเพลิง จำนวน 1 ชุด ซึ่งมีคุณสมบัติตามกฎหมายกระทรวงฉบับที่ 33 (พ.ศ.2535) ออกตามความในพระราชบัญญัติควบคุมอาคาร พ.ศ.2522 และแก้ไขเพิ่มเติมตามกฎหมายกระทรวงฉบับที่ 50 (พ.ศ.2540) ออกตามความในพระราชบัญญัติควบคุมอาคาร พ.ศ.2522 | - โครงการจัดให้มีลิฟต์ดับเพลิง 1 ชุด ซึ่งเป็นไปตามที่กฎหมายระบุไว้ | - ไม่มี | |

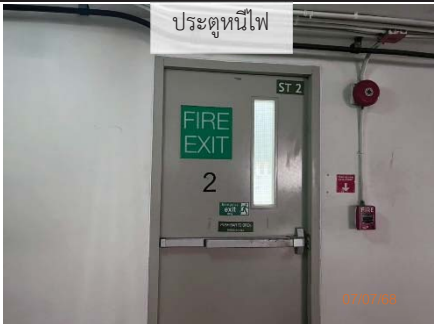
| มาตรการป้องกันและแก้ไขผลกระทบสิ่งแวดล้อม<br>และมาตรการติดตามตรวจสอบผลกระทบสิ่งแวดล้อม | ผลการปฏิบัติตามมาตรการ | ปัญหา อุปสรรค ที่ไม่สามารถปฏิบัติตาม<br>มาตรการ และแนวทางแก้ไข | ภาพประกอบมาตรการ |
|---|---|---|---|
| - บันไดที่ใช้หนีไฟ ของอาคาร มีรายละเอียดดังนี้<br><br>1. บันได ST-1 เป็นบันไดที่ขึ้น จากชั้นล่าง-ชั้นดาดฟ้า ขนาดกว้าง 1.64 ม. บันได ST-2 เป็นบันไดที่ขึ้น จากชั้นล่าง-ชั้นดาดฟ้า ขนาดกว้าง 0.9 ม. | โครงการจัดให้มีบันไดที่ใช้หนีไฟ เป็นบันไดและป้ายบอกทางหนีไฟที่ขึ้น จากชั้นล่าง-ชั้นดาดฟ้า | - ไม่มี | |

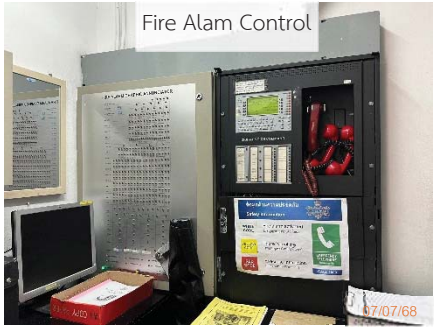
| มาตรการป้องกันและแก้ไขผลกระทบสิ่งแวดล้อม<br>และมาตรการติดตามตรวจสอบผลกระทบสิ่งแวดล้อม | ผลการปฏิบัติตามมาตรการ | ปัญหา อุปสรรค ที่ไม่สามารถปฏิบัติตาม<br>มาตรการ และแนวทางแก้ไข | ภาพประกอบมาตรการ |
|---|---|---|---|
| <p><b>ระบบเตือนอัคคีภัย</b></p> <ul style="list-style-type: none"> <li>- Fire Alarm Control Panel: FCP เป็นจุดศูนย์รวมการรับ-ส่ง สัญญาณเพื่อแจ้งเหตุให้ทราบทั่วทั้งอาคาร</li> <li>- Smoke Detector ติดตั้งบริเวณภัตตาคาร ห้องเครื่องไฟฟ้า ห้องเครื่องสูบน้ำ ห้องสำนักงาน โถงต้อนรับ โถงลิฟต์ ห้อง Chiller ห้องพัก และทางเดินภายในอาคาร จำนวนรวม 369 จุด</li> </ul> | <p>โครงการจัดให้มีระบบเตือนอัคคีภัย Fire Alarm Control Panel: FCP สัญญาณแจ้งเหตุเครื่องตรวจจับควัน เครื่องตรวจจับความร้อน เครื่องแจ้งเหตุโดยใช้มือถือ และกริ่งสัญญาณเตือนภัยไว้ในบริเวณชั้นของอาคาร</p> | ไม่มี | <p>Fire Alarm Control</p> |

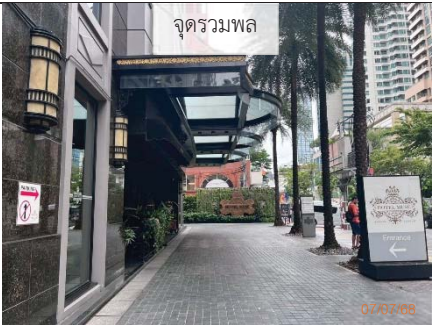
| มาตรการป้องกันและแก้ไขผลกระทบสิ่งแวดล้อม<br>และมาตรการติดตามตรวจสอบผลกระทบสิ่งแวดล้อม | ผลการปฏิบัติตามมาตรการ | ปัญหา อุปสรรค ที่ไม่สามารถปฏิบัติตาม<br>ตามมาตรการ และแนวทางแก้ไข | ภาพประกอบมาตรการ |
|---|---|---|---|
| 3) จัดให้มีจุดรวมคนเบื้องต้นจำนวน 1 จุด<br>บริเวณด้านทิศตะวันตก ของอาคารโครงการมีขนาด<br>พื้นที่ 95 ตร.ม. สามารถรองรับคนได้ประมาณ 380 คน<br>ซึ่งเพียงพอต่อผู้มาใช้บริเวณภายในโครงการ 356 คน | - โครงการได้จัดให้มีจุดรวมคน จำนวน 1<br>จุด บริเวณด้านหน้าของโรงแรม ซึ่งเพียงพอ<br>ต่อผู้พักอาศัย | - ไม่มี | |

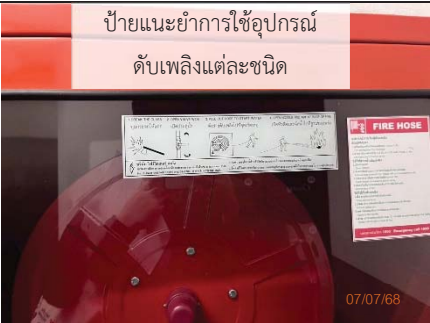
| มาตรการป้องกันและแก้ไขผลกระทบสิ่งแวดล้อม<br>และมาตรการติดตามตรวจสอบผลกระทบสิ่งแวดล้อม | ผลการปฏิบัติตามมาตรการ | ปัญหา อุปสรรค ที่ไม่สามารถปฏิบัติ<br>ตามมาตรการ และแนวทางแก้ไข | ภาพประกอบมาตรการ |
|---|---|---|---|
| 4) ติดป้ายแนะนำการใช้อุปกรณ์แต่ละตัว ไว้<br>บริเวณที่อุปกรณ์ติดตั้งอยู่เพื่อให้ผู้ที่อยู่ใกล้ที่เกิดเหตุ<br>สามารถใช้ได้ทันที | - โครงการได้ติดป้ายแนะนำใช้อุปกรณ์<br>ดับเพลิงแบบมือถือไว้บริเวณที่อุปกรณ์ติด<br>ตั้งอยู่ผู้ที่พักอาศัยสามารถใช้ได้ทันที | - ไม่มี | <p>ป้ายแนะนำการใช้อุปกรณ์<br/>ดับเพลิงแต่ละชนิด</p> |

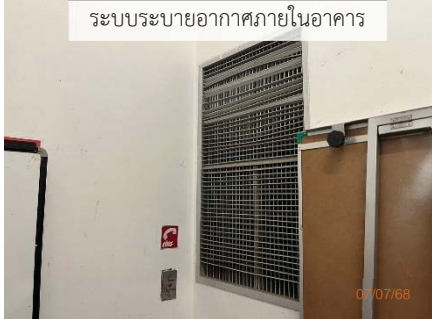
| มาตรการป้องกันและแก้ไขผลกระทบสิ่งแวดล้อม<br>และมาตรการติดตามตรวจสอบผลกระทบสิ่งแวดล้อม | ผลการปฏิบัติตามมาตรการ | ปัญหา อุปสรรค ที่ไม่สามารถปฏิบัติตามมาตรการ และแนวทางแก้ไข | ภาพประกอบมาตรการ |
|---|---|---|---|
| 2) ดูแลตรวจสอบอุปกรณ์ที่ใช้ระบายอากาศให้สามารถใช้งานได้อยู่เสมอ โดยทำการตรวจสอบช่องเปิดต่างๆ มิให้มีสิ่งกีดขวางกั้นการระบายอากาศ | - โครงการจัดให้มีเจ้าหน้าที่ดูแลตรวจสอบอุปกรณ์ระบบระบายอากาศอยู่เสมอ โดยไม่ให้มีวัตถุหรือสิ่งกีดขวาง | - ไม่มี | <p>ระบบระบายอากาศภายในอาคาร</p> |

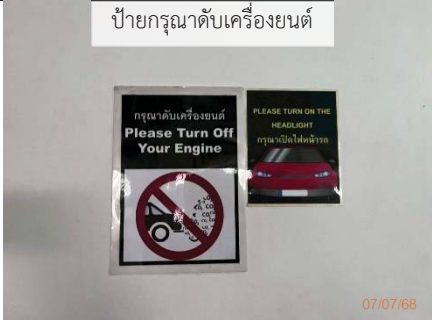
| มาตรการป้องกันและแก้ไขผลกระทบสิ่งแวดล้อม<br>และมาตรการติดตามตรวจสอบผลกระทบสิ่งแวดล้อม | ผลการปฏิบัติตามมาตรการ | ปัญหา อุปสรรค ที่ไม่สามารถปฏิบัติตามมาตรการ และแนวทางแก้ไข | ภาพประกอบมาตรการ |
|---|---|---|---|
| 3) ติดตั้งป้ายห้ามติดเครื่องยนต์ทิ้งไว้ ภายในบริเวณที่จอดรถ ให้สามารถสังเกตเห็นได้อย่างชัดเจนและทั่วถึง | - โครงการมีการติดป้าย“กรุณาดับเครื่องยนต์” ตามจุดต่างๆบริเวณที่จอดรถที่สามารถมองเห็นได้อย่างชัดเจน | - ไม่มี | <p>ป้ายกรุณาดับเครื่องยนต์</p> |

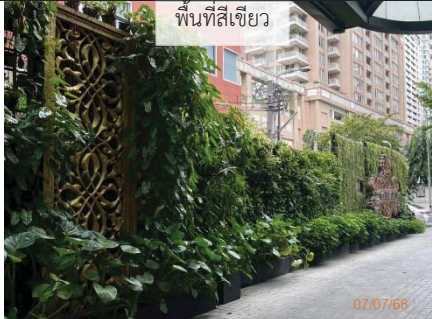
| มาตรการป้องกันและแก้ไขผลกระทบสิ่งแวดล้อม<br>และมาตรการติดตามตรวจสอบผลกระทบสิ่งแวดล้อม | ผลการปฏิบัติตามมาตรการ | ปัญหา อุปสรรค ที่ไม่สามารถปฏิบัติตามมาตรการ และแนวทางแก้ไข | ภาพประกอบมาตรการ |
|---|---|---|---|
| 4) จัดให้มีพื้นที่สีเขียวขนาดพื้นที่รวม 452 ตร.ม. และจัดให้มีการปลูกไม้ยืนต้น เพื่อช่วยลดความร้อนจากระบบปรับอากาศ ในอัตรา 1 ต้น/ตัน ให้ได้มากที่สุด โดยจัดให้มีการปลูกไม้ยืนต้นทั้งสิ้น 137 ต้น ซึ่งจะสามารถลดความร้อนที่เกิดจากเครื่องปรับอากาศได้ 137 ตัน คิดเป็นร้อยละ 46 ของอัตราการระบายความร้อนจากเครื่องปรับอากาศ | - โครงการมีการปลูกต้นไม้และพืชคลุมดินบริเวณภายนอกและภายในอาคารโดยจัดให้มีพื้นที่สีเขียว ได้แก่ ลานมังกร พุ่มต่าง วนกบหอย ลีลาวดี เป็นต้น โดยรอบพื้นที่โครงการตามแนวรั้วของโครงการ พื้นที่ว่างระหว่างอาคารโครงการ และพื้นที่ระเบียงชั้นลอย โดยมีพื้นที่สีเขียวรวมประมาณ 626 ตร.ม. | - ไม่มี | <p>พื้นที่สีเขียว</p> |

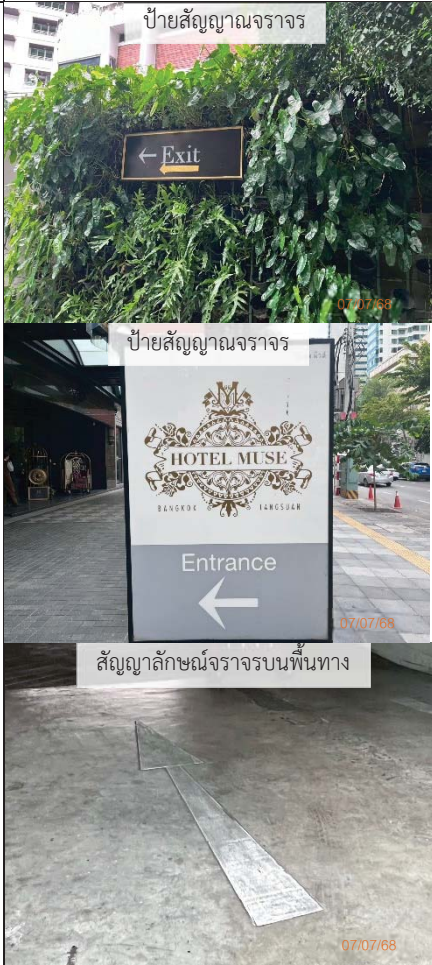
| มาตรการป้องกันและแก้ไขผลกระทบสิ่งแวดล้อม<br>และมาตรการติดตามตรวจสอบผลกระทบสิ่งแวดล้อม | ผลการปฏิบัติตามมาตรการ | ปัญหา อุปสรรค ที่ไม่สามารถปฏิบัติ<br>ตามมาตรการ และแนวทางแก้ไข | ภาพประกอบมาตรการ |
|---|---|---|---|
| <p>3.9 การจราจร</p> <p>1) ติดตั้งป้ายสัญญาณจราจรให้ชัดเจนทั้งบน<br/>พื้นทาง และป้ายต่างๆ บริเวณโครงการให้ชัดเจน และ<br/>ไม่ก่อให้เกิดความสับสนของผู้ขับขี่ เพื่อให้การเคลื่อนตัว<br/>ของรถในโครงการ และบริเวณทางเข้า-ออกโครงการ<br/>สามารถทำได้อย่างสะดวก และปลอดภัย</p> | <p>- โครงการติดตั้งป้ายสัญญาณจราจรไว้ชัดเจน<br/>บริเวณพื้นที่โครงการให้มีความปลอดภัยต่อผู้<br/>ขับขี่ พร้อมทั้งติดป้ายไว้บริเวณทางเข้า-ออก<br/>โครงการ</p> | <p>- ไม่มี</p> | <p>ป้ายสัญญาณจราจร</p> <p>ป้ายสัญญาณจราจร</p> <p>สัญญาณจราจรบนพื้นทาง</p> |

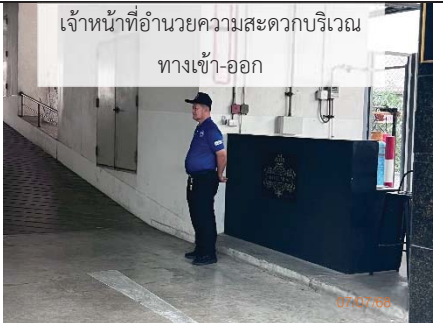
| มาตรการป้องกันและแก้ไขผลกระทบสิ่งแวดล้อม<br>และมาตรการติดตามตรวจสอบผลกระทบสิ่งแวดล้อม | ผลการปฏิบัติตามมาตรการ | ปัญหา อุปสรรค ที่ไม่สามารถปฏิบัติตาม<br>ตามมาตรการ และแนวทางแก้ไข | ภาพประกอบมาตรการ |
|---|---|---|---|
| 2) จัดให้มีพนักงานรักษาความปลอดภัยคอยอำนวยความสะดวกให้แก่รถที่จะเข้า-ออกโครงการ โดยเน้นให้รถสามารถเข้าและออกโครงการได้ในจังหวะที่ปลอดภัย ไม่กีดขวางกระแสจราจรบนถนนหลังสวน | - โครงการจัดให้มีพนักงานรักษาความปลอดภัยคอยอำนวยความสะดวก พร้อมทั้งติดป้ายสัญญาณจราจรไว้บริเวณทางเข้า-ออกพื้นที่โครงการ | - ไม่มี | |

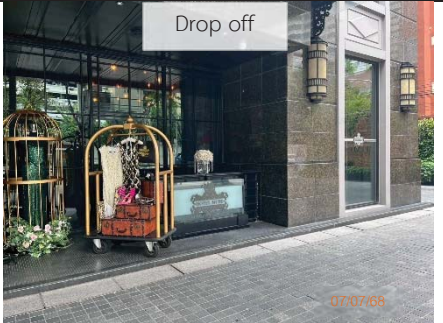
| มาตรการป้องกันและแก้ไขผลกระทบสิ่งแวดล้อม<br>และมาตรการติดตามตรวจสอบผลกระทบสิ่งแวดล้อม | ผลการปฏิบัติตามมาตรการ | ปัญหา อุปสรรค ที่ไม่สามารถปฏิบัติตาม<br>ตามมาตรการ และแนวทางแก้ไข | ภาพประกอบมาตรการ |
|---|---|---|---|
| 3) จัดบริเวณ Drop Off ไว้บริเวณด้านทิศตะวันตกของอาคารเพื่อป้องกันไม่ให้เกิดการจอดรถรอผู้พักอาศัยภายในโครงการบนถนนหลังสวน | - โครงการจัดให้มีพื้นที่บริเวณ Drop off เพื่อป้องกันไม่ให้เกิดการจอดรถรอผู้พักอาศัยรวมถึงการเคลื่อนตัวของรถที่สามารถทำได้สะดวก | - ไม่มี | |

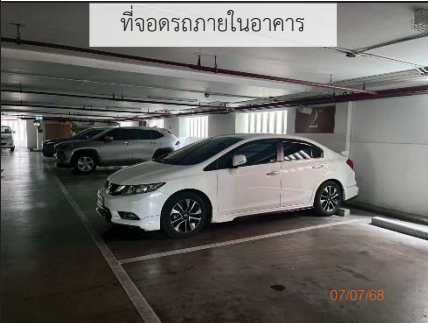
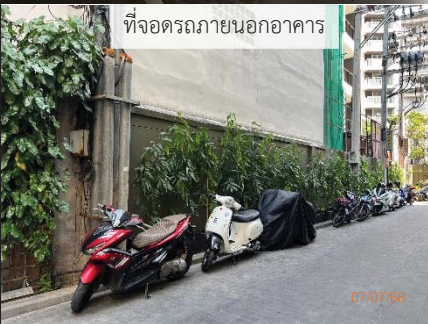
| มาตรการป้องกันและแก้ไขผลกระทบสิ่งแวดล้อม<br>และมาตรการติดตามตรวจสอบผลกระทบสิ่งแวดล้อม | ผลการปฏิบัติตามมาตรการ | ปัญหา อุปสรรค ที่ไม่สามารถปฏิบัติ<br>ตามมาตรการ และแนวทางแก้ไข | ภาพประกอบมาตรการ |
|---|---|---|---|
| 5) ควบคุมไม่ให้รถของโครงการและผู้มาใช้<br>บริการ นำรถเข้ามาจอดภายในถนนซอยบ้านหลังสวน | - โครงการจัดให้มีพื้นที่จอดรถสำหรับของ<br>โครงการและผู้มาใช้บริการ และมีเจ้าหน้าที่<br>คอยอำนวยความสะดวก ที่จอดรถทั้งภายใน<br>และภายนอกอาคาร | - ไม่มี | <div>ที่จอดรถภายในอาคาร</div> <div>ที่จอดรถภายนอกอาคาร</div> |

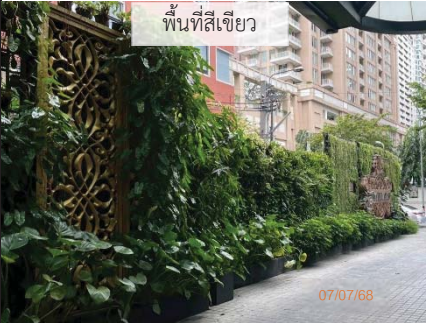
| มาตรการป้องกันและแก้ไขผลกระทบสิ่งแวดล้อม<br>และมาตรการติดตามตรวจสอบผลกระทบสิ่งแวดล้อม | ผลการปฏิบัติตามมาตรการ | ปัญหา อุปสรรค ที่ไม่สามารถปฏิบัติ<br>ตามมาตรการ และแนวทางแก้ไข | ภาพประกอบมาตรการ |
|---|---|---|---|
| <b>4. คุณค่าต่อคุณภาพชีวิต</b><br>4.1 ทักษะนิภาพ<br>(1)จัดให้มีพื้นที่สีเขียวขนาดพื้นที่รวม 452 ตร.<br>ม. คิดเป็นอัตราส่วนพื้นที่สีเขียวต่อผู้มาใช้บริการ 1.3<br>ตร.ม./คน โดยจัดให้มีพื้นที่สีเขียวบริเวณชั้นที่ 1 ขนาด<br>พื้นที่ 268.31 ตรม. คิดเป็นร้อยละ 50 ของพื้นที่ว่าง ซึ่ง<br>พันธุ์ไม้ที่จะนำมาปลูก ได้แก่ แกร์ชปาล์ม ปาล์มยะวา<br>ปาล์มพ็อกเทศ หลิว มะขาม อโศกอินเดีย คำแสด<br>อินทนิลน้ำ ตีนเป็ดน้ำ พังพวยฝรั่ง ขบา จั๋งญี่ปุ่น เวอร์บีนา<br>ยี่โถ เทียนทอง ไทรยอดทอง หางพวยฝรั่ง หางกระรอก<br>กระดุม ทองเลื้อย หูปลาช่อน และเขียวหมื่นปี เป็นต้น | - โครงการมีการปลูกต้นไม้และพืชคลุมดิน<br>บริเวณภายนอกและภายในอาคารโดยจัดให้มี<br>พื้นที่สีเขียว ได้แก่ ลั่นมั่งกร พลุต่าง วาน<br>กาบหอย ลีลาวดี เป็นต้น โดยรอบพื้นที่<br>โครงการตามแนวรั้วของโครงการ พื้นที่ว่าง<br>ระหว่างอาคารโครงการ และพื้นที่ระเบียงชั้น<br>ลอย โดยมีพื้นที่สีเขียวรวมประมาณ 626 ตร.<br>ม. | - ไม่มี | |

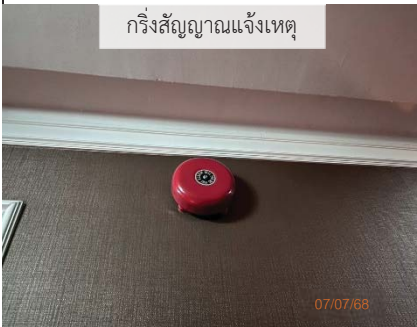
| มาตรการป้องกันและแก้ไขผลกระทบสิ่งแวดล้อม<br>และมาตรการติดตามตรวจสอบผลกระทบสิ่งแวดล้อม | ผลการปฏิบัติตามมาตรการ | ปัญหา อุปสรรค ที่ไม่สามารถปฏิบัติ<br>ตามมาตรการ และแนวทางแก้ไข | ภาพประกอบมาตรการ |
|---|---|---|---|
| <b>4. ระบบป้องกันอัคคีภัย</b><br><br>4.1 ตรวจสอบอุปกรณ์ในระบบป้องกันและสัญญาณ<br>เตือนอัคคีภัยในอยู่ในสภาพพร้อมใช้งานทุก 3 เดือน/<br>ครั้ง | - โครงการได้มีการตรวจสอบระบบป้องกัน และ<br>สัญญาณเตือนอัคคีภัย ทุก 3 เดือน | - ไม่มี | <p>กริ่งสัญญาณแจ้งเหตุ</p> <p>07/07/68</p> |

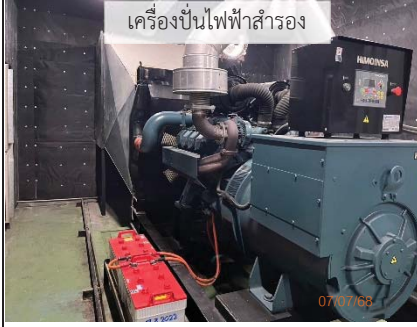
| มาตรการป้องกันและแก้ไขผลกระทบสิ่งแวดล้อม<br>และมาตรการติดตามตรวจสอบผลกระทบสิ่งแวดล้อม | ผลการปฏิบัติตามมาตรการ | ปัญหา อุปสรรค ที่ไม่สามารถปฏิบัติ<br>ตามมาตรการ และแนวทางแก้ไข | ภาพประกอบมาตรการ |
|---|---|---|---|
| 4.2 ทดสอบระบบจ่ายไฟฟ้าสำรอง ให้มีแบตเตอรี่<br>สำรองอยู่ตลอดเวลา และมีสภาพพร้อมใช้งานทุก 3<br>เดือน/ครั้ง | - โครงการจัดให้มีเจ้าหน้าที่คอยตรวจสอบ<br>แบตเตอรี่สำรองให้พร้อมใช้งานอยู่ตลอดเวลา | - ไม่มี | <p>เครื่องปั่นไฟฟ้าสำรอง</p> <p>07/07/68</p> |

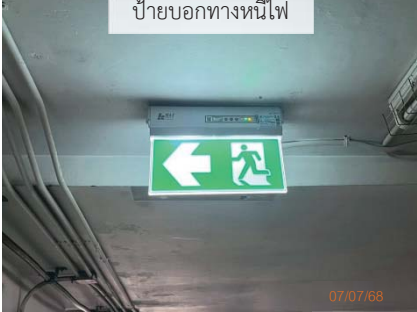
| มาตรการป้องกันและแก้ไขผลกระทบสิ่งแวดล้อม<br>และมาตรการติดตามตรวจสอบผลกระทบสิ่งแวดล้อม | ผลการปฏิบัติตามมาตรการ | ปัญหา อุปสรรค ที่ไม่สามารถปฏิบัติ<br>ตามมาตรการ และแนวทางแก้ไข | ภาพประกอบมาตรการ |
|---|---|---|---|
| 4.3 ป้ายและเครื่องหมายแสดงการหนีไฟ และ<br>แผนผังเส้นทางหนีไฟ ให้มีสภาพดี มองเห็นชัดเจนและ<br>ไม่บเลือนตรวจสอบทุก 3 เดือน/ครั้ง | - โครงการได้มีการตรวจสอบป้ายเครื่องหมาย<br>แสดงการหนีไฟ และแผนผังเส้นทางหนีไฟอยู่<br>ตลอดเวลา | - ไม่มี | <p>ป้ายบอกทางหนีไฟ</p> <p>07/07/68</p> |

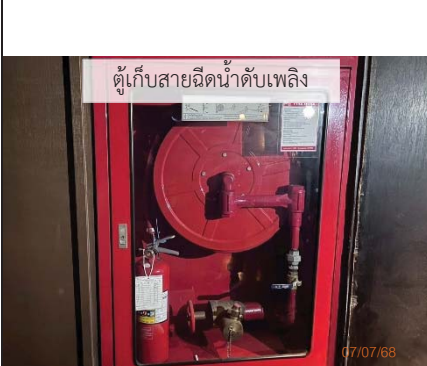
| มาตรการป้องกันและแก้ไขผลกระทบสิ่งแวดล้อม<br>และมาตรการติดตามตรวจสอบผลกระทบสิ่งแวดล้อม | ผลการปฏิบัติตามมาตรการ | ปัญหา อุปสรรค ที่ไม่สามารถปฏิบัติ<br>ตามมาตรการ และแนวทางแก้ไข | ภาพประกอบมาตรการ |
|---|---|---|---|
| <p>4.4 อุปกรณ์ดับเพลิง</p> <ul style="list-style-type: none"> <li>- ตรวจสอบเครื่องสูบน้ำดับเพลิงสภาพพร้อมใช้งาน และอายุการใช้งานทุก 3 เดือน/ครั้ง</li> <li>- ตรวจสอบถังเก็บน้ำดับเพลิง สภาพของถังทุก 3 เดือน และตรวจสอบระดับน้ำในถัง เดือนละ 1 ครั้ง</li> <li>- ตรวจสอบเครื่องดับเพลิงแบบหัวได้ให้อยู่ในสภาพพร้อมใช้งาน และอายุการใช้งานทุก 3 เดือน/ครั้ง</li> <li>- ตรวจสอบหัวรับน้ำดับเพลิง ให้อยู่ในสภาพพร้อมใช้งาน และเข้าถึงได้สะดวกทุก 3 เดือน/ครั้ง</li> <li>- ตรวจสอบสายฉีดน้ำดับเพลิงและตู้เก็บสายฉีด (FHC) ให้อยู่ในสภาพพร้อมใช้งาน เดือนละ 1 ครั้ง</li> </ul> | <ul style="list-style-type: none"> <li>- โครงการได้จัดให้มีอุปกรณ์ดับเพลิงที่สามารถพร้อมใช้งานได้ เช่น เครื่องสูบน้ำดับเพลิง เครื่องดับเพลิงแบบหัว หัวรับน้ำดับเพลิง และสายฉีดน้ำดับเพลิงและตู้เก็บสายฉีด (FHC) รวมทั้งมีการตรวจสอบถังเก็บน้ำดับเพลิง ทุก 3 เดือน เดือนละ 1 ครั้ง</li> </ul> | <p>- ไม่มี</p> | <p>ตู้เก็บสายฉีดน้ำดับเพลิง</p> <p>ถังดับเพลิงชนิด ABC</p> <p>07/07/68</p> |

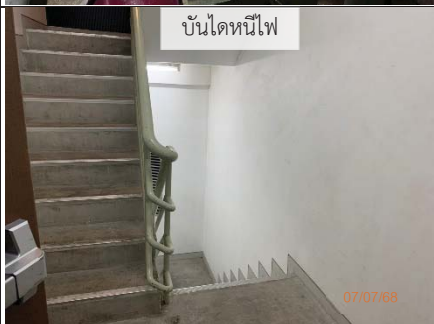
| มาตรการป้องกันและแก้ไขผลกระทบสิ่งแวดล้อม<br>และมาตรการติดตามตรวจสอบผลกระทบสิ่งแวดล้อม | ผลการปฏิบัติตามมาตรการ | ปัญหา อุปสรรค ที่ไม่สามารถปฏิบัติ<br>ตามมาตรการ และแนวทางแก้ไข | ภาพประกอบมาตรการ |
|---|---|---|---|
| 4.5 ตรวจสอบบันไดหนีไฟและเส้นทางในการหนีไฟให้อยู่ในสภาพพร้อมใช้งานไม่มีสิ่งกีดขวาง เดือนละ 1 ครั้ง | - โครงการได้มีการตรวจสอบบันไดหนีไฟ และเส้นทางหนีไฟไม่ให้มีสิ่งกีดขวาง | - ไม่มี | |

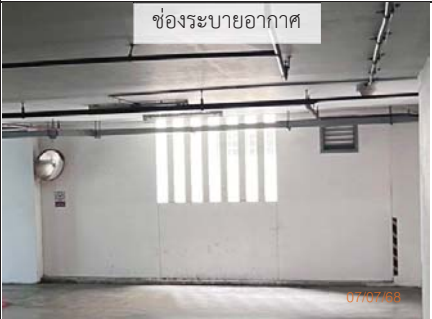
| มาตรการป้องกันและแก้ไขผลกระทบสิ่งแวดล้อม<br>และมาตรการติดตามตรวจสอบผลกระทบสิ่งแวดล้อม | ผลการปฏิบัติตามมาตรการ | ปัญหา อุปสรรค ที่ไม่สามารถปฏิบัติตามมาตรการ และแนวทางแก้ไข | ภาพประกอบมาตรการ |
|---|---|---|---|
| <b>5. ระบบระบายอากาศ</b><br>ตรวจสอบ ช่วงระบายอากาศธรรมชาติ เช่น หน้าต่างและประตู ให้ไม่มีวัตถุหรือสิ่งกีดขวางเดือนละ 1 ครั้ง | - โครงการได้มีการตรวจสอบระบบระบายอากาศบริเวณช่องระบายอากาศธรรมชาติ เช่น หน้าต่างและประตู ไม่ให้มีสิ่งกีดขวางเดือนละ 1 ครั้ง | - ไม่มี | |
