รายงานการปฏิบัติตามมาตรการป้องกันและแก้ไขผลกระทบสิ่งแวดล้อม  
และมาตรการติดตามตรวจสอบผลกระทบสิ่งแวดล้อม  
ประจำเดือนกรกฎาคม-ธันวาคม 2568

โครงการโรงแรม **ATARA HOTEL SRIRACHA**  
(Oakwood Hotel & Residence Sriracha)

บริษัท วี.เอ็ม.พี.ซี. จำกัด

มกราคม 2569

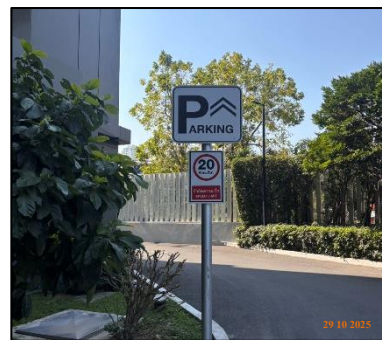
รูปที่ 2.7 ป้ายจำกัดความเร็วภายในโครงการ

ผลกระทบสิ่งแวดล้อม	มาตรการป้องกัน และแก้ไขผลกระทบสิ่งแวดล้อม	รายละเอียดการปฏิบัติจริง	ปัญหาและ แนวทางแก้ไข	อ้างอิง
1. ทรัพยากรสิ่งแวดล้อม ทางกายภาพ (ต่อ) 1.2 คุณภาพทางอากาศ	- ติดตั้งป้ายจำกัดความเร็วของรถที่เข้า-ออก มีความเร็วไม่เกิน 30 กม./ชม. เพื่อลดความเร็ว และป้องกันการฟุ้งกระจายของฝุ่นอันเนื่องจากถนนภายในโครงการ	- โครงการมีการติดตั้งป้ายจำกัดความเร็วของรถที่เข้า-ออก มีความเร็วไม่เกิน 20 กม./ชม. เพื่อลดความเร็วและป้องกันการฟุ้งกระจายของฝุ่นอันเนื่องจากถนนภายในโครงการ (รูปที่ 2.7)	- ไม่พบปัญหา

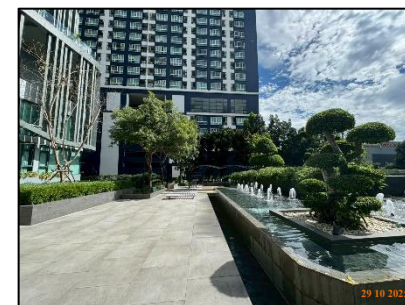
รูปที่ 2.1 พื้นที่สีเขียวภายในโครงการ

ผลกระทบสิ่งแวดล้อม	มาตรการป้องกัน และแก้ไขผลกระทบสิ่งแวดล้อม	รายละเอียดการปฏิบัติจริง	ปัญหาและ แนวทางแก้ไข	อ้างอิง
1. ทรัพยากรสิ่งแวดล้อม ทางกายภาพ (ต่อ) 1.3 ระดับเสียง	- ตรวจสอบอุปกรณ์เครื่องใช้ไฟฟ้าและ เครื่องจักร เช่น บั๊มน้ำ เครื่องปรับอากาศ เป็นต้น ให้มีประสิทธิภาพดีอยู่เสมอเพื่อ ป้องกันเสียงดังจากการทำงานที่ขาด ประสิทธิภาพ	- โครงการจัดให้มีเจ้าหน้าที่ตรวจสอบ อุปกรณ์เครื่องใช้ไฟฟ้าและเครื่องจักร เช่น บั๊มน้ำ เครื่องปรับอากาศ เป็นต้น โดยรอบ เดือน ก.ค -ธ.ค. 68 อุปกรณ์เครื่องใช้ไฟฟ้า และเครื่องจักร ในโครงการทำงานได้เป็น ปกติ และมีประสิทธิภาพ (ภาคผนวกที่ 9)	- ไม่พบปัญหา	-
	- รักษาสภาพธรรมชาติ และดูแลต้นไม้ใน โครงการให้ดีอยู่เสมอ เพื่อช่วยเป็นแนว ดูดซับเสียงจากภายนอกได้	- โครงการมีการรักษาสภาพธรรมชาติ และ ดูแลต้นไม้ในโครงการให้ดีอยู่เสมอ เพื่อ ช่วยเป็นแนวดูดซับเสียงจากภายนอกได้ (รูปที่ 2.1)	- ไม่พบปัญหา

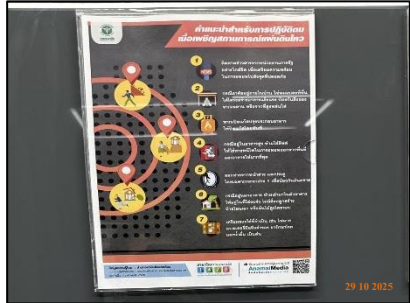
ผลกระทบสิ่งแวดล้อม	มาตรการป้องกัน และแก้ไขผลกระทบสิ่งแวดล้อม	รายละเอียดการปฏิบัติจริง	ปัญหาและ แนวทางแก้ไข	อ้างอิง
1. ทรัพยากรสิ่งแวดล้อม ทางกายภาพ (ต่อ) 1.4 การเกิดแผ่นดินไหว	- แผนการเตรียมตัวก่อนการเกิดแผ่นดินไหว 1) ติดตั้งป้ายคำแนะนำในการปฏิบัติตน เมื่อเกิดแผ่นดินไหวไว้ในบริเวณที่เห็น ได้ชัดเจน เช่น ภายในห้องลิฟท์ โดยสาร หรือบริเวณโถงหน้าลิฟท์	- โครงการมีการติดตั้งป้ายคำแนะนำใน การปฏิบัติตน เมื่อเกิดแผ่นดินไหวไว้ใน บริเวณที่เห็นได้ชัดเจน เช่น ห้องลิฟท์ (รูปที่ 2.8)	- ไม่พบปัญหา

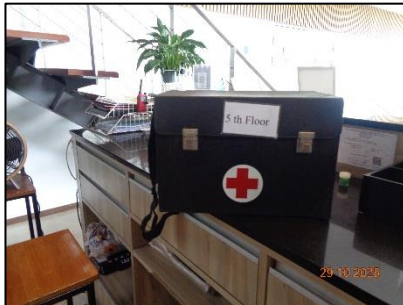
รูปที่ 2.9 กล่องยา และอุปกรณ์ ปฐมพยาบาลเบื้องต้น

รูปที่ 2.8 ป้ายคำแนะนำในการปฏิบัติตน เมื่อเกิดแผ่นดินไหว
	2) จัดให้มีกล่องยา และอุปกรณ์ปฐม พยาบาลเบื้องต้นไว้ที่ห้องพยาบาล ของอาคาร และให้ทุกคนทราบว่าอยู่ ที่ใดของอาคาร	- โครงการจัดให้มีกล่องยา และอุปกรณ์ ปฐมพยาบาลเบื้องต้นไว้ที่ห้องพยาบาล ของอาคาร พร้อมทั้งมีการแจ้งและ ประชาสัมพันธ์ให้พนักงานทราบถึง ตำแหน่งที่จัดเก็บ (รูปที่ 2.9)	- ไม่พบปัญหา

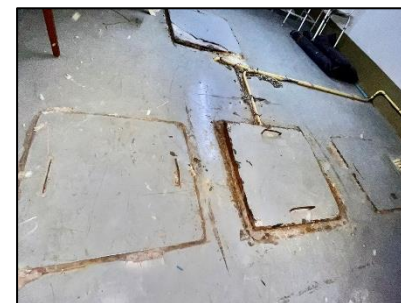
รูปที่ 2.11 ระบบบำบัดน้ำเสีย บริเวณอาคาร A

ผลกระทบสิ่งแวดล้อม	มาตรการป้องกัน และแก้ไขผลกระทบสิ่งแวดล้อม	รายละเอียดการปฏิบัติจริง	ปัญหาและ แนวทางแก้ไข	อ้างอิง
1. ทรัพยากรสิ่งแวดล้อม ทางกายภาพ (ต่อ) 1.5 ทรัพยากรน้ำ 1) การจัดการน้ำเสีย	- ติดเส้นสีแดง ความกว้างไม่น้อยกว่า 10 ซม. บริเวณโดยรอบเขตจุดบ่อรวมให้ชัดเจน และเขียนป้ายถาวรแจ้งว่า “บริเวณนี้เป็น บ่อบำบัดน้ำเสีย”	- โครงการจัดให้มีระบบบำบัดน้ำเสีย อยู่บริเวณชั้นใต้ดินมีเพียงเจ้าหน้าที่ หรือพนักงานที่เกี่ยวข้องเท่านั้นที่ เข้าถึงพื้นที่ดังกล่าวได้ (รูปที่ 2.11)	- ไม่พบปัญหา

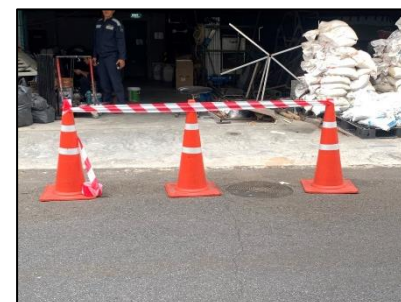
รูปที่ 2.17 กรวยจราจรกั้นบริเวณที่ ปฏิบัติงานและห้ามมิให้รถจอดชั่วคราว

- เมื่อมีการเข้าดูแลบำรุงรักษาและสูบน้ำ ออกจากระบบบำบัดน้ำเสียของโครงการ ต้องใช้แผงกั้นบริเวณที่ปฏิบัติงาน และห้าม มิให้จอดชั่วคราว.	- เมื่อมีการเข้าดูแลบำรุงรักษาและ สูบน้ำออกจากระบบบำบัดน้ำเสีย ทางโครงการ มีการใช้กรวยจราจรกั้น บริเวณที่ปฏิบัติงาน และห้ามมิให้จอด ชั่วคราวโดยเด็ดขาด (รูปที่ 2.17)	- ไม่พบปัญหา

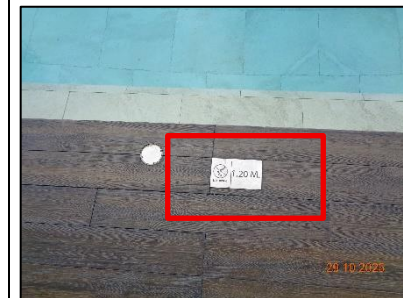
รูปที่ 2.23 ป้ายบอกความลึกหรือตัวเลขบอกระดับความลึกตั้งแต่ 1.20 ม. ขึ้นไป

ผลกระทบสิ่งแวดล้อม	มาตรการป้องกัน และแก้ไขผลกระทบสิ่งแวดล้อม	รายละเอียดการปฏิบัติจริง	ปัญหาและ แนวทางแก้ไข	อ้างอิง
1. ทรัพยากรสิ่งแวดล้อม ทางกายภาพ (ต่อ) 1.5 ทรัพยากรน้ำ 2) การจัดการสระว่ายน้ำ	- มีป้ายบอกความลึก หรือตัวเลขบอกระดับความลึกที่สามารถมองเห็นได้ชัดเจน ในกรณีที่สระว่ายน้ำนั้น มีความลึกตั้งแต่ 1.5 ม. ขึ้นไป โดยมีตัวเลขแสดงความลึกในระยະๆ อย่างน้อย 3 ระยະ	- โครงการจัดให้มีป้ายบอกความลึก หรือตัวเลขบอกระดับความลึกที่สามารถมองเห็นได้ชัดเจน ในกรณีที่สระว่ายน้ำนั้น มีความลึกตั้งแต่ 1.20 ม. ขึ้นไป โดยมีตัวเลขแสดงความลึกในระยະๆ อย่างน้อย 3 ระยະ (รูปที่ 2.23)	- ไม่พบปัญหา

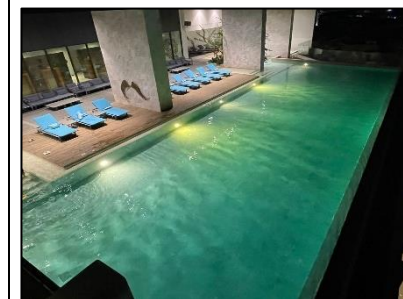
รูปที่ 2.24 หลอดไฟรอบบริเวณสระว่ายน้ำ

- จัดให้มีแสงสว่างเพียงพอทั่วบริเวณสระว่ายน้ำ เพื่อให้มองเห็นได้ชัดเจนในกรณีที่มีการเปิดใช้สระในเวลากลางคืน	- โครงการจัดให้มีแสงสว่างเพียงพอทั่วบริเวณสระว่ายน้ำ เพื่อให้มองเห็นได้ชัดเจนในกรณีที่มีการเปิดใช้สระในเวลากลางคืน (รูปที่ 2.24)	- ไม่พบปัญหา

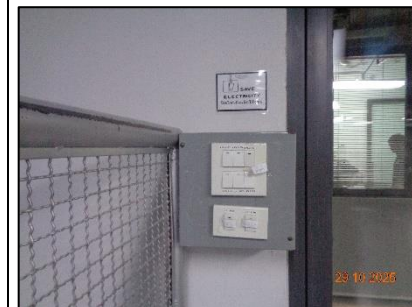
ผลกระทบสิ่งแวดล้อม	มาตรการป้องกัน และแก้ไขผลกระทบสิ่งแวดล้อม	รายละเอียดการปฏิบัติจริง	ปัญหาและ แนวทางแก้ไข	อ้างอิง
2. คุณค่าการใช้ประโยชน์ ของมนุษย์ (ต่อ) 2.2 การใช้ไฟฟ้า	- จัดให้มีสวิตช์ไฟแยกออกจากกัน เพื่อให้ สามารถเปิดปิดได้เฉพาะจุด เพื่อเป็นการ ประหยัดพลังงาน	- โครงการจัดให้มีสวิตช์ไฟแยกออกจาก กัน เพื่อให้สามารถเปิด-ปิดได้เฉพาะ จุดเพื่อเป็นการประหยัดพลังงาน (รูปที่ 2.38)	- ไม่พบปัญหา

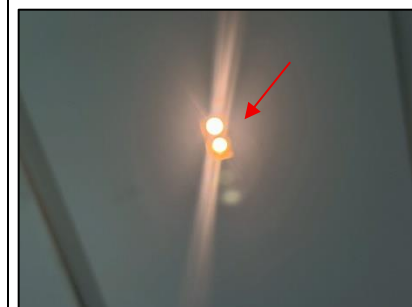
รูปที่ 2.39 โคมไฟที่มีแผ่นสะท้อนแสง

รูปที่ 2.38 สวิตช์ไฟแยกออกจากกัน
	- เลือกใช้โคมไฟที่มีแผ่นสะท้อนแสง เพื่อช่วย ให้แสงสว่างจากหลอดไฟกระจายได้อย่าง เต็มประสิทธิภาพ	- โครงการเลือกใช้โคมไฟที่มีแผ่น สะท้อนแสง เพื่อช่วยให้แสงสว่างจาก หลอดไฟกระจายได้อย่างเต็ม ประสิทธิภาพ (รูปที่ 2.39)	- ไม่พบปัญหา

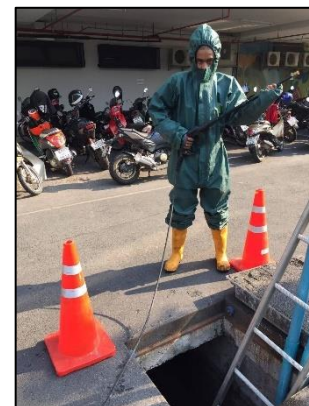
รูปที่ 2.53 การทำความสะอาด ท่อระบายน้ำ

ผลกระทบสิ่งแวดล้อม	มาตรการป้องกัน และแก้ไขผลกระทบสิ่งแวดล้อม	รายละเอียดการปฏิบัติจริง	ปัญหาและ แนวทางแก้ไข	อ้างอิง
2. คุณค่าการใช้ประโยชน์ของ มนุษย์ (ต่อ) 2.4 การระบายน้ำการป้องกัน น้ำท่วมและระบายบำบัด น้ำเสียรวม	2. จัดให้มีเจ้าหน้าที่ตรวจสอบระดับน้ำในบ่อบัก น้ำ และท่อระบายน้ำภายในโครงการ ให้คง ประสิทธิภาพการทำงานได้ดีอย่างสม่ำเสมอ	- โครงการจัดให้มีเจ้าหน้าที่ตรวจสอบ ระดับน้ำในบ่อบักน้ำ และท่อระบาย น้ำภายในโครงการ ให้คง ประสิทธิภาพการทำงานได้ดีอย่าง สม่ำเสมอ	- ไม่พบปัญหา	-
	3. ดำเนินการทำความสะอาดท่อระบายน้ำ โดยรอบ อาคารโครงการ 2 ครั้ง/ปี (ก่อนและหลังฤดูฝน)	- ดำเนินการทำความสะอาดท่อระบายน้ำ โดยรอบอาคารโครงการ 2 ครั้ง/ปี (ก่อนและหลังฤดูฝน) ครั้งล่าสุดเมื่อ เดือนมกราคม 2568 ได้ทำการล้าง ทำความสะอาดเรียบร้อยแล้ว (รูปที่ 2.53)	- ไม่พบปัญหา

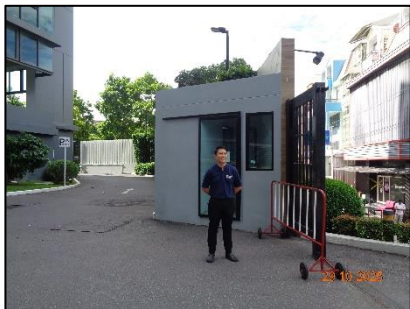
รูปที่ 2.54 เจ้าหน้าที่รักษาความปลอดภัย บริเวณทางเข้า-ออกโครงการ

ผลกระทบสิ่งแวดล้อม	มาตรการป้องกัน และแก้ไขผลกระทบสิ่งแวดล้อม	รายละเอียดการปฏิบัติจริง	ปัญหาและ แนวทางแก้ไข	อ้างอิง
2. คุณค่าการใช้ประโยชน์ของ มนุษย์ (ต่อ) 2.5 ระบายน้ำบาดน้ำเสียรวม	1. จัดให้มีเจ้าหน้าที่รักษาความปลอดภัยที่ผ่าน การฝึกอบรมด้านการจราจรอำนวยความสะดวก และจัดระบบการจราจรบริเวณ ทางเข้า-ออกที่จอดรถของ พื้นที่โครงการ ตลอดเวลา	- โครงการจัดให้มีเจ้าหน้าที่รักษาความ ปลอดภัยที่ผ่านการฝึกอบรมด้าน การจราจรอำนวยความสะดวก และ จัดระบบการจราจรบริเวณทาง เข้า-ออกที่จอดรถของ พื้นที่โครงการ ตลอดเวลา (รูปที่ 2.54)	- ไม่พบปัญหา

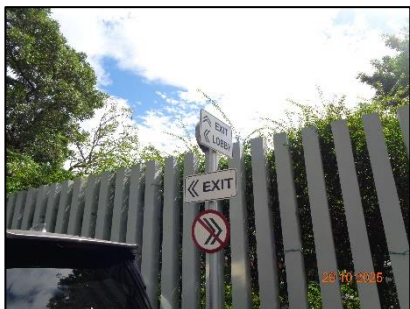
รูปที่ 2.55 ป้ายสัญญาณจราจร

2. ติดตั้งเครื่องหมายจราจรที่ถนน และที่ลาน จอดรถให้ชัดเจนและในระยะทางพอสมควร ที่จะชะลอรถได้ทันก่อนเข้าสู่โครงการได้อย่าง ปลอดภัย	- โครงการมีการติดตั้งเครื่องหมาย จราจรที่ถนน และที่ลานจอดรถชัดเจน เพื่อความปลอดภัยในการจราจร และ ป้องกันอุบัติเหตุที่อาจเกิดขึ้น (รูปที่ 2.55)	- ไม่พบปัญหา

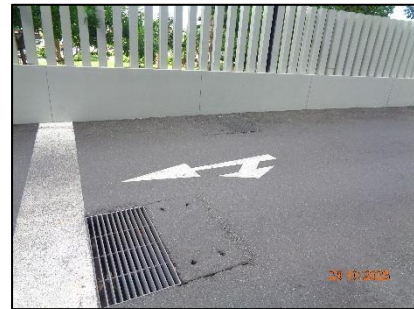
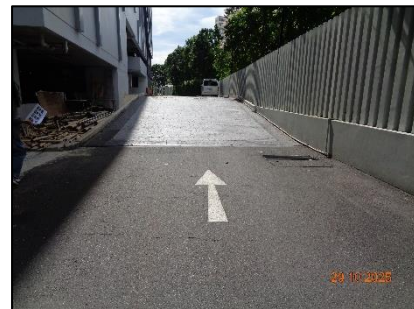
<p>รูปที่ 2.56 ลูกศรเส้นทางการเดินรถ</p>

ผลกระทบสิ่งแวดล้อม	มาตรการป้องกัน และแก้ไขผลกระทบสิ่งแวดล้อม	รายละเอียดการปฏิบัติจริง	ปัญหาและ แนวทางแก้ไข	อ้างอิง
2. คุณค่าการใช้ประโยชน์ ของมนุษย์ (ต่อ) 2.6 การคมนาคมและการ ขนส่ง	3. จัดให้มีเส้นแบ่งช่องจราจรและลูกศรอย่าง ชัดเจน เพื่อความเป็นระเบียบเรียบร้อย และ เพื่อความปลอดภัยของการจราจรภายใน ลานจอดรถของโครงการ	- โครงการจัดให้มีเส้นแบ่งช่องจราจร และลูกศรอย่างชัดเจน เพื่อความเป็น ระเบียบเรียบร้อย และเพื่อความ ปลอดภัยของการจราจรภายในลาน จอดรถของโครงการ (รูปที่ 2.56)	- ไม่พบปัญหา

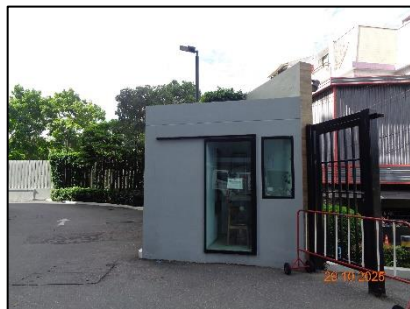
รูปที่ 2.62 บ่อรักษาความปลอดภัย

รูปที่ 2.54 เจ้าหน้าที่รักษาความปลอดภัย บริเวณทางเข้า-ออกโครงการ
	2. จัดสร้างบ่อมรภ. และให้มีรภ.ประจำบ่อ ดูแลความเรียบร้อยในโครงการตลอดเวลา	- โครงการมีการจัดสร้างบ่อมรภ. และให้มีรภ.ประจำบ่อดูแลความ เรียบร้อยในโครงการตลอดเวลา (รูปที่ 2.62)	- ไม่พบปัญหา

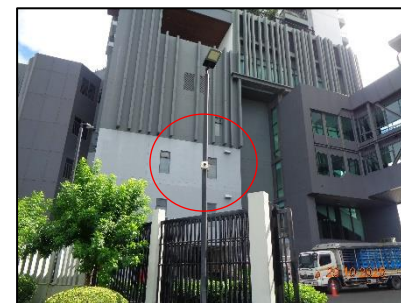
ผลกระทบสิ่งแวดล้อม	มาตรการป้องกัน และแก้ไขผลกระทบสิ่งแวดล้อม	รายละเอียดการปฏิบัติจริง	ปัญหาและ แนวทางแก้ไข	อ้างอิง
3. คุณภาพชีวิต (ต่อ) 3.1 สภาพเศรษฐกิจและสังคม	3. จัดให้มีกล้องวงจรปิด (CCTV) บริเวณทางเข้า-ออกโครงการและบริเวณจุดอันตรายในทุกๆ ชั้นของอาคารภายในโครงการ	- โครงการจัดให้มีกล้องวงจรปิด (CCTV) บริเวณทางเข้า-ออกโครงการและบริเวณจุดอันตรายในทุกๆ ชั้นของอาคารภายในโครงการ (รูปที่ 2.63)	- ไม่พบปัญหา

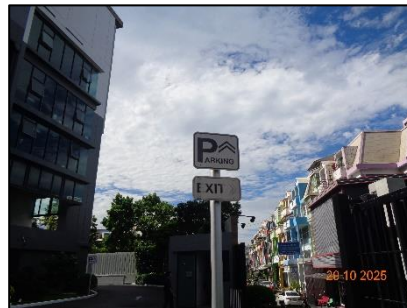
รูปที่ 2.64 เครื่องหมายจราจร

2. ติดตั้งเครื่องหมายจราจรที่ถนนและที่ลานจอดรถให้ชัดเจนและในระยะทางพอสมควรที่จะชะลอรถได้ทันก่อนเข้าสู่โครงการได้อย่างปลอดภัย	- โครงการมีการติดตั้งเครื่องหมายจราจรที่ถนนและที่ลานจอดรถชัดเจน เพื่อความปลอดภัยในการจราจร และป้องกันอุบัติเหตุที่อาจเกิดขึ้น (รูปที่ 2.64)	- ไม่พบปัญหา

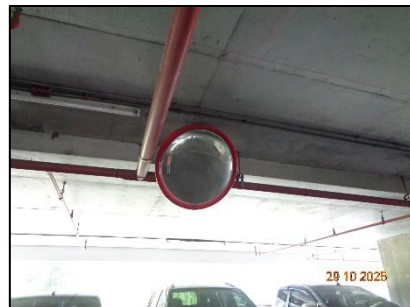
รูปที่ 2.58 กระถกต้นไม้ บริเวณทางแยกหรือจุดอับ

6. จัดให้มีกระถกต้นไม้ในบริเวณทางแยก หรือจุดอับที่ยากต่อการมองเห็นทั้งภายในอาคารที่มีการจอดรถและบริเวณถนนโดยรอบโครงการ เพื่อลดอุบัติเหตุจากการตัดกระแสระจราจร	- โครงการจัดให้มีกระถกต้นไม้ในบริเวณทางแยกหรือจุดอับที่ยากต่อการมองเห็นทั้งภายในอาคารที่มีการจอดรถและบริเวณถนนโดยรอบโครงการ เพื่อลดอุบัติเหตุจากการตัดกระแสระจราจร (รูปที่ 2.58)	- ไม่พบปัญหา

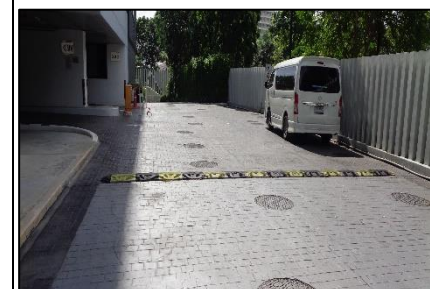
<p>รูปที่ 2.59 คันสะดุด เพื่อชะลอความเร็ว</p>

ผลกระทบสิ่งแวดล้อม	มาตรการป้องกัน และแก้ไขผลกระทบสิ่งแวดล้อม	รายละเอียดการปฏิบัติจริง	ปัญหาและ แนวทางแก้ไข	อ้างอิง
3. คุณภาพชีวิต (ต่อ) 3.2 การสาธารณสุข และอาชีวอนามัย	7. จัดให้มีคันสะดุด เพื่อให้รถยนต์ ชะลอความเร็ว ลดการเกิดอุบัติเหตุ	- โครงการจัดให้มีคันสะดุด เพื่อให้รถยนต์ชะลอ ความเร็ว ลดการเกิดอุบัติเหตุ (รูปที่ 2.59)	- ไม่พบปัญหา

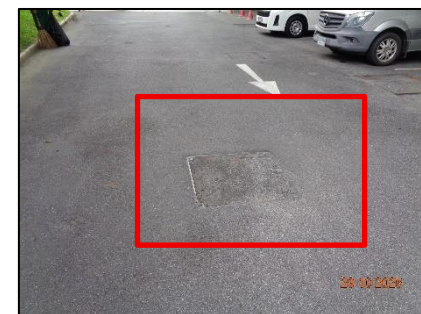
<p>รูปที่ 2.52 บ่อท่อน้ำ</p>

ผลกระทบสิ่งแวดล้อม	มาตรการป้องกัน และแก้ไขผลกระทบสิ่งแวดล้อม	รายละเอียดการปฏิบัติจริง	ปัญหาและ แนวทางแก้ไข	อ้างอิง
3. คุณภาพชีวิต (ต่อ) 3.6 การมีส่วนร่วมของ ประชาชน	<p><u>ด้านการระบายน้ำ</u></p> <p>1. จัดให้มีการท่อน้ำในบ่อท่อน้ำขนาด 384 ลูกบาศก์เมตรและท่อระบายน้ำภายในโครงการรวมความจุท่อน้ำได้ 470,92 ลูกบาศก์เมตร ก่อนระบายลงสู่ท่อระบายน้ำสาธารณะบนซอยเทศบาล 2 ด้วยเครื่องสูบน้ำ จำนวน 2 ชุด อัตราการสูบรวม 0.05 ลบ.ม./วินาที</p>	<p>- โครงการจัดให้มีการท่อน้ำในบ่อท่อน้ำขนาด 384 ลูกบาศก์เมตรและท่อระบายน้ำภายในโครงการรวมความจุท่อน้ำได้ 470,92 ลูกบาศก์เมตร ก่อนระบายลงสู่ท่อระบายน้ำสาธารณะบนซอยเทศบาล 2 ด้วยเครื่องสูบน้ำ จำนวน 2 ชุด อัตราการสูบรวม 0.05 ลบ.ม./วินาที (รูปที่ 2.52)</p>	- ไม่พบปัญหา
