รายงานการปฏิบัติตามมาตรการป้องกัน และแก้ไขผลกระทบสิ่งแวดล้อม
และมาตรการติดตามตรวจสอบผลกระทบสิ่งแวดล้อม
ประจำเดือนกรกฎาคม-ธันวาคม 2568

โครงการเวย์ อมตะ (Vay Amata) บริษัท แอสเสิร์ ประเทศไทย จำกัด (มหาชน)
ตั้งอยู่ที่ ทางหลวงหมายเลข 3466 (บ้านเก่า-พานทอง) ตำบลบ้านเก่า อำเภอพานทอง
จังหวัดชลบุรี

รายงานการปฏิบัติตามมาตรการป้องกัน และแก้ไขผลกระทบสิ่งแวดล้อม
และติดตามตรวจสอบผลกระทบสิ่งแวดล้อม
โครงการเวย์ อมตะ (Vay Amata) บริษัท แอสเสิร์ จา กัด (มหาชน)

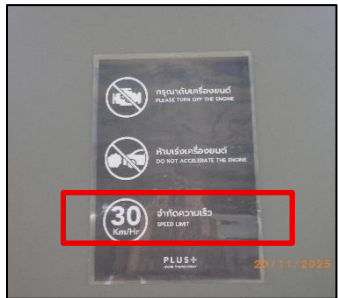
ผลกระทบสิ่งแวดล้อม	มาตรการป้องกัน และแก้ไขผลกระทบ	รายละเอียดการปฏิบัติจริง	ปัญหาและแนวทางแก้ไข	การอ้างอิง
1.4 คุณภาพอากาศ 1) ฝุ่นละออง	1. ควบคุมความเร็วของรถภายในโครงการ เช่น บ้าย จำกัดความเร็ว 30 กิโลเมตร/ชั่วโมง และสัญญาณลดความเร็ว เป็นต้น เพื่อไม่ให้เกิดการฟุ้งกระจายของฝุ่นบนผิวถนน	- โครงการจัดให้มีป้ายจำกัดความเร็ว 30 กิโลเมตร/ชั่วโมง (รูปที่ 2.5) และสัญญาณลดความเร็ว (รูปที่ 2.6) เพื่อไม่ให้เกิดการฟุ้งกระจายของฝุ่นบนผิวถนน	- ไม่พบปัญหา

<p>รูปที่ 2.5 ป้ายจำกัดความเร็ว 30 กิโลเมตร/ชั่วโมง</p>

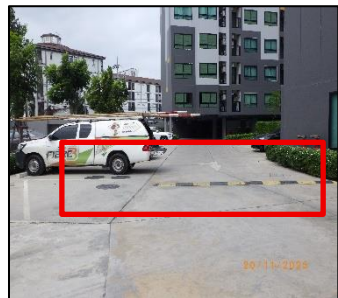
<p>รูปที่ 2.6 สัญญาณลดความเร็ว</p>

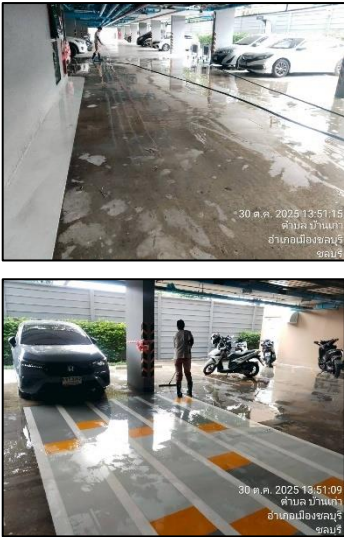
ผลกระทบสิ่งแวดล้อม	มาตรการป้องกัน และแก้ไขผลกระทบ	รายละเอียดการปฏิบัติจริง	ปัญหาและแนวทางแก้ไข	การอ้างอิง
1.4 คุณภาพอากาศ 1) ฝุ่นละออง	2. หมั่นดูแลรักษาความสะอาดบริเวณถนนโดยฉีดล้างถนนเป็นครั้งคราว เพื่อป้องกันการฟุ้งกระจายของฝุ่นอันเนื่องจากถนน	- โครงการมีการล้างทำความสะอาดถนนและทางวิ่งรถในโครงการ ในช่วงเดือน ก.ค.-ธ.ค.68 ดำเนินการเมื่อวันที่ 30 ต.ค. 68 เรียบร้อยแล้ว (รูปที่ 2.7)	- ไม่พบปัญหา

<p>รูปที่ 2.7 การฉีดล้างพื้นถนนโครงการ</p>

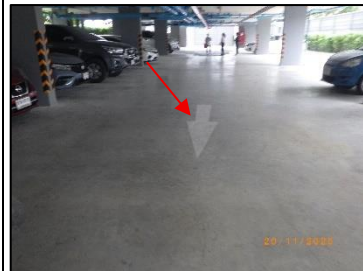
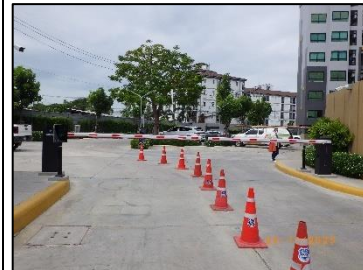
ผลกระทบสิ่งแวดล้อม	มาตรการป้องกัน และแก้ไขผลกระทบ	รายละเอียดการปฏิบัติจริง	ปัญหาและแนวทางแก้ไข	การอ้างอิง
1.4 คุณภาพอากาศ (ต่อ) 2) มลสารทางอากาศ	5. จัดทำป้ายและสัญลักษณ์จราจรบนพื้นที่ทางให้ชัดเจน และ ไม่ก่อให้เกิดความสับสนของผู้ขับขี่ ทำให้การเคลื่อนตัวของรถในโครงการ และบริเวณทางเข้า-ออกโครงการสามารถทำได้เป็นอย่างดีและปลอดภัย	- โครงการจัดให้มีป้ายและสัญลักษณ์จราจรบนพื้นที่ทางอย่างชัดเจน (รูปที่ 2.10)	- ไม่พบปัญหา

<p>รูปที่ 2.10 ป้ายและสัญลักษณ์จราจร</p>

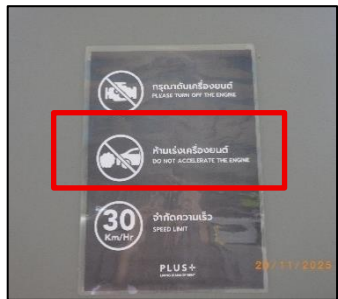
<p>รูปที่ 2.11 ป้ายห้ามเร่งเครื่องยนต์</p>

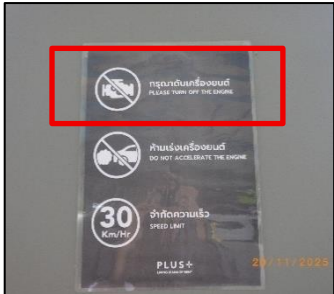
ผลกระทบสิ่งแวดล้อม	มาตรการป้องกัน และแก้ไขผลกระทบ	รายละเอียดการปฏิบัติจริง	ปัญหาและแนวทางแก้ไข	การอ้างอิง
1.5 เสียงและความสั่นสะเทือน (ต่อ)	3. ทำป้ายประกาศให้ดับเครื่องยนต์ทันทีเมื่อจอดรถแล้ว	- โครงการมีการติดตั้งป้ายกรุณาดับเครื่องยนต์ไว้ภายในบริเวณที่จอดรถให้สามารถ สังเกตได้อย่างชัดเจนและทั่วถึง (รูปที่ 2.8)	- ไม่พบปัญหา

<p>รูปที่ 2.8 ป้ายกรุณาดับเครื่องยนต์</p>

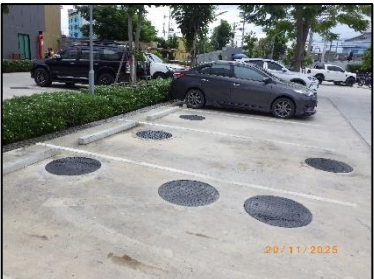
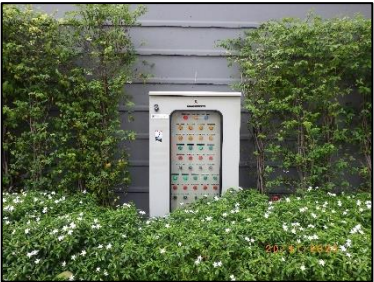
ผลกระทบสิ่งแวดล้อม	มาตรการป้องกัน และแก้ไขผลกระทบ	รายละเอียดการปฏิบัติจริง	ปัญหาและแนวทางแก้ไข	การอ้างอิง
1.6 ทรัพยากรแหล่งน้ำและคุณภาพน้ำผิวดิน	1. โครงการจัดให้มีระบบบำบัดน้ำเสียชนิดดักไขมัน-แยกกากตะกอน ปรับอัตราการไหล และกรองเติมอากาศแบบผิวสัมผัส สามารถรองรับน้ำเสียได้ไม่น้อยกว่า 180 ลูกบาศก์เมตร/วัน จำนวน 2 ชุด (สำหรับอาคาร A จำนวน 1 ชุด และสำหรับอาคาร B จำนวน 1 ชุด) เพื่อบำบัดน้ำเสียให้มีค่า BOD ออกจากระบบไม่เกิน 20 มิลลิกรัม/ลิตร ก่อนระบายลงสู่ท่อระบายน้ำริมถนนสาธารณะหน้าโครงการต่อไป	- โครงการจัดให้มีระบบบำบัดน้ำเสียชนิดดักไขมัน-แยกกากตะกอน ปรับอัตราการไหล และกรองเติมอากาศแบบผิวสัมผัส สามารถรองรับน้ำเสียได้ไม่น้อยกว่า 180 ลูกบาศก์เมตร/วัน จำนวน 2 ชุด (สำหรับอาคาร A จำนวน 1 ชุด และอาคาร B จำนวน 1 ชุด) เพื่อบำบัดน้ำเสียให้มีค่า BOD ออกจากระบบไม่เกิน 20 มิลลิกรัม/ลิตร ก่อนระบายลงสู่ท่อระบายน้ำริมถนนสาธารณะหน้าโครงการต่อไป (รูปที่ 2.12) โดยในช่วงเดือน ก.ค.-ธ.ค.68 พบว่าค่า BOD ₅ มีค่า <0.2-4.4 มิลลิกรัม/ลิตร ซึ่งมีค่าอยู่ในเกณฑ์มาตรฐาน	- ไม่พบปัญหา

<p>รูปที่ 2.12 ระบบบำบัดน้ำเสีย</p>

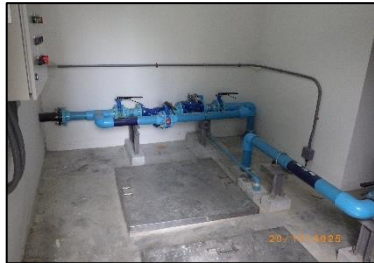
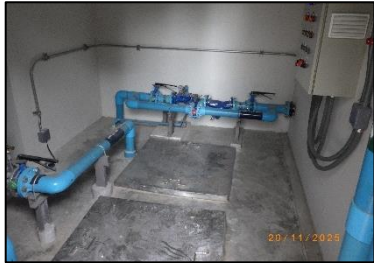
ผลกระทบสิ่งแวดล้อม	มาตรการป้องกัน และแก้ไขผลกระทบ	รายละเอียดการปฏิบัติจริง	ปัญหาและแนวทางแก้ไข	การอ้างอิง
3. คุณค่าการใช้ประโยชน์ของมนุษย์ 3.1 การใช้น้ำ	1. จัดให้มีถังสำรองน้ำใช้ในโครงการ เป็นถังเก็บน้ำชั้นใต้ดิน ซึ่งเป็นบ่อคอนกรีตเสริมเหล็ก ขนาดความจุรวม 417.07 ลูกบาศก์เมตร/อาคาร (บ่อที่ 1 ความจุ 221.49 ลูกบาศก์เมตร และบ่อที่ 2 ความจุ 195.58 ลูกบาศก์เมตร (สำหรับอาคาร A) บ่อที่ 3 ความจุ 221.49 ลูกบาศก์เมตร และบ่อที่ 4 ความจุ 195.58 ลูกบาศก์เมตร (สำหรับอาคาร B) และเป็นถังเก็บน้ำชั้นหลังคาของแต่ละอาคาร ซึ่งเป็นถังไฟเบอร์กลาสสำเร็จรูป จำนวน 3 ถัง/อาคาร ความจุรวม 60 ลูกบาศก์เมตร/อาคาร (ความจุ 20 ลูกบาศก์เมตร/ถัง) โดยถังเก็บน้ำชั้นหลังคาจะสำรองน้ำเพื่อการอุปโภค-บริโภค ปริมาณ 40 ลูกบาศก์เมตร/อาคาร และสำรองน้ำเพื่อการดับเพลิง ปริมาณ 20 ลูกบาศก์เมตร/อาคาร ซึ่งน้ำในถังเก็บน้ำชั้นใต้ดิน และถังเก็บน้ำชั้นหลังคาที่โครงการจัดเตรียมไว้ สามารถสำรองน้ำใช้เพื่อการอุปโภค-บริโภค และการดับเพลิง ได้อย่างเพียงพอ	- โครงการจัดให้มีถังสำรองน้ำใช้ในโครงการ เป็นถังเก็บน้ำชั้นใต้ดิน ซึ่งเป็นบ่อคอนกรีตเสริมเหล็ก ขนาดความจุรวม 417.07 ลูกบาศก์เมตร/อาคาร (บ่อที่ 1 ความจุ 221.49 ลูกบาศก์เมตร และบ่อที่ 2 ความจุ 195.58 ลูกบาศก์เมตร (สำหรับอาคาร A) บ่อที่ 3 ความจุ 221.49 ลูกบาศก์เมตร และบ่อที่ 4 ความจุ 195.58 ลูกบาศก์เมตร (สำหรับอาคาร B) และเป็นถังเก็บน้ำชั้นหลังคาของแต่ละอาคาร ได้อย่างเพียงพอ (รูปที่ 2.13)	- ไม่พบปัญหา

<p>อาคาร B</p> <p>รูปที่ 2.13 ถังสำรองน้ำใช้</p>

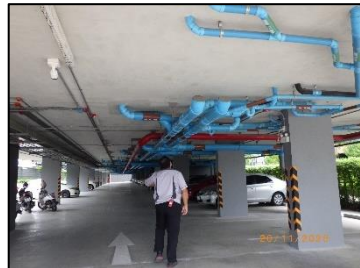
ผลกระทบสิ่งแวดล้อม	มาตรการป้องกัน และแก้ไขผลกระทบ	รายละเอียดการปฏิบัติจริง	ปัญหาและแนวทางแก้ไข	การอ้างอิง
3. คุณค่าการใช้ประโยชน์ของมนุษย์ (ต่อ) 3.1 การใช้น้ำ	2. จัดให้มีเจ้าหน้าที่คอยดูแลรักษาระบบเส้นท่อประปาให้อยู่ในสภาพดี โดยเฉพาะบริเวณรอยต่อและปั้มสูบน้ำ หากพบว่าชำรุดเสียหายให้ดำเนินการซ่อมแซมทันที	- โครงการจัดให้มีเจ้าหน้าที่คอยดูแลรักษาเส้นท่อประปามีการตรวจสอบสภาพให้อยู่ในสภาพดี โดยเฉพาะบริเวณรอยต่อและปั้มสูบน้ำ หากพบว่าชำรุดเสียหายให้ดำเนินการซ่อมแซมทันที (รูปที่ 2.14) โดยในช่วงเดือน ก.ค.-ธ.ค.68 ไม่พบปัญหา	- ไม่พบปัญหา

รูปที่ 2.14 เจ้าหน้าที่ตรวจสอบเส้นท่อประปา

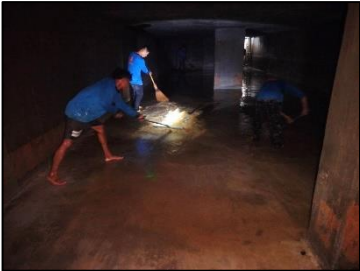
ผลกระทบสิ่งแวดล้อม	มาตรการป้องกัน และแก้ไขผลกระทบ	รายละเอียดการปฏิบัติจริง	ปัญหาและแนวทางแก้ไข	การอ้างอิง
- ดึงเก็บน้ำสำรอง	1. ทำความสะอาดถังเก็บน้ำสำรอง โดยล้างทำความสะอาดถังเก็บน้ำสำรอง อย่างน้อยทุก 6 เดือน เพื่อสุขภาพอนามัยที่ดีของผู้พักอาศัย	- โครงการมีการจัดทำแผนการทำความสะอาดถังเก็บน้ำสำรอง เป็นประจำทุก 6 เดือน ดำเนินการครั้งล่าสุดเมื่อวันที่ 10-14 มี.ค. 68 เรียบร้อยแล้ว (รูปที่ 2.17) โดยในรอบ ก.ค.-ธ.ค. 68 จะดำเนินการในช่วงต้นปี 2569 รายละเอียดจะรายงานให้ทราบต่อไป (ภาคผนวกที่ 19)	- ไม่พบปัญหา	ภาคผนวกที่ 19

รูปที่ 2.17 เจ้าหน้าที่ล้างถังสำรองน้ำ

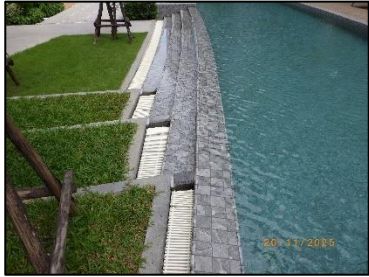
ผลกระทบสิ่งแวดล้อม	มาตรการป้องกัน และแก้ไขผลกระทบ	รายละเอียดการปฏิบัติจริง	ปัญหาและแนวทางแก้ไข	การอ้างอิง
3.3 การจัดการสระว่ายน้ำ (ต่อ) - โครงสร้างและความปลอดภัย	3. จัดให้มีรางระบายน้ำล้นมีฝาปิดรอบสระว่ายน้ำ อยู่ในสภาพดี และไม่มีน้ำล้นออกจากราง	- โครงการจัดให้มีรางระบายน้ำล้นมีฝาปิดรอบสระว่ายน้ำ อยู่ในสภาพดี (รูปที่ 2.23)	- ไม่พบปัญหา

2.23 รางระบายน้ำล้น
	4. จัดให้มีป้ายบอกความลึกของสระว่ายน้ำที่สามารถมองเห็นได้อย่างชัดเจน	- โครงการจัดให้มีป้ายบอกความลึกของสระว่ายน้ำ 1.20 เมตร (รูปที่ 2.24)	- ไม่พบปัญหา

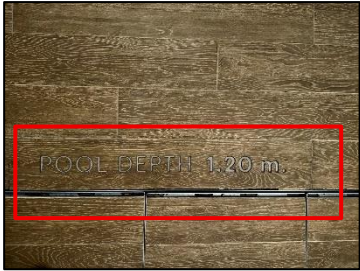
2.24 ป้ายระดับความลึกสระว่ายน้ำ

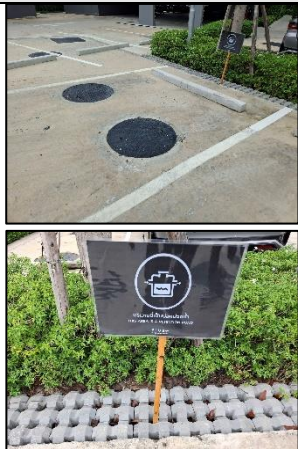
ผลกระทบสิ่งแวดล้อม	มาตรการป้องกัน และแก้ไขผลกระทบ	รายละเอียดการปฏิบัติจริง	ปัญหาและแนวทางแก้ไข	การอ้างอิง
3.4 การระบายน้ำและการป้องกันน้ำท่วม	1. จัดให้มีบ่อหน่วงน้ำ ขนาดความจุ 393.75 ลูกบาศก์เมตร จำนวน 1 บ่อ ควบคุมอัตราการระบายน้ำออกนอกพื้นที่โครงการ โดยการใช้ระบบลูกลอยอัตโนมัติภายในบ่อหน่วงน้ำ ตั้งระดับการควบคุมน้ำไว้ ซึ่งจะติดตั้งเครื่องสูบน้ำจำนวน 2 เครื่อง (ใช้งานจริงเครื่องสำรอง 1 เครื่อง)	- โครงการจัดให้มีบ่อหน่วงน้ำ ขนาดความจุ 393.75 ลูกบาศก์เมตร จำนวน 1 บ่อ ควบคุมอัตราการระบายน้ำออกนอกพื้นที่โครงการ โดยการใช้ระบบลูกลอยอัตโนมัติภายในบ่อหน่วงน้ำ ตั้งระดับการควบคุมน้ำไว้ ซึ่งจะติดตั้งเครื่องสูบน้ำจำนวน 2 เครื่อง (ใช้งานจริงเครื่องสำรอง 1 เครื่อง) (รูปที่ 2.36)	- ไม่พบปัญหา

<p>รูปที่ 2.36 บ่อหน่วงน้ำ</p>

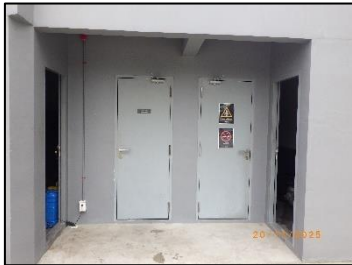
ผลกระทบสิ่งแวดล้อม	มาตรการป้องกัน และแก้ไขผลกระทบ	รายละเอียดการปฏิบัติจริง	ปัญหาและแนวทางแก้ไข	การอ้างอิง
3.5 การจัดการมูลฝอยและสิ่งปฏิกูล (ต่อ)	4. โครงการจัดให้มีห้องพักมูลฝอยรวม ขนาดพื้นที่ 22.69 ตารางเมตร สามารถรองรับปริมาณมูลฝอยได้ 27.23 ลูกบาศก์เมตร (ความสูงในการกองเก็บที่ 1.2 เมตร) สามารถรองรับมูลฝอยเกิดขึ้นไม่น้อยกว่า 3 วัน ($27.23/8.51 = 3.20$)	- โครงการจัดให้มีห้องพักมูลฝอยรวม ขนาดพื้นที่ 22.69 ตารางเมตร สามารถรองรับปริมาณมูลฝอยได้ 27.23 ลูกบาศก์เมตร (ความสูงในการกองเก็บที่ 1.2 เมตร) สามารถรองรับมูลฝอยเกิดขึ้นไม่น้อยกว่า 3 วัน ($27.23/8.51 = 3.20$) (รูปที่ 2.39)	- ไม่พบปัญหา

รูปที่ 2.39 ห้องพักมูลฝอยรวม

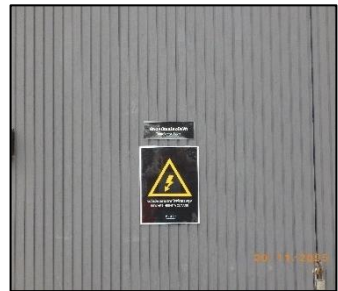
7. ติดป้ายเตือนแสดงข้อความ "อันตรายไฟฟ้าแรงสูง" และ "เฉพาะเจ้าหน้าที่ที่เกี่ยวข้องเท่านั้น" ให้เห็นชัดเจน โดยตั้งไว้บริเวณหน้าห้องเครื่องกำเนิดไฟฟ้าและห้องไฟฟ้า	- โครงการมีการติดป้ายเตือนแสดงข้อความ "อันตรายไฟฟ้าแรงสูง" (รูปที่ 2.51) และ "เฉพาะเจ้าหน้าที่ที่เกี่ยวข้องเท่านั้น" (รูปที่ 2.52) ให้เห็นชัดเจน โดยตั้งไว้บริเวณหน้าห้องเครื่องกำเนิดไฟฟ้าและห้องไฟฟ้า	- ไม่พบปัญหา

<p>รูปที่ 2.51 ป้ายอันตรายไฟแรงสูง</p>

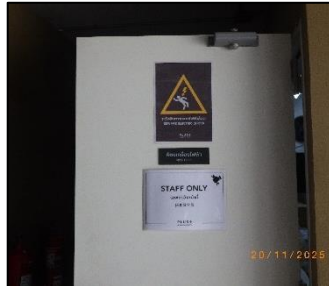
<p>รูปที่ 2.52 ป้ายเฉพาะเจ้าหน้าที่ที่เกี่ยวข้องเท่านั้น</p>
