โครงการเหมืองแร่หินอุตสาหกรรมชนิดหินปูน เพื่ออุตสาหกรรมก่อสร้าง

ประทานบัตรที่ 30888/16446

บริษัท โรงโม่หินสุวรรณ จำกัด

## มาตรการป้องกันและแก้ไขผลกระทบสิ่งแวดล้อม และมาตรการติดตามตรวจสอบคุณภาพสิ่งแวดล้อม

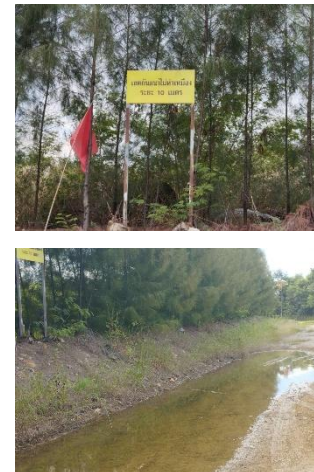
| เงื่อนไขตามมาตรการ | ผลการปฏิบัติตามมาตรการ | ปัญหา อุปสรรค ที่ไม่สามารถปฏิบัติ<br>ตามมาตรการ และแนวทางแก้ไข | รูปภาพ/เอกสารอ้างอิง |
|---|---|---|---|
| 3. ให้เว้นพื้นที่ไม่ทำเหมืองในพื้นที่โดยรอบเขตประทานบัตรตลอดแนว ทางด้านทิศตะวันตกที่ติดทางสาธารณประโยชน์ ไม่น้อยกว่า 10 เมตร พร้อมทั้งรักษาสภาพพรรณไม้เดิมที่มีอยู่และปลูกเสริมพันธุ์ไม้ท้องถิ่นในพื้นที่เว้นไม่ทำเหมืองให้มีความหนาแน่นและดูแลบำรุงรักษาให้เจริญเติบโตได้ดี เพื่อลดผลกระทบด้านทัศนียภาพ และผลกระทบจากการทำเหมืองที่มีต่อทางสาธารณะและพื้นที่โดยรอบ | <ul style="list-style-type: none"> <li>วิศวกรผู้ควบคุมของโครงการได้เว้นพื้นที่ไม่ทำเหมืองในพื้นที่โดยรอบเขตประทานบัตรตลอดแนวทางด้านทิศตะวันตกที่ติดทางสาธารณประโยชน์ ระยะ 10 เมตร พร้อมทั้งรักษาสภาพพรรณไม้เดิมที่มีอยู่และปลูกเสริมพันธุ์ไม้ท้องถิ่นในพื้นที่เว้นไม่ทำเหมืองให้มีความหนาแน่นและดูแลบำรุงรักษาให้เจริญเติบโตได้ดี เพื่อลดผลกระทบด้านทัศนียภาพและผลกระทบจากการทำเหมือง</li> </ul> | - | <ul style="list-style-type: none"> <li>เอกสารแนบ 3 รูปที่ 2</li> </ul> |

| เงื่อนไขตามมาตรการ | ผลการปฏิบัติตามมาตรการ | ปัญหา อุปสรรค ที่ไม่สามารถปฏิบัติตามมาตรการ และแนวทางแก้ไข | รูปภาพ/เอกสารอ้างอิง |
|---|---|---|---|
| | | | <p>พื้นที่เว้นไม่ทำเหมือง</p> |

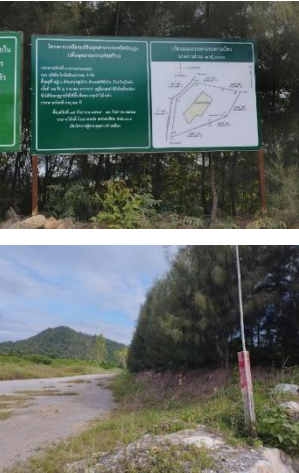
| เงื่อนไขตามมาตรการ | ผลการปฏิบัติตามมาตรการ | ปัญหา อุปสรรค ที่ไม่สามารถปฏิบัติตามมาตรการ และแนวทางแก้ไข | รูปภาพ/เอกสารอ้างอิง |
|---|---|---|---|
| 6. ให้จัดทำป้ายสัญลักษณ์แสดงขอบเขตพื้นที่โครงการ ขอบเขตการทำเหมือง และพื้นที่ไม่ทำเหมืองทางด้านทิศตะวันตกที่ติดทางสาธารณประโยชน์ โดยให้จัดทำเป็นเสาคอนกรีต เหล็ก หรือวัสดุตามความเหมาะสม | <ul style="list-style-type: none"> <li>ผู้ถือประทานบัตรได้จัดทำป้ายและหลักเขตสัญลักษณ์แสดงขอบเขตพื้นที่โครงการ ขอบเขตการทำเหมือง และพื้นที่ไม่ทำเหมืองทางด้านทิศตะวันตกที่ติดทางสาธารณประโยชน์</li> </ul> | - | <ul style="list-style-type: none"> <li>เอกสารแนบ 3 รูปที่ 4</li> </ul> <p>ป้ายและหมุดหลักเขตแสดงขอบเขตพื้นที่โครงการ</p> |

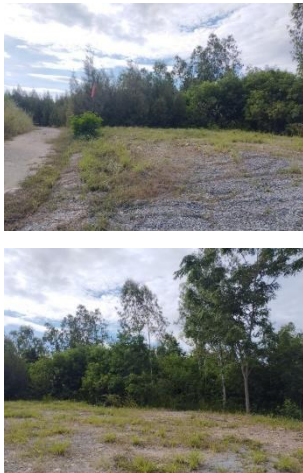
| เงื่อนไขตามมาตรการ | ผลการปฏิบัติตามมาตรการ | ปัญหา อุปสรรค ที่ไม่สามารถปฏิบัติตามมาตรการ และแนวทางแก้ไข | รูปภาพ/เอกสารอ้างอิง |
|---|---|---|---|
| <p>7. ให้ตัดต้นไม้และเปิดพื้นที่เฉพาะบริเวณที่เปิดหน้าเหมืองเท่านั้น และดูแลรักษาพันธุ์ไม้ในบริเวณที่ไม่ใช้ในการทำเหมืองและกิจกรรมเกี่ยวเนื่องให้คงอยู่ตามธรรมชาติโดยเคร่งครัด และปลูกต้นไม้เสริมเพิ่มเติมหากพบว่าต้นไม้ตายลง</p> | <ul style="list-style-type: none"> <li>● การดำเนินการทำเหมืองของโครงการได้ตัดต้นไม้และเปิดพื้นที่เฉพาะบริเวณที่เปิดหน้าเหมืองเท่านั้น และมีการดูแลรักษาพันธุ์ไม้ในบริเวณที่ไม่ใช้ในการทำเหมืองและกิจกรรมเกี่ยวเนื่องให้คงอยู่ตามธรรมชาติโดยเคร่งครัด</li> </ul> | <p>-</p> | <ul style="list-style-type: none"> <li>● เอกสารแนบ 3 รูปที่ 5</li> </ul> <p>บริเวณพื้นที่ที่ยังไม่มีกิจกรรมการทำเหมือง</p> |

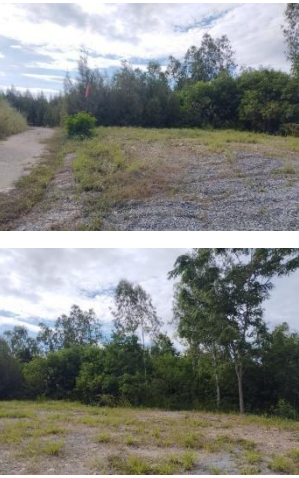
| เงื่อนไขตามมาตรการ | ผลการปฏิบัติตามมาตรการ | ปัญหา อุปสรรค ที่ไม่สามารถปฏิบัติตามมาตรการ และแนวทางแก้ไข | รูปภาพ/เอกสารอ้างอิง |
|---|---|---|---|
| 8. พื้นที่ที่ไม่มีกิจกรรมการทำเหมืองและกิจกรรมที่เกี่ยวข้องให้รักษาสภาพภูมิประเทศเดิมไว้และปลูกต้นไม้เพิ่มเติมหากพบต้นไม้ล้มตายลง โดยพันธุ์ไม้ที่ใช้ปลูกเป็นพันธุ์ไม้ที่สำรวจพบในโครงการ และต้องเป็นกล้าไม้ที่มีอายุมากกว่า 1 ปี ทำการปลูกในลักษณะ 3 ชั้นเรือนยอด ประกอบด้วย เรือนยอดชั้นบน เช่น สัก จั้วป่า และตะคร้ำ เป็นต้น เรือนยอดชั้นรอง พันธุ์ไม้ที่เลือกนำมาฟื้นฟู เช่น ติ่งถ่อน เสี้ยวป่า และข่อย และไม้พุ่มล่าง ปลูกหญ้าแฝก เพื่อป้องกันการพังทลายของหน้าดิน พร้อมทั้งพันธุ์ไม้ที่เป็นไม้ผล เพื่อเป็นอาหารให้แก่สัตว์ป่าและนก เช่น หว้า และตะขบ เป็นต้น นอกจากนี้เพิ่มเติมพันธุ์ไม้ทรงสูงและไม้โตเร็ว เช่น สนประดิพัทธ์ เป็นต้น | <ul style="list-style-type: none"> <li>พื้นที่ที่ไม่มีกิจกรรมการทำเหมืองและกิจกรรมที่เกี่ยวข้องผู้ถือประทานบัตรได้รักษาสภาพภูมิประเทศเดิมไว้และปลูกต้นไม้เพิ่มเติมหากพบต้นไม้ล้มตายลง</li> </ul> | - | <ul style="list-style-type: none"> <li>เอกสารแนบ 3 รูปที่ 5</li> </ul> <p>บริเวณพื้นที่ที่ยังไม่มีกิจกรรมการทำเหมือง</p> |

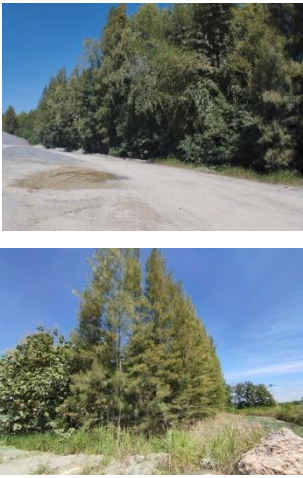
| เงื่อนไขตามมาตรการ | ผลการปฏิบัติตามมาตรการ | ปัญหา อุปสรรค ที่ไม่สามารถปฏิบัติตามมาตรการ และแนวทางแก้ไข | รูปภาพ/เอกสารอ้างอิง |
|---|---|---|---|
| 10. ให้ทำการปลูกต้นไม้ยืนต้นโตเร็วล้อมรอบบริเวณพื้นที่โรงโม่หิน และบริเวณที่ว่างของโรงโม่หิน รวมทั้งพื้นที่ที่ไม่ใช้ในกิจกรรมอื่นๆ หากพบต้นไม้ล้มตายลงให้ทำการปลูกต้นไม้ทดแทน | <ul style="list-style-type: none"> <li>ผู้ถือประทานบัตรได้ทำการปลูกไม้ยืนต้นโตเร็วล้อมรอบบริเวณพื้นที่โรงโม่หินและบริเวณที่ว่างของโรงโม่หิน รวมทั้งพื้นที่ที่ไม่ใช้ในกิจกรรมอื่นๆ</li> </ul> | - | <ul style="list-style-type: none"> <li>เอกสารแนบ 3 รูปที่ 6</li> </ul> <p>แนวต้นไม้รอบโรงโม่หิน</p> |

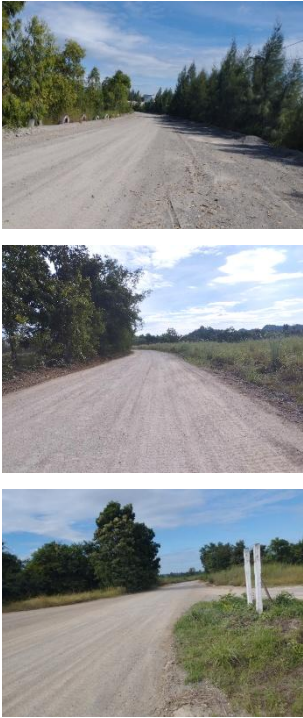
| เงื่อนไขตามมาตรการ | ผลการปฏิบัติตามมาตรการ | ปัญหา อุปสรรค ที่ไม่สามารถปฏิบัติตามมาตรการ และแนวทางแก้ไข | รูปภาพ/เอกสารอ้างอิง |
|---|---|---|---|
| 3. ดูแลรักษาและซ่อมแซมเส้นทางที่ใช้ในการขนส่งแร่ให้อยู่ในสภาพดีตลอดระยะเวลาปฏิบัติงาน | <ul style="list-style-type: none"> <li>ผู้ถือประทานบัตรได้ดูแลรักษาและซ่อมแซมเส้นทางที่ใช้ในการขนส่งแร่ให้อยู่ในสภาพดีตลอดระยะเวลาปฏิบัติงาน</li> </ul> | - | <ul style="list-style-type: none"> <li>เอกสารแนบ 3 รูปที่ 8</li> </ul> <p>เส้นทางขนส่งแร่</p> |

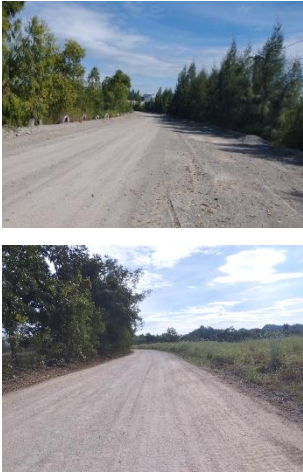
| เงื่อนไขตามมาตรการ | ผลการปฏิบัติตามมาตรการ | ปัญหา อุปสรรค ที่ไม่สามารถปฏิบัติตามมาตรการ และแนวทางแก้ไข | รูปภาพ/เอกสารอ้างอิง |
|---|---|---|---|
| 6. จัดให้มีรถบรรทุกน้ำ เพื่อใช้ฉีดพรมเส้นทางขนส่งแร่ในพื้นที่โครงการ บริเวณโรงโม่หิน และเส้นทางขนส่งในช่วงที่เป็นถนนบดอัดจากโรงโม่หินสู่พื้นที่ภายนอก อย่างน้อยวันละ 3-4 ครั้ง หรือตามความเหมาะสมกับสภาพภูมิอากาศ พร้อมทั้งให้ดูแลเก็บกวาดฝุ่น และปรับปรุงสภาพเส้นทางขนส่งแร่และเส้นทางสาธารณะที่ใช้ในการขนส่งแร่ให้มีสภาพใช้งานได้ดีและปลอดภัยอยู่เสมอ | <ul style="list-style-type: none"> <li>การดำเนินการของโครงการได้มีมาตรการลดผลกระทบด้านการฟุ้งกระจายของฝุ่นละอองจากการขนส่งแร่ภายในพื้นที่โครงการ โดยได้ฉีดพรมน้ำเส้นทางขนส่งแร่ในพื้นที่โครงการ บริเวณโรงโม่หิน และเส้นทางขนส่งในช่วงที่เป็นถนนบดอัดจากโรงโม่หินสู่พื้นที่ภายนอก วันละ 3-4 ครั้ง หรือตามความเหมาะสมกับสภาพภูมิอากาศ พร้อมทั้งดูแลเก็บกวาดฝุ่น และปรับปรุงสภาพเส้นทางขนส่งแร่และเส้นทางสาธารณะ ที่ใช้ในการขนส่งแร่ให้มีสภาพใช้งานได้ดีและปลอดภัยอยู่เสมอ</li> </ul> | - | <ul style="list-style-type: none"> <li>เอกสารแนบ 3 รูปที่ 8 และรูปที่ 9</li> </ul> <p>เส้นทางขนส่งแร่</p> |

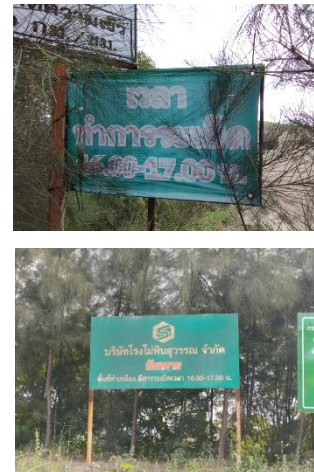
| เงื่อนไขตามมาตรการ | ผลการปฏิบัติตามมาตรการ | ปัญหา อุปสรรค ที่ไม่สามารถปฏิบัติ<br>ตามมาตรการ และแนวทางแก้ไข | รูปภาพ/เอกสารอ้างอิง |
|---|---|---|---|
| 3. ให้ติดป้ายเขตการใช้วัตถุระเบิด พร้อมทั้งระบุเวลาในการระเบิดไว้บริเวณทางเข้าพื้นที่โครงการ และด้านหน้าโรงโม่ หินของโครงการ พร้อมทั้งจัดให้มีสัญญาณเสียงเตือนให้ได้ยิน โดยทั่วถึงกันในรัศมี 500 เมตร | <ul style="list-style-type: none"> <li>ผู้ถือประทานบัตรได้ติดป้ายเตือนเขตการใช้วัตถุระเบิด พร้อมทั้งระบุเวลาในการระเบิดไว้บริเวณทางเข้าพื้นที่โครงการ และด้านหน้าโรงโม่หินของโครงการ พร้อมทั้งจัดให้มีสัญญาณเสียงเตือนให้ได้ยินโดยทั่วถึงกันในรัศมี 500 เมตร</li> </ul> | - | <ul style="list-style-type: none"> <li>เอกสารแนบ 3 รูปที่ 14</li> </ul> <p>ป้ายแสดงเวลาการระเบิด</p> |

| เงื่อนไขตามมาตรการ | ผลการปฏิบัติตามมาตรการ | ปัญหา อุปสรรค ที่ไม่สามารถปฏิบัติตามมาตรการ และแนวทางแก้ไข | รูปภาพ/เอกสารอ้างอิง |
|---|---|---|---|
| | | | <p>ป้ายแสดงเวลาการระเบิด</p> |

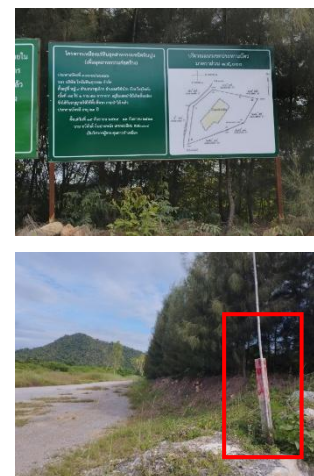
| เงื่อนไขตามมาตรการ | ผลการปฏิบัติตามมาตรการ | ปัญหา อุปสรรค ที่ไม่สามารถปฏิบัติตามมาตรการ และแนวทางแก้ไข | รูปภาพ/เอกสารอ้างอิง |
|---|---|---|---|
| 3. ให้กำหนดขอบเขตพื้นที่ทำเหมือง และกิจกรรมที่เกี่ยวข้อง โดยการใช้สัญลักษณ์หรือทำป้ายให้เห็นอย่างชัดเจน ส่วนบริเวณที่ไม่เกี่ยวข้อง จะต้องคงสภาพเดิมไว้ให้มากที่สุด | <ul style="list-style-type: none"> <li>ผู้ถือประทานบัตรได้กำหนดขอบเขตพื้นที่ทำเหมือง และกิจกรรมที่เกี่ยวข้อง โดยการติดตั้งทำป้ายและหมุดหลักเขตให้เห็นอย่างชัดเจน</li> </ul> | - | <ul style="list-style-type: none"> <li>เอกสารแนบ 3 รูปที่ 4</li> </ul> <p>ป้ายและหมุดหลักเขตแสดง<br/>ขอบเขตพื้นที่โครงการ</p> |

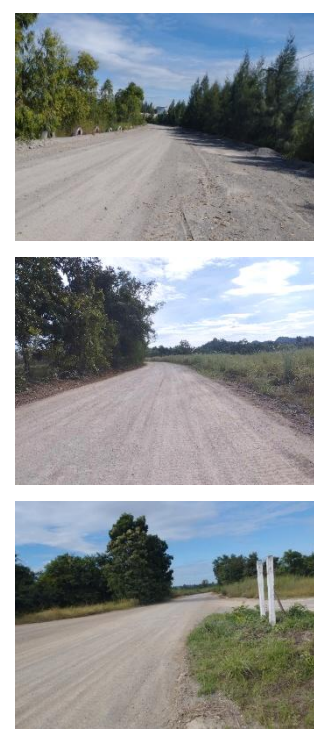
| เงื่อนไขตามมาตรการ | ผลการปฏิบัติตามมาตรการ | ปัญหา อุปสรรค ที่ไม่สามารถปฏิบัติตามมาตรการ และแนวทางแก้ไข | รูปภาพ/เอกสารอ้างอิง |
|---|---|---|---|
| 1. ให้ดูแลรักษาสภาพเส้นทางให้อยู่ในสภาพที่ใช้งานได้ดี อยู่เสมอ และในกรณีเกิดการชำรุดเสียหายจะต้องรีบ ดำเนินการปรับปรุงซ่อมแซมทันที | <ul style="list-style-type: none"> <li>ผู้ถือประทานบัตรได้ดูแลรักษาสภาพเส้นทางให้อยู่ ในสภาพที่ใช้งานได้ดีอยู่เสมอ และกรณีเกิดการ ชำรุดเสียหายจะรีบดำเนินการปรับปรุงซ่อมแซม ทันที</li> </ul> | - | <ul style="list-style-type: none"> <li>เอกสารแนบ 3 รูปที่ 8</li> </ul> <p>เส้นทางขนส่งแร่</p> |

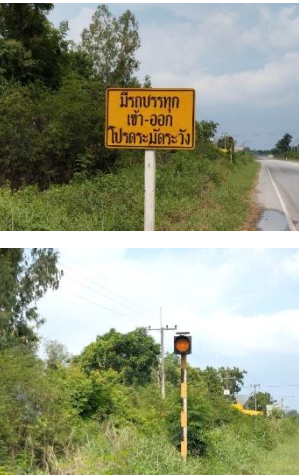
| เงื่อนไขตามมาตรการ | ผลการปฏิบัติตามมาตรการ | ปัญหา อุปสรรค ที่ไม่สามารถปฏิบัติตามมาตรการ และแนวทางแก้ไข | รูปภาพ/เอกสารอ้างอิง |
|---|---|---|---|
| 5. คูแลป้ายเตือนให้ระวังรถบรรทุกที่ติดตั้งไว้ริมทางหลวงชนบทระยะ 100 เมตร ก่อนถึงทางเข้า-ออกพื้นที่โครงการ และป้ายเตือนต่างๆ ให้มีสภาพที่ดีและมองเห็นอย่างชัดเจน | <ul style="list-style-type: none"> <li>ผู้ถือประทานบัตรได้คูแลป้ายเตือนให้ระวังรถบรรทุกที่ติดตั้งไว้ริมทางหลวงชนบท ก่อนถึงทางเข้า-ออกพื้นที่โครงการ และป้ายเตือนต่างๆ ให้มีสภาพที่ดีและมองเห็นอย่างชัดเจน</li> </ul> | - | <ul style="list-style-type: none"> <li>เอกสารแนบ 3 รูปที่ 21</li> </ul> <p>ป้ายเตือนและสัญญาณเตือนด้านการจราจร</p> |

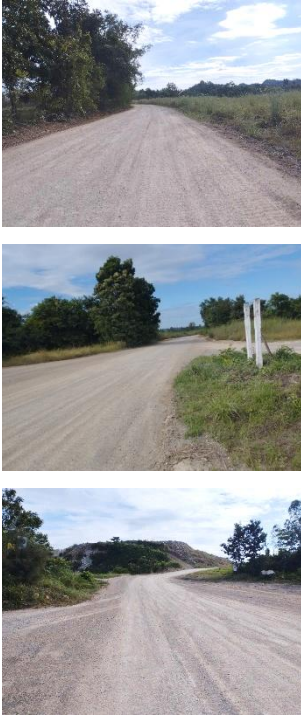
| เงื่อนไขตามมาตรการ | ผลการปฏิบัติตามมาตรการ | ปัญหา อุปสรรค ที่ไม่สามารถปฏิบัติตามมาตรการ และแนวทางแก้ไข | รูปภาพ/เอกสารอ้างอิง |
|---|---|---|---|
| 1. ตรวจสอบสภาพเส้นทางขนส่งแร่ รวมทั้งป้ายสัญญาณจราจร เพื่อให้อยู่ในสภาพใช้การได้ดีอย่างมีประสิทธิภาพอยู่เสมอ ถ้าบริเวณใดชำรุดเสียหายต้องรีบซ่อมแซมทันที | <ul style="list-style-type: none"> <li>ผู้ถือประทานบัตรได้ตรวจสอบสภาพเส้นทางขนส่งแร่ รวมทั้งป้ายสัญญาณจราจร เพื่อให้อยู่ในสภาพใช้การได้ดีอย่างมีประสิทธิภาพอยู่เสมอ</li> </ul> | - | <ul style="list-style-type: none"> <li>เอกสารแนบ 3<br/>รูปที่ 8 รูปที่ 11<br/>และรูปที่ 21</li> </ul> <p>เส้นทางขนส่งแร่</p> |

| เงื่อนไขตามมาตรการ | ผลการปฏิบัติตามมาตรการ | ปัญหา อุปสรรค ที่ไม่สามารถปฏิบัติตามมาตรการ และแนวทางแก้ไข | รูปภาพ/เอกสารอ้างอิง |
|---|---|---|---|
| | | | <p>เส้นทางขนส่งแร่</p> |

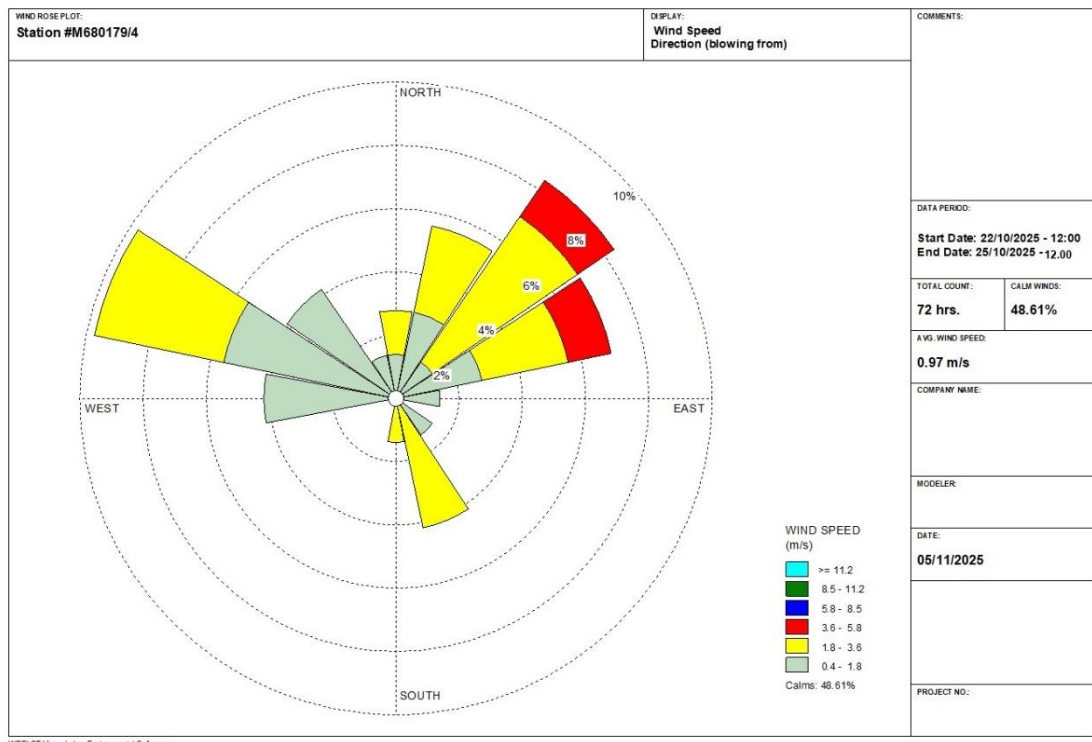
รูปที่ 2-2 ผังแสดงความเร็วและทิศทางลม

ข้อสรุป ทิศทางลมส่วนใหญ่พัดมาจากทิศ : ทิศตะวันตกเฉียงเหนือค่อนไปทางทิศตะวันตก  
ความเร็วลมส่วนใหญ่ มีค่าต่ำกว่า : 0.4 m/s
