รายงานผลการปฏิบัติตามมาตรการป้องกันและแก้ไขผลกระทบสิ่งแวดล้อม
และมาตรการติดตามตรวจสอบผลกระทบสิ่งแวดล้อม
โครงการ บมจ.บิกซี ซูเปอร์ เซ็นเตอร์ สาขาภูเก็ต (ระยะดำเนินการ)
ตั้งอยู่เลขที่ 72 หมู่ที่ 5 ตำบลวิชิต อำเภอเมืองภูเก็ต จังหวัดภูเก็ต
ของบริษัท บิกซี ซูเปอร์เซ็นเตอร์ จำกัด (มหาชน)
สำนักงานตั้งอยู่เลขที่ 88/9 ซอยสมานฉันท-บาร์โบส แขวงพระโขนง
เขตคลองเตย กรุงเทพมหานคร 10110

ระหว่างเดือนกรกฎาคม – ธันวาคม 2568

รายงานผลการปฏิบัติตามมาตรการป้องกันและแก้ไขผลกระทบสิ่งแวดล้อม
และมาตรการติดตามตรวจสอบผลกระทบสิ่งแวดล้อม

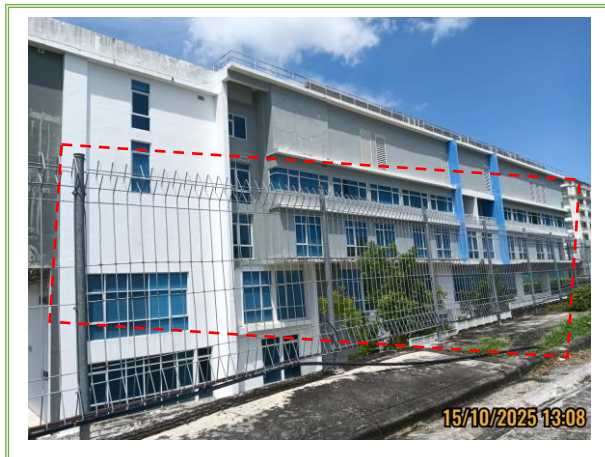
รูปที่ 3-1 รั้วถาวรรอบขอบเขตของโครงการ
ด้านโรงพยาบาลสิริโรจน์ 2

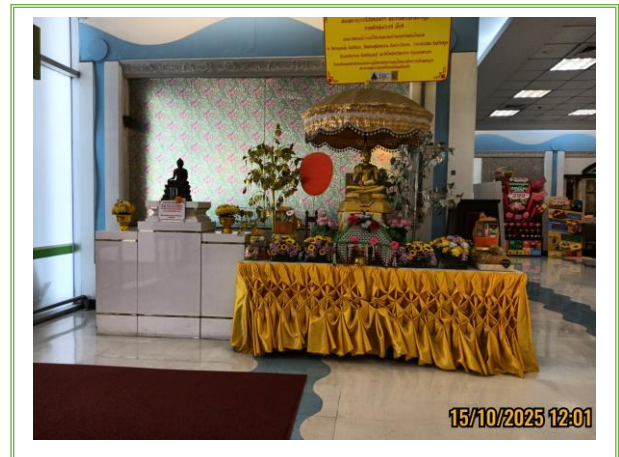
รูปที่ 3-2 การจัดกิจกรรมภายในโครงการเพื่อหลีกเลี่ยง
การดำเนินกิจกรรมที่มีเสียงดังภายนอกอาคาร

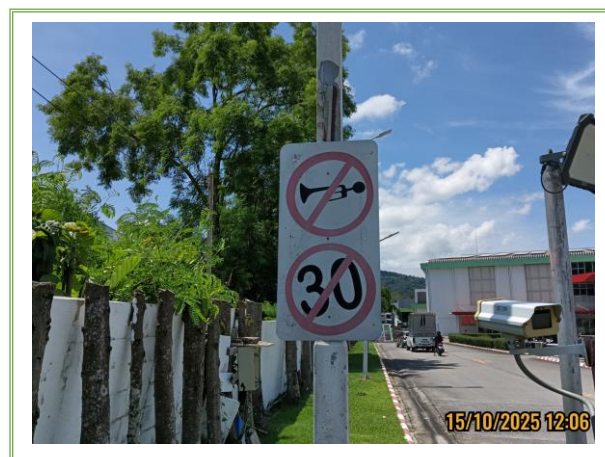
รูปที่ 3-3 ป้ายเตือนห้ามใช้แตร และป้ายจำกัดความเร็ว

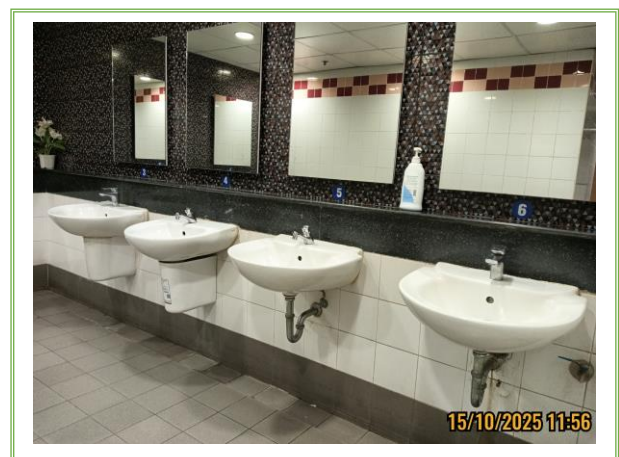
รูปที่ 3-4 เลือกใช้ก๊อกน้ำที่ประหยัดน้ำ

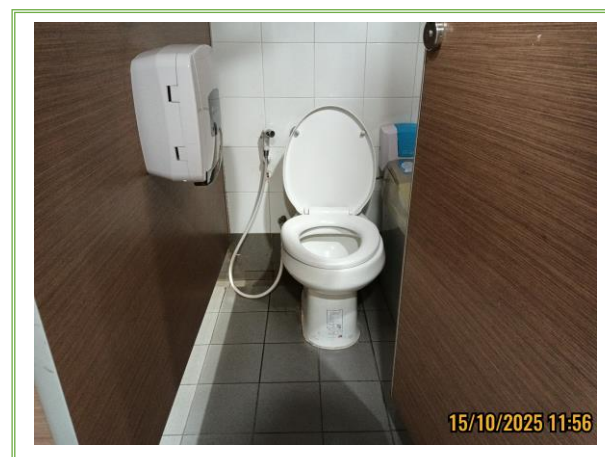
รูปที่ 3-5 เลือกใช้สุขภัณฑ์ที่ประหยัดน้ำ

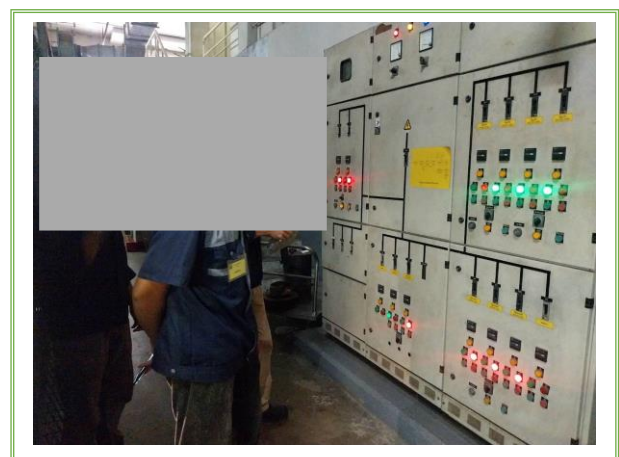
รูปที่ 3-6 เจ้าหน้าที่ดูแลระบบบำบัดน้ำเสีย

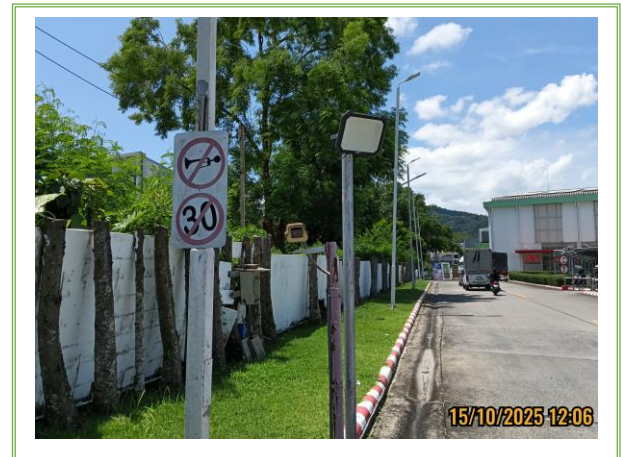
รูปที่ 3-13 ระบบไฟส่องสว่างบริเวณทางเข้าโครงการ

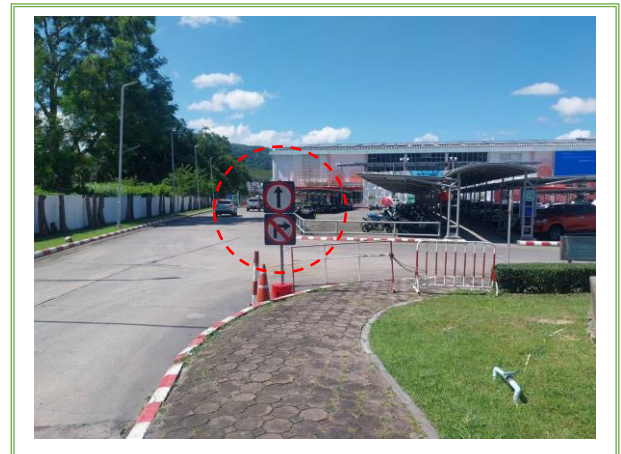
รูปที่ 3-19 ป้ายห้ามเลี้ยวขวาบริเวณทางออก
ด้านถนนเฉลิมพระเกียรติ

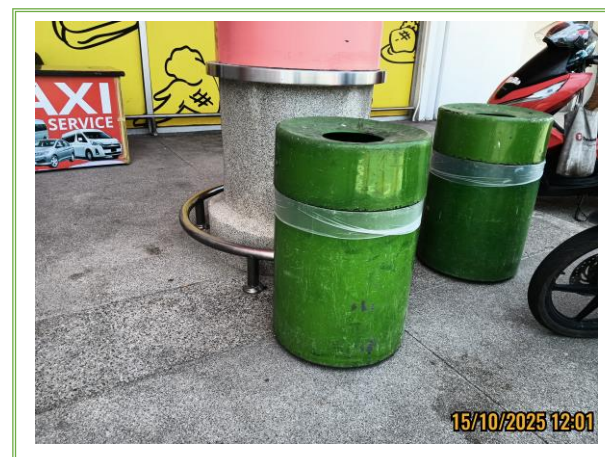
รูปที่ 3-20 ถังขยะประจำจุดต่างๆ

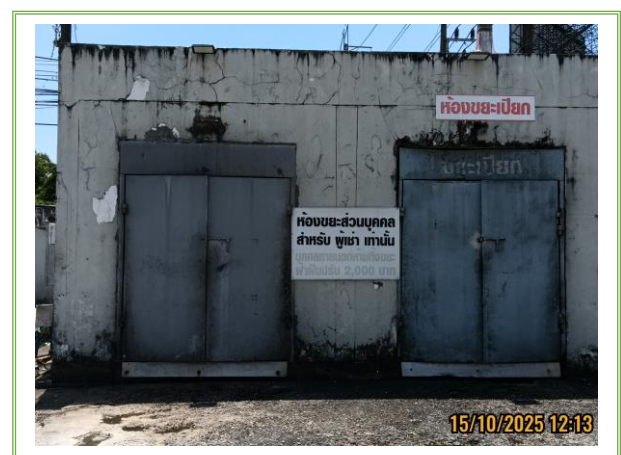
รูปที่ 3-22 ห้องพักขยะรวม

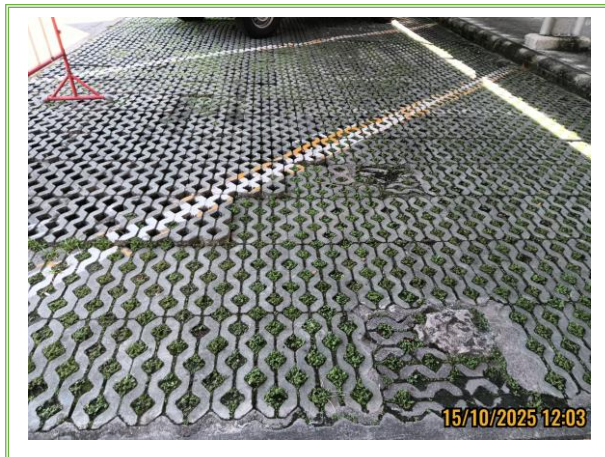
รูปที่ 3-23 บล็อกปูบริเวณลานจอดรถ

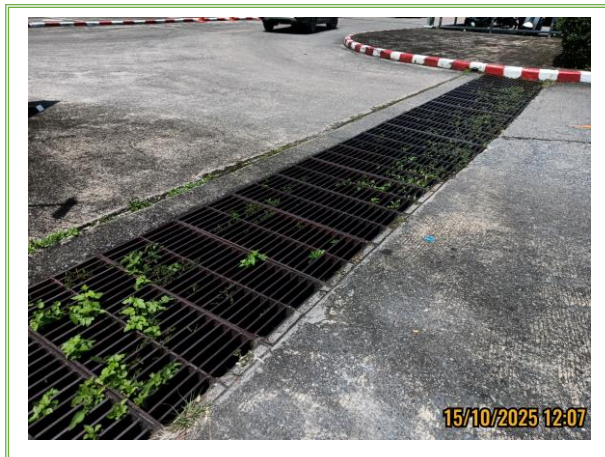
รูปที่ 3-29 รางระบายน้ำบริเวณทางเข้าโครงการ

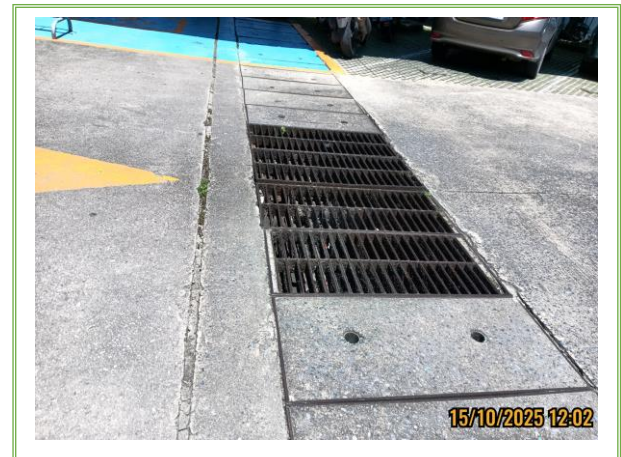
รูปที่ 3-30 รางระบายน้ำบริเวณพื้นที่ลานจอดรถ

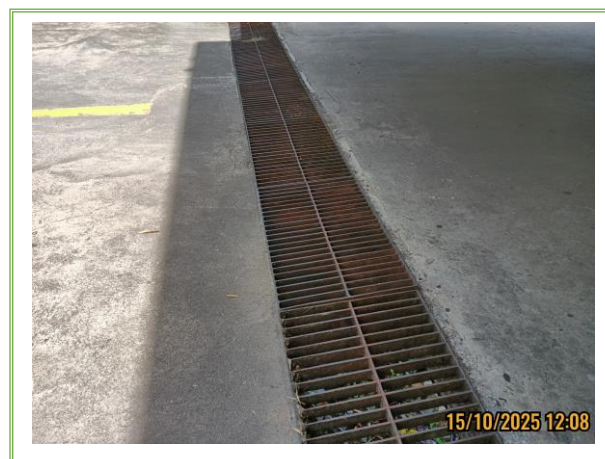
รูปที่ 3-31 รางระบายน้ำบริเวณทางเข้าอาคารจอดรถ

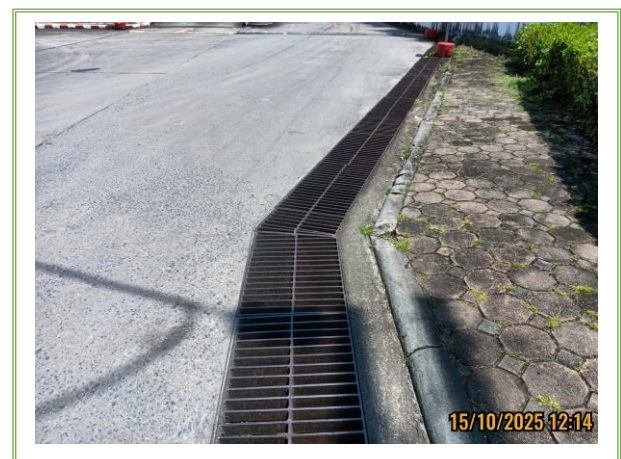
รูปที่ 3-32 รางระบายน้ำโดยรอบพื้นที่โครงการ

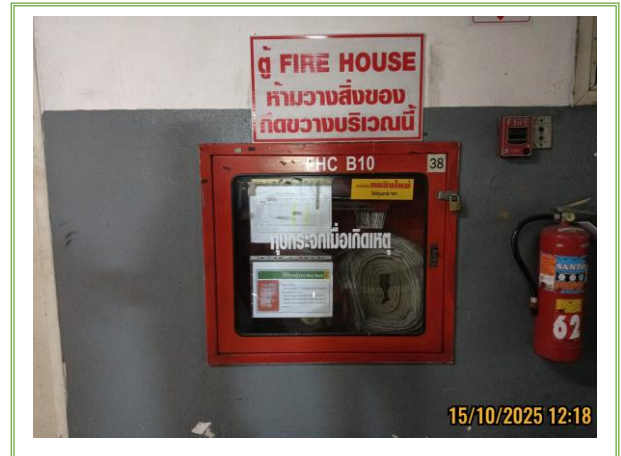
รูปที่ 3-48 ตู้เก็บสายฉีดน้ำดับเพลิง

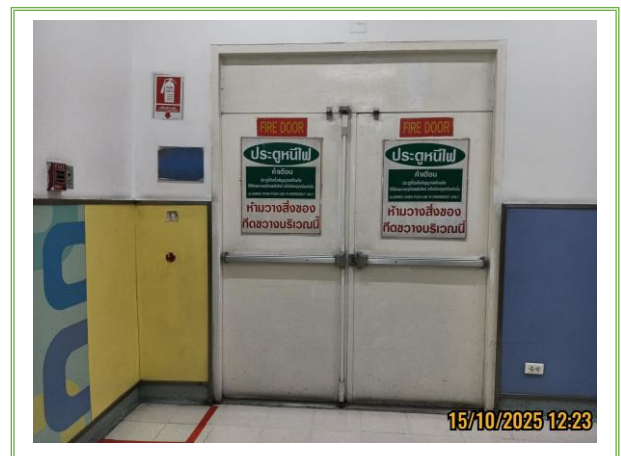
รูปที่ 3-50 ประตูหนีไฟ

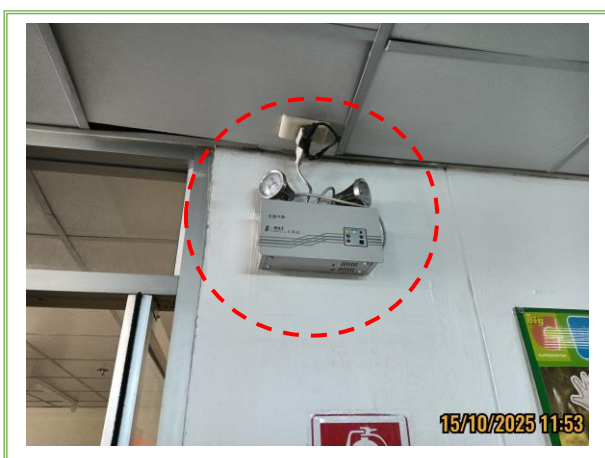
รูปที่ 3-51 ไฟส่องสว่างฉุกเฉิน

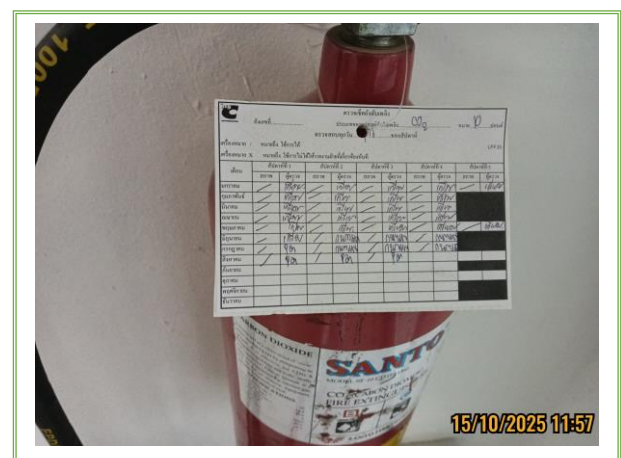
รูปที่ 3-52 การตรวจสอบถังดับเพลิง
