## มาตรการป้องกันและแก้ไข ผลกระทบสิ่งแวดล้อมและ มาตรการติดตามตรวจสอบ คุณภาพสิ่งแวดล้อม

## มาตรการป้องกันและแก้ไขผลกระทบสิ่งแวดล้อม และมาตรการติดตามตรวจสอบคุณภาพสิ่งแวดล้อม

บริษัท ซี.ไอ.จี. อินเตอร์กรุ๊ป จำกัด ได้มอบหมายให้บริษัท ไมน์ เอ็นจิเนียริง คอนซัลแตนท์ จำกัด ดำเนินการติดตามตรวจสอบผลการดำเนินการตามมาตรการป้องกันและแก้ไขผลกระทบสิ่งแวดล้อม โครงการทำเหมืองชนิดแร่ดีบุกและหินอ่อนของนายปุลิน จินตระกุล ประทานบัตรที่ 25957/16166 (ปัจจุบันโอนประทานบัตรให้กับบริษัท ซี.ไอ.จี. อินเตอร์กรุ๊ป จำกัด) ร่วมแผนผังโครงการทำเหมืองเดียวกันกับประทานบัตรที่ 25958/16167 ชนิดแร่ดีบุก ของบริษัท ซี.ไอ.จี. อินเตอร์กรุ๊ป จำกัด ตั้งอยู่ที่ หมู่ที่ 1 ตำบลแม่ตืน อำเภอฝาง จังหวัดลำพูน รายละเอียดแสดงดังตารางที่ 2-1 ถึงตารางที่ 2-5

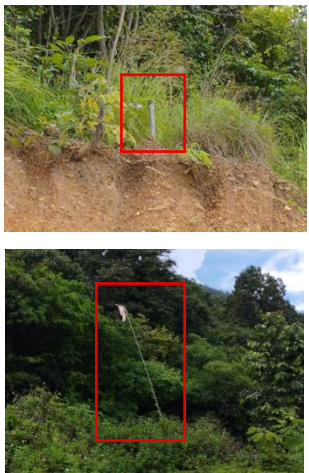
<p>หมุดหลักเขตและสัญลักษณ์แสดงพื้นที่ ทำเหมืองและพื้นที่เว้นการทำเหมือง</p>
2. กำหนดให้เปิดหน้าเหมืองแร่ดีบุกตามแผนผัง โครงการกำหนดอย่างเคร่งครัด โดยเปิดหน้าเหมือง ในลักษณะขั้นบันได กำหนดให้ขั้นบันไดสูงไม่เกิน 5 เมตร และมีความกว้างของแต่ละขั้นไม่น้อยกว่า 5 เมตร ความลาดชันรวมของหน้าเหมืองไม่เกิน 45 องศา	<ul style="list-style-type: none"> <li>ปัจจุบันโครงการไม่มีการทำเหมืองบริเวณหน้าเหมือง ดีบุก แต่อย่างไรก็ตาม เมื่อโครงการทำเหมืองแร่ ดีบุกแล้ว ทางโครงการจะดำเนินการตามแผนผัง โครงการกำหนด โดยจะเปิดทำเหมืองในลักษณะ ขั้นบันไดและปรับสภาพหน้าเหมืองให้มีความปลอดภัย</li> </ul>		<ul style="list-style-type: none"> <li>เอกสารแนบ 8 รูปที่ 4</li> </ul>

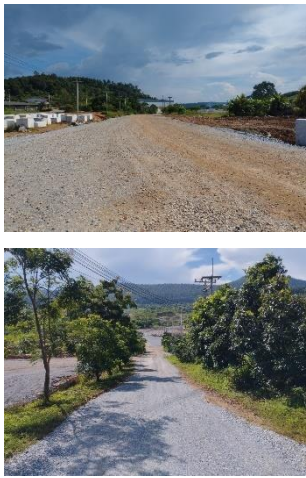
<p>ถนนภายในพื้นที่โครงการ</p>

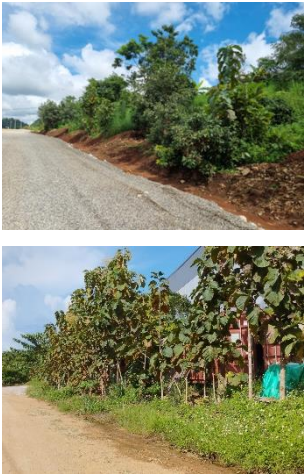
<p>แนวต้นไม้ที่ปลูกเพิ่มเติมในพื้นที่ โครงการ</p>

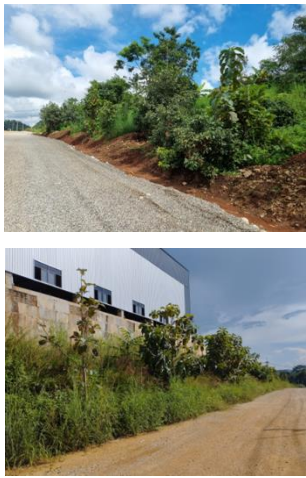
<p>แนวต้นไม้บนคันทำนบดิน</p>

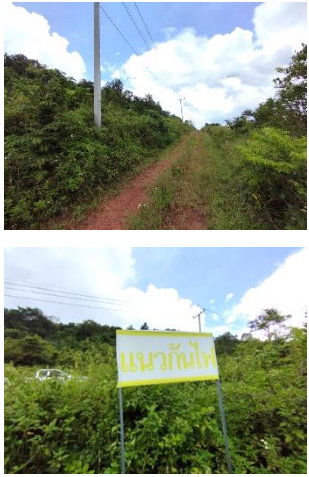
<p>แนวกันไฟ</p>
<b>9. เศรษฐกิจ-สังคม</b>

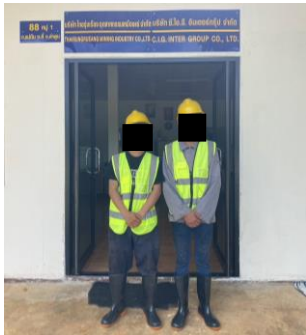
<p>พนักงานสวมใส่อุปกรณ์ป้องกันอันตรายส่วนบุคคล</p>

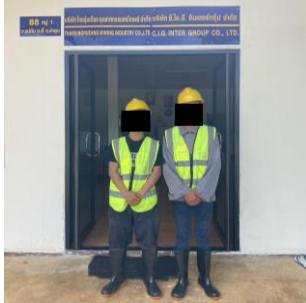
<p>พนักงานสวมใส่อุปกรณ์ป้องกันอันตรายส่วนบุคคล</p>

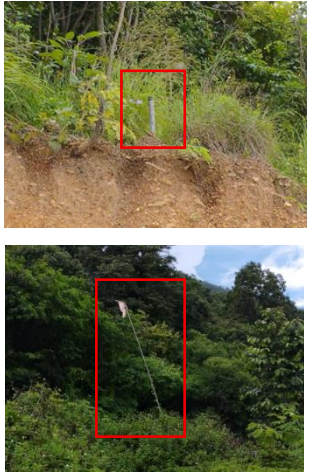
<p>หมวดหลักเขตและสัญลักษณ์แสดงพื้นที่ทำเหมืองและพื้นที่เว้นการทำเหมือง</p>

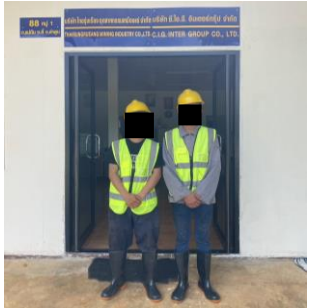
<p>พนักงานสวมใส่อุปกรณ์ป้องกัน อันตรายส่วนบุคคล</p>
