รายงานผลการปฏิบัติตามมาตรการป้องกันและแก้ไขผลกระทบสิ่งแวดล้อม
และมาตรการติดตามตรวจสอบคุณภาพสิ่งแวดล้อม
ประจำเดือนกรกฎาคม-ธันวาคม 2568

โครงการทำเหมืองชนิดแร่ดีบุกและหินอ่อน ประทานบัตรที่ 25957/16166
ร่วมแผนผังโครงการทำเหมืองเดียวกันกับประทานบัตรที่ 25958/16167 ชนิดแร่ดีบุก
ของบริษัท ซี.ไอ.จี. อินเตอร์กรุ๊ป จำกัด

บริษัท ซี.ไอ.จี. อินเตอร์กรุ๊ป จำกัด
(รับโอนประทานบัตรจากนายปุลิน จินตระกูล)
หมู่ที่ 1 ตำบลแม่ตืน อำเภอลี้ จังหวัดลำพูน

บริษัท ไมน์ เอ็นจิเนียริง คอนซัลแตนท์ จำกัด

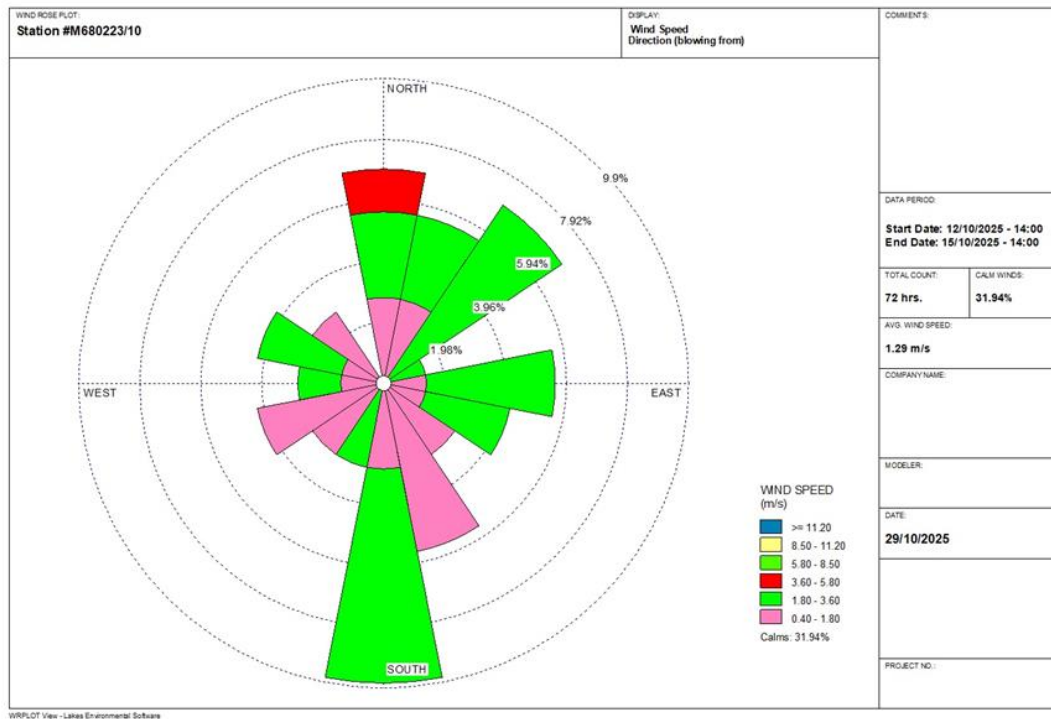
รูปที่ 1 ผังแสดงทิศทางและความเร็วลมบริเวณโรงเรียนบ้านงาพัฒนา

ผลการตรวจวัดความเร็วและทิศทางลม จำนวน 1 สถานี ได้แก่ โรงเรียนบ้านวังชาพัฒนา ระหว่างวันที่ 12-15 ตุลาคม 2568 พบว่า พบว่า ลมส่วนใหญ่มีทิศทางของลมพัดมาจากทิศใต้ ความเร็วลมส่วนใหญ่มีค่าระหว่าง 1.8-3.6 เมตรต่อวินาที ซึ่งลมดังกล่าวจัดเป็นลมเบา (Light Air) ตามการแบ่งขนาดลมของโบฟอร์ต (The Beau fort Scale of Wind-ภูมิศาสตร์ กายภาพ, ทวี ทองสว่าง และคณะ, 2536) และเนื่องจากมีทิศทางลมพัดมาจากทิศใต้ ดังนั้น จึงไม่มีชุมชนใดได้รับผลกระทบจากฝุ่นละออง เนื่องจากบริเวณที่จะได้รับผลกระทบตามทิศทางของลมเป็นพื้นที่เกษตรกรรม แสดงผลการตรวจวัดดังรูปที่ 1
