มาตรการป้องกันและแก้ไข ผลกระทบสิ่งแวดล้อมและ มาตรการติดตามตรวจสอบ คุณภาพสิ่งแวดล้อม

มาตรการป้องกันและแก้ไขผลกระทบสิ่งแวดล้อม และมาตรการติดตามตรวจสอบคุณภาพสิ่งแวดล้อม

บริษัท ซี.ไอ.จี. อินเตอร์กรุ๊ป จำกัด ได้มอบหมายให้บริษัท ไมน์ เอ็นจิเนียริง คอนซัลแตนท์ จำกัด ดำเนินการติดตามตรวจสอบผลการดำเนินการตามมาตรการป้องกันและแก้ไขผลกระทบสิ่งแวดล้อม โครงการทำเหมืองชนิดแร่ดีบุกประทานบัตรที่ 25958/16167 ของบริษัท ซี.ไอ.จี. อินเตอร์กรุ๊ป จำกัด ร่วมแผนผังโครงการทำเหมืองเดียวกันกับประทานบัตรที่ 25957/16166 ชนิดแร่ดีบุกและหินอ่อน ของนายปุลิน จินตระกุล (ปัจจุบันโอนประทานบัตรให้กับบริษัท ซี.ไอ.จี. อินเตอร์กรุ๊ป จำกัด) ตั้งอยู่ที่ หมู่ที่ 1 ตำบลแม่ตืน อำเภอสี จังหวัดลำพูน รายละเอียดแสดงดังตารางที่ 2-1 ถึงตารางที่ 2-5

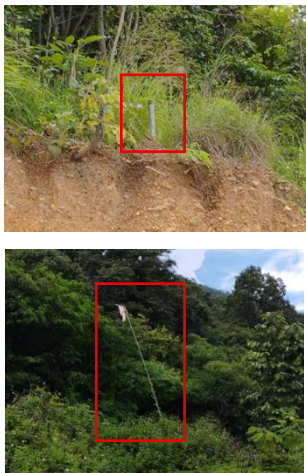
<p>หมุดหลักเขตและสัญลักษณ์แสดงพื้นที่ ทำเหมืองและพื้นที่เว้นการทำเหมือง</p>
2. กำหนดให้เปิดหน้าเหมืองแร่ดีบุกตามแผนผัง โครงการกำหนดอย่างเคร่งครัด โดยเปิดหน้าเหมือง ในลักษณะขั้นบันได กำหนดให้ขั้นบันไดสูงไม่เกิน 5 เมตร และมีความกว้างของแต่ละขั้นไม่น้อยกว่า 5 เมตร ความลาดชันรวมของหน้าเหมืองไม่เกิน 45 องศา	<ul style="list-style-type: none"> ปัจจุบันโครงการไม่มีการทำเหมืองบริเวณหน้าเหมือง ดีบุก แต่อย่างไรก็ตาม เมื่อโครงการทำเหมืองแร่ ดีบุกแล้ว ทางโครงการจะดำเนินการตามแผนผัง โครงการกำหนด โดยจะเปิดทำเหมืองในลักษณะ ขั้นบันไดและปรับสภาพหน้าเหมืองให้มีความปลอดภัย 		<ul style="list-style-type: none"> เอกสารแนบ 8 รูปที่ 4

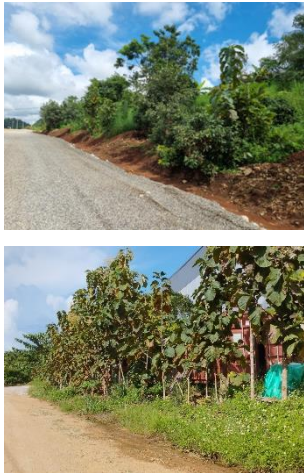
<p>แนวต้นไม้ที่ปลูกเพิ่มเติมในพื้นที่ โครงการ</p>

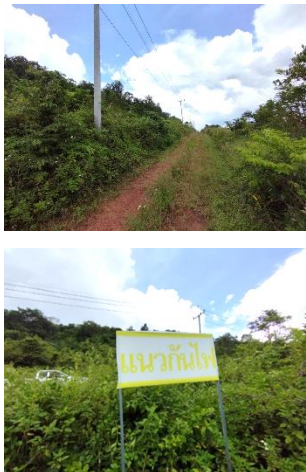
<p>แนวกันไฟ</p>

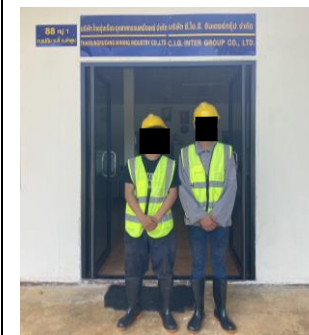
<p>พนักงานสวมใส่อุปกรณ์ป้องกันอันตรายส่วนบุคคล</p>

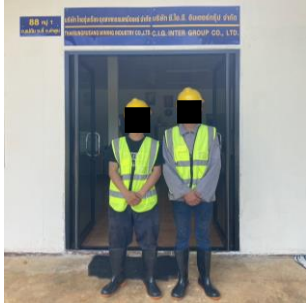
<p>พนักงานสวมใส่อุปกรณ์ป้องกันอันตรายส่วนบุคคล</p>

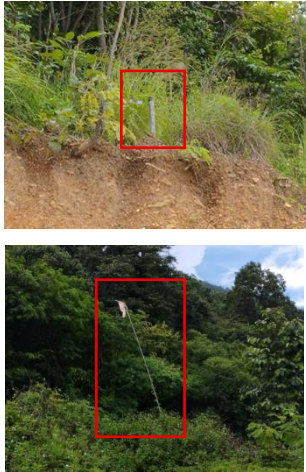
<p>หมวดหลักเขตและสัญลักษณ์แสดงพื้นที่ ทำเหมืองและพื้นที่เว้นการทำเหมือง</p>

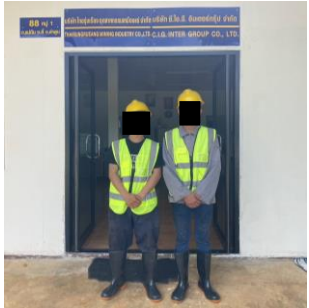
<p>พนักงานสวมใส่อุปกรณ์ป้องกัน อันตรายส่วนบุคคล</p>
