บทที่ 2 ผลการดำเนินการตามมาตรการป้องกันและแก้ไขผลกระทบสิ่งแวดล้อม

โครงการเหมืองแร่ทรายแก้ว ของบริษัท ระยองอินเตอร์เนชั่นแนล แชนด์ ซัพพลาย จำกัด ประทานบัตรที่ 29818/16290 จะต้องปฏิบัติตามมาตรการป้องกันและแก้ไขผลกระทบสิ่งแวดล้อมและแผนฟื้นฟูพื้นที่ทำเหมืองแร่ทรายแก้ว ตามเงื่อนไขแนบท้ายใบอนุญาตประทานบัตร รายละเอียดผลการปฏิบัติตามมาตรการฯ นำเสนอดังนี้

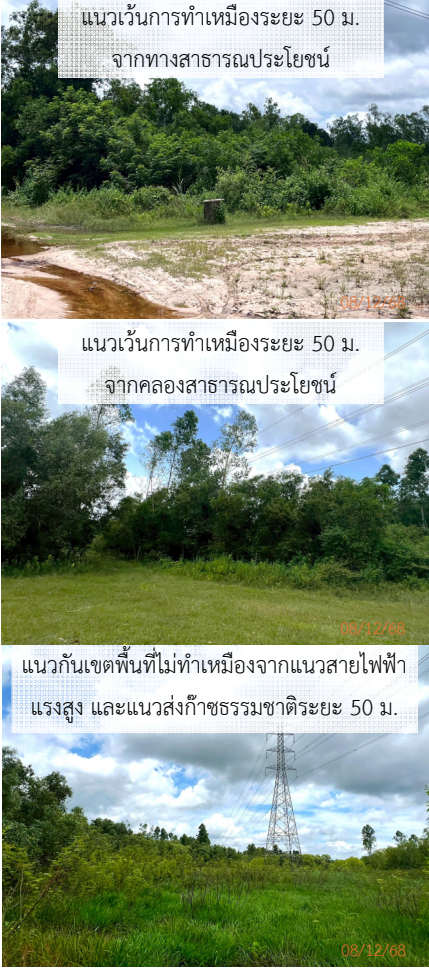
มาตรการป้องกันและแก้ไขผลกระทบสิ่งแวดล้อม และมาตรการติดตามตรวจสอบผลกระทบสิ่งแวดล้อม	ผลการปฏิบัติตามมาตรการ	ปัญหา อุปสรรค ที่ไม่สามารถปฏิบัติ ตามมาตรการ และแนวทางแก้ไข	ภาพประกอบมาตรการ
<p>1. ให้เว้นพื้นที่ไม่ทำเหมืองหรือกิจกรรมใดๆ จากแนวเขตประทานบัตร เป็นระยะอย่างน้อย 10 ม. กันเขตไม่ทำเหมืองระยะ 50 ม. จากคลองสาธารณะประโยชน์ บริเวณหลุมหลักที่ 18, 19, 20 และ 21 ทางสาธารณะประโยชน์ที่ติดพื้นที่โครงการบริเวณหลุมหลักที่ 22, 23 และ 24 แนวท่อส่งก๊าซธรรมชาติ และแนวสายส่งกระแสไฟฟ้าแรงสูง ตามที่เสนอไว้ในแผนผังโครงการ พร้อมทั้งรักษาสภาพป่าไม้และปลูกเพิ่มเติมในพื้นที่บริเวณดังกล่าว</p>	<p>- โครงการเว้นพื้นที่ไม่ทำเหมือง และกิจกรรมที่เกี่ยวข้องกับการทำเหมืองจากแนวเขตประทานบัตร ระยะ 50 ม. รอบพื้นที่โครงการ</p> <p>- เว้นพื้นที่ไม่ทำเหมืองระยะ 50 ม. จากคลองสาธารณะประโยชน์ บริเวณหลุมหลักที่ 18-21 และบริเวณหลุมหลักที่ 22-24 จากทางสาธารณะประโยชน์ ติดพื้นที่โครงการ รวมทั้งบริเวณพื้นที่ที่เป็นแนวท่อส่งก๊าซธรรมชาติ และแนวสายส่งกระแสไฟฟ้าแรงสูง ตามที่กำหนดไว้ในแผนผังของโครงการ</p> <p>- ทางโครงการยังรักษาสภาพพื้นที่ป่าไม้เดิมไว้ และดำเนินการปลูกเพิ่มเติมบริเวณพื้นที่เว้นการทำเหมือง ระยะ 50 ม. บริเวณหลุมหลักที่ 18-21 และบริเวณหลุมหลักที่ 22-24</p>	<p>- ไม่มี</p>

<p>แนวเว้นการทำเหมืองระยะ 50 ม. จากทางสาธารณประโยชน์</p> <p>แนวเว้นการทำเหมืองระยะ 50 ม. จากคลองสาธารณะประโยชน์</p> <p>แนวกันเขตพื้นที่ไม่ทำเหมืองจากแนวสายไฟฟ้าแรงสูง และแนวส่งก๊าซธรรมชาติระยะ 50 ม.</p>

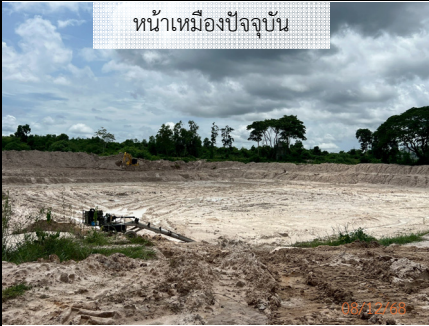
</div>
<p>2. กำหนดการเปิดหน้าเหมืองให้มีทิศทางและลำดับขั้นตอน ตลอดจนขอบเขตพื้นที่ทำเหมืองตามแผนผังโครงการทำเหมืองโดยเคร่งครัด เปิดหน้าเหมืองในลักษณะขั้นบันได ความลึกสูงสุดของบ่อเหมืองไม่เกิน 12 ม. จากระดับผิวดิน ความลาดชันสุดท้ายรวมไม่เกิน 38 องศา พร้อมทั้งมีการจัดทำระบบป้องกันการพังทลายของขอบบ่อและผนังบ่อ เช่น การปลูกหญ้าแฝก การทำผนังคอนกรีต เป็นต้น</p>	<p>- กำหนดขอบเขตกิจกรรมการทำเหมืองตามที่แผนผังโครงการกำหนดอย่างเคร่งครัด ปัจจุบันเปิดหน้าเหมืองไปแล้วประมาณ 41 ไร่ 1 งาน บริเวณด้านทิศตะวันออกของพื้นที่ ระหว่างหลักหมุดที่ 5-7 ซึ่งดำเนินการเปิดหน้าดินเรียบร้อยแล้ว และอยู่ระหว่างการเปิดหน้าเหมืองในลักษณะขั้นบันได และจะควบคุมให้มีขนาดตามมาตรการกำหนด</p> <p>- เนื่องจากโครงการอยู่ในช่วงดำเนินการปรับหน้าเหมืองให้มีลักษณะเป็นขั้นบันได จึงยังไม่มีการจัดทำ</p>	<p>- ไม่มี</p>	<div data-bbox="1653 983 2089 1310">

มาตรการป้องกันและแก้ไขผลกระทบสิ่งแวดล้อม และมาตรการติดตามตรวจสอบผลกระทบสิ่งแวดล้อม	ผลการปฏิบัติตามมาตรการ	ปัญหา อุปสรรค ที่ไม่สามารถปฏิบัติ ตามมาตรการ และแนวทางแก้ไข	ภาพประกอบมาตรการ
	ระบบป้องกันการพังทลายของขอบบ่อและผนังบ่อ หาก โครงการดำเนินการจัดทำระบบป้องกันการพังทลาย แล้วเสร็จ จะนำเสนอผลให้ทราบต่อไป

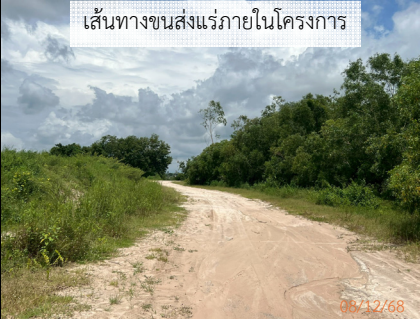
8. สร้างเส้นทางขนส่งแร่สายหลักภายในพื้นที่โครงการให้เป็นถนนลูกรังหรือหินบดอัดแน่นหรือประเภทอื่นที่ดีกว่า เพื่อลดผลกระทบด้านฝุ่นละออง พร้อมจัดรถรดพรมน้ำบนเส้นทางดังกล่าวในช่วงเวลาดำเนินกิจกรรม รวมทั้งจัดทำที่ล้างล้อก่อนออกจากพื้นที่โครงการ	<p>- ปัจจุบันเส้นทางขนส่งแร่ภายในพื้นที่โครงการมีสภาพเป็นดินทรายอัดแน่น ในช่วงการดำเนินการทำเหมืองต่อไป โครงการจะดำเนินการปรับปรุงสภาพถนนให้เป็นเส้นทางที่สามารถลดฝุ่นละอองได้ดีกว่าเดิม</p> <p>- จัดให้มีรถฉีดพรมน้ำเพื่อลดปริมาณฝุ่นละอองทั้งบริเวณหน้าเหมือง บริเวณพื้นที่โรงแต่งแร่ และตลอดเส้นทางขนส่งแร่ วันละ 3-4 ครั้ง หรือพิจารณาตามความเหมาะสมของสภาพอากาศในแต่ละวัน</p> <p>- โครงการจัดให้มีจุดล้างล้อรถบรรทุกไว้บริเวณทางเข้า-ออกพื้นที่โครงการ และดูแลรักษาให้อยู่ในสภาพดีอยู่เสมอ พร้อมทั้งกำชับพนักงานขับรถให้รถบรรทุกทุกครั้งต้องผ่านจุดล้างล้อทุกครั้งก่อนออกจากพื้นที่โครงการ</p>	- ไม่มี	<p>เส้นทางขนส่งแร่ภายในโครงการ</p>

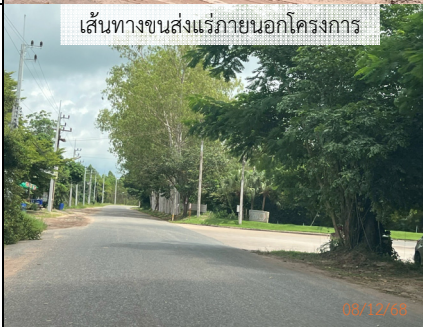
มาตรการป้องกันและแก้ไขผลกระทบสิ่งแวดล้อม และมาตรการติดตามตรวจสอบผลกระทบสิ่งแวดล้อม	ผลการปฏิบัติตามมาตรการ	ปัญหา อุปสรรค ที่ไม่สามารถปฏิบัติ ตามมาตรการ และแนวทางแก้ไข	ภาพประกอบมาตรการ
			<p>ป้ายเตือนให้ลงบ่อล้างล้อ</p>  
<p>9. ให้การสนับสนุนองค์กรปกครองส่วนท้องถิ่นในการดำเนินการพัฒนาเส้นทางขนส่งแร่ภายนอกโครงการเป็นลาดยางหรือคอนกรีตหรือตามความเห็นของท้องถิ่น เพื่อลดผลกระทบด้านฝุ่นละอองต่อสภาพแวดล้อมใกล้เคียง และต้องปฏิบัติตามเงื่อนไขที่ท้องถิ่นกำหนดเพิ่มเติม</p>	<p>- โครงการได้พัฒนาเส้นทางขนส่งแร่ภายนอกพื้นที่โครงการด้านทิศตะวันตก จากเดิมที่เป็นถนนลูกรังให้เป็นถนนลาดยาง เพื่อให้สามารถลดปริมาณฝุ่นละอองลงได้</p>	<p>- ไม่มี</p>	<p>เส้นทางขนส่งแร่ภายนอกโครงการ</p>

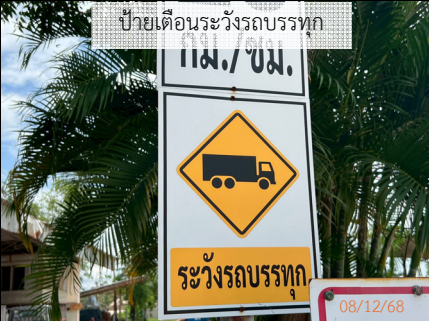
มาตรการป้องกันและแก้ไขผลกระทบสิ่งแวดล้อม และมาตรการติดตามตรวจสอบผลกระทบสิ่งแวดล้อม	ผลการปฏิบัติตามมาตรการ	ปัญหา อุปสรรค ที่ไม่สามารถปฏิบัติ ตามมาตรการ และแนวทางแก้ไข	ภาพประกอบมาตรการ
			<div>ป้ายเตือนระวังรถบรรทุก</div>

<p>10. จัดทำป้ายสัญญาณจราจร เช่น ป้ายเตือนระวังรถบรรทุก ป้ายชะลอความเร็ว บริเวณก่อนเลี้ยวเข้า-ออกจากพื้นที่โครงการ ช่วงเชื่อมต่อกับถนนสาธารณะ</p>	<p>- จัดทำป้ายเตือนระวังรถบรรทุกเข้า-ออก ป้ายจำกัดความเร็ว และป้ายเตือนห้ามขับเร็ว โดยได้ติดตั้งไว้บริเวณทางเข้า-ออกพื้นที่โครงการ</p>	<p>- ไม่มี</p>	<p>ป้ายเตือนระวังรถบรรทุกเข้า-ออก</p>

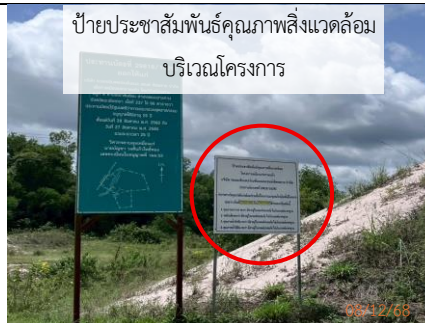
4. จัดทำป้ายแสดงผลการติดตามตรวจสอบคุณภาพสิ่งแวดล้อมและผลการปฏิบัติตามมาตรการป้องกันและแก้ไขผลกระทบสิ่งแวดล้อมที่กำหนด ติดตั้งไว้บริเวณด้านหน้าโครงการ และสำนักงานองค์การบริหารส่วนตำบลเขาหินซ้อน	- ทางโครงการได้จัดทำป้ายและแผ่นพับประชาสัมพันธ์ แสดงผลการติดตามตรวจสอบคุณภาพสิ่งแวดล้อม และ ผลการปฏิบัติตามเงื่อนไขที่กำหนด โดยติดตั้งไว้บริเวณ ด้านหน้าพื้นที่โครงการและที่ทำการเทศบาลตำบลเขา หินซ้อน ในตำแหน่งที่สามารถมองเห็นได้ชัดเจน แผ่น พับประชาสัมพันธ์แสดงดังเอกสารแนบ 8	- ไม่มี	<p>ป้ายประชาสัมพันธ์คุณภาพสิ่งแวดล้อม บริเวณโครงการ</p>
