บทที่ 2

บทที่ 2 ผลการดำเนินการตามมาตรการป้องกันและแก้ไขผลกระทบสิ่งแวดล้อม

ตารางที่ 2.2-1 ผลการดำเนินการตามมาตรการป้องกันและแก้ไขผลกระทบสิ่งแวดล้อมของโครงการ ในระยะดำเนินการ

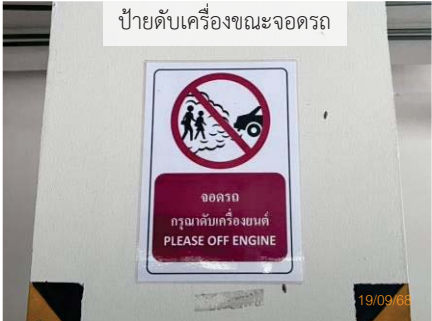
1.2 คุณภาพอากาศ 1) ติดตั้งป้ายเตือน “ห้ามติดเครื่องยนต์จอดรถ” ในพื้นที่จอดรถของอาคารและกำชับให้เจ้าหน้าที่ ควบคุมดูแลอย่างเคร่งครัด	- มีการติดตั้งป้าย “ห้ามติดเครื่องยนต์ จอดรถ” บริเวณพื้นที่ลานจอดรถของ โรงแรม พร้อมทั้งจัดเจ้าหน้าที่ดูแลและ ขอความร่วมมือผู้ที่มาจอดรถ	- ไม่มี

<p>ป้ายดับเครื่องยนต์จอดรถ</p>

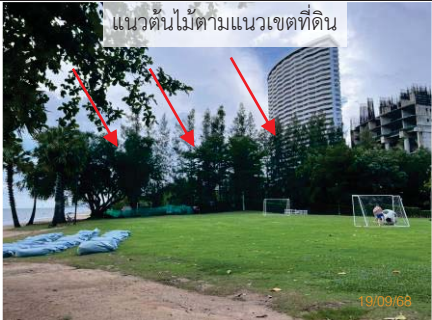
3) จัดให้มีการปลูกต้นไม้โดยรอบอาคารตามแนว เขตที่ดิน เพื่อให้เกิดความร่มรื่นและช่วยลดความร้อน รวมทั้งดูดซับก๊าซคาร์บอนไดออกไซด์ ตรวจสอบและดูแล รักษาช่องเปิดของอาคารไว้ไม่ให้มีวัสดุมาบังเพื่อให้มีการ ระบายอากาศได้ดี	- ปลูกต้นไม้โดยรอบอาคารตามแนวเขต ที่ดิน เพื่อให้เกิดความร่มรื่นและช่วยลด ความร้อน - ดูแลรักษาช่องเปิดของอาคารไว้ไม่ให้มี วัสดุมาบังเพื่อให้มีการระบายอากาศได้ดี	- ไม่มี

<p>แนวต้นไม้ตามแนวเขตที่ดิน</p>

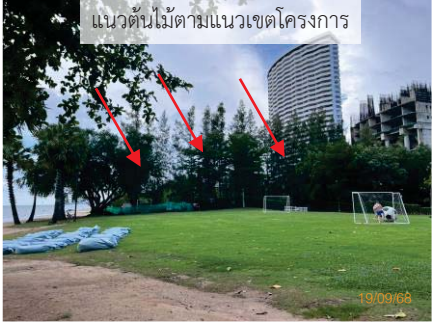
3) จัดให้มีการปลูกไม้ยืน ตลอดแนวที่ดินขนานไป กับรั้วโปร่งทั้งทางด้านทิศตะวันตกและด้านทิศใต้ของ โครงการ	- ปลูกไม้ยืนต้น เช่น สนประดิพัทธ์ ตาล ตามแนวเขตที่ดินของโครงการทางด้านทิศ ตะวันตกและทิศใต้ นอกจากนี้ยังปลูก ต้นไม้ชนิดต่างๆ เช่น โมก เพื่อเป็นสีเขียว ตามพื้นที่ระหว่างไม้ยืนต้นที่ปลูกไว้	- ไม่มี

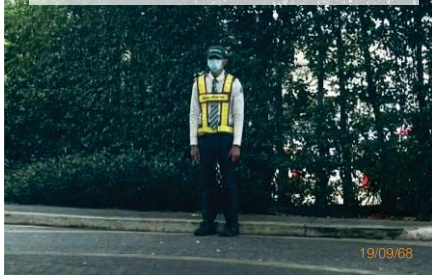
4) จัดให้มีพนักงานรักษาความปลอดภัย คอย อำนวยความสะดวกให้แก่ผู้ใช้บริการในการเข้าและออก โครงการ โดยเน้นให้รถสามารถเข้าและออกโครงการได้ อย่างสะดวกและรวดเร็ว	- ทางโรงแรมจัดให้มีพนักงานทำหน้าที่ ดูแลความปลอดภัยและอำนวยความสะดวก ด้านการจราจรให้แก่ผู้ใช้บริการ ตลอด 24 ชั่วโมง	- ไม่มี	พนักงานอำนวยความสะดวกด้านการจราจร

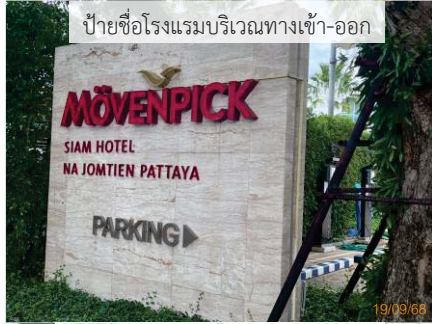
5) ติดตั้งป้ายชื่อโครงการ ลูกศรแสดงทิศทางบริเวณ ทางเข้าและทางออกโครงการ และบนถนนที่ใช้เข้า-ออก ให้สามารถมองเห็นได้อย่างชัดเจน และอยู่ในระยะทาง พอสมควรที่จะชะลอรถได้ทัน เพื่อให้สามารถเข้าสู่ โครงการได้อย่างปลอดภัย	- มีการติดป้ายชื่อโรงแรมไว้ริมถนนสุขุมวิท และมีลูกศรแสดงทิศทางบริเวณทางเข้า และทางออกโรงแรม รวมทั้งทางเข้า-ออก ลานจอดรถให้สามารถมองเห็นได้อย่าง ชัดเจน	- ไม่มี	ป้ายชื่อโรงแรมบริเวณทางเข้า-ออก

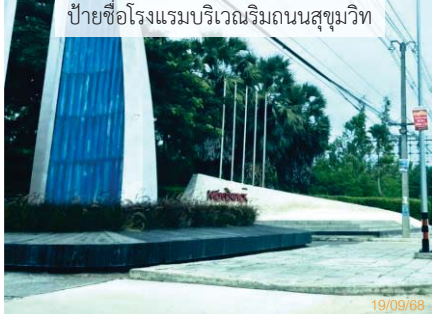
19/09/68 ป้ายชื่อโรงแรมบริเวณริมถนนสุขุมวิท

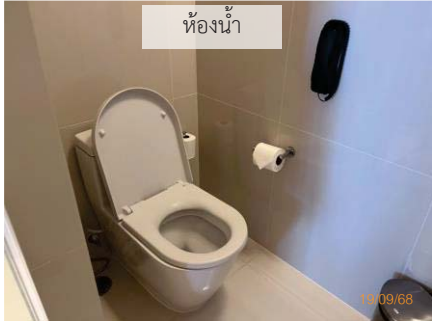
3.3 การใช้น้ำ 1) ในขั้นตอนการออกแบบและจัดหาเครื่องสุขภัณฑ์ สำหรับห้องน้ำ/ห้องส้วม ต้องเลือกใช้อุปกรณ์แบบ ประหยัดน้ำ	- ทางโรงแรมเลือกใช้เครื่องสุขภัณฑ์ ประหยัดน้ำ	- ไม่มี

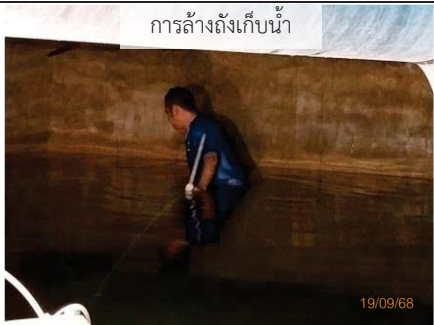
4) ล้างถังเก็บน้ำสำรองของโครงการปีละ 1 ครั้ง	- มีการล้างถังเก็บน้ำสำรองของโรงแรม ปีละ 1 ครั้ง	- ไม่มี

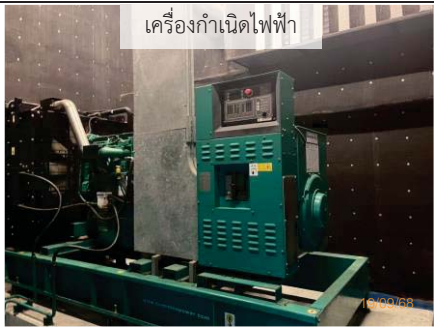
2) จัดเตรียมระบบไฟฟ้าสำรอง ในกรณีที่ระบบไฟฟ้าปกติขัดข้องได้แก่ เครื่องกำเนิดไฟฟ้าฉุกเฉิน (Generator) ขนาด 500 kVA สำหรับส่วนโรงแรม (North Tower)	- จัดเตรียมเครื่องกำเนิดไฟฟ้าฉุกเฉิน (Generator) ขนาด 722 kVA โดยมีการตรวจสอบและบำรุงรักษาให้พร้อมใช้งานอยู่เสมอทั้งรายสัปดาห์ และรายเดือน ตัวอย่างเอกสารดังเอกสารแนบ 9	- ไม่มี

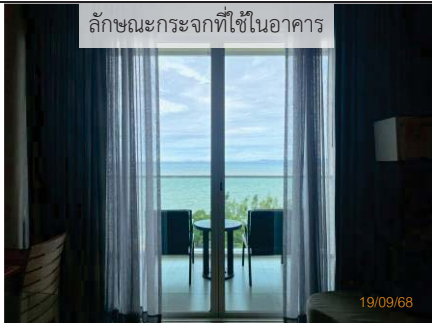
4) ใช้กระจกในห้องพักเพื่อเป็นช่องรับแสงจากธรรมชาติโดยเลือกใช้กระจกเขียวใส ที่มีคุณสมบัติในการดูดซับพลังงานความร้อนต่ำ และมีการสะท้อนแสงน้อย	- ภายในอาคารของโครงการได้เลือกใช้กระจกที่ช่วยรับแสงจากธรรมชาติ ดูดซับพลังงานความร้อนต่ำ และมีการสะท้อนแสงน้อย	- ไม่มี

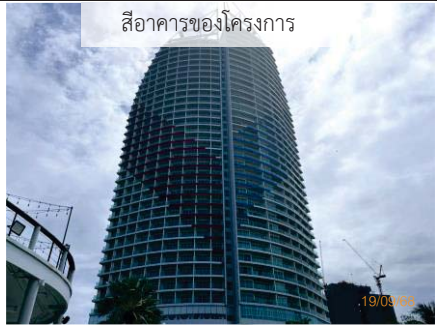
5) ทาสีอาคารด้วยสีโทนอ่อนบริเวณส่วนที่เป็นคอนกรีตเพื่อการสะท้อนแสงที่ดี	- สีอาคารของโครงการเป็นสีโทนอ่อน	- ไม่มี

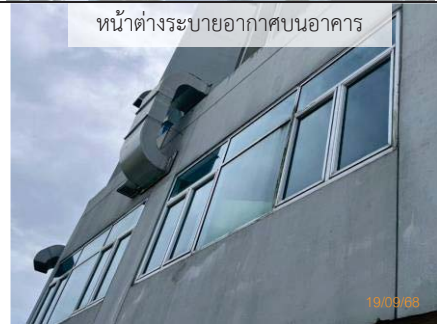
<p>สีอาคารของโครงการ</p>
6) ออกแบบตัวอาคารในแต่ละชั้นให้มีพื้นที่เปิดโล่งรับแสงสว่างจากภายนอก และจัดให้มีการระบายอากาศโดยวิธีธรรมชาติให้มากที่สุด เพื่อลดการใช้พลังงานสำหรับให้แสงสว่างและเครื่องปรับอากาศ	- ออกแบบและก่อสร้างอาคารในแต่ละชั้นให้มีพื้นที่เปิดโล่งรับแสงสว่างจากภายนอก และจัดให้มีการระบายอากาศที่ดี	- ไม่มี

<p>หน้าตารับระบายอากาศบนอาคาร</p>

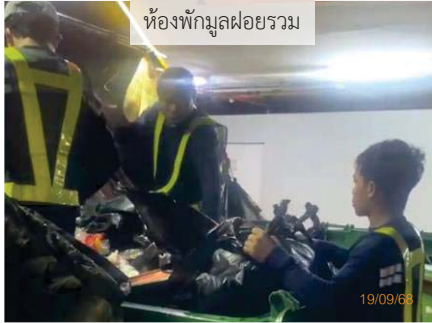
11) จัดให้มีห้องพักมูลฝอยรวมส่วนอาคารชุดเพื่อการพาณิชย์ (North Tower) เพื่อใช้ประกอบกิจการโรงแรม ขนาดความจุ 28.38 ลบ.ม. สามารถรองรับมูลฝอยที่เกิดขึ้นได้ไม่น้อยกว่า 9 วัน	- ห้องพักมูลฝอยรวมของโรงแรม หรือ North Tower มีขนาดประมาณ 39 ลบ.ม. ซึ่งสามารถรองรับมูลฝอยที่เกิดขึ้นได้อย่างเพียงพอ	- ไม่มี

<p>ห้องพักมูลฝอยรวม</p>

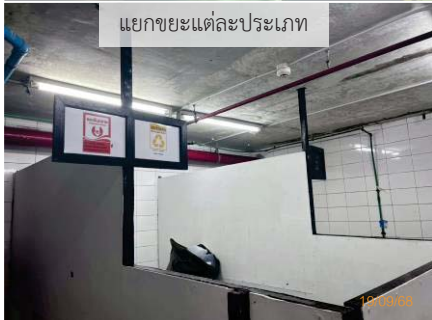
<p>แยกขยะแต่ละประเภท</p>

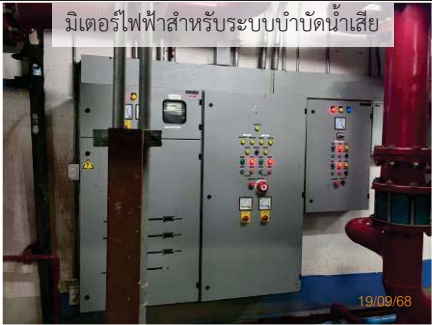
7) จัดให้มีระบบมิเตอร์ไฟฟ้าสำหรับระบบบำบัดน้ำเสียของโครงการ โดยเฉพาะ แยกจากระบบไฟฟ้าอื่นๆ เพื่อให้สามารถติดตามตรวจสอบการใช้งานของระบบบำบัดเสียได้ และให้เกิดความมั่นใจว่าโครงการจะเดินระบบบำบัดน้ำเสียตลอดระยะเวลาที่เปิดดำเนินโครงการ	- มีมิเตอร์ไฟฟ้าสำหรับระบบบำบัดน้ำเสีย โดยเฉพาะแยกจากระบบไฟฟ้าอื่นๆ	- ไม่มี

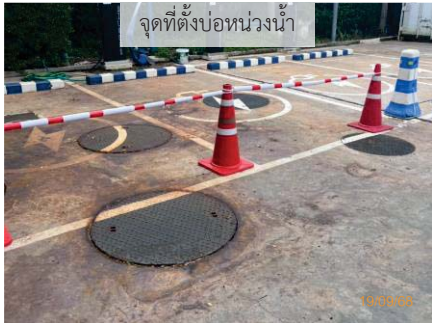
3.7 การระบายน้ำและป้องกันน้ำท่วม 1) จัดให้มีบ่อบำบัดน้ำในพื้นที่โครงการส่วน North Tower จำนวน 2 บ่อ ขนาดความจุ 50 และ 174 ลบ.ม. และส่วน South Tower จำนวน 2 บ่อ ขนาดความจุ 50 และ 174 ลบ.ม. ซึ่งสามารถรองรับปริมาณน้ำที่ต้อง หน่วงได้อย่างเพียงพอ และจะควบคุมอัตราการระบาย น้ำออกจากบ่อบำบัดน้ำด้วยเครื่องสูบน้ำ จำนวน 2 เครื่อง (ใช้งานจริง 1 เครื่อง สำรอง 1 เครื่อง) อัตราการ ระบายน้ำไม่เกินอัตราการระบายน้ำสูงสุดก่อนการพัฒนา โครงการ	- มีบ่อบำบัดน้ำในพื้นที่โรงแรม 1 บ่อ ขนาด ความจุ 216 ลบ.ม. โดยควบคุมอัตราการ ระบายน้ำออกจากบ่อบำบัดน้ำด้วยเครื่อง สูบน้ำ จำนวน 2 เครื่อง (ใช้งานจริง 1 เครื่อง สำรอง 1 เครื่อง)	- ไม่มี

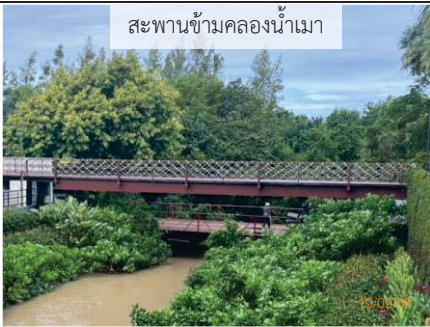
มาตรการป้องกันและแก้ไขผลกระทบสิ่งแวดล้อม และมาตรการติดตามตรวจสอบผลกระทบสิ่งแวดล้อม	ผลการปฏิบัติตามมาตรการ	ปัญหา อุปสรรค ที่ไม่สามารถปฏิบัติ ตามมาตรการ และแนวทางแก้ไข	ภาพประกอบมาตรการ
<p>6) ออกแบบให้สะพานข้ามคลองน้ำมามีลักษณะเป็นสะพานแขวน ไม่มีส่วนของเสา หรือตอม่อตั้งกีดขวางการระบายภายในคลองน้ำมา</p>	<p>- สะพานข้ามคลองน้ำมาที่ทำการก่อสร้างไม่มีส่วนของเสา หรือตอม่อตั้งกีดขวางการระบายภายในคลองน้ำมา</p>	- ไม่มี	<p>สะพานข้ามคลองน้ำมา</p>

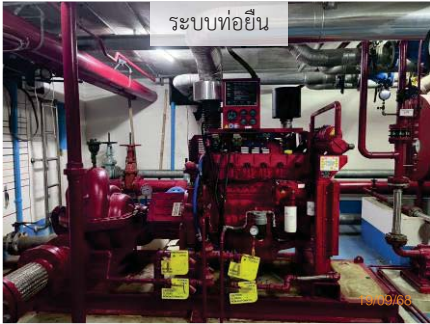
<p>3.8 อาชีวอนามัยและความปลอดภัย/การป้องกันอัคคีภัย</p> <p>1) ระบบป้องกันอัคคีภัย</p> <p>- ระบบท่อยืนขนาดเส้นผ่าศูนย์กลาง 6 นิ้ว หรือประมาณ 150 มม. ส่วนโรงแรม (North Tower) จำนวน 2 ท่อ รับน้ำดับเพลิงจากถังเก็บน้ำใต้ดิน ซึ่งสำรองเพื่อการดับเพลิงปริมาณ 144 ลบ.ม. และจากถังเก็บน้ำชั้นหลังคา 15 ลบ.ม. ที่ติดตั้งเครื่องสูบน้ำดับเพลิง (Fire Pump) จำนวน 1 เครื่อง ทำงานร่วมกับเครื่องสูบน้ำรักษาความดันน้ำ ในระบบท่อให้คงที่ (Jockey Pump) จำนวน 1 เครื่อง</p>	<p>- มีระบบท่อยืนขนาดเส้นผ่าศูนย์กลาง 6 นิ้ว จำนวน 2 ท่อ รับน้ำดับเพลิงจากถังเก็บน้ำใต้ดิน และจากถังเก็บน้ำชั้นหลังคา</p> <p>- ติดตั้งเครื่องสูบน้ำดับเพลิง 1 เครื่อง ทำงานร่วมกับเครื่องสูบน้ำรักษาความดันน้ำ ในระบบท่อให้คงที่ 1 เครื่อง</p>	- ไม่มี	<p>ระบบท่อยืน</p>

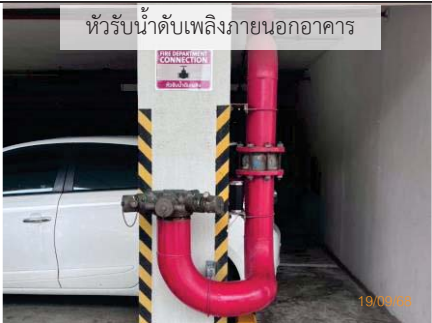
มาตรการป้องกันและแก้ไขผลกระทบสิ่งแวดล้อม และมาตรการติดตามตรวจสอบผลกระทบสิ่งแวดล้อม	ผลการปฏิบัติตามมาตรการ	ปัญหา อุปสรรค ที่ไม่สามารถปฏิบัติ ตามมาตรการ และแนวทางแก้ไข	ภาพประกอบมาตรการ
<ul style="list-style-type: none"> - ติดตั้งหัวรับน้ำดับเพลิงภายนอกอาคารขนาด 6x2¹/₂ x 2¹/₂ x 2¹/₂ นิ้ว จำนวน 1 ชุด บริเวณมุมอาคารด้านทิศตะวันออก พร้อม Check Value สำหรับหัวสูบลจาก รถดับเพลิงของสถานีดับเพลิงเทศบาลตำบลนาจอมเทียน 	<ul style="list-style-type: none"> - มีหัวรับน้ำดับเพลิงภายนอกอาคารขนาด 6x2¹/₂ x 2¹/₂ x 2¹/₂ นิ้ว จำนวน 1 ชุด บริเวณ มุมอาคารด้านทิศตะวันออก - ติดตั้ง Check Value สำหรับหัวสูบลจาก รถดับเพลิงของสถานีดับเพลิงเทศบาล ตำบลนาจอมเทียน 	- ไม่มี

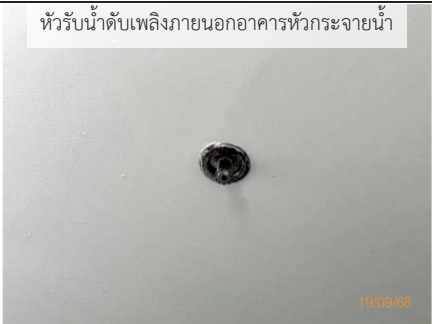
<ul style="list-style-type: none"> - ติดตั้งระบบหัวกระจายน้ำดับเพลิงอัตโนมัติ (Sprinkle System) ไว้ทุกชั้นของอาคาร ซึ่งเป็นระบบท่อเป็ยกสามารถทำงานได้ด้วยตัวเองทันทีเมื่อเกิดเพลิงไหม้ โดยการติดตั้งจะเป็นไปตามมาตรฐาน ว.ส.ท. และ NFPA 	<ul style="list-style-type: none"> - ติดตั้งระบบหัวกระจายน้ำดับเพลิงอัตโนมัติไว้ตามจุดต่างๆ ของอาคาร 	- ไม่มี

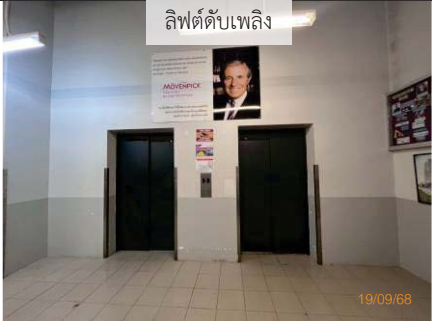
<ul style="list-style-type: none"> - จัดให้มีลิฟต์ดับเพลิงจำนวน 1 ชุด 	<ul style="list-style-type: none"> - จัดให้มีลิฟต์ดับเพลิงจำนวน 1 ชุด 	- ไม่มี

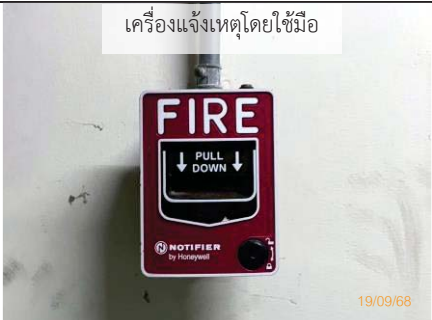
มาตรการป้องกันและแก้ไขผลกระทบสิ่งแวดล้อม และมาตรการติดตามตรวจสอบผลกระทบสิ่งแวดล้อม	ผลการปฏิบัติตามมาตรการ	ปัญหา อุปสรรค ที่ไม่สามารถปฏิบัติ ตามมาตรการ และแนวทางแก้ไข	ภาพประกอบมาตรการ
- เครื่องแจ้งเหตุโดยใช่มือดึง (Fire Alarm Manual Station) ภายในอาคาร ติดตั้งไว้บริเวณโถงบันไดของส่วน North Tower	- ติดตั้งเครื่องแจ้งเหตุโดยใช่มือดึงบริเวณโถงบันไดของโรงแรม	- ไม่มี

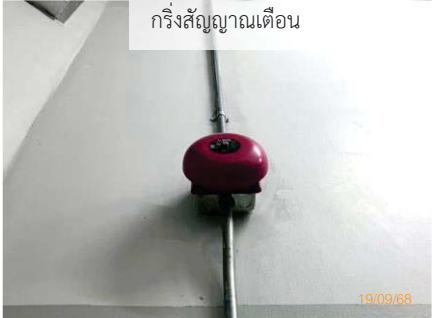
<p>เครื่องแจ้งเหตุโดยใช่มือ</p>
- กริ่งสัญญาณเตือนภัย (Voice Alarm Loudspeaker With Flash Light) ภายในอาคาร ติดตั้งไว้บริเวณเดียวกัน Fire Alarm Manual Station กระจายตามห้องเครื่อง และภายในห้องพักอาศัย	- ติดตั้งกริ่งสัญญาณเตือนภายในอาคาร บริเวณเดียวกันกับเครื่องแจ้งเหตุโดยใช่มือดึง	- ไม่มี
