บทที่ 2

ผลการตรวจสอบการปฏิบัติตามมาตรการ

ตารางที่ 2-1 (ต่อ) สรุปผลการปฏิบัติตามมาตรการป้องกันและแก้ไขผลกระทบสิ่งแวดล้อม โครงการ LK Celestite ของบริษัท เซลส์ไทท์ จำกัด (ระยะดำเนินการ)

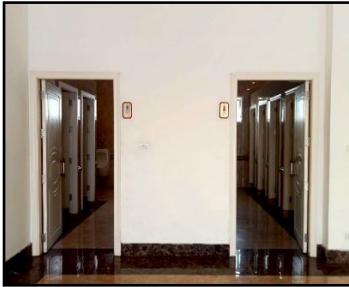
2) คุณภาพน้ำในสระ (ต่อ)	<p>ของคณงานที่ทำหน้าที่เดิมสารเคมี และมีผลไว้ให้เจ้าหน้าที่ตรวจสอบอย่างน้อยปีละหนึ่งครั้ง</p> <p>6) ในขณะที่ทำงานกับสารเคมี ให้ผู้ปฏิบัติงานสวมอุปกรณ์ป้องกันอันตรายส่วนบุคคลที่เหมาะสม เช่น สวมหน้ากาก และสวมถุงมือในขณะที่ปฏิบัติเกี่ยวกับสารเคมี เป็นต้น</p> <p>7) ห้ามสูบบุหรี่ ดื่มน้ำหรือรับประทานอาหารในห้องจัดเก็บสารเคมี</p> <p>8) ดูแลความสะอาดอย่างสม่ำเสมอ หากสารเคมีหกหรือไหล ต้องทำความสะอาดทันที</p>			
	<p>4. การจัดการสิ่งปฏิกูล จัดให้มีห้องน้ำ ห้องส้วม และการบำบัดสิ่งปฏิกูล ดังนี้</p> <p>1) มีห้องน้ำ ห้องส้วมแยกจากกัน โดยมีแบบและจำนวนตามที่กำหนดในกฎหมายว่าด้วยการควบคุมอาคารและกฎหมายอื่นที่เกี่ยวข้อง</p> <p>2) ลักษณะของห้องส้วม การบำบัด และการกำจัดสิ่งปฏิกูลถูกต้องตามหลักสุขาภิบาล</p> <p>3) ดูแลรักษาความสะอาดของห้องน้ำและห้องส้วมเป็นประจำทุกวันที่เปิดให้บริการ</p>	โครงการจัดให้มีห้องน้ำ 2 ห้อง แบ่งเป็นห้องน้ำชาย 1 ห้อง และห้องน้ำหญิง 1 ห้อง

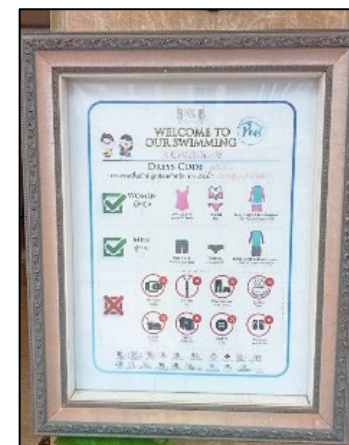
3) อุบัติเหตุจากการใช้สระว่ายน้ำ	1. ติดป้ายประชาสัมพันธ์เกี่ยวกับกฎระเบียบในการใช้สระว่ายน้ำมีรายละเอียด ดังนี้ 1.1 ถอดรองเท้าก่อนเข้าในบริเวณสระว่ายน้ำทุกครั้ง 1.2 สวมใส่ชุดว่ายน้ำเมื่อลงสระว่ายน้ำทุกครั้ง ถ้าผมยาวต้องสวมหมวกด้วย 1.3 อาบน้ำชำระร่างกายก่อนลงสระว่ายน้ำทุกครั้ง 1.4 ห้ามนำวัสดุที่ทำจากแก้วและของมีคมเข้าในบริเวณสระว่ายน้ำ 1.5 ห้ามน้ำสุราและของมีเมาทุกชนิดเข้าในบริเวณสระว่ายน้ำ และห้ามสูบบุหรี่ในบริเวณสระว่ายน้ำ 1.6 ห้ามสวมเครื่องประดับทุกชนิดลงในสระว่ายน้ำ 1.7 ไม่บ้วนน้ำลายเสมหะหรือปัสสาวะลงในสระว่ายน้ำและบริเวณขอบสระว่ายน้ำ	โครงการติดป้ายประชาสัมพันธ์เกี่ยวกับกฎระเบียบในการใช้สระว่ายน้ำ ดังรูปที่ 1-9 ถึงรูปที่ 1-10	ไม่มี
