## บทที่ 2

## บทที่ 2 ผลการตรวจสอบการปฏิบัติตามมาตรการ

ตารางที่ 2-1 สรุปผลการปฏิบัติตามมาตรการป้องกันและแก้ไขผลกระทบสิ่งแวดล้อม โครงการ แอลเค แกรนด์ เอ็มไพร์ (LK GRAND EMPIRE) ของบริษัท แกรนด์เอ็มไพร์ จำกัด (ระยะดำเนินการ)

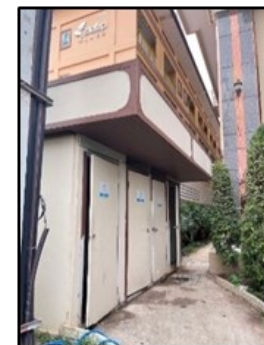
2) โรคติดต่อจาก พาหะนำโรค (ต่อ)	<p>2. โครงการจัดให้มีห้องพักมูลฝอยรวมของโครงการอยู่บริเวณด้านหน้าโครงการ แบ่งเป็น 3 ห้อง ได้แก่</p> <p>1.) ห้องพักมูลฝอยย่อยสลายได้ มีขนาด (กxย) 1.00 x 2.20 เมตร (ความสูงกักเก็บ 1.5 เมตร) หรือ 3.30 ลูกบาศก์เมตร รองรับมูลฝอยย่อยสลายได้ที่เกิดขึ้นนาน 3.37 วัน (3.3/0.98)</p> <p>2.) ห้องพักมูลฝอยรีไซเคิล มีขนาด (กxย) 1.00 x 1.00 เมตร (ความสูงกักเก็บ 1.5 เมตร) หรือ 1.50 ลูกบาศก์เมตร รองรับมูลฝอยรีไซเคิลได้ที่เกิดขึ้นนาน 3.26 วัน (1.50/0.46)</p> <p>3.) ห้องพักมูลฝอยอันตรายและห้องพักมูลฝอยทั่วไปมีขนาด (กxย) 1.00 x 1.00 เมตร (ความสูงกักเก็บ 1.5 เมตร) หรือ 1.50 ลูกบาศก์เมตร รองรับมูลฝอยอันตรายและมูลฝอยทั่วไปที่เกิดขึ้นนาน 15 วัน (1.50/0.1) ส่วนมูลฝอยอันตราย โครงการจัดให้มีตู้รวบรวมมูลฝอยอันตรายตามแบบของกรมควบคุมมลพิษ ติดตั้งไว้ภายในห้องสำนักงานของโครงการ สามารถรองรับมูลฝอยอันตรายได้นาน 94 วัน (0.94/0.01)</p>	<p>โครงการได้จัดให้มีที่พักรวมอยู่ห่างจากแนวอาคาร A ออกไป ประมาณ 1.35 เมตร ขนาดพื้นที่ (ก x ย x ส) 1.0 X 4.6 X 1.5 เมตร ทั้งนี้ภายในห้องพักรวมแบ่งเป็น 3 ห้อง ได้แก่</p> <p>1) ห้องพักมูลฝอยย่อยสลายได้</p> <p>2) ห้องพักมูลฝอยรีไซเคิล</p> <p>3) ห้องพักมูลฝอยทั่วไป และมูลฝอยอันตรายสำหรับรองรับมูลฝอยทั่วไปและมูลฝอยอันตรายแสดงดังรูปที่ 1-12</p>

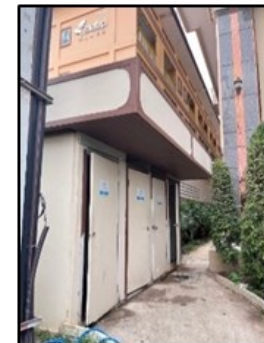
4.6 การมีส่วนร่วมของประชาชน (ต่อ)	<p>2. โครงการจัดให้มีอาคารเก็บมูลฝอยรวมของโครงการอยู่บริเวณด้านหน้าโครงการ แบ่งเป็น 3 ห้อง ได้แก่</p> <ol style="list-style-type: none"> <li>1) ห้องพักมูลฝอยย่อยสลายได้</li> <li>2) ห้องพักมูลฝอยรีไซเคิล</li> <li>3) ห้องพักมูลฝอยทั่วไป และมูลฝอยอันตราย รายละเอียดดังนี้</li> </ol> <ul style="list-style-type: none"> <li>- ห้องพักมูลฝอยย่อยสลายได้ มีขนาด (กxย) 1.00 x 2.20 เมตร (ความสูงกักเก็บ 1.5 เมตร) หรือ 3.30 ลูกบาศก์เมตร รองรับมูลฝอยย่อยสลายได้ที่เกิดขึ้นนาน 3.37 วัน (3.3/0.98)</li> <li>- ห้องพักมูลฝอยรีไซเคิล มีขนาด (กxย) 1.00 x 1.00 เมตร (ความสูงกักเก็บ 1.5 เมตร) หรือ 1.50 ลูกบาศก์เมตร รองรับมูลฝอย รีไซเคิลได้ที่เกิดขึ้นนาน 3.26 วัน (1.50/0.46)</li> <li>- ห้องพักมูลฝอยอันตรายและห้องพักมูลฝอยทั่วไป มีขนาด (กxย) 1.00 x 1.00 เมตร (ความสูงกักเก็บ 1.5 เมตร) หรือ 1.50 ลูกบาศก์เมตร รองรับมูลฝอยอันตรายและมูลฝอยทั่วไปที่เกิดขึ้นนาน 15 วัน (1.50/0.01) ส่วนมูลฝอยอันตรายโครงการจะจัดให้มีตู้รวบรวมมูลฝอยอันตรายตามแบบของกรมควบคุมมลพิษ ติดตั้งไว้ภายในห้องสำนักงานของโครงการ</li> </ul>	<p>โครงการได้จัดให้มีที่พักรวมอยู่ห่างจากแนวอาคาร A ออกไป ประมาณ 1.35 เมตร ขนาดพื้นที่ (ก x ย x ส) 1.0 X 4.6 X 1.5 เมตร ทั้งนี้ภายในห้องพักรวมแบ่งเป็น 3 ห้อง ได้แก่</p> <ol style="list-style-type: none"> <li>1) ห้องพักมูลฝอยย่อยสลายได้</li> <li>2) ห้องพักมูลฝอยรีไซเคิล</li> <li>3) ห้องพักมูลฝอยทั่วไป และมูลฝอยอันตราย</li> </ol> <p>สำหรับรองรับมูลฝอยทั่วไปและมูลฝอยอันตรายแสดงดังรูปที่ 1-12</p>
