รายงานผลการปฏิบัติตามมาตรการป้องกันและแก้ไขผลกระทบสิ่งแวดล้อม

โครงการอาคารชุด คาพรี เรสซิเดนซ์ บางเทา (สิ้นสุดระยะก่อสร้าง)

ระหว่างเดือนพฤษภาคม – พฤศจิกายน 2568

รายงานฉบับปิดข้อมูล

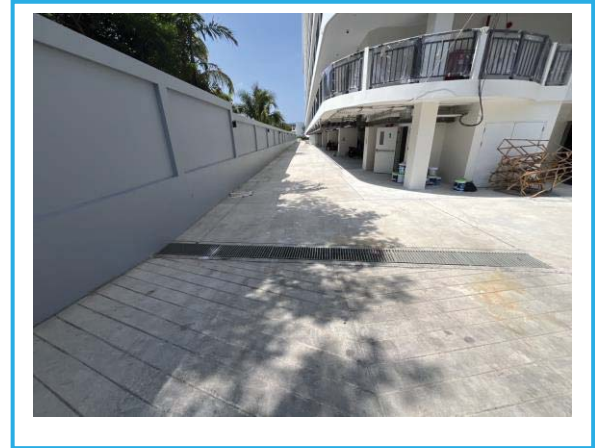
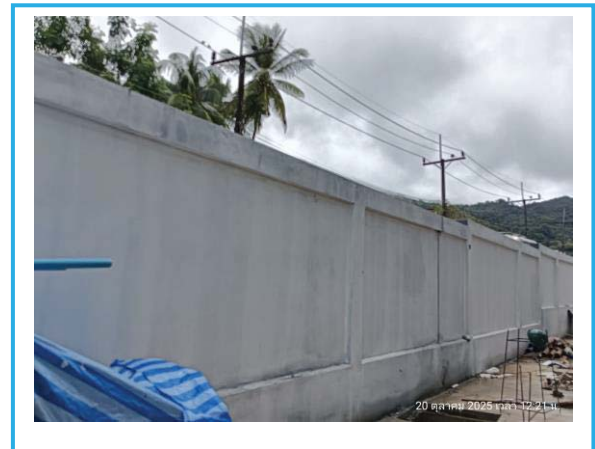
โครงการเริ่มทำการก่อสร้างในเดือนพฤษภาคม 2566 และมีกำหนดการสิ้นสุดในเดือนพฤศจิกายน 2568 สถานภาพของโครงการในเดือนตุลาคม 2568 พบว่า งานโครงสร้างดำเนินการแล้วเสร็จ และอยู่ระหว่างการดำเนินงานด้านสถาปัตยกรรม ดังแสดงสถานภาพการก่อสร้างโครงการแสดงดังรูปที่ 1.6-1

รูปที่ 1.6-1 สภาพภาพการก่อสร้างโครงการในปัจจุบัน (ตุลาคม 2568)

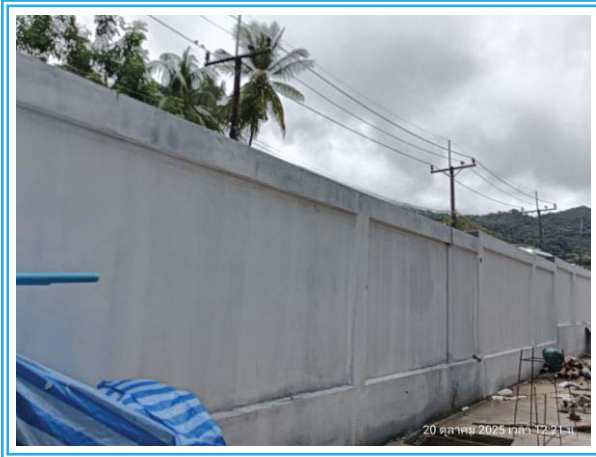
รูปที่ 3-1 รั้วถาวรรอบโครงการ

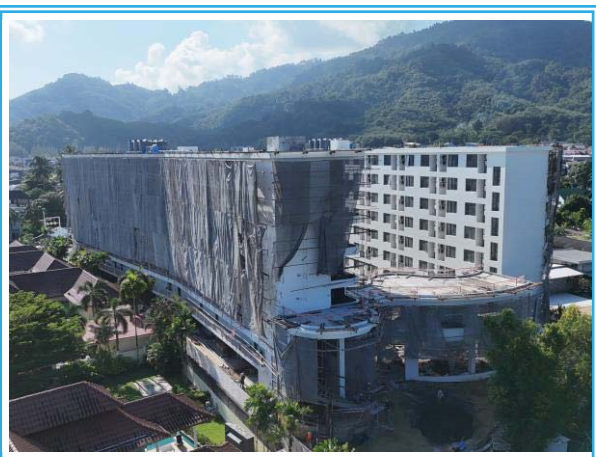
รูปที่ 3-3 ผ้าใบทึบ (Mesh Sheet) รอบอาคาร

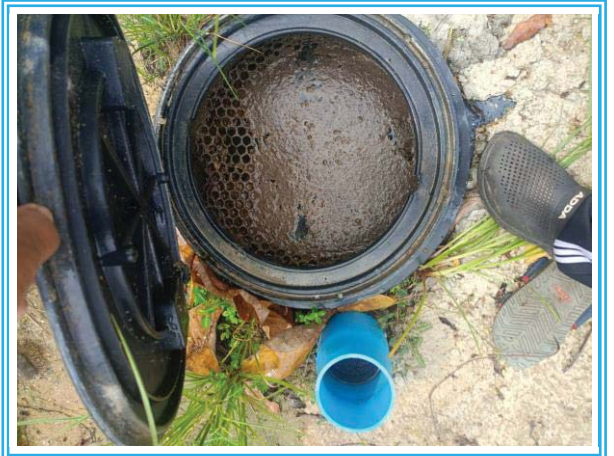
รูปที่ 3-16 ระบบบำบัดน้ำเสียชนิดเกราะ-กรองไร้อากาศ

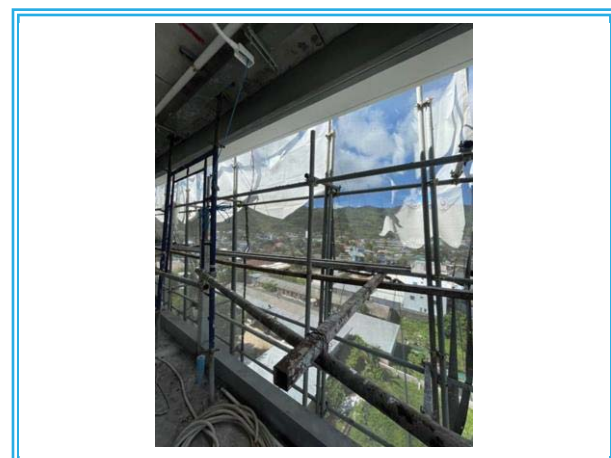
รูปที่ 3-36 ราวกันและตาข่ายเสริมเพื่อป้องกันการตก

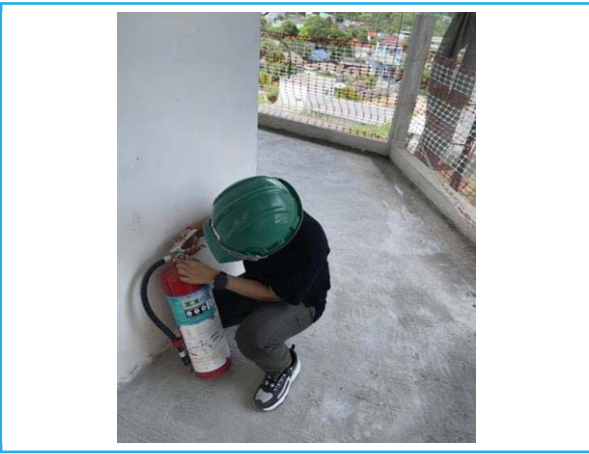
รูปที่ 3-51 ติดตั้งและตรวจเช็คถังดับเพลิง

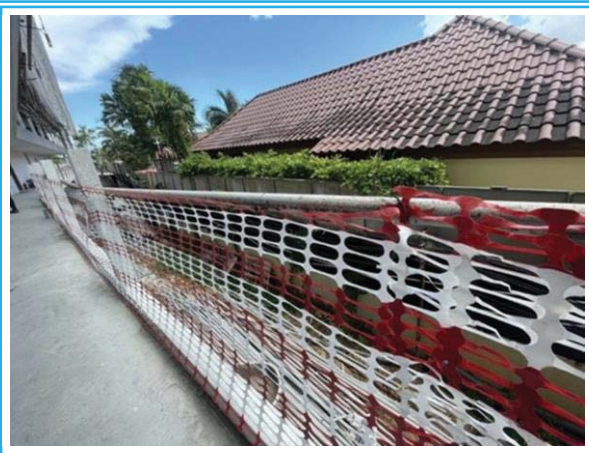
รูปที่ 3-53 ติดตั้งแนวรั้วหรือการปิดกั้นพื้นที่อันตราย
