เอกสารประกอบการปฏิบัติตามมาตรการป้องกันและแก้ไขผลกระทบสิ่งแวดล้อม

บริเวณหน่วยงานก่อสร้างมีทรัพย์สินที่อยู่โดยรอบเป็นของบุคคลภายนอก (Third Party) ซึ่งระหว่างการสำรวจพบว่าบางส่วนของทรัพย์สินเหล่านี้มีความเสียหายที่มีอยู่เดิม (Existing Damage) ก่อนที่ทางโครงการจะเริ่มงานเสาเข็มเจาะ (เริ่มงานจริงเมื่อวันที่ 15 กุมภาพันธ์ 2568)

โครงการก่อสร้างอาคารโรงแรม Atmind Central Pattaya Hotel

ตั้งอยู่ที่ถนนพทยากลาง ตำบลหนองปรือ อำเภอบางละมุง จังหวัดชลบุรี

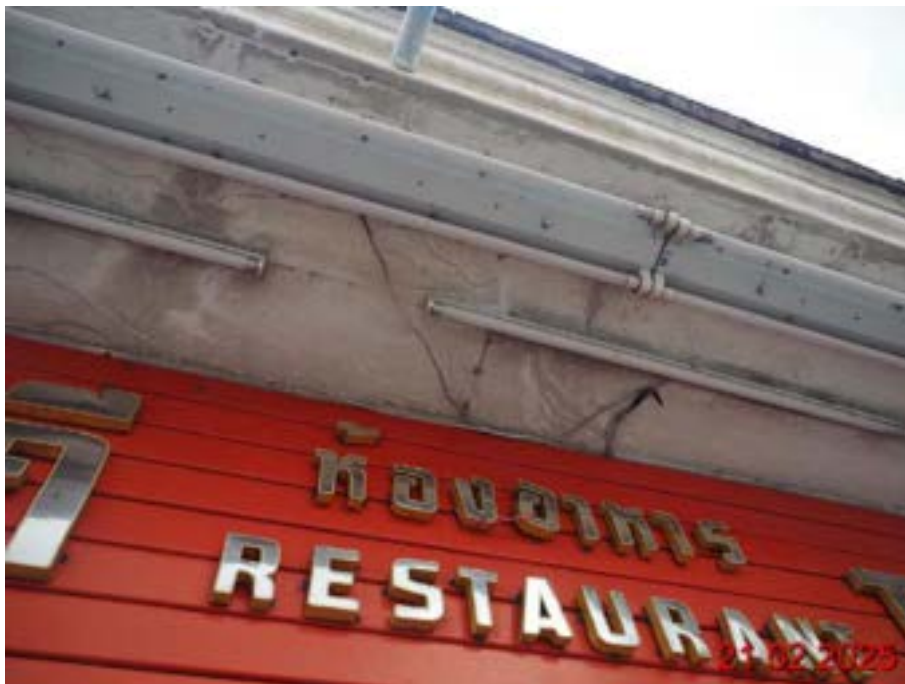
รูปที่ 811-812

รอยแตกร้าวเพดานด้านหน้า

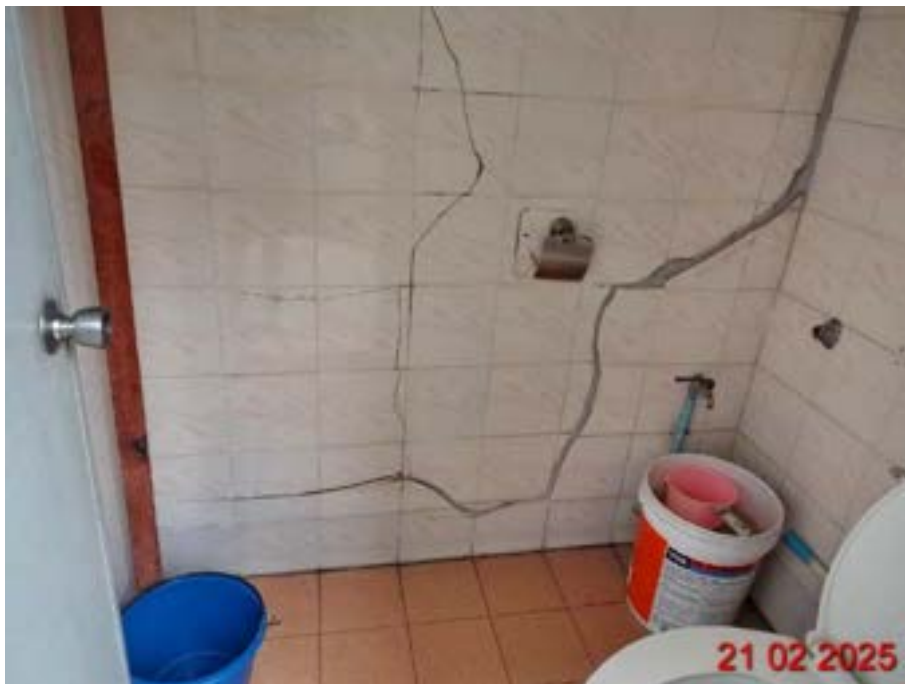
รูปที่ 933-934

รอยแตกร้าวผนังภายในห้องน้ำ

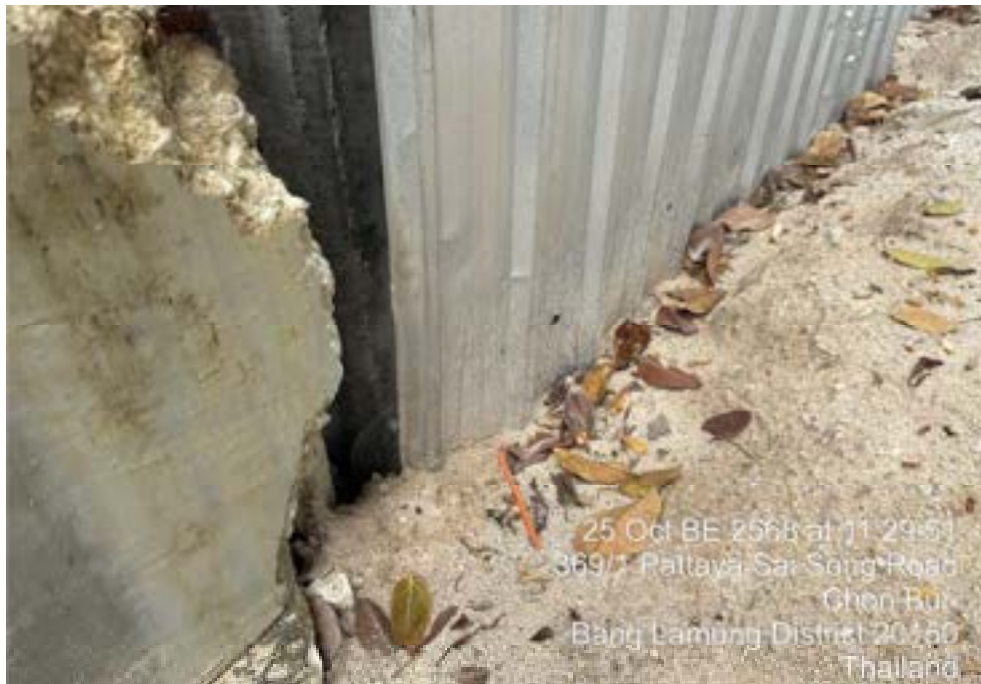
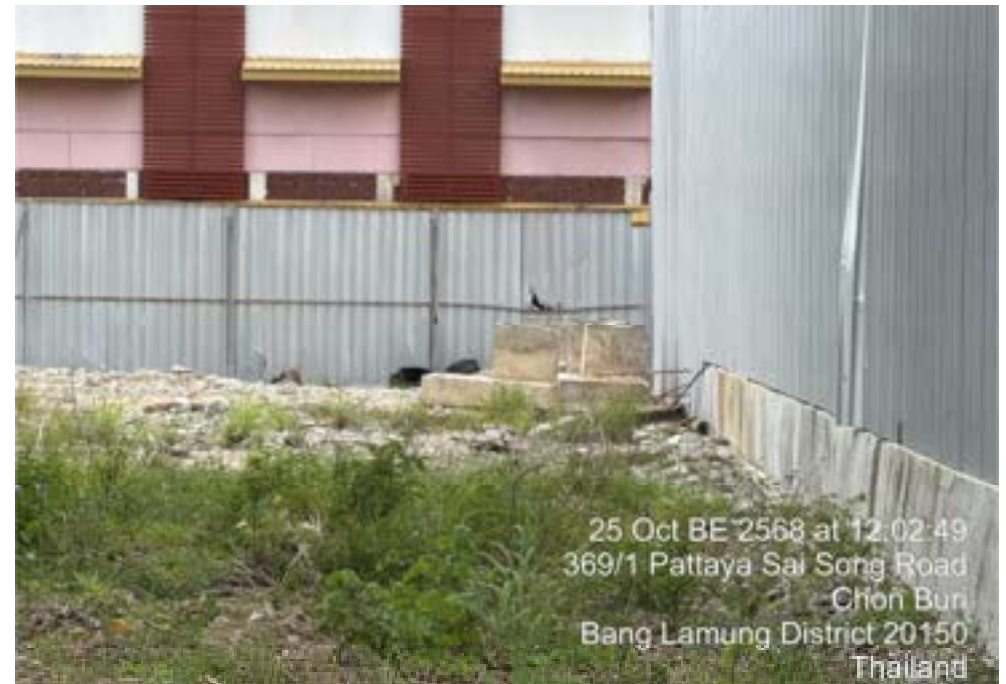
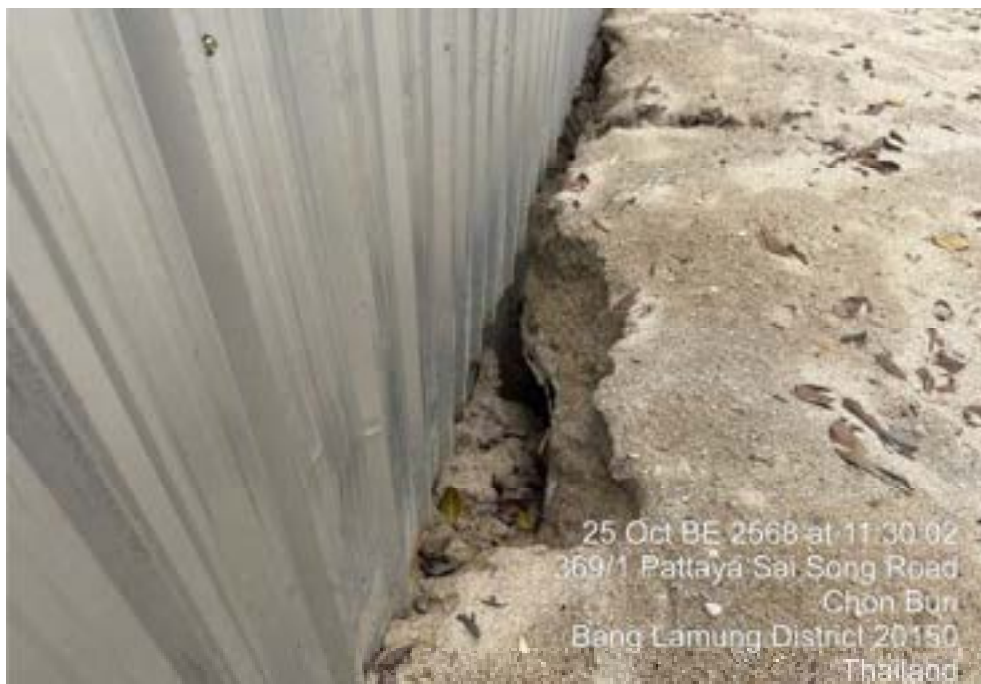
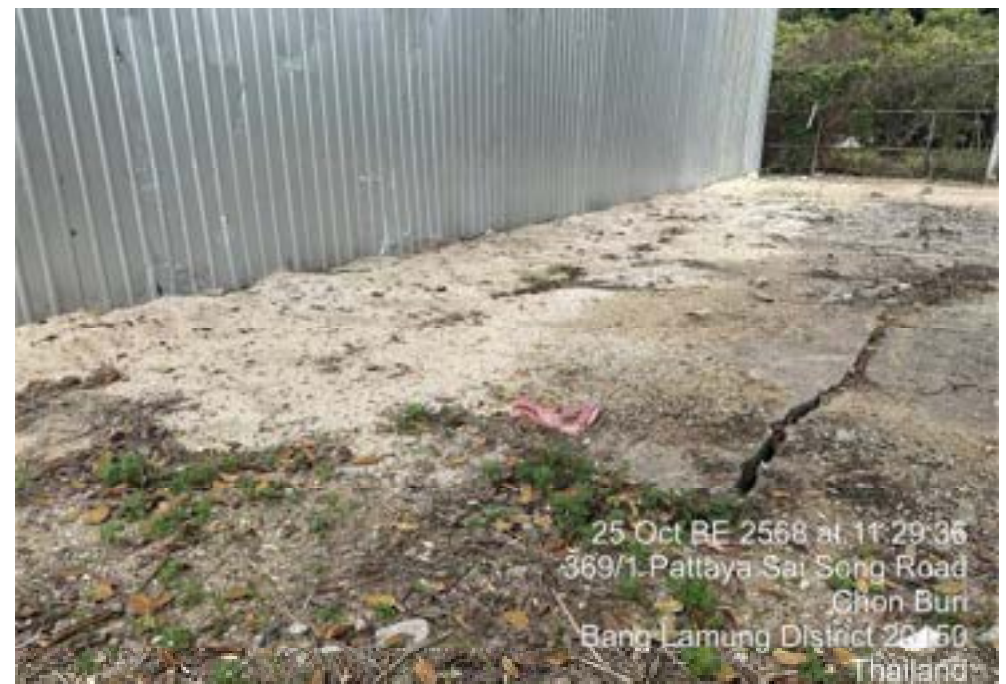
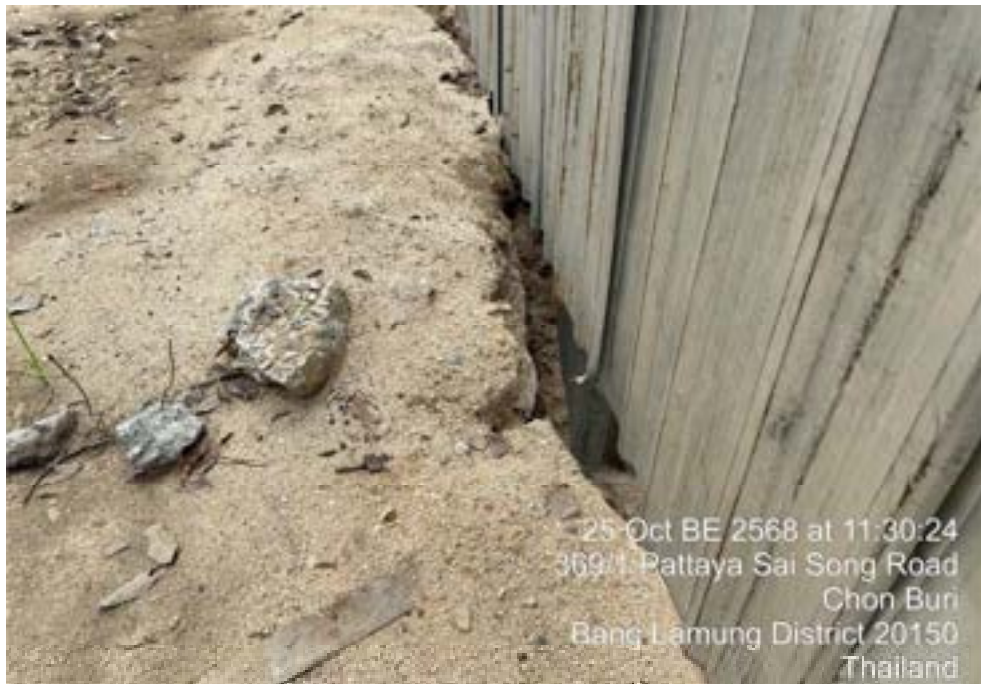
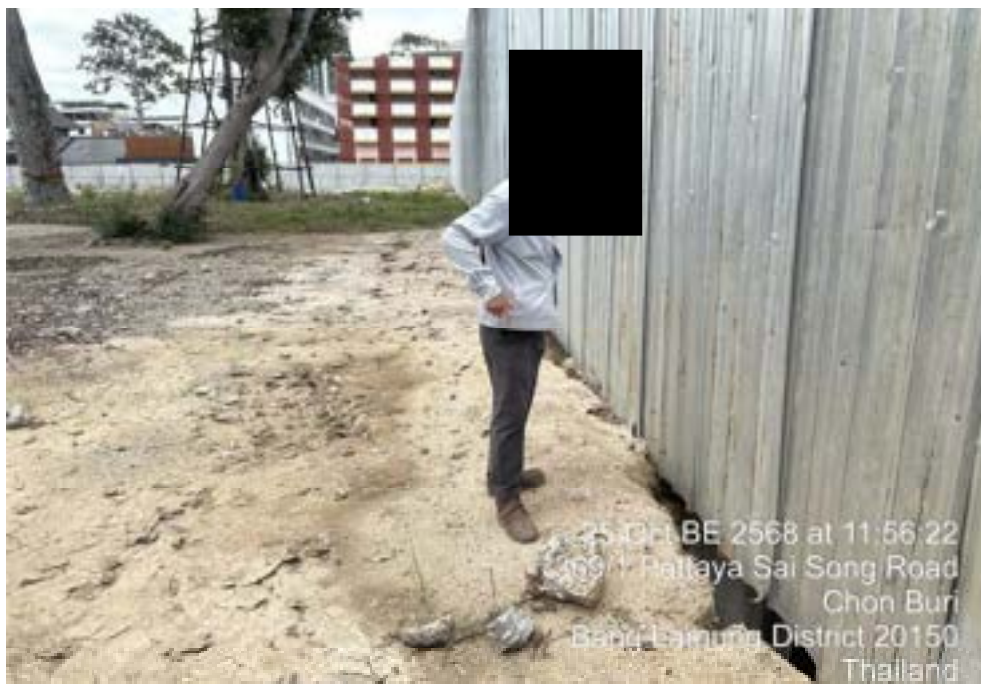
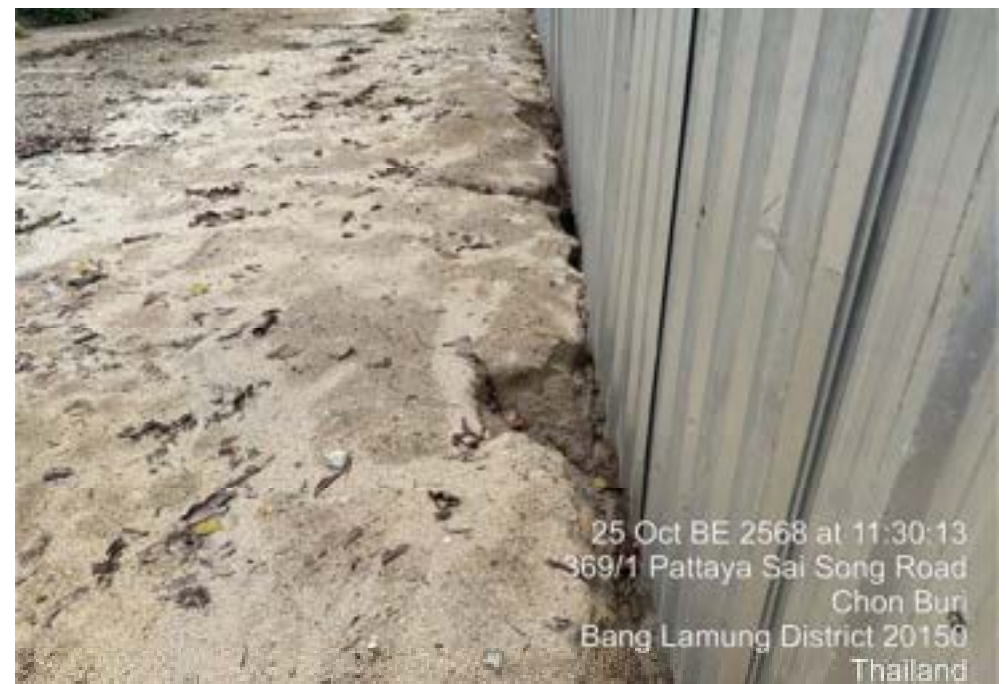
สภาพพื้นเดิมก่อนการก่อสร้างเสาเข็มรั้ว
