## ผลการปฏิบัติตามมาตรการป้องกันและแก้ไขผลกระทบสิ่งแวดล้อม

จากการดำเนินการติดตามตรวจสอบการปฏิบัติตามมาตรการป้องกันและแก้ไขผลกระทบสิ่งแวดล้อม (ระยะดำเนินการ) โครงการทำเหมืองแร่และน้ำปาสัก ของบริษัท ธนวัชรต้นมงคลขนส่ง จำกัด เมื่อวันที่ 18 ธันวาคม 2568 เพื่อรวบรวมข้อมูลรายละเอียดที่เกี่ยวข้องกับกิจกรรมต่างๆ และสำรวจสภาพพื้นที่โครงการ การตรวจสอบเอกสารการสัมภาษณ์ผู้ปฏิบัติงานเกี่ยวกับการดำเนินงาน และการดำเนินการแก้ไขปัญหาหรืออุปสรรคที่เกิดขึ้น พร้อมทั้งทำการถ่ายภาพเพื่อใช้ประกอบในการจัดทำรายงานผลการปฏิบัติตามมาตรการฯ ตามที่เสนอไว้ในรายงานการประเมินผลกระทบสิ่งแวดล้อม โครงการทำเหมืองแร่และน้ำปาสัก ของบริษัท ธนวัชรต้นมงคลขนส่ง จำกัด ตามหนังสือ สผ. ที่ ทส 1009.4/16448 ลงวันที่ 26 กันยายน 2565) ทั้งนี้ ทางโครงการมอบหมายให้บริษัท เบสท์ เอ็นไวรอนเม้นท์ คอนซัลแทนท์ จำกัด เป็นผู้ดำเนินการตรวจสอบและเก็บรวบรวมข้อมูลการปฏิบัติตามมาตรการฯ โดยมีรายละเอียดขั้นตอนการดำเนินงาน ดังนี้

ตารางที่ 2.2-1 ผลการปฏิบัติตามมาตรการป้องกันและแก้ไขผลกระทบสิ่งแวดล้อม (ระยะดำเนินการ) โครงการทำเทียบเรือแม่น้ำป่าสัก ของบริษัท ธนวัชรต้นมงคลขนส่ง จำกัด  
ระหว่างเดือนกรกฎาคม-ธันวาคม 2568

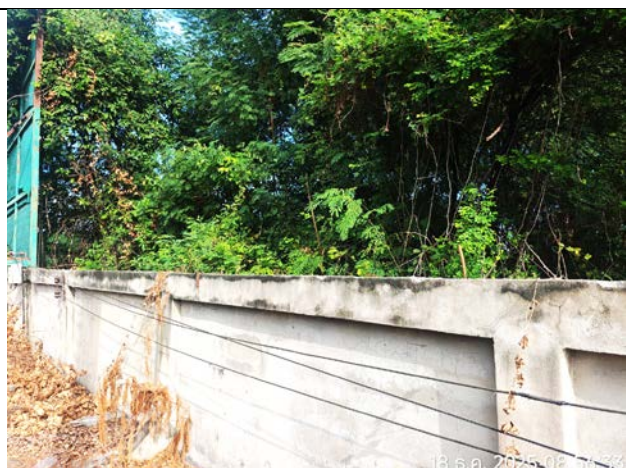
สแลนบนแนวกำแพงด้านทิศเหนือของโครงการ  
(ปัจจุบันยังไม่ได้ดำเนินการติดตั้งเพิ่มเติม)

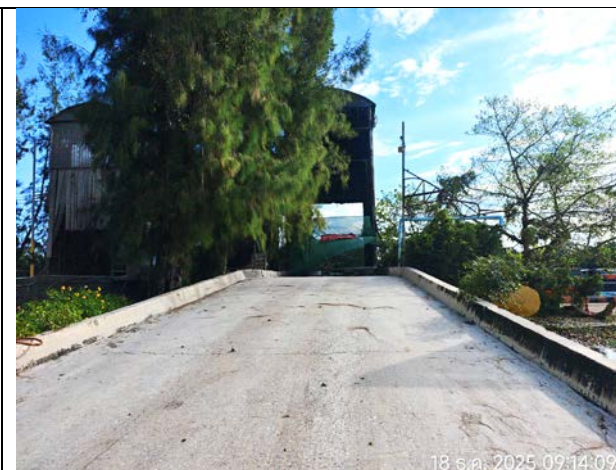
โกรก 2 (ไม่มีการใช้งาน รอการซ่อมปรับปรุง)
