สรุปผลการดำเนินงานตามมาตรการป้องกัน แก้ไข และลดผลกระทบสิ่งแวดล้อม และติดตามตรวจสอบคุณภาพสิ่งแวดล้อมของโครงการ เดวิด ลอยด์ แอ็บโซลูท แอ็ด นาคาเล บีช ประจำเดือนกรกฎาคม – ธันวาคม 2568 จะเห็นได้ว่าทางโครงการได้ดำเนินการปฏิบัติตามมาตรการป้องกัน แก้ไข และลดผลกระทบสิ่งแวดล้อม ตามข้อกำหนดของหน่วยงานราชการอย่างเคร่งครัด

รายงานฉบับนี้เป็นรายงานการปฏิบัติตามมาตรการลดผลกระทบและติดตามตรวจสอบคุณภาพสิ่งแวดล้อมของโครงการ เดวิด ลอยด์ แอ็บโซลูท แอ็ด นาคาเล บีช ประจำเดือนกรกฎาคม – ธันวาคม 2568

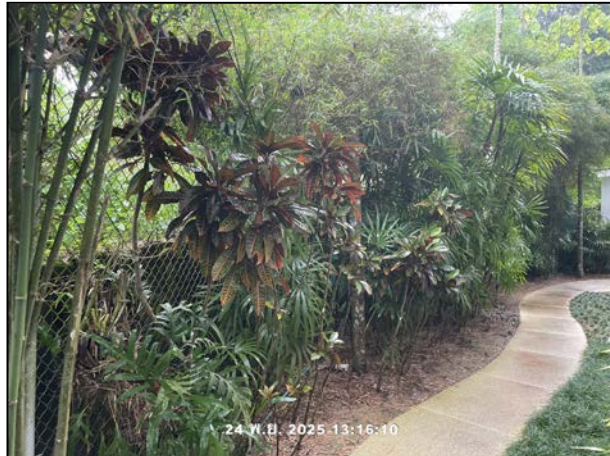
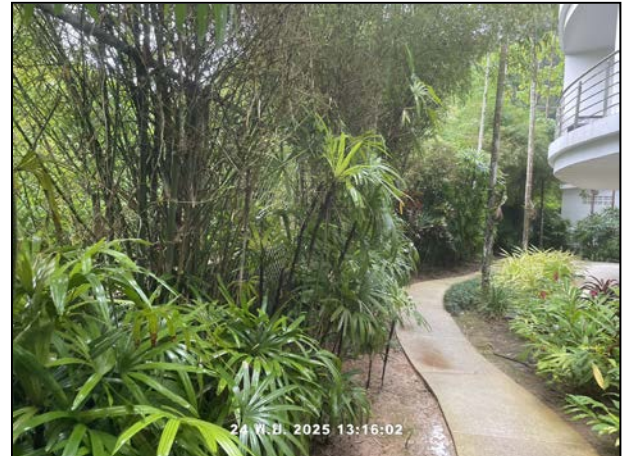
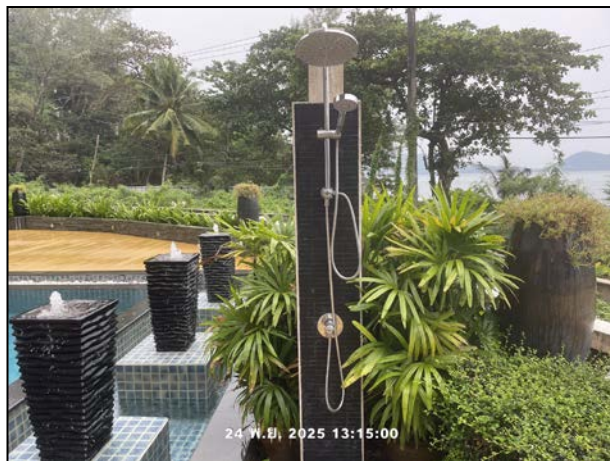
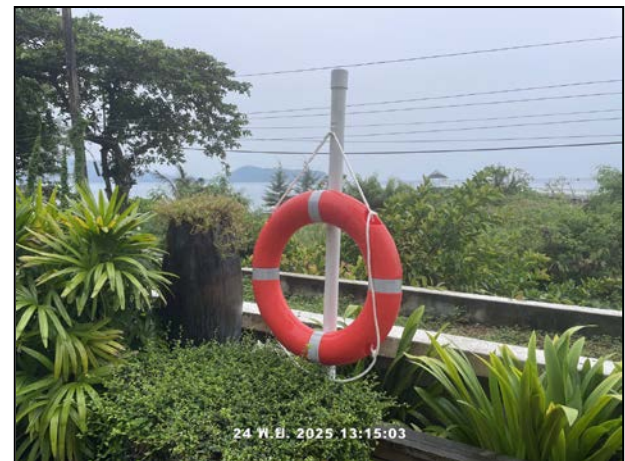
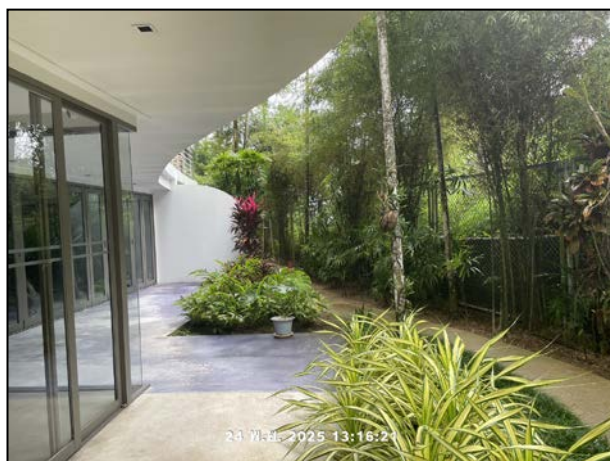
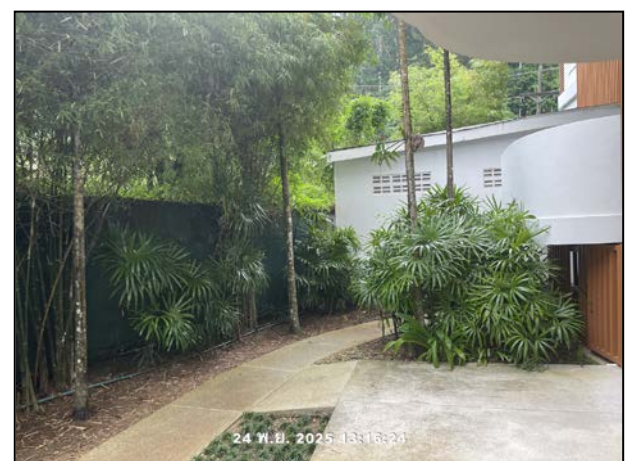
รูปที่ 2.1 พื้นที่สีเขียว

1.2 การชะล้างการพังทลายของหน้าดิน - โครงการจะระบายน้ำเสียที่ผ่านการบำบัดจนได้มาตรฐานแล้ว จะปล่อยลงสู่บ่อพักน้ำเพื่อตรวจสอบคุณภาพน้ำก่อนปล่อยลงสู่คลองระบายน้ำสาธารณะประโยชน์ด้านข้างโครงการต่อไป - สำหรับน้ำฝนจากโครงการจะรวบรวมลงสู่ท่อระบายน้ำฝนของโครงการ ก่อนปล่อยลงสู่คลองสาธารณะประโยชน์ด้านข้างโครงการเช่นกัน - นอกจากนี้ โครงการยังมีพื้นที่สีเขียวที่มีพืชคลุมดินกว่าร้อยละ 26.49 ของพื้นที่ที่ช่วยสร้างความร่มรื่นและดูดซับน้ำฝน	- โครงการจะระบายน้ำเสียที่ผ่านการบำบัดจนได้มาตรฐานแล้ว จะปล่อยลงสู่บ่อพักน้ำ และได้มีการตรวจวิเคราะห์คุณภาพน้ำก่อนปล่อยลงสู่คลองระบายน้ำสาธารณะ - ในส่วนของน้ำฝนจากโครงการ โครงการจะรวบรวมลงสู่ท่อระบายน้ำฝนของโครงการ ก่อนปล่อยลงสู่คลองสาธารณะประโยชน์ด้านข้างโครงการ - โครงการมีพื้นที่สีเขียวที่มีพืชคลุมดินประมาณร้อยละ 26.49 เพื่อสร้างความร่มรื่น และดูดซับน้ำฝนได้ด้วย (รูปที่ 2.1)

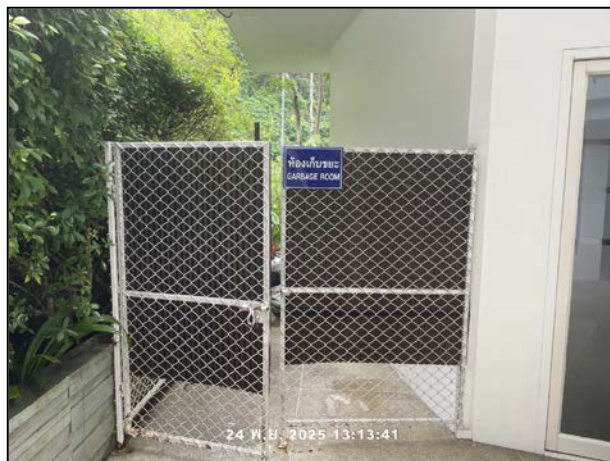
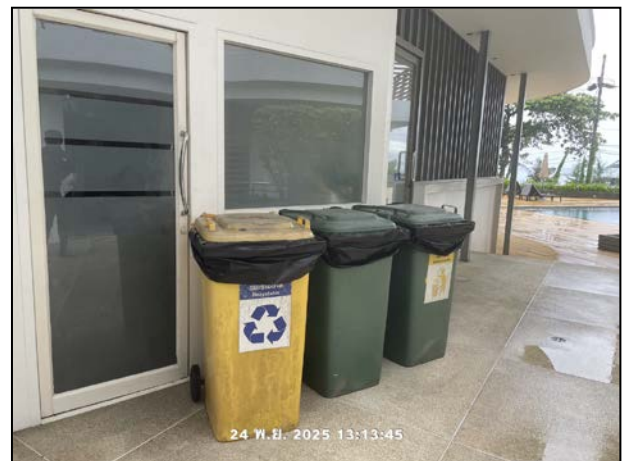
รูปที่ 2.9 ห้องพักขยะรวม

<p>3.6 การจัดการมูลฝอย</p> <ul style="list-style-type: none"> - โครงการจะจัดให้มีถังขยะย่อยขนาด 50 ลิตร จำนวน 2 ถัง แยกเป็นขยะเปียกและขยะแห้ง ไว้บริเวณโรงลิฟท์ของอาคารทุกชั้น และในส่วนห้องน้ำรวมจะจัดขยะขนาด 10 ลิตร จำนวน 1 ถัง ซึ่งถังขยะทุกใบจะใส่ถุงดำไว้ภายใน และในแต่ละวันแม่บ้านจะนำขยะที่อยู่ในถุงดำไปพักไว้ยังจุดพักขยะรวม - จุดที่พักขยะรวมของโครงการตั้งอยู่บริเวณที่จอดรถติดกับทางหลวงแผ่นดินหมายเลข 4233 ซึ่งประกอบด้วยถังขยะขนาด 240 ลิตร จำนวน 4 ถัง แยกเป็นขยะเปียก 2 ถัง และขยะแห้ง 2 ถัง รวมปริมาตรกักเก็บ 960 ลิตร รองรับขยะได้นานประมาณ 3 วัน 	<ul style="list-style-type: none"> - โครงการจัดให้มีถังขยะในห้องน้ำรวมขนาด 10 ลิตร จำนวน 1 ถัง ซึ่งภายในถังขยะบรรจุถุงดำไว้ภายใน และในแต่ละวันแม่บ้านจะนำขยะที่อยู่ในถุงดำไปพักไว้ยังจุดพักขยะรวม (รูปที่ 2.8) - จุดพักขยะรวมของโครงการ ประกอบด้วยถังขยะขนาด 240 ลิตร จำนวน 2 ถัง โดยแยกเป็นถังขยะเปียกและถังขยะแห้ง ซึ่งเพียงพอต่อปริมาณขยะที่เกิดขึ้นในแต่ละวัน ทั้งนี้สามารถรองรับขยะภายในโครงการได้นานประมาณ 3 วัน (รูปที่ 2.9)

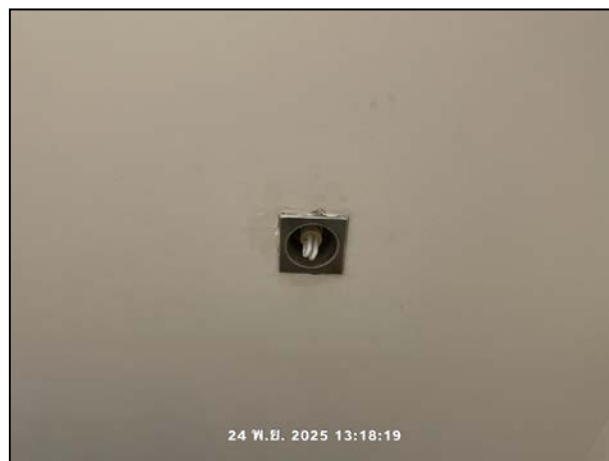
รูปที่ 2.12 อุปกรณ์ประหยัลดพลังงาน

3.8 ไฟฟ้า - ติดตั้งหม้อแปลงขนาด 500 KVA เพื่อลดแรงดันต่ำเข้าสู่แผงจ่ายไฟหลัก (MDB) ก่อนจ่ายไฟฟ้าไปยังแต่ละส่วนของโครงการ - เลือกใช้อุปกรณ์ไฟฟ้าต่างๆที่เป็นชนิดประหยัดพลังงาน	- โครงการมีการติดตั้งหม้อแปลงขนาด 500 KVA เพื่อลดแรงดันต่ำเข้าสู่แผงจ่ายไฟหลัก (MDB) ก่อนจ่ายไฟฟ้าไปยังแต่ละส่วนของโครงการ (รูปที่ 2.11) - โครงการใช้อุปกรณ์ประหยัดพลังงาน เช่นหลอด LED (รูปที่ 2.12)

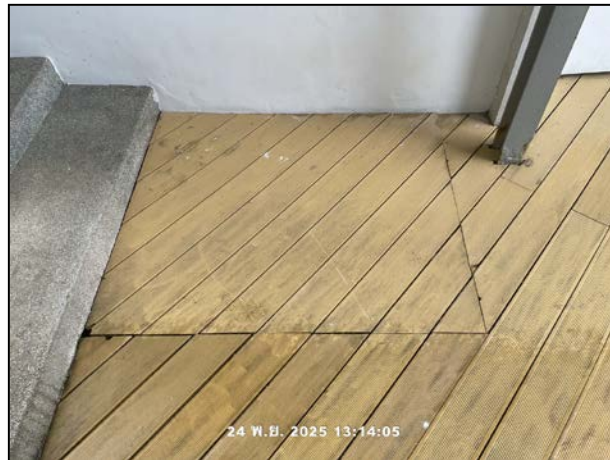
รูปที่ 2.27 ระบบบำบัดน้ำเสีย

จากผลการตรวจวิเคราะห์คุณภาพน้ำทิ้งของ โครงการ เดวิด ลอยด์ แอ็บโซลูท แอ็ด นาคาเล บีช ประจำเดือนกรกฎาคม – ธันวาคม 2568 พบว่า คุณภาพน้ำทิ้งผ่านระบบบำบัด ส่วนใหญ่มีค่าเป็นไปตามเกณฑ์มาตรฐาน เรื่อง กำหนดมาตรฐานควบคุมการระบายน้ำทิ้งจากอาคารบางประเภท และบางขนาด (อาคารประเภท ค) ประกาศกระทรวงทรัพยากรธรรมชาติและสิ่งแวดล้อม (พ.ศ. 2567) ยกเว้นค่าไนโตรเจนรวม (TKN) ไม่เป็นไปตามเกณฑ์มาตรฐานที่กำหนด

1. หมั่นทำความสะอาดบริเวณบ่อพักน้ำทิ้ง และบ่อดักไขมันอย่างสม่ำเสมอ เพื่อป้องกันการสะสมของตะกอนอินทรีย์ และตะกอนไขมันต่างๆ ซึ่งอาจเป็นสาเหตุให้ผลทดสอบสูงเกินเกณฑ์มาตรฐาน ฯ ได้

3. ตรวจสอบและบำรุงรักษาระบบบำบัดให้มีประสิทธิภาพอยู่เสมอ เพื่อให้คุณภาพน้ำทิ้งมีค่าเป็นไปตามเกณฑ์มาตรฐานฯ พร้อมทั้งตรวจติดตามคุณภาพน้ำทิ้งเป็นประจำ เพื่อเฝ้าระวังคุณภาพน้ำทิ้งอย่างต่อเนื่องต่อไป

4. สังเกตลักษณะของตะกอน สี และกลิ่นของตะกอน ของบ่อเก็บตะกอน (Sludge Storage Tank) ถ้ามีปริมาณตะกอนสูงให้เร่งสูบล้าง ฆ่าเชื้อ ฆ่าแมลง ฆ่าเชื้อโรค มาสู่ระบายตะกอนทิ้ง ประมาณ 1- 2 เดือน / ครั้ง ขึ้นอยู่กับปริมาณและจำนวนผู้มาใช้บริการของอาคารชุด
