รายงานผลการปฏิบัติตามมาตรการป้องกันและแก้ไขผลกระทบสิ่งแวดล้อม
และมาตรการติดตามตรวจสอบคุณภาพสิ่งแวดล้อม

โรงแรม บ้านกระนบุรี รีสอร์ท (Baan Karonburi Resort)

ตั้งอยู่หมู่ที่ 1 ถนนกระน ตำบลกระน อำเภอเมืองภูเก็ต จังหวัดภูเก็ต
ประจำปี 2568 (เดือนมกราคม-ธันวาคม)

มกราคม 2569

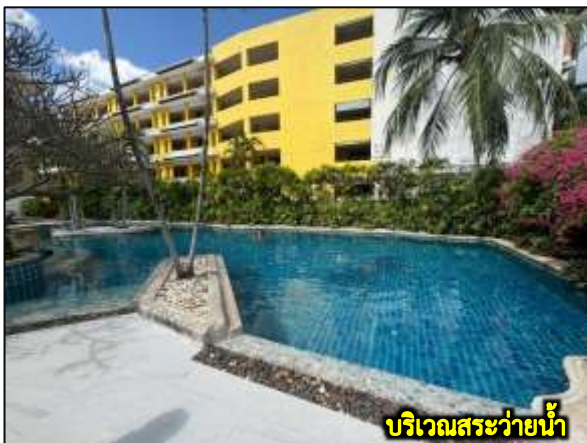
บริเวณสระว่ายน้ำ

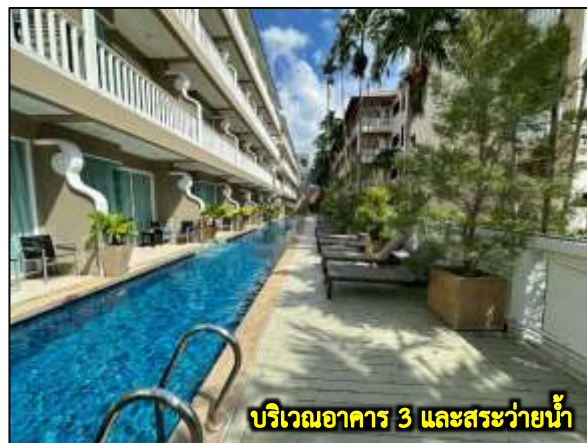
บริเวณอาคาร 3 และสระว่ายน้ำ

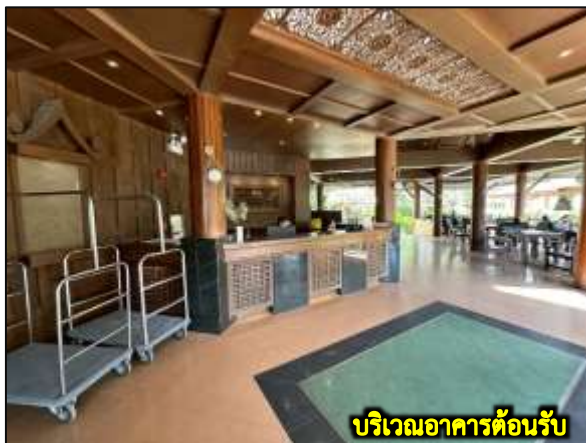
บริเวณอาคารต้อนรับ

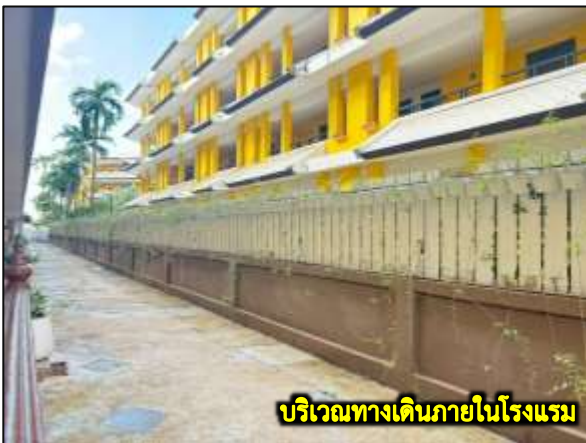
บริเวณทางเดินภายในโรงแรม

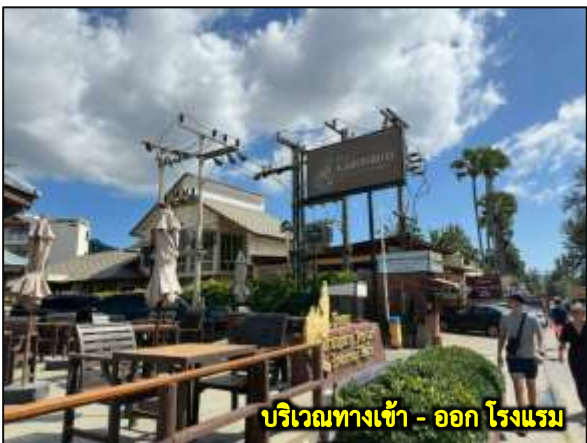
บริเวณทางเข้า - ออก โรงแรม

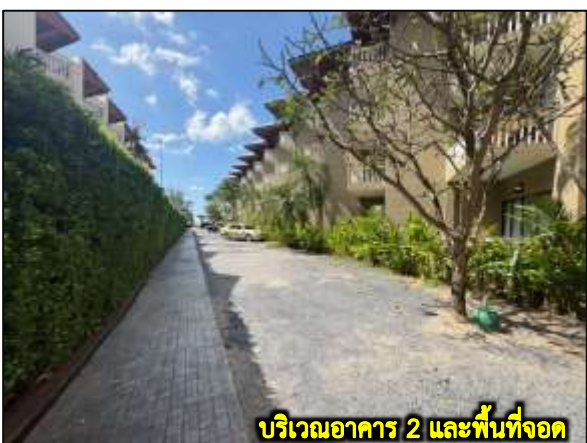
บริเวณอาคาร 2 และพื้นที่จอดรถ

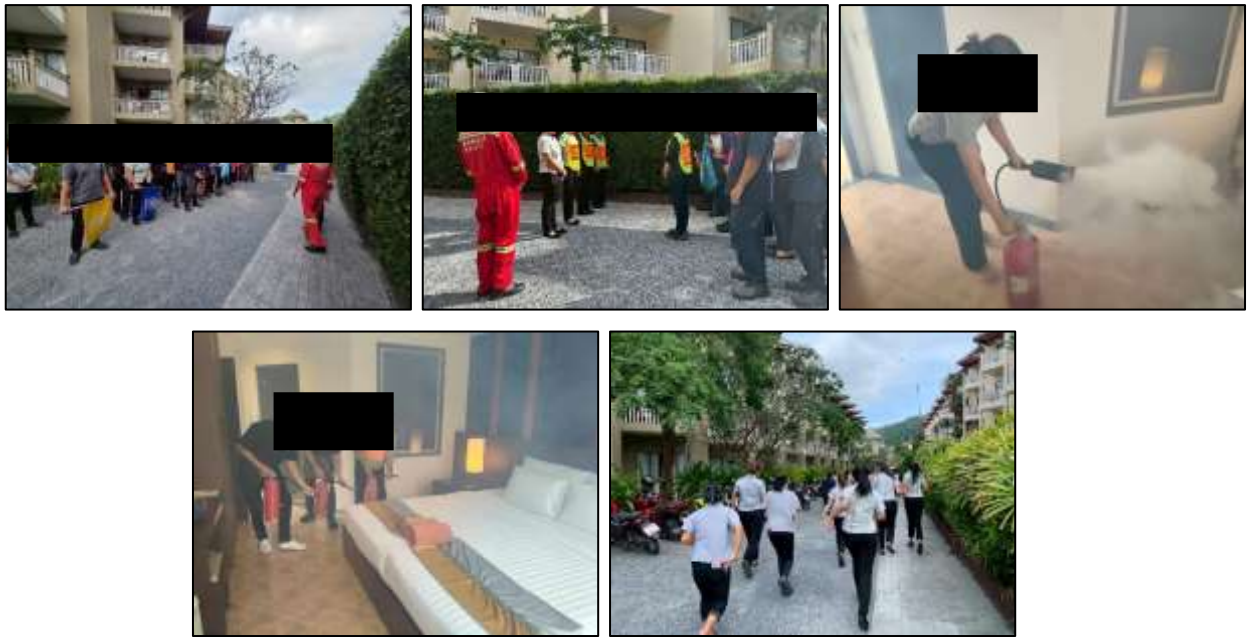
รูปที่ 3-3 การฝึกซ้อมอพยพเพื่อความปลอดภัยของเจ้าหน้าที่ฝ่ายต่างๆ ภายในโรงแรม

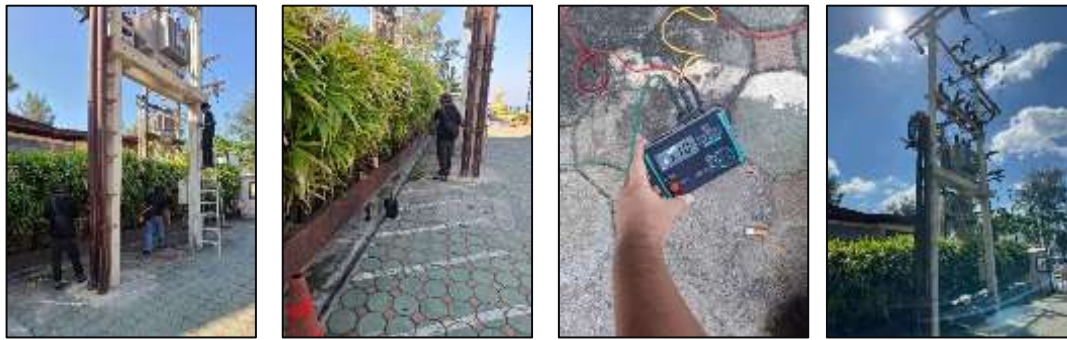
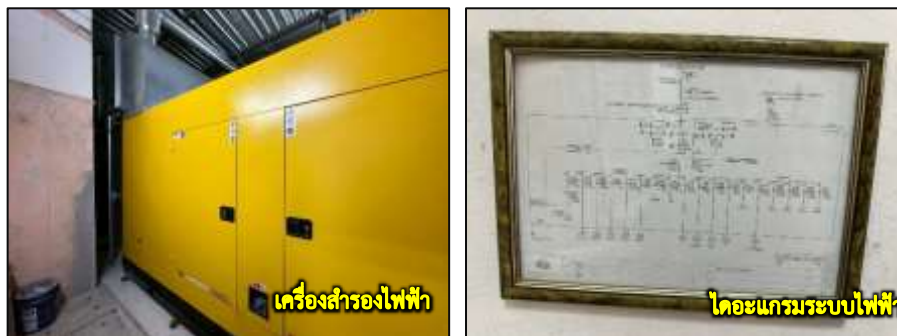
รูปที่ 3-6 ตรวจสอบเครื่องกำเนิดไฟฟ้า หม้อแปลง และเครื่องใช้ไฟฟ้า ภายในโรงแรม

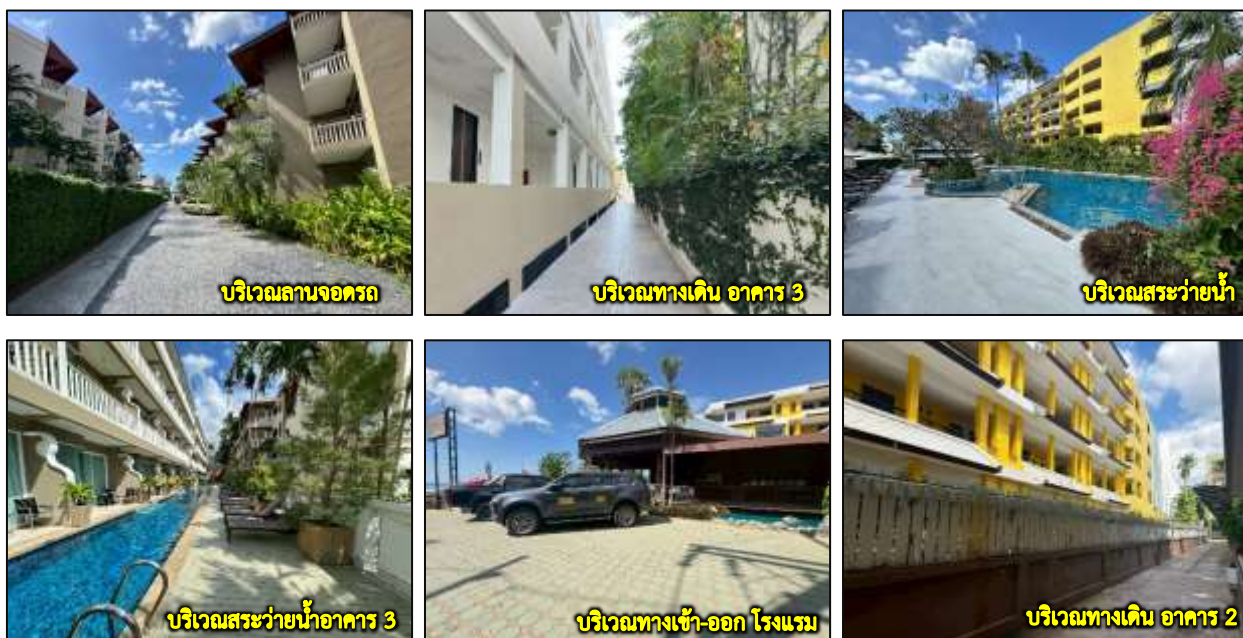
รูปที่ 3-7 สภาพปัจจุบันภายในโรงแรม และไม่มีการก่อสร้างอาคาร หรือสิ่งปลูกสร้าง
บริเวณที่ว่างระหว่างอาคารภายในโรงแรม

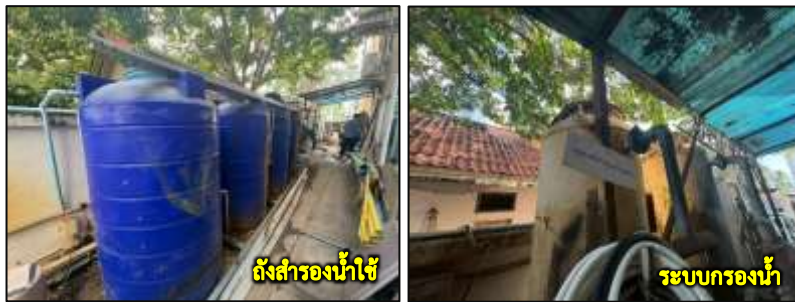
รูปที่ 3-8 บ่อเก็บน้ำใช้ ระบบกรองน้ำ และเจ้าหน้าที่คอยตรวจสอบระบบการทำงานภายในโรงแรม

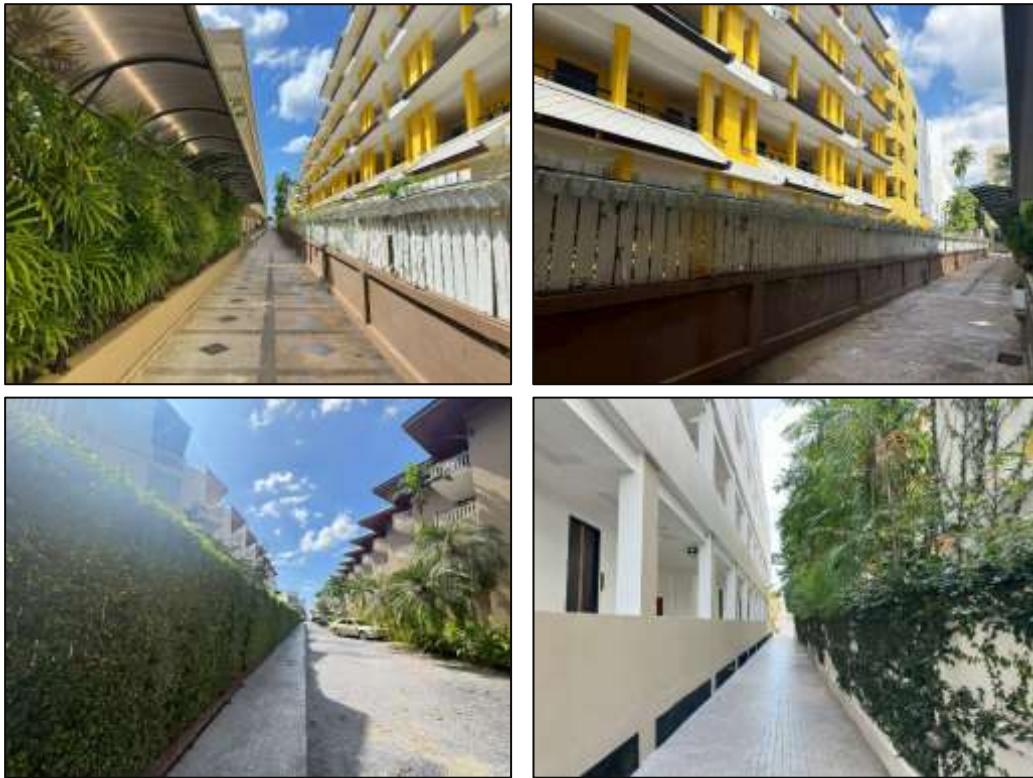
รูปที่ 3-18 กำแพงภายในโรงแรม

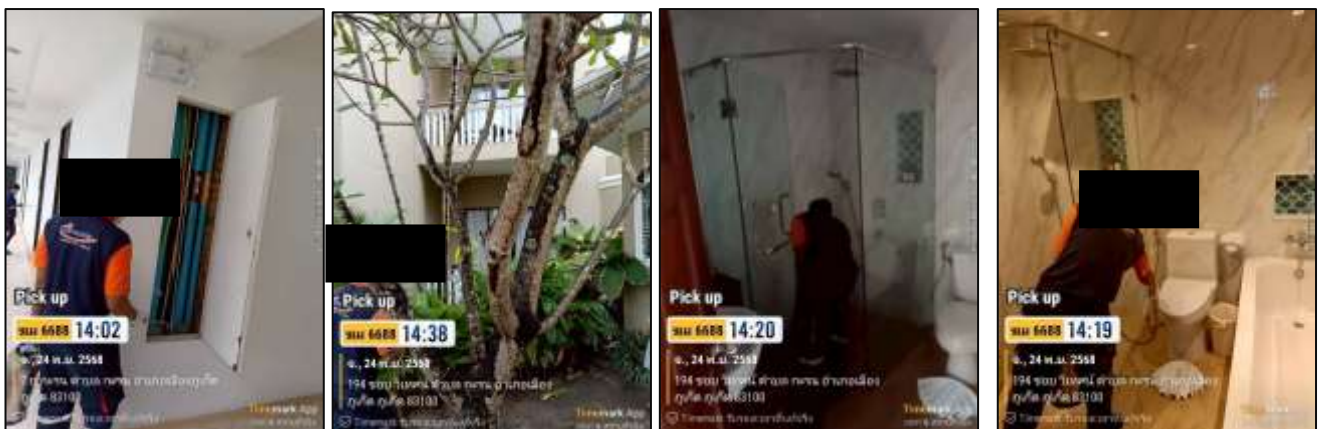
รูปที่ 3-25 บริษัทมากำจัดหนูและแมลงสาบ ภายในโรงแรม

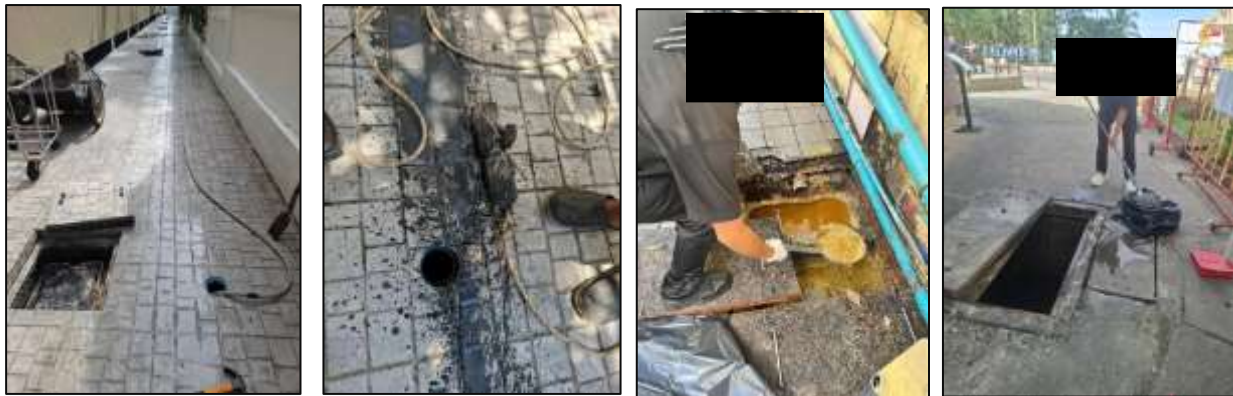
รูปที่ 3-31 เจ้าหน้าที่ชุดลอกตะกอนและทำความสะอาดท่อระบายน้ำและบ่อหน่วงน้ำภายในโรงแรม

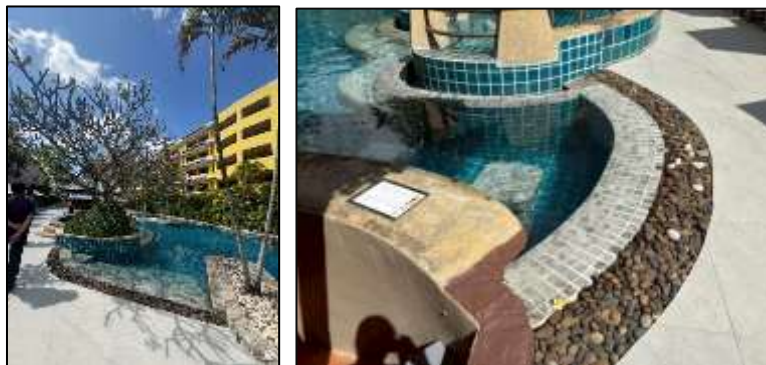
รูปที่ 3-36 รางระบายน้ำล้นมีฝาปิดรอบสระน้ำ ภายในโรงแรม

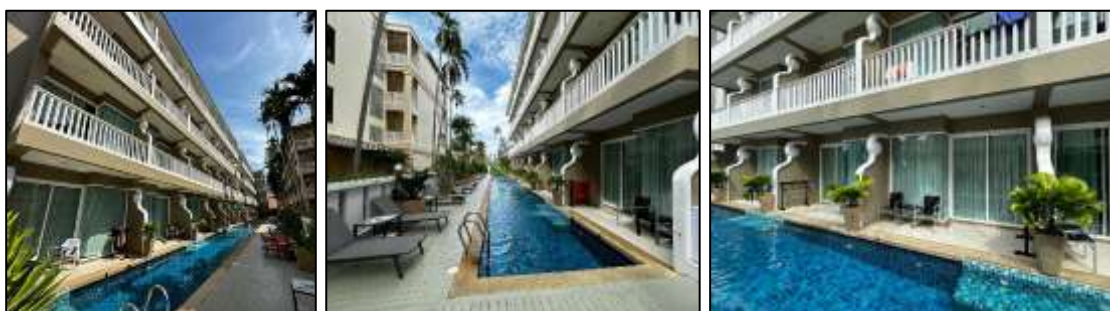
รูปที่ 3-37 ราวกันตกบริเวณริมสระว่ายน้ำ ภายในโรงแรม
