บทที่ 2 ผลการดำเนินการตามมาตรการป้องกันและแก้ไขผลกระทบสิ่งแวดล้อม

การดำเนินงานตามมาตรการป้องกันและแก้ไขผลกระทบสิ่งแวดล้อมของโครงการทำเหมืองชนิดแร่หินอุตสาหกรรมชนิดหินบะซอลต์ เพื่ออุตสาหกรรมก่อสร้าง ของนายปริญญา ศรีหิรัญรัตน์ ประธานบัตรที่ 28723/15655 ดำเนินการตามมาตรการฯ 2 ฉบับ ได้แก่

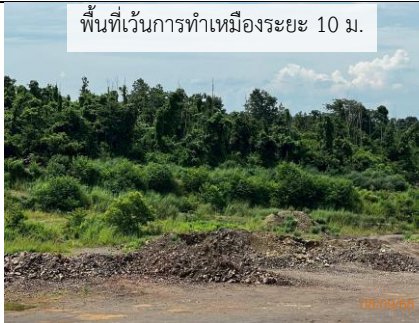
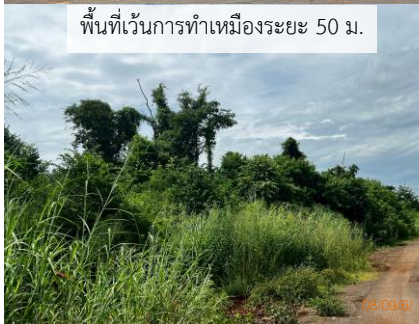
| มาตรการป้องกันและแก้ไขผลกระทบสิ่งแวดล้อม และมาตรการติดตามตรวจสอบผลกระทบสิ่งแวดล้อม | ผลการปฏิบัติตามมาตรการ | ปัญหา อุปสรรคที่ไม่สามารถปฏิบัติ ตามมาตรการและแนวทางแก้ไข | ภาพประกอบมาตรการ |
|--|--|--|---|
| 1. เว้นแนวเขตพื้นที่ไม่ทำเหมืองแร่ในระยะห่าง 50 ม. จากแนวถนนลูกรังด้านทิศใต้ | - กำหนดขอบเขตกิจกรรมการทำเหมือง โดยเว้นการทำเหมืองจากแนวถนนลูกรังด้านทิศใต้ระยะ 50 ม. ส่วนด้านอื่นๆ เว้นแนวทำเหมืองในระยะ 10 ม. | - ไม่มี | <p>พื้นที่เว้นการทำเหมืองระยะ 10 ม.</p> <p>พื้นที่เว้นการทำเหมืองระยะ 50 ม.</p> |

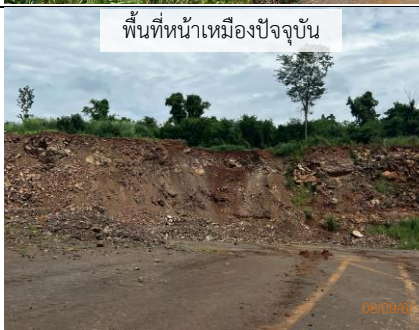
| มาตรการป้องกันและแก้ไขผลกระทบสิ่งแวดล้อม และมาตรการติดตามตรวจสอบผลกระทบสิ่งแวดล้อม | ผลการปฏิบัติตามมาตรการ | ปัญหา อุปสรรคที่ไม่สามารถปฏิบัติ ตามมาตรการและแนวทางแก้ไข | ภาพประกอบมาตรการ |
|--|--|--|---|
| 2. ทำเหมืองโดยวิธีเหมืองหาบแบบชันบันไดโดยกำหนดความกว้างของชันบันไดไม่น้อยกว่า 10 ม. สูงไม่เกิน 10 ม. ทำเหมืองลึกไม่เกิน 20 ม. จากระดับผิวดิน พร้อมทั้งรักษาความลาดชันรวมของหน้าเหมืองไม่เกิน 45 องศา | - ทำเหมืองโดยวิธีเหมืองหาบแบบชันบันได โดยอยู่ระหว่างการพัฒนาหน้าเหมืองให้มีลักษณะชันบันไดความสูงไม่เกิน 10 ม. ความกว้างของชันบันได ไม่น้อยกว่า 10 ม. ทำเหมืองลึกไม่เกิน 20 ม. จากระดับผิวดิน พร้อมทั้งรักษาความลาดชันรวมของหน้าเหมืองไม่เกิน 45 องศา | - ไม่มี | <p>พื้นที่หน้าเหมืองปัจจุบัน</p> |

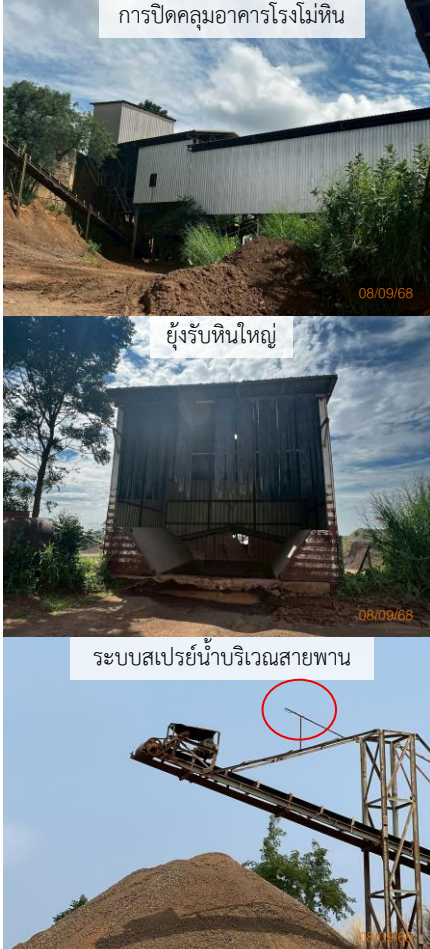
| มาตรการป้องกันและแก้ไขผลกระทบสิ่งแวดล้อม และมาตรการติดตามตรวจสอบผลกระทบสิ่งแวดล้อม | ผลการปฏิบัติตามมาตรการ | ปัญหา อุปสรรคที่ไม่สามารถปฏิบัติ ตามมาตรการและแนวทางแก้ไข | ภาพประกอบมาตรการ |
|--|--|--|--|
| <p>5. โรงโม่หินที่จะสร้างจะให้เป็นระบบปิด คือสร้างอาคารปิดหลุมทั้ง 3 ด้าน และหลังคาสำหรับเครื่องบดชุดแรก ยังรับหินใหญ่ และตะแกรงร่อนคัดขนาด ส่วนระบบสายพานลำเลียง จะต้องสร้างอุปกรณ์ปิดคลุมโดยตลอด พร้อมติดตั้งเครื่องฉีดสเปรย์น้ำบริเวณจุดต่างๆ ที่ก่อให้เกิดฝุ่นละอองทั้งภายในและภายนอกอาคารทุกจุด</p> | <ul style="list-style-type: none"> - มีการปิดคลุมอาคารทั้ง 3 ด้าน บริเวณเครื่องบดชุดแรก ยังรับหินใหญ่ และตะแกรงร่อนคัดขนาด - มีการติดตั้งระบบสเปรย์น้ำบริเวณจุดกำเนิดฝุ่นละออง - โครงการอยู่ระหว่างการดำเนินการจัดหาวัสดุปิดคลุมสายพานลำเลียง หากดำเนินการแล้วเสร็จจะรายงานให้ทราบในรายงานฉบับถัดไป | <p>- ให้จัดหาวัสดุปิดคลุมสายพานลำเลียง</p> | <p>การปิดคลุมอาคารโรงโม่หิน</p> <p>ยังรับหินใหญ่</p> <p>ระบบสเปรย์น้ำบริเวณสายพาน</p> |

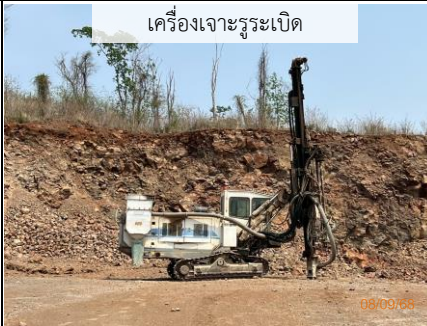
| มาตรการป้องกันและแก้ไขผลกระทบสิ่งแวดล้อม และมาตรการติดตามตรวจสอบผลกระทบสิ่งแวดล้อม | ผลการปฏิบัติตามมาตรการ | ปัญหา อุปสรรคที่ไม่สามารถปฏิบัติ ตามมาตรการและแนวทางแก้ไข | ภาพประกอบมาตรการ |
|--|--|--|--|
| 3. ใช้เครื่องเจาะระเบิดแบบดินตะขាប់ที่มีเครื่องดูดฝุ่นติดตั้งที่บริเวณหัวเจาะหรือใช้น้ำหล่อลงในรูเจาะ เพื่อป้องกันและลดการฟุ้งกระจายของฝุ่นละอองที่เกิดจากรูระเบิด | - โครงการได้จัดเตรียมเครื่องเจาะระเบิดแบบดินตะขាប់ที่มีเครื่องดูดฝุ่นติดตั้งที่บริเวณหัวเจาะเพื่อป้องกันและลดการฟุ้งกระจายของฝุ่นละอองที่เกิดจากรูระเบิด | - ไม่มี | |

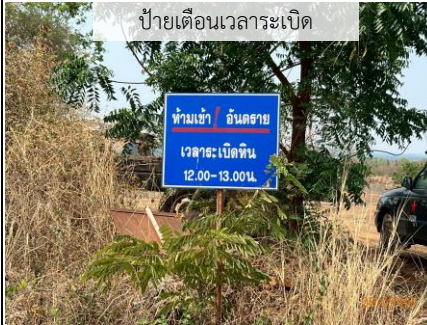
| มาตรการป้องกันและแก้ไขผลกระทบสิ่งแวดล้อม และมาตรการติดตามตรวจสอบผลกระทบสิ่งแวดล้อม | ผลการปฏิบัติตามมาตรการ | ปัญหา อุปสรรคที่ไม่สามารถปฏิบัติ ตามมาตรการและแนวทางแก้ไข | ภาพประกอบมาตรการ |
|--|--|--|--|
| 4. ใช้ปริมาณวัตถุระเบิดต่อจันทะถ่วงไม่เกิน 60 กก. โดยใช้ปุ๋ยแอมโมเนียมไนเตรทผสมน้ำมันดีเซล (AN-FO) อัตราส่วน 94.6 โดยน้ำหนัก และใช้กับแบบช่วงเวลาจุดระเบิดระหว่างเวลา 12.00-13.00 น. วันละ 1 ครั้ง ให้มีสัญญาณเตือนภัยให้มองเห็นชัดเจนในระยะ 100 ม. และมีสัญญาณเสียงก่อนการระเบิดให้ได้ยินในระยะ 500 ม. เป็นเวลานาน 3 นาที พร้อมจัดทำป้ายเตือนเวลาทำการระเบิดหินและเขตการใช้วัตถุระเบิดไว้บริเวณปากทางเข้าเหมือง | - ทางโครงการใช้ปริมาณวัตถุระเบิดไม่เกิน 60 กก./จันทะถ่วง พร้อมทั้งจัดทำป้ายแจ้งเตือนเขตการใช้วัตถุระเบิดพร้อมเวลาในการระเบิด 12.00-13.00 น. ติดตั้งไว้บริเวณทางเข้าพื้นที่โครงการ และจัดให้มีสัญญาณแจ้งเตือนก่อนการระเบิดให้ได้ยินในระยะ 500 ม. เป็นเวลา 3 นาที รายละเอียดการใช้วัตถุระเบิด ดังเอกสารแนบ 4 | - ไม่มี | |

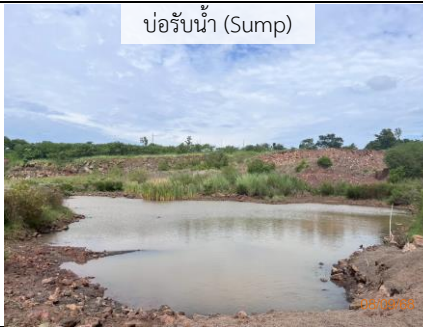
| มาตรการป้องกันและแก้ไขผลกระทบสิ่งแวดล้อม และมาตรการติดตามตรวจสอบผลกระทบสิ่งแวดล้อม | ผลการปฏิบัติตามมาตรการ | ปัญหา อุปสรรคที่ไม่สามารถปฏิบัติ ตามมาตรการและแนวทางแก้ไข | ภาพประกอบมาตรการ |
|--|--|--|--|
| 9. ออกแบบให้มีบ่อรับน้ำ (Sump) บริเวณที่ต่ำสุดของ พื้นที่บ่อเหมืองให้เป็นพื้นที่รวบรวมน้ำไหลมาจากพื้นที่ทำ เหมือง พร้อมทั้งติดตั้งเครื่องสูบน้ำ เพื่อระบายน้ำในช่วง ฤดูฝนไปเก็บไว้ในที่บ่อดักตะกอนและสูบน้ำนำไปใช้ใน กิจกรรมต่างๆ | - จัดให้มีบ่อรับน้ำ (Sump) ซึ่งอยู่ติดกับพื้นที่กอง เปลือกดิน โดยทางโครงการไม่มีการติดตั้งเครื่องสูบ น้ำในบริเวณบ่อขุมเหมือง แต่ใช้วิธีการลักน้ำแทน เพื่อระบายน้ำในช่วงฤดูฝนไปเก็บไว้ในที่บ่อดัก ตะกอนและสูบน้ำนำไปใช้ในกิจกรรมต่างๆ | - ไม่มี | |

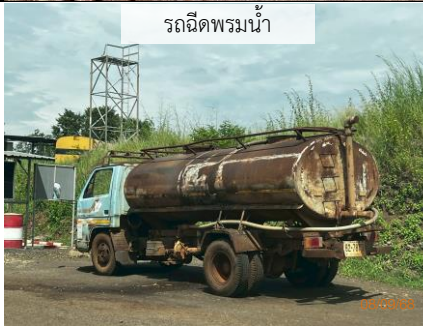
| มาตรการป้องกันและแก้ไขผลกระทบสิ่งแวดล้อม และมาตรการติดตามตรวจสอบผลกระทบสิ่งแวดล้อม | ผลการปฏิบัติตามมาตรการ | ปัญหา อุปสรรคที่ไม่สามารถปฏิบัติ ตามมาตรการและแนวทางแก้ไข | ภาพประกอบมาตรการ |
|--|--|--|--|
| 10. จัดให้มีรถบรรทุกน้ำ เพื่อใช้ฉีดพรมเส้นทางลำเลียงหิน ในพื้นที่โครงการ และเส้นทางขนส่งในช่วงที่เป็นถนนลูกรัง จากพื้นที่โครงการสู่พื้นที่ภายนอก อย่างน้อยวันละ 3-4 ครั้งหรือตามความเหมาะสมกับสภาพภูมิอากาศ เพื่อลด การฟุ้งกระจายของฝุ่นละออง พร้อมทั้งดูแลเก็บกวาดฝุ่น ตกค้างสะสมบนเส้นทางขนส่ง และให้ความร่วมมือกับ ประธานบัตรใกล้เคียงปรับปรุงสภาพเส้นทางขนส่งและ ถนนสาธารณะที่ใช้ประโยชน์ร่วมกันในการขนส่งแร่ให้มี สภาพใช้งานได้ดีและปลอดภัยอยู่เสมอ | - มีรถบรรทุกน้ำ เพื่อใช้ฉีดพรมน้ำบริเวณเส้นทาง ขนส่งแร่ภายในพื้นที่หน้าเหมืองและโรงโม่หิน รวมทั้งเส้นทางขนส่งแร่ในช่วงถนนลูกรังจากพื้นที่ โครงการสู่พื้นที่ภายนอกอย่างน้อยวันละ 3-4 ครั้ง หรือขึ้นอยู่กับสภาพอากาศในแต่ละวัน - จัดให้คนงานของโครงการทำความสะอาดบริเวณ เส้นทางขนส่งแร่ - ทางโครงการให้ความร่วมมือกับประธานบัตร ข้างเคียงในการปรับปรุงซ่อมแซมเส้นทางขนส่งแร่ | - ไม่มี | |

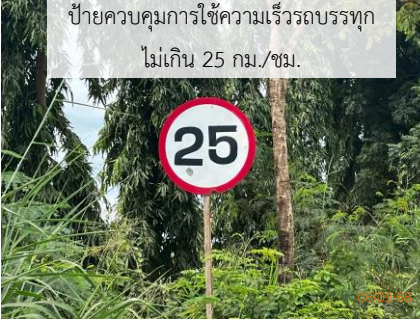
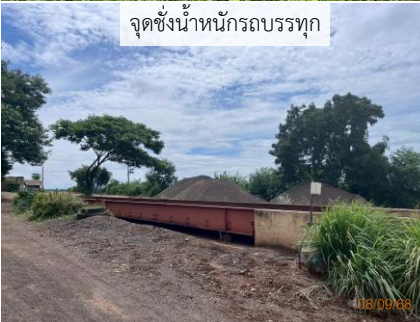
| มาตรการป้องกันและแก้ไขผลกระทบสิ่งแวดล้อม และมาตรการติดตามตรวจสอบผลกระทบสิ่งแวดล้อม | ผลการปฏิบัติตามมาตรการ | ปัญหา อุปสรรคที่ไม่สามารถปฏิบัติ ตามมาตรการและแนวทางแก้ไข | ภาพประกอบมาตรการ |
|--|--|--|--|
| 11. การขนส่งแร่จะต้องใช้ความเร็วและน้ำหนักของ รถบรรทุกให้เป็นไปตามที่ทางราชการกำหนด และควบคุม ความเร็วไม่เกิน 25 กม./ชม. ในช่วงที่เป็นถนนลูกรังและ ผ่านชุมชน พร้อมทั้งให้ปิดคลุมกระบะบรรทุกให้มีดัด ก่อนออกนอกพื้นที่โรงโม่หิน ทั้งนี้ ให้หลีกเลี่ยงการขนส่ง แร่ในช่วงเวลาเช้าและนักเรียนเดินทางไป-กลับที่ ทำงานและโรงเรียน (เวลา 07.00-08.00 น. และ 15.30- 16.30 น.) | <p>- ติดป้ายเตือนการใช้ความเร็ว และขอความร่วมมือ ให้รถบรรทุกใช้ความเร็วไม่เกิน 25 กม./ชม ภายใน โครงการช่วงถนนลูกรัง และภายนอกโครงการช่วงที่ ผ่านชุมชน</p> <p>- ควบคุมและกำหนดน้ำหนักรถบรรทุกให้เป็นไปตาม ประกาศผู้อำนวยการทางหลวงฉบับที่ 1 (พ.ศ. 2548) และฉบับที่ 2 (พ.ศ. 2552) โดยกำหนดให้รถสิบล้อมี น้ำหนักไม่เกิน 25 ตัน และรถพ่วง 8 ล้อไม่เกิน 22 ตัน โดยการชั่งน้ำหนักบรรทุกก่อนออกนอกพื้นที่โรง โม่หินและติดป้ายเตือนให้คนขับรถปิดคลุมผ้าใบ กระบะรถบรรทุกให้เรียบร้อยก่อนออกจากพื้นที่โรง โม่หิน</p> | - ไม่มี | |

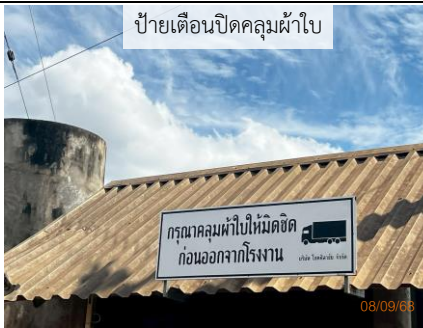
| มาตรการป้องกันและแก้ไขผลกระทบสิ่งแวดล้อม และมาตรการติดตามตรวจสอบผลกระทบสิ่งแวดล้อม | ผลการปฏิบัติตามมาตรการ | ปัญหา อุปสรรคที่ไม่สามารถปฏิบัติตามมาตรการและแนวทางแก้ไข | ภาพประกอบมาตรการ |
|--|---|--|--|
| | - หลีกเลี่ยงการขนส่งแร่ในเวลาที่ยาษกรและนักเรียนเดินทางไป-กลับ ที่ทำงานและโรงเรียน คือ ตั้งแต่เวลา 07.00-08.00 น.และ 15.30-16.00 น. | | <p>ป้ายเตือนปิดคลุมผ้าใบ</p> |

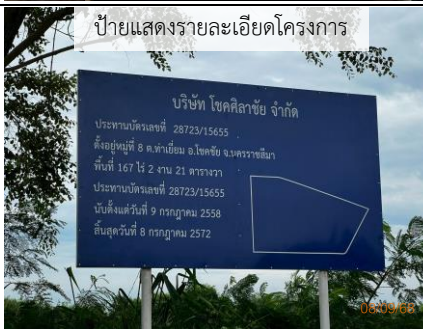
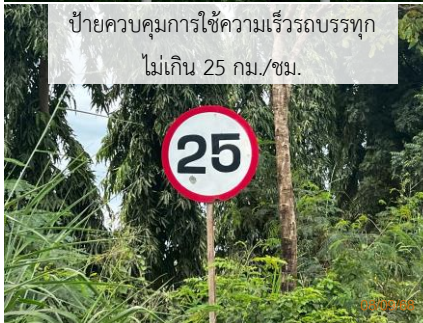
| มาตรการป้องกันและแก้ไขผลกระทบสิ่งแวดล้อม และมาตรการติดตามตรวจสอบผลกระทบสิ่งแวดล้อม | ผลการปฏิบัติตามมาตรการ | ปัญหา อุปสรรคที่ไม่สามารถปฏิบัติตามมาตรการและแนวทางแก้ไข | ภาพประกอบมาตรการ |
|--|---|--|--|
| 12. ติดป้ายชี้แสดงรายละเอียดของแปลงประทานบัตร และป้ายสัญญาณจราจรเตือนความเร็วและให้ระมัดระวังรถบรรทุกบริเวณริมเส้นทางขนส่งแร่ และบริเวณถนนเข้า-ออก ก่อนถึงทางแยกเข้าพื้นที่โครงการให้เห็นชัดเจน เป็นระยะทางข้างละประมาณ 100 ม. | <p>- ดำเนินการติดป้ายรายละเอียดของแปลงประทานบัตร ภายในพื้นที่โครงการ พร้อมทั้งติดตั้งป้ายสัญญาณจราจรเตือนให้ใช้ความเร็วไม่เกิน 25 กม./ชม. ไว้บริเวณริมเส้นทางขนส่งแร่ บริเวณถนนเข้า-ออก ก่อนถึงทางแยกเข้าพื้นที่โครงการให้มองเห็นอย่างชัดเจน</p> <p>- จัดทำป้ายระมัดระวังรถบรรทุกบริเวณริมเส้นทางขนส่งแร่ และบริเวณถนนเข้า-ออก ก่อนถึงทางแยกเข้าพื้นที่โครงการให้เห็นชัดเจน</p> | - ไม่มี | <p>ป้ายแสดงรายละเอียดโครงการ</p> <p>ป้ายควบคุมการใช้ความเร็วรถบรรทุก ไม่เกิน 25 กม./ชม.</p> |

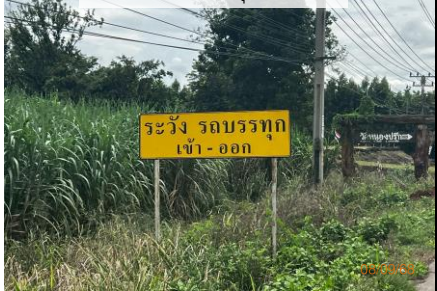
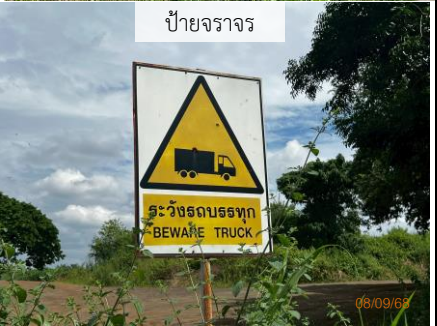
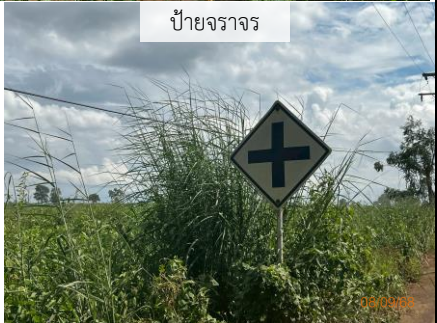
| มาตรการป้องกันและแก้ไขผลกระทบสิ่งแวดล้อม และมาตรการติดตามตรวจสอบผลกระทบสิ่งแวดล้อม | ผลการปฏิบัติตามมาตรการ | ปัญหา อุปสรรคที่ไม่สามารถปฏิบัติ ตามมาตรการและแนวทางแก้ไข | ภาพประกอบมาตรการ |
|---|---|--|---|
| | | | <p data-bbox="1749 357 1995 384">ป้ายเตือนรถบรรทุกเข้า-ออก</p> <p data-bbox="1816 683 1928 710">ป้ายจราจร</p> <p data-bbox="1816 1008 1928 1035">ป้ายจราจร</p> |

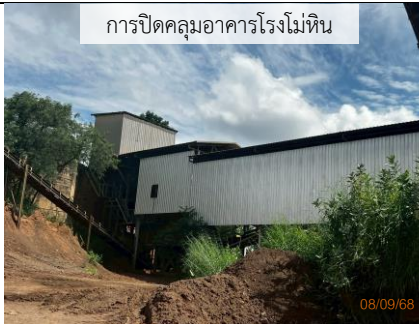
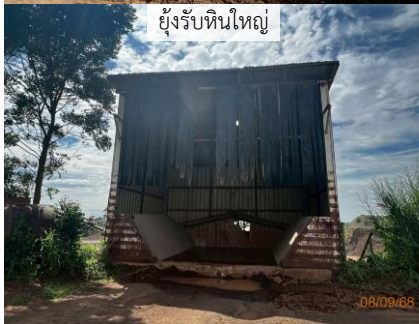
| มาตรการป้องกันและแก้ไขผลกระทบสิ่งแวดล้อม และมาตรการติดตามตรวจสอบผลกระทบสิ่งแวดล้อม | ผลการปฏิบัติตามมาตรการ | ปัญหา อุปสรรคที่ไม่สามารถปฏิบัติ ตามมาตรการและแนวทางแก้ไข | ภาพประกอบมาตรการ |
|---|---|--|---|
| 14. ให้ปรับปรุงโรงโม่หินเป็นระบบปิด และจัดให้มีระบบ ป้องกันผลกระทบสิ่งแวดล้อมให้ครบถ้วน ตามข้อกำหนด ประกาศกรมอุตสาหกรรมพื้นฐานและการเหมืองแร่ เรื่อง ให้โรงโม่บดหรือย่อยหินมีระบบป้องกันผลกระทบ สิ่งแวดล้อม ลงวันที่ 12 มกราคม 2548 พร้อมทั้งให้ บำรุงรักษาและใช้ระบบในขณะที่ทำการผลิตแร่อย่าง สม่ำเสมอ โดยเฉพาะระบบป้องกันและลดการฟุ้งกระจาย ของฝุ่นละออง | <ul style="list-style-type: none"> - มีการปิดคลุมอาคารทั้ง 3 ด้าน บริเวณเครื่องบด ชุดแรก ยังรับหินใหญ่ และตะแกรงร่อนคัดขนาด - โครงการอยู่ระหว่างดำเนินการจัดหาวัสดุปิดคลุม สายพานลำเลียง หากดำเนินการเรียบร้อยแล้วจะ รายงานให้ทราบในรายงานฉบับถัดไป - มีการติดตั้งระบบสเปรย์น้ำบริเวณจุดกำเนิดฝุ่น ละออง - ปลุกต้นไม้บริเวณโรงโม่หิน เพื่อลดการฟุ้ง กระจายของฝุ่นละออง พร้อมทั้งดูแลให้มีการเจริญ เติบโตที่ดี - ปรับปรุงลานกองแร่ให้มีลักษณะเป็นลานหินบดอัด แน่น | - ไม่มี | <div>การปิดคลุมอาคารโรงโม่หิน</div> <div>ยังรับหินใหญ่</div> |

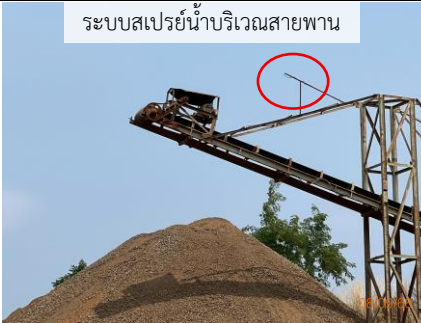
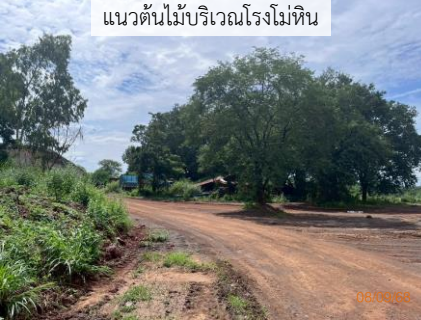
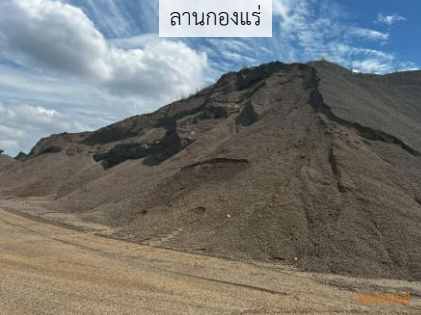
| มาตรการป้องกันและแก้ไขผลกระทบสิ่งแวดล้อม และมาตรการติดตามตรวจสอบผลกระทบสิ่งแวดล้อม | ผลการปฏิบัติตามมาตรการ | ปัญหา อุปสรรคที่ไม่สามารถปฏิบัติ ตามมาตรการและแนวทางแก้ไข | ภาพประกอบมาตรการ |
|---|---|--|---|
| | | | <div>ระบบเปลี่ยนน้ำบริเวณสายพาน</div> <div>แนวต้นไม้บริเวณโรงโม่หิน</div> <div>ลานกองแร่</div> |

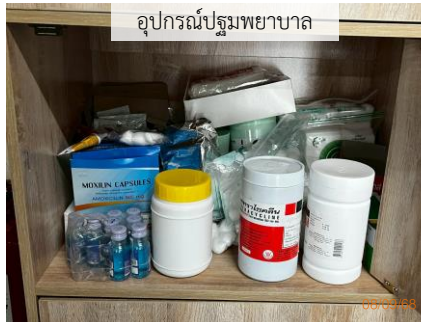
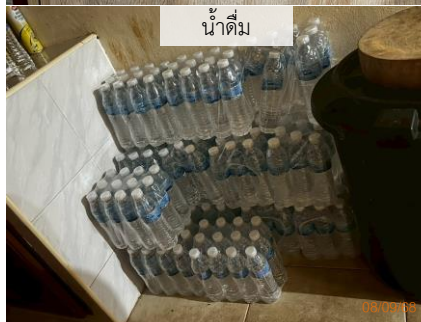
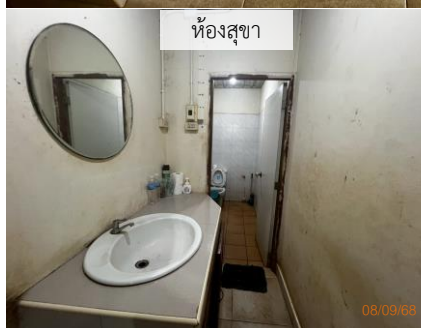
| มาตรการป้องกันและแก้ไขผลกระทบสิ่งแวดล้อม และมาตรการติดตามตรวจสอบผลกระทบสิ่งแวดล้อม | ผลการปฏิบัติตามมาตรการ | ปัญหา อุปสรรคที่ไม่สามารถปฏิบัติตาม มาตรการและแนวทางแก้ไข | ภาพประกอบมาตรการ |
|--|--|---|---|
| <p>15. ปฏิบัติตามวิธีการให้ความคุ้มครองแก่คนงาน และความปลอดภัยแก่บุคคลภายนอกตามกฎหมายกระทรวงฉบับที่ 9 (พ.ศ.2513) และกฎหมายฉบับที่ 50 (พ.ศ. 2525) ออกตามความในมาตราที่ 17 แห่งพระราชบัญญัติแร่ พ.ศ.2510 ส่วนที่เกี่ยวข้องกับการทำเหมืองอย่างเคร่งครัด</p> | <p>- จัดให้มีปัจจัยในการปฐมพยาบาล เพื่อช่วยเหลือคนงานได้ทันทั่วทั้งที่เมื่อประสบอุบัติเหตุหรือเจ็บป่วยโดยไม่คิดมูลค่า</p> <p>- จัดให้มีน้ำดื่ม น้ำใช้ แสงสว่างและส้วมที่ถูกสุขลักษณะให้แก่คนงานในเขตเหมืองแร่ และโรงโม่หิน</p> <p>- ดำเนินการตามมาตรการกำหนดอย่างเคร่งครัด</p> | <p>- เนื่องจากพระราชบัญญัติแร่จาก พ.ศ. 2510 ได้ถูกยกเลิกตามมาตรา 3(1) ในพระราชบัญญัติแร่ พ.ศ.2560 การดำเนินงานของโครงการจะปฏิบัติตามกฎหมายออกตามความใน พ.ร.บ.แร่ พ.ศ.2560 อนุบัญญัติ และประกาศที่เกี่ยวข้องว่าด้วยการให้ความคุ้มครองแก่คนงาน และบุคคลภายนอกโดยเคร่งครัด</p> | <div data-bbox="1630 344 2063 667"> <p>อุปกรณ์ปฐมพยาบาล</p> </div> <div data-bbox="1630 667 2063 989"> <p>น้ำดื่ม</p> </div> <div data-bbox="1630 989 2063 1318"> <p>ห้องสุขา</p> </div> |
