ผลการปฏิบัติตามมาตรการป้องกัน แก้ไข และลดผลกระทบสิ่งแวดล้อม

ผลการดำเนินการตามมาตรการลดผลกระทบสิ่งแวดล้อม

โครงการ อาคารชุด พักอาศัย “ ดี อาร์ท แอท ปาตอง ” ตั้งอยู่ที่ 158/5 ถนนผังเมืองสาย 3 ก ตำบลปาตอง อำเภอเกาะทุ่ง จังหวัดภูเก็ต 83150 ได้ดำเนินการจัดทำรายงานการปฏิบัติตามมาตรการลดผลกระทบและติดตามตรวจสอบคุณภาพสิ่งแวดล้อม ตามเงื่อนไขของมาตรการป้องกันและแก้ไขผลกระทบสิ่งแวดล้อมและมาตรการติดตามตรวจสอบคุณภาพสิ่งแวดล้อม โดยโครงการได้รับการอนุมัติจากสำนักงานนโยบายและแผนทรัพยากรธรรมชาติและสิ่งแวดล้อม ตามหนังสือแจ้งผลการพิจารณาเห็นชอบรายงานเลขที่ ทส. 1009.5/4516 ลงวันที่ 18 มิถุนายน 2552 ซึ่งครอบคลุมปัจจัยทางสิ่งแวดล้อมที่สำคัญ คือ

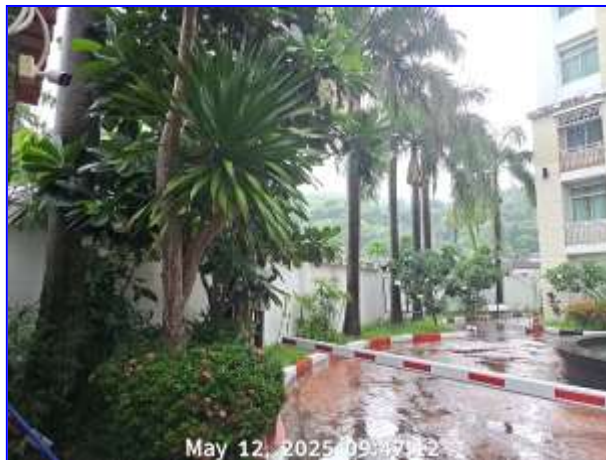
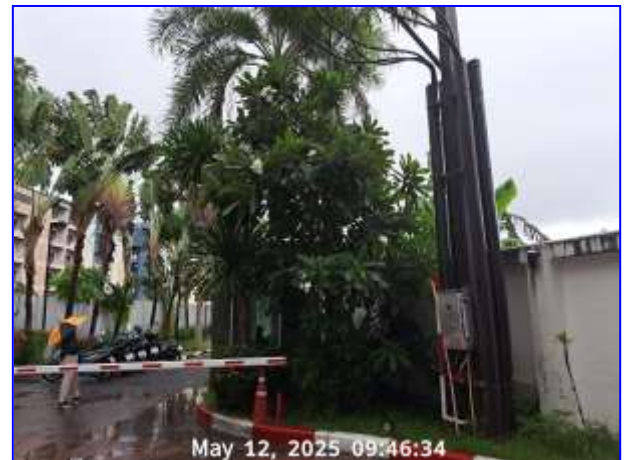
รูปที่ 2.1 พื้นที่สีเขียว

มาตรการป้องกันและแก้ไขผลกระทบสิ่งแวดล้อม	รายละเอียดผลการปฏิบัติตามมาตรการ และประสิทธิภาพของการดำเนินการ	ปัญหา อุปสรรค และแนวทางการแก้ไข
1. ทรัพยากรทางกายภาพ 1.1 สภาพภูมิประเทศและภูมิฐานฐาน - จัดให้มีการดูแลต้นไม้ และสวนหย่อมภายในพื้นที่โครงการให้มีสภาพดีและสวยงามอยู่เสมอ	- โครงการมีการดูแลต้นไม้ และสวนหย่อมภายในพื้นที่โครงการให้มีสภาพดีและสวยงามอยู่เสมอ (รูปที่ 2.1)	- ไม่พบปัญหา

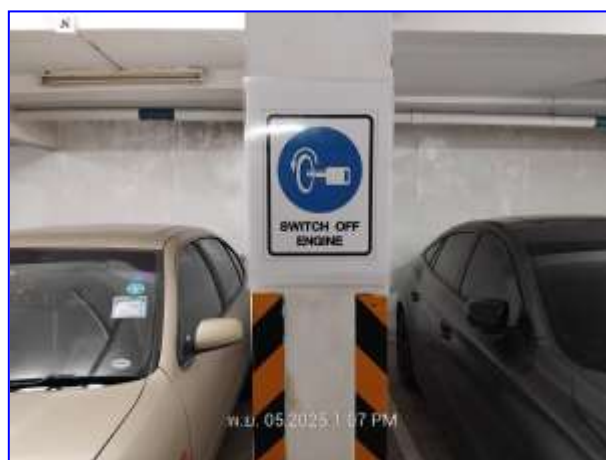
รูปที่ 2.3 ป้ายกรุณาดับเครื่องยนต์

1.2 ดินและการชะล้างพังทลาย -	-	
1.3 คุณภาพอากาศ 1. จัดให้มีพื้นที่ปลูกไม้ยืนต้นชนิดต่าง ๆ ที่ช่วยดูดซับก๊าซ คาร์บอนมอนนอกไซด์และลดอุณหภูมิในบรรยากาศ 2. ดูแลระบบระบายอากาศภายในอาคารอยู่เสมอ เปิดประตูอาคารบ้างเพื่อให้อากาศถ่ายเทสะดวก 3. ติดป้ายห้ามติดเครื่องยนต์ทิ้งไว้บริเวณลานจอดรถยนต์โดยให้ดับเครื่องทันทีที่จอดรถ	- โครงการมีพื้นที่ปลูกไม้ยืนต้นชนิดต่าง ๆ ที่ช่วยดูดซับก๊าซ คาร์บอนมอนนอกไซด์และลดอุณหภูมิในบรรยากาศ - โครงการดูแลระบบระบายอากาศภายในอาคารอยู่เสมอ เปิดประตูอาคารบ้างเพื่อให้อากาศถ่ายเทสะดวก (รูปที่ 2.2) - โครงการมีการติดป้ายห้ามติดเครื่องยนต์ทิ้งไว้บริเวณลานจอดรถยนต์ (รูปที่ 2.3)	- ไม่พบปัญหา - ไม่พบปัญหา - ไม่พบปัญหา

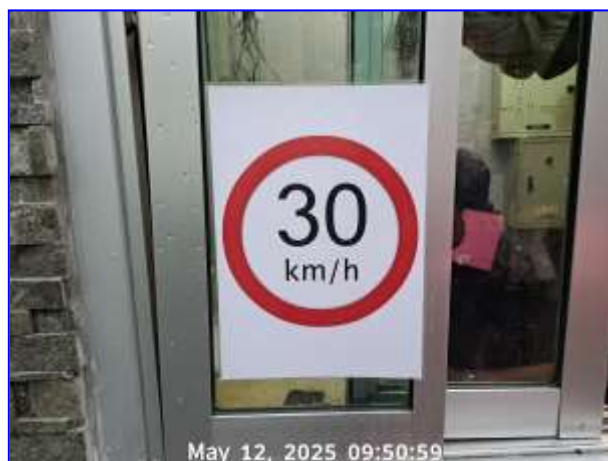
รูปที่ 2.5 ป้ายจำกัดความเร็ว

1.4 เสียงและความสั่นสะเทือน 1. จำกัดความเร็วรถ ขณะแล่นเข้า-ออกพื้นที่โครงการ ให้มีความเร็วไม่เกิน 30 กิโลเมตร/ชั่วโมง 2. ทำป้ายประกาศให้ดับเครื่องยนต์ทันทีเมื่อจอดรถแล้ว 3. รักษาสภาพธรรมชาติ และดูแลต้นไม้ในโครงการ ให้ดีเสมอเพื่อช่วยดูดซับเสียง	- โครงการมีการติดตั้งป้ายจำกัดความเร็ว (รูปที่ 2.5) รถ ขณะแล่นเข้า-ออกพื้นที่โครงการ - โครงการติดป้ายกรุณาดับเครื่องยนต์บริเวณลานจอดรถภายในโครงการ - โครงการมีการดูแลต้นไม้ในโครงการให้สภาพดีอยู่เสมอเพื่อช่วยดูดซับเสียง	- ไม่พบปัญหา - ไม่พบปัญหา - ไม่พบปัญหา

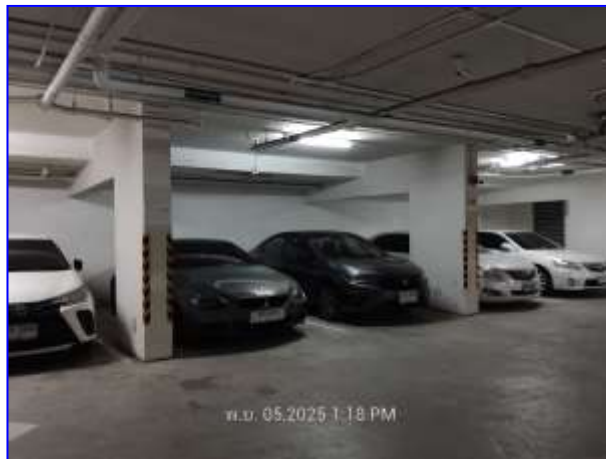
รูปที่ 2.14 เส้นแบ่งช่องจอดรถ

มาตรการป้องกันและแก้ไขผลกระทบสิ่งแวดล้อม	รายละเอียดผลการปฏิบัติตามมาตรการ และประสิทธิภาพของการดำเนินการ	ปัญหา อุปสรรค และแนวทางการแก้ไข
3.5 การคมนาคม 1. จัดให้มีไฟบริเวณทางจราจรให้ใช้การได้ดีทุกจุด และเพียงพอทั่วถึงโดยเฉพาะบริเวณด้านหน้าโครงการ 2. จัดให้มีเจ้าหน้าที่ หรือยามคอยอำนวยความสะดวกและจัดระบบการจราจร บริเวณทางเข้า-ออกโครงการในช่วงโมงเร่งด่วน 3. จัดให้มีป้ายจำกัดความเร็วของรถที่เข้า-ออกโครงการ ให้มีความเร็วไม่เกิน 30 กิโลเมตร/ชั่วโมง 4. จัดให้มีการติดตั้งป้ายและสัญญาณไฟกระพริบเตือนบริเวณด้านหน้าโครงการ 5. ไม่เปลี่ยนแปลงพื้นที่บริเวณที่จัดไว้ให้เป็นพื้นที่จอดรถยนต์ อันจะทำให้ที่จอดรถยนต์ลดลงจากที่เสนอไว้ในรายงาน 6. จัดให้มีที่จอดรถยนต์ของโครงการ จำนวน 52 คัน 7. จัดให้มีเส้นแบ่งช่องจราจร เครื่องหมายจราจรบนถนน และลานจอดรถยนต์อย่างชัดเจน เพื่อความเป็นระเบียบเรียบร้อยภายในลานจอดรถยนต์	- โครงการมีการติดตั้งไฟบริเวณทางจราจรให้ใช้การได้ดีทุกจุด และเพียงพอทั่วถึง โดยเฉพาะบริเวณด้านหน้าโครงการ (รูปที่ 2.11) - โครงการมีเจ้าหน้าที่รักษาความปลอดภัยประจำโครงการตลอด 24 ชั่วโมงคอยอำนวยความสะดวกและจัดระบบการจราจรบริเวณทางเข้า-ออกโครงการ (รูปที่ 2.12) - โครงการมีการติดตั้งป้ายจำกัดความเร็วบริเวณทางเข้า-ออกโครงการ (รูปที่ 2.5) - โครงการมีการติดตั้งป้ายและสัญญาณไฟกระพริบเตือนบริเวณด้านหน้าโครงการ - ปฏิบัติตามมาตรการ - ปัจจุบันโครงการมีที่จอดรถประมาณ 60 คัน (รูปที่ 2.13) - โครงการมีการตีเส้นแบ่งช่องจอดรถอย่างชัดเจน เพื่อความเป็นระเบียบเรียบร้อยภายในลานจอดรถยนต์ (รูปที่ 2.14)	- ไม่พบปัญหา - ไม่พบปัญหา - ไม่พบปัญหา - ไม่พบปัญหา - ไม่พบปัญหา - ไม่พบปัญหา - ไม่พบปัญหา

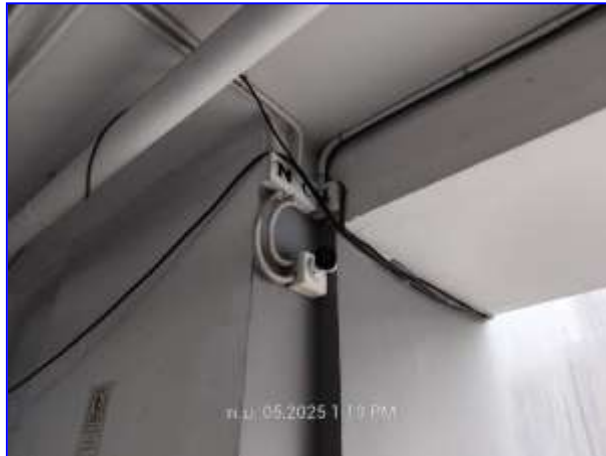
รูปที่ 2.16 CCTV

มาตรการป้องกันและแก้ไขผลกระทบสิ่งแวดล้อม	รายละเอียดผลการปฏิบัติตามมาตรการ และประสิทธิภาพของการดำเนินการ	ปัญหา อุปสรรค และแนวทางการแก้ไข
4. คุณภาพชีวิต 4.1 สภาพเศรษฐกิจและสังคม 1. จัดให้มียามรักษาความปลอดภัยออกตรวจดูแลความเรียบร้อยตลอด 24 ชั่วโมง 2. จัดสร้างป้อมยาม และให้มียามประจำป้อมดูแลความเรียบร้อยหน้าโครงการ 3. จัดให้มีกล้องวงจรปิด บริเวณทางเข้า-ออก	- โครงการมีเจ้าหน้าที่รักษาความปลอดภัยตลอด 24 ชั่วโมง (รูปที่ 2.12) - โครงการมีการสร้างป้อมยาม และมียามประจำอยู่ตลอดเวลา (รูปที่ 2.15) - โครงการมีการติดตั้งกล้องวงจรปิดบริเวณทางเข้า-ออกโครงการ (รูปที่ 2.16)	- ไม่พบปัญหา - ไม่พบปัญหา - ไม่พบปัญหา
