ผลการปฏิบัติตามมาตรการป้องกัน แก้ไข และลดผลกระทบสิ่งแวดล้อม

ผลการดำเนินการตามมาตรการลดผลกระทบสิ่งแวดล้อม

ตารางที่ 2.1 สรุปผลการดำเนินการตามมาตรการลดผลกระทบสิ่งแวดล้อม โครงการ เซ็นทารา แกรนด์ บีช รีสอร์ท ภูเก็ต
ประจำเดือนกรกฎาคม – ธันวาคม 2568

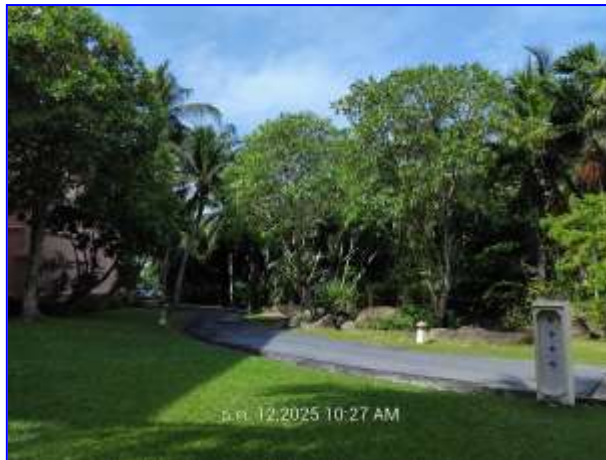
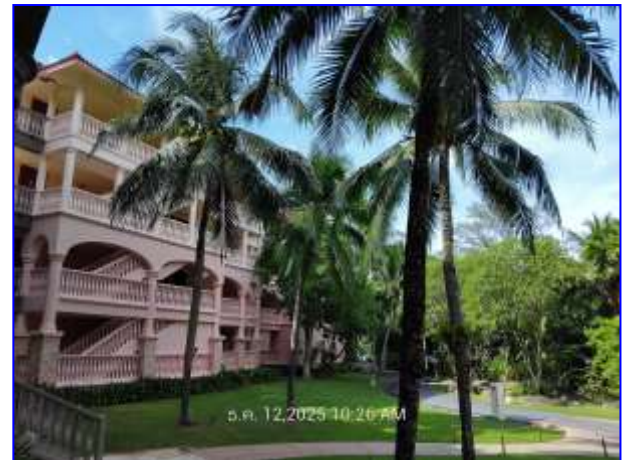
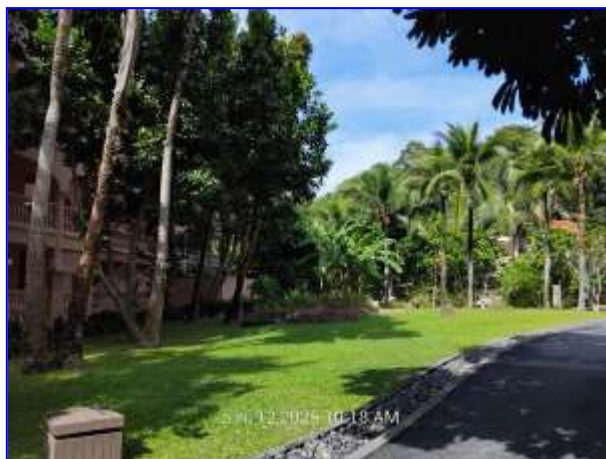
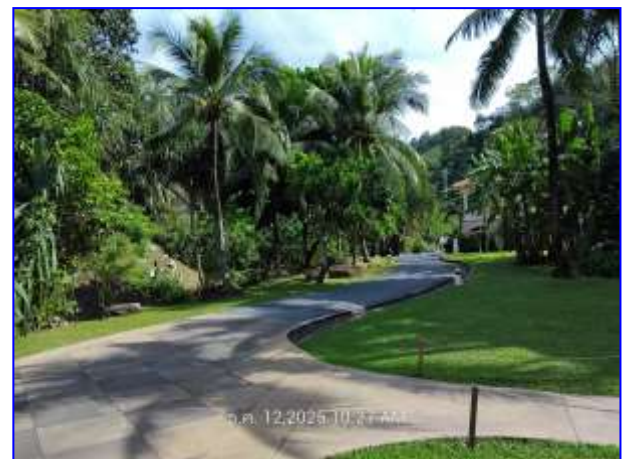
รูปที่ 2.1 พื้นที่สีเขียว

องค์ประกอบทางสิ่งแวดล้อม	มาตรการป้องกันแก้ไขและลดผลกระทบ	รายละเอียดการปฏิบัติจริง	ปัญหาและแนวทางแก้ไข
1. ทรัพยากรทางสิ่งแวดล้อมทางกายภาพ 1.1 สภาพภูมิประเทศ	- จัดให้มีการดูแลต้นไม้ และสวนหย่อมภายในพื้นที่โครงการให้มีสภาพดีอยู่เสมอ ตามมาตรการในเรื่องสุนทรียภาพและทัศนียภาพ	- ทางโครงการมีคนสวนเป็นผู้ตัดตกแต่งกิ่งไม้ และดูแลพื้นที่สีเขียวในพื้นที่โครงการให้มีสภาพดีอยู่เสมอ (รูปที่ 2.1)	- ไม่พบปัญหา

1.3 เสียงและความสั่นสะเทือน	1. จำกัดความเร็วรถ ขณะแล่นเข้า-ออกพื้นที่โครงการให้มีความเร็วไม่เกิน 30 กิโลเมตร/ชั่วโมง 2. ทำป้ายประกาศให้ดับเครื่องยนต์ทันทีเมื่อจอดรถแล้ว 3. รักษาสภาพธรรมชาติ และดูแลต้นไม้ในโครงการให้ดีเสมอเพื่อช่วยเป็นสิ่งป้องกันเสียงจากภายนอกได้	ทางโครงการมีการติดตั้งป้ายจำกัดความเร็ว 30 กม/ชม. บริเวณถนนภายในโครงการ โดยสามารถลดปริมาณการฟุ้งกระจายของฝุ่นได้ (รูปที่ 2.5) - ทางโครงการติดตั้งป้ายห้ามติดเครื่องยนต์ทิ้งไว้บริเวณลานจอดรถภายในโครงการ เพื่อป้องกันเสียงของเครื่องยนต์ซึ่งอาจจะก่อให้เกิดเสียงรบกวนแก่ผู้มาใช้บริการผู้อื่น ซึ่งผู้มาใช้บริการให้ความร่วมมือในการดับเครื่องยนต์เป็นอย่างดี (รูปที่ 2.3) - ทางโครงการมีคนสวนเป็นผู้ดูแลต้นไม้ และรักษาสภาพธรรมชาติ เพื่อป้องกันเสียงจากภายนอก (รูปที่ 2.1)	- ไม่พบปัญหา - ไม่พบปัญหา - ไม่พบปัญหา

2. ทรัพยากรชีวภาพ 2.1 สิ่งมีชีวิตบนบก	1. บำรุงรักษาพันธุ์ไม้ที่ปลูกในโครงการ ให้เจริญเติบโตอย่างสมบูรณ์ 2. ออกกฎระเบียบห้ามมิให้พนักงานโครงการจับสัตว์ทุกชนิด	- ทางโครงการดูแลรักษาพื้นที่สีเขียวให้อยู่ในสภาพดีและเจริญเติบโตอย่างสมบูรณ์เสมอ เช่น มีการใส่ปุ๋ย (รูปที่ 2.1) - ทางโครงการได้ออกหนังสือเป็นกฎระเบียบติดตั้งไว้บริเวณบอร์ดประชาสัมพันธ์ของโครงการ	- ไม่พบปัญหา - ไม่พบปัญหา

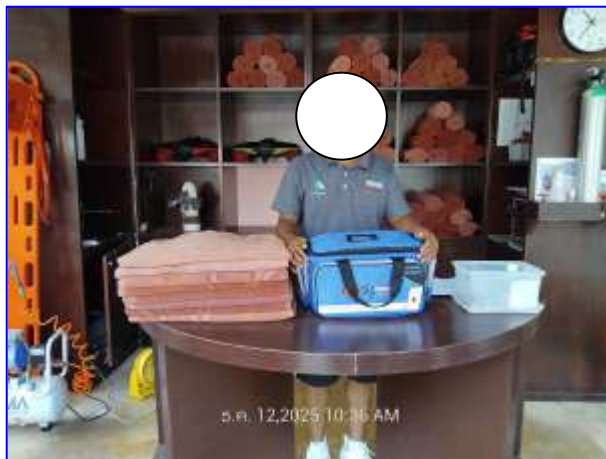
รูปที่ 2.7 Life Guard

13. ต้องมีป้ายแสดงวิธีการปฐมพยาบาล หรือวิธีช่วยคนจมน้ำในตำแหน่งที่มองเห็นได้ชัดเจนบริเวณสระว่ายน้ำ	- ทางโครงการมีเจ้าหน้าที่ life guard อยู่บริเวณรอบสระว่ายน้ำ หากเกิดเหตุฉุกเฉินขึ้น life guard จะเป็นผู้ปฐมพยาบาลเบื้องต้น พร้อมทั้งได้ติดตั้งป้ายแสดงวิธีการปฐมพยาบาลบริเวณสระว่ายน้ำด้วย (รูปที่ 2.7)	- ไม่พบปัญหา

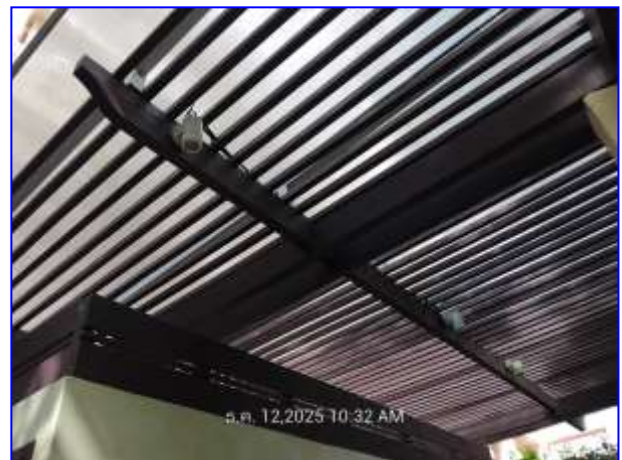
รูปที่ 2.8 ไฟส่องสว่างบริเวณอาคารพลัดเปลี่ยนเสื้อผ้า

10. บริเวณอาคารที่อาบน้ำ ผลัดเปลี่ยนเสื้อผ้าและเก็บของตลอดจนห้องสุขา และอ่างล้างมือประจำสระว่ายน้ำ ถ้ามีการเปิดให้บริการในเวลากลางคืน ต้องมีไฟฟ้าสำหรับส่องสว่างเพียงพอ	- สำหรับอาคารผลัดเปลี่ยนเสื้อผ้า เก็บของ ตลอดจนห้องสุขา มีไฟฟ้า ซึ่งให้แสงสว่างเพียงพอในเวลากลางคืน (รูปที่ 2.8)	- ไม่พบปัญหา

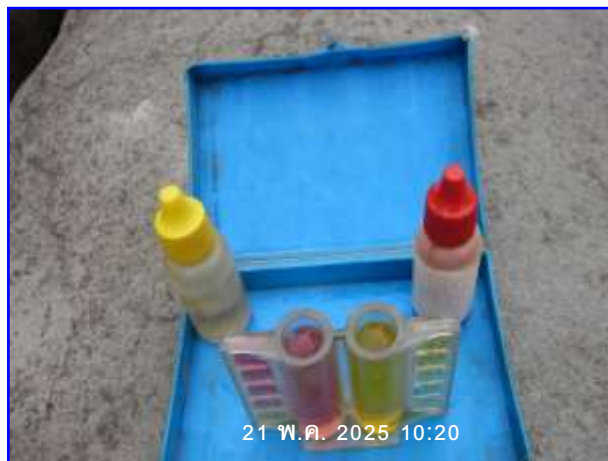
รูปที่ 2.10 Test kit

ผลกระทบสิ่งแวดล้อม	มาตรการป้องกันแก้ไขและลดผลกระทบ	รายละเอียดการปฏิบัติงานจริง	ปัญหาและแนวทางแก้ไข
	7. จัดให้มีเครื่องมือสำหรับตรวจวิเคราะห์คุณภาพน้ำ (ได้แก่ pH Meter และ Free and Total Chlorine Test Kit) ไว้ประจำโครงการ รวมทั้งบันทึกผลการวิเคราะห์	- ทางโครงการ มีอุปกรณ์สำหรับตรวจวิเคราะห์คุณภาพน้ำสระว่ายน้ำเช่น Free and Total Chlorine Test Kit ไว้สำหรับตรวจวิเคราะห์คุณภาพน้ำทุกวัน (รูปที่ 2.10)	- ไม่พบปัญหา

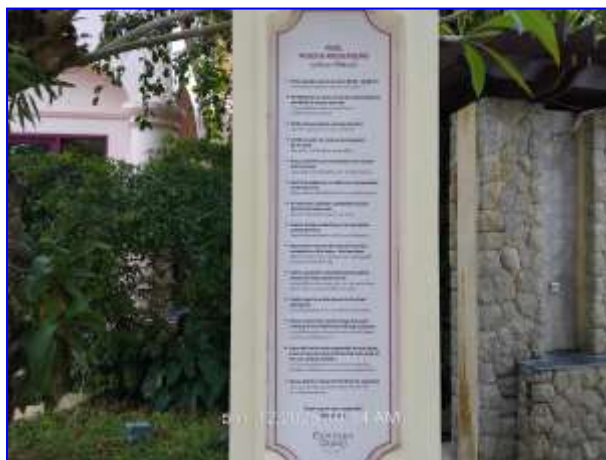
รูปที่ 2.11 กวาระเปียบสระว่ายน้ำ

8. จัดให้มีป้ายแสดงข้อปฏิบัติ สำหรับผู้ใช้บริการติดไว้ในบริเวณสระว่ายน้ำ ให้มองเห็นชัดเจน	- โครงการได้ติดตั้งป้ายแสดงกฎระเบียบของสระว่ายน้ำ บริเวณข้างสระน้ำโดยผู้ใช้บริการสามารถมองเห็นได้อย่างชัดเจน (รูปที่ 2.11)	- ไม่พบปัญหา

12. มีป้ายหรือข้อความแสดงกฎ/ข้อบังคับ สำหรับผู้ใช้บริการเป็นภาษาไทยและภาษาอื่นๆ	- โครงการติดตั้งป้าย เป็นข้อความที่มีทั้งภาษาอังกฤษ และภาษาไทย เช่น ป้ายแสดงกฎระเบียบสระว่ายน้ำ (รูปที่ 2.11)	- ไม่พบปัญหา

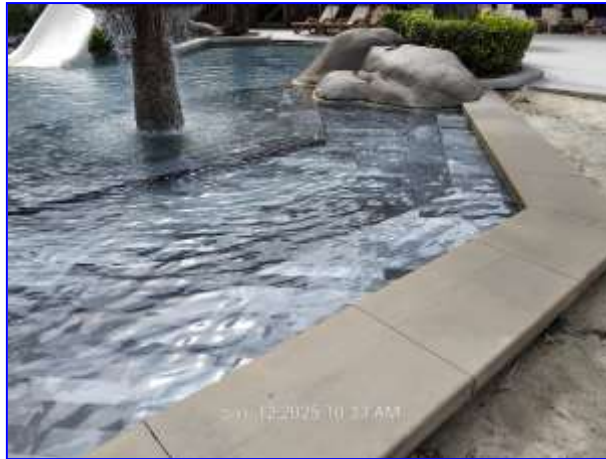
รูปที่ 2.12 บริเวณขอบสระว่ายน้ำ

11. บริเวณโดยรอบสระว่ายน้ำ ต้องสะอาด และไม่มีคราบตะไคร่น้ำ	- โครงการทำความสะอาดสระว่ายน้ำทุกวัน โดยมีการดูดตะกอน และทำความสะอาดขอบสระ จึงทำให้ไม่มีคราบตะไคร่น้ำ (รูปที่ 2.12)	- ไม่พบปัญหา

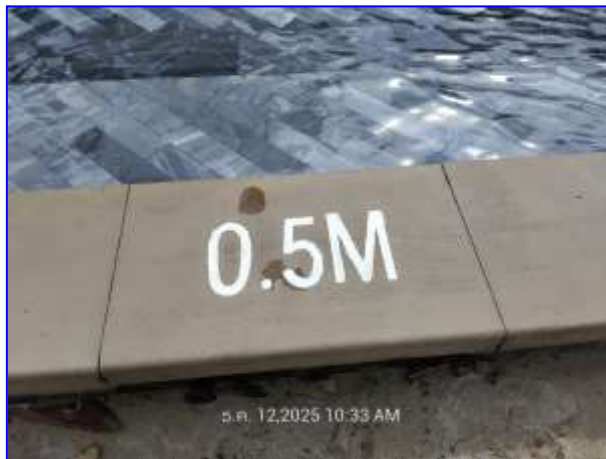
รูปที่ 2.13 ป้ายบอกความลึก

14. ต้องมีป้ายแสดงบริเวณหรือความลึกที่มองเห็นได้ชัดเจนบริเวณสระว่ายน้ำ	- บริเวณขอบสระน้ำจะติดตั้งป้ายบอกระดับความลึกของสระน้ำไว้ให้ผู้ใช้บริการเห็นได้อย่างชัดเจน (รูปที่ 2.13)	- ไม่พบปัญหา

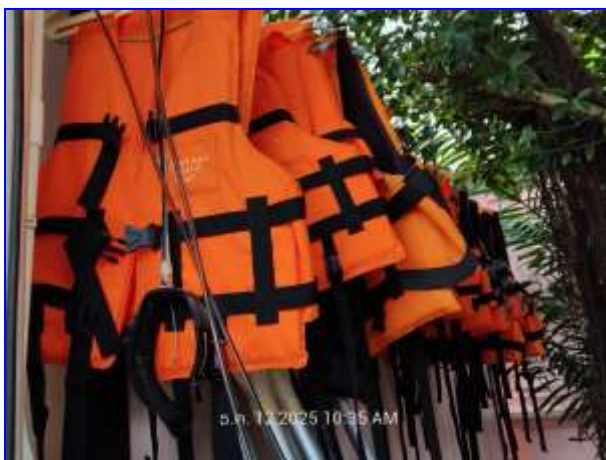
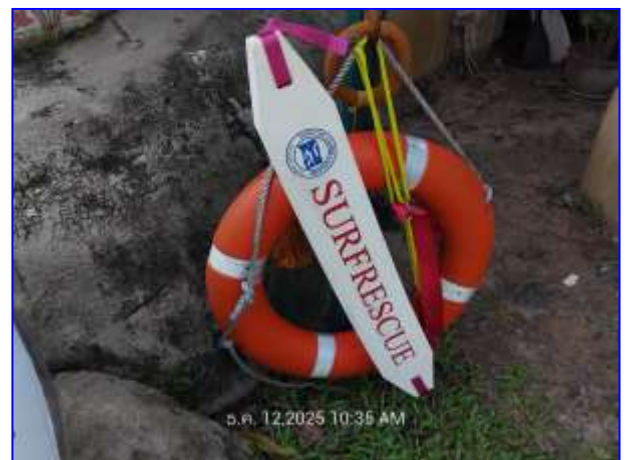
รูปที่ 2.14 อุปกรณ์ช่วยชีวิตประจำสระว่ายน้ำ

15. มีอุปกรณ์ในการช่วยชีวิตประจำสระว่ายน้ำ ได้แก่ ไม้ช่วยชีวิต ห่วงชูชีพ เครื่องหายใจ ห้องปฐมพยาบาลหรือชุดปฐมพยาบาล เป็นต้น และมีการฝึกซ้อมการใช้งาน	- ทางโครงการมีอุปกรณ์ช่วยชีวิตประจำสระน้ำ เช่นห่วงชูชีพ เสื้อชูชีพ กล่องปฐมพยาบาล (รูปที่ 2.14)	- ไม่พบปัญหา

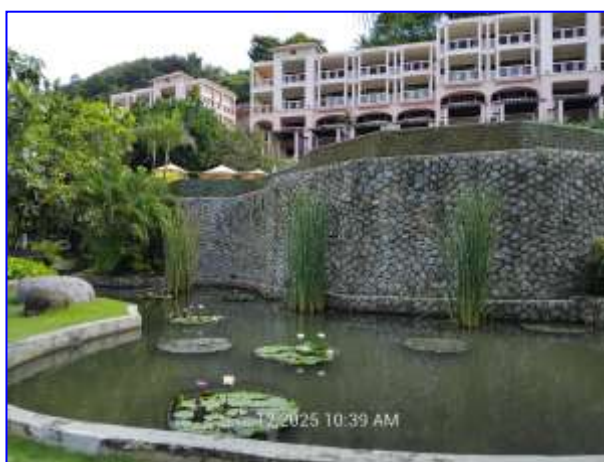
รูปที่ 2.17 บ่อหนองน้ำ

2.2 สิ่งมีชีวิตในน้ำ	1. บำรุงดูแลรักษาให้ระบบบำบัดน้ำเสีย ทำงานได้อย่างมีประสิทธิภาพ 2. นำน้ำทิ้งทั้งหมดมารดน้ำต้นไม้ภายในโครงการ โดยไม่ระบายออกสู่ภายนอกโครงการ 3. ปลูกต้นไม้และจัดภูมิสถาปัตย์ภายในพื้นที่โครงการเพื่อเป็นแนวป้องกันมิให้เศษตะกอนดิน และป้องกันการไหลบ่าของน้ำลงสู่รางระบายน้ำและทะเล 4. จัดทำบ่อหน่วงน้ำ จำนวน 3 บ่อ มีประมาตรรวม 1,700 ลบ.ม. เพื่อชะลอการไหลบ่าของน้ำลงสู่ท่อระบายน้ำ และทะเล	- ทางโครงการมีหัวหน้าช่างและทีมงานเป็นผู้ดูแลระบบบำบัดน้ำเสียอย่างสม่ำเสมอ หากพบว่าระบบมีปัญหาที่จะรีบดำเนินการแก้ไขทันที โดยจะขอคำแนะนำจากตัวแทนบริษัทที่ปรึกษา - ทางโครงการมีการนำน้ำทิ้งที่ผ่านการบำบัดแล้วกลับมารดน้ำต้นไม้ภายในโครงการ 100 % โดยใช้สปริงเกอร์ (รูปที่ 2.6) - ทางโครงการ ปลูกต้นไม้และจัดพื้นที่สีเขียวภายในโครงการตามแบบภูมิสถาปัตย์ โดยป้องกันการไหลบ่าของน้ำลงสู่รางระบายน้ำและทะเล (รูปที่ 2.1) - ทางโครงการมีบ่อหน่วงน้ำ เพื่อทำหน้าที่ชะลอน้ำฝนที่ไหลลงสู่ทะเล (รูปที่ 2.17)	- ไม่พบปัญหา - ไม่พบปัญหา - ไม่พบปัญหา - ไม่พบปัญหา

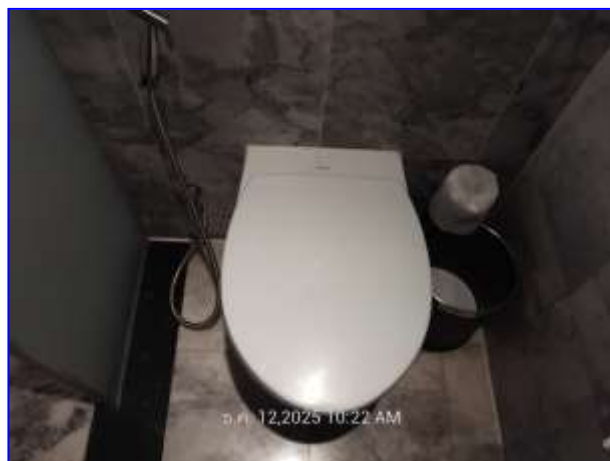
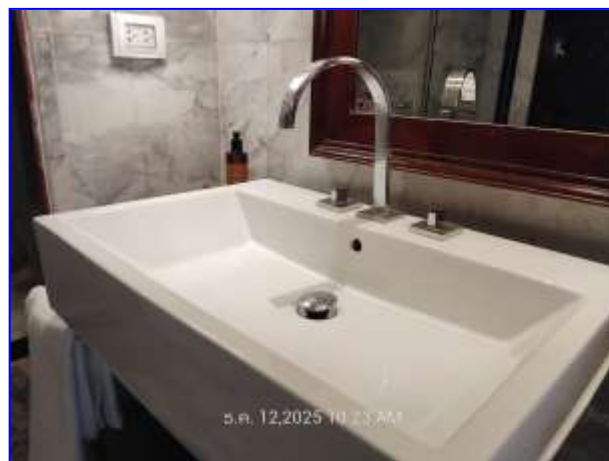
รูปที่ 2.19 สุขภัณฑ์ประหยัดน้ำ

ผลกระทบสิ่งแวดล้อม	มาตรการป้องกันแก้ไขและลดผลกระทบ	รายละเอียดการปฏิบัติจริง	ปัญหาและแนวทางแก้ไข
	4. เลือกใช้สุขภัณฑ์ประหยัดน้ำ เพื่อเป็นการลดปริมาณน้ำใช้ภายในโครงการ	- ทางโครงการใช้สุขภัณฑ์ประหยัดน้ำ (รูปที่ 2.19)	- ไม่พบปัญหา

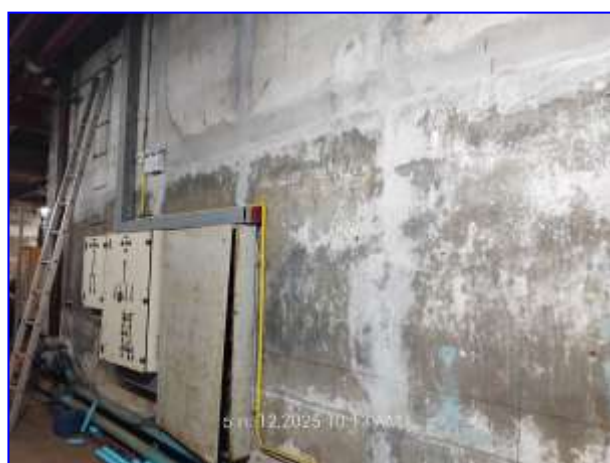
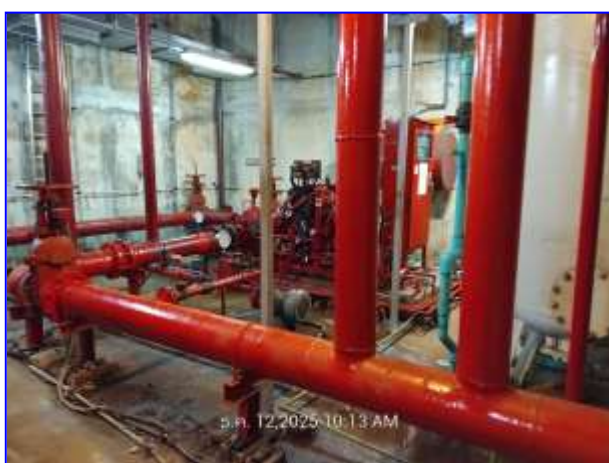
รูปที่ 2.20 ถังสำรองน้ำดับเพลิง

3. ด้านสังคม/คุณค่าการใช้ประโยชน์ของมนุษย์ 3.1 การใช้น้ำ	1. รณรงค์ให้มีการใช้น้ำอย่างประหยัดกับแขกผู้เข้ามาใช้บริการ และพนักงาน โดยอาจมีป้ายคำเตือนใจให้มีการใช้น้ำอย่างประหยัด และอย่างมีคุณค่า 2. ตรวจสอบดูแลระบบจ่ายน้ำ และระบบเส้นท่อน้ำให้อยู่ในสภาพดีอยู่เสมอ หากพบว่ามีการชำรุดให้รีบแก้ไขทันที 3. จัดให้มีถังเก็บน้ำดิบ ขนาด 1,024 ลบ.ม. ซึ่งเป็นถังเก็บสำรองน้ำใต้ดิน 1 ถึงสามารถสำรองน้ำใช้ได้นาน 3.0 วัน และเก็บน้ำสำรองดับเพลิงปริมาตร 113.56 ลบ.ม.	- ทางโครงการติดตั้งป้ายรณรงค์ประหยัดน้ำ และใช้สัญลักษณ์ประหยัดน้ำ (รูปที่ 2.19) - ทางโครงการมีการตรวจสอบดูแลระบบจ่ายน้ำและเส้นท่อน้ำให้อยู่ในสภาพดีอยู่เสมอ หากพบว่าเกิดการรั่วไหลของน้ำ จะรีบแก้ไขทันที - ปัจจุบันทางโครงการมีถังเก็บน้ำดิบซึ่งเก็บน้ำสำรองสามารถสำรองน้ำได้นาน 3 วัน และมีถังสำรองน้ำดับเพลิง (รูปที่ 2.20)	- ไม่พบปัญหา - ไม่พบปัญหา - ไม่พบปัญหา

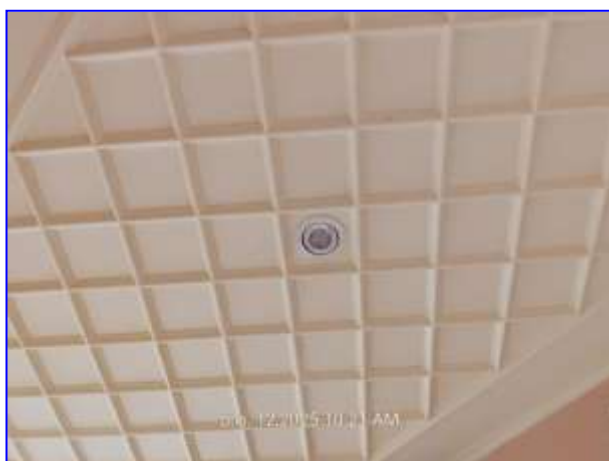
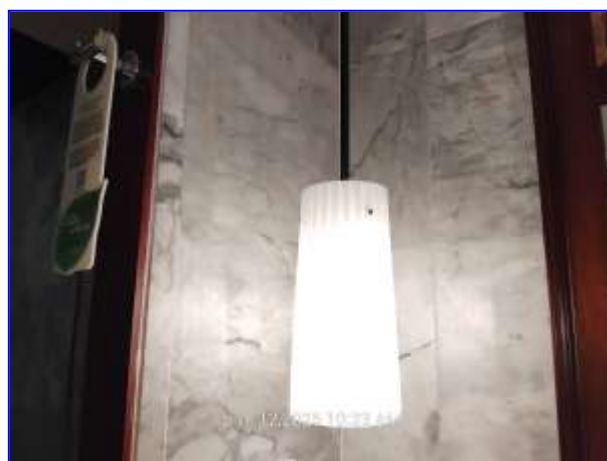
รูปที่ 2.22 อุปกรณ์ประหยัดไฟฟ้า

3. รมรณคัใหัผู้อยู่อาศัยใช้ไฟฟ้าอย่างประหยัด และควรปรับระดับอุณหภูมิในห้องพักให้พอเหมาะ 25-26 องศาเซลเซียส	- โครงการมีการใช้อุปกรณ์ประหยัดพลังงาน และปรับระดับเครื่องปรับอากาศในห้องให้อยู่ระหว่าง 25-26 องศาเซลเซียสเสมอ (รูปที่ 2.22)	- ไม่พบปัญหา

5. เลือกใช้ผลิตภัณฑ์ไฟฟ้าชนิดประหยัดพลังงาน และอายุการใช้งานยาวนาน	- โครงการหลอดไฟแบบประหยัดพลังงาน ซึ่งช่วยในการลดค่าใช้จ่ายระยะยาว และเพิ่มอายุการใช้งานของผลิตภัณฑ์นั้นด้วย (รูปที่ 2.22)	- ไม่พบปัญหา

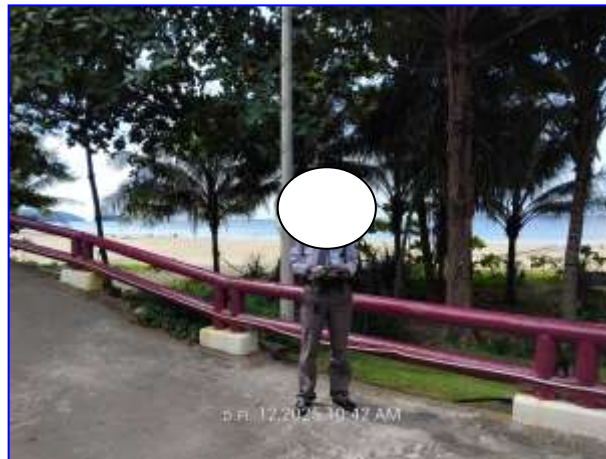
รูปที่ 2.28 เจ้าหน้าที่รักษาความปลอดภัย

8. จัดให้มีเจ้าหน้าที่ หรือยามที่ผ่านการฝึกอบรมทักษะด้านการจราจร คอยอำนวยความสะดวก และจัดระบบการจราจรบริเวณทางเข้า-ออกพื้นที่โครงการ	- ทางโครงการมีการฝึกอบรมด้านการจราจรให้กับเจ้าหน้าที่รักษาความปลอดภัย และมีเจ้าหน้าที่รักษาความปลอดภัยคอยอำนวยความสะดวกบริเวณทางเข้า-ออกภายในโครงการ (รูปที่ 2.28)	- ไม่พบปัญหา

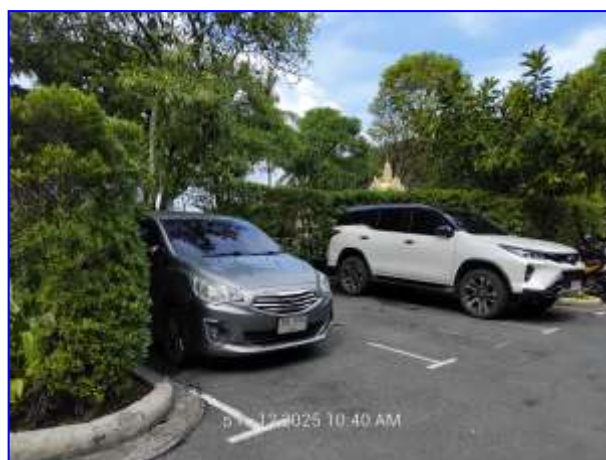
รูปที่ 2.29 ช่องการจอดรถ

6. ติดตั้งเครื่องหมายจราจรที่ถนน และที่ลานจอดรถยนต์ให้ชัดเจน	- โครงการติดตั้งเครื่องหมายจราจรบนถนนและลานจอดรถ	- ไม่พบปัญหา
	7. จัดให้มีเส้นแบ่งช่องจราจรอย่างชัดเจน เพื่อความเป็นระเบียบเรียบร้อยของการจราจรภายในลานจอดรถของโครงการ	- ทางโครงการได้จัดทำเส้นแบ่งช่องจราจรอย่างชัดเจน เพื่อจัดระเบียบของการจราจร (รูปที่ 2.29)	- ไม่พบปัญหา

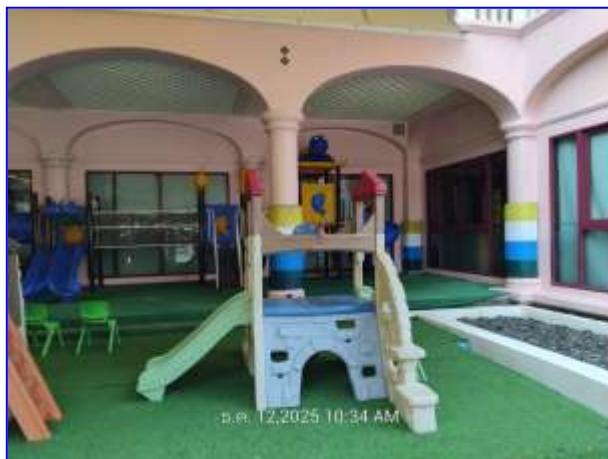
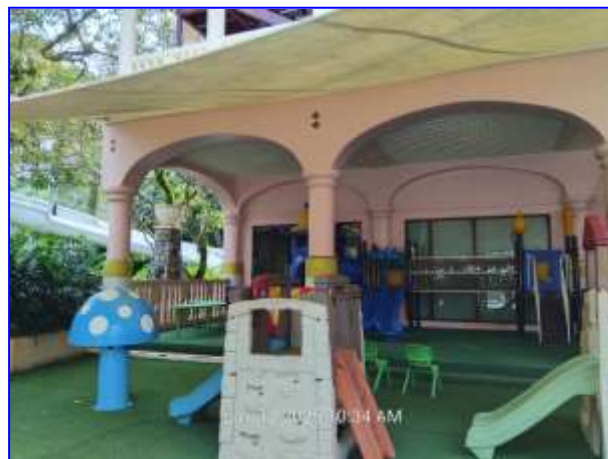
รูปที่ 2.30 กิจกรรมนันทนาการ

9. จัดให้มีพื้นที่นันทนาการ และส่งเสริมสุขภาพผู้พักอาศัยในอาคารโครงการ ประกอบด้วย ห้องออกกำลังกาย สระว่ายน้ำ และสวนหย่อม	- ทางโครงการมีพื้นที่นันทนาการ และส่งเสริมสุขภาพ ให้ผู้เข้าพักใช้บริการ เช่น ห้องออกกำลังกาย สระว่ายน้ำ และสวนหย่อม (รูปที่ 2.30)	- ไม่พบปัญหา

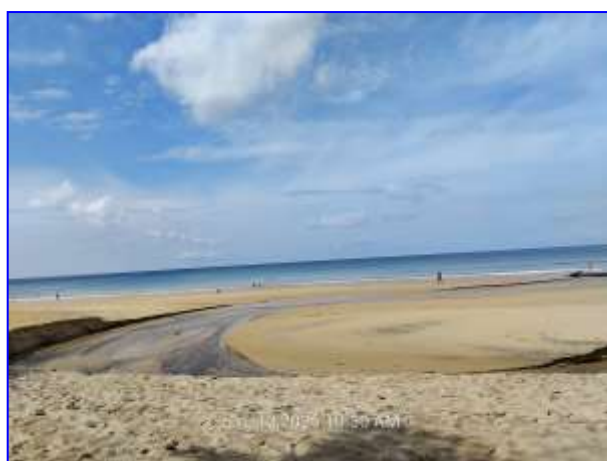
รูปที่ 2.55 บริเวณชายหาดหน้าโครงการ

ผลกระทบสิ่งแวดล้อม	มาตรการป้องกันแก้ไขและลดผลกระทบ	รายละเอียดการปฏิบัติงานจริง	ปัญหาและแนวทางแก้ไข
	3. โครงการจะต้องจัดทำป้ายประกาศให้แขกที่มาพักอาศัยช่วยกันดูแลความสะอาดบริเวณชายหาด 4. สำหรับชาวบ้านที่เปิดร้านขายของบริเวณชายหาด ทางเทศบาลควรจัดสถานที่/บริเวณให้สามารถขายของได้ตามปกติ เพื่อป้องกันปัญหาความขัดแย้ง และเพื่อความเป็นระเบียบเรียบร้อยของชายหาด	- โครงการจัดทำป้ายประกาศให้ช่วยดูแลความสะอาดบริเวณชายหาด โดยติดตั้งบริเวณริมชายหาด - ในช่วงเดือนกรกฎาคม - ธันวาคม 2568 ไม่มีร้านขายของบริเวณชายหาด ด้านหน้าของโรงแรม (รูปที่ 2.55)	- ไม่พบปัญหา - ไม่พบปัญหา
