บทที่ 2

ผลการดำเนินการตามมาตรการป้องกันและแก้ไขผลกระทบสิ่งแวดล้อม

ตารางที่ 2.1-1 ผลการดำเนินการตามมาตรการป้องกันและแก้ไขผลกระทบสิ่งแวดล้อมทั่วไป

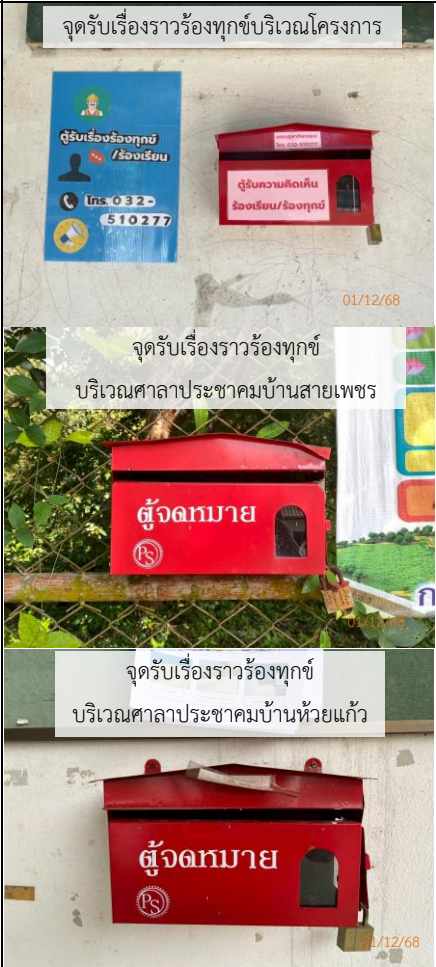
<p>จุดรับเรื่องราวร้องทุกข์บริเวณโครงการ</p> <p>จุดรับเรื่องราวร้องทุกข์ บริเวณศาลาประชาคมบ้านสายเพชร</p> <p>จุดรับเรื่องราวร้องทุกข์ บริเวณศาลาประชาคมบ้านห้วยแก้ว</p>

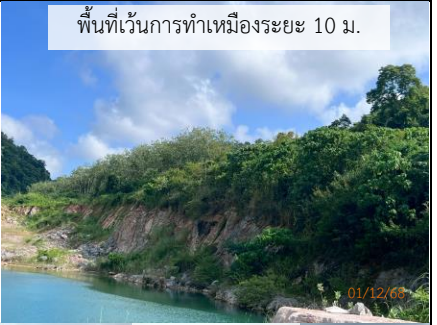
2) เว้นพื้นที่ไม่ทำเหมืองบริเวณพื้นที่โดยรอบเขต ประทานบัตร ระยะ 10 เมตร ยกเว้นบริเวณทางด้านทิศ ใต้ติดกับประทานบัตรที่ 21255/15216 และห้ามทำ เหมืองที่ระดับความสูงเกินกว่าระดับ 200 ม.(รทก.)	- กำหนดพื้นที่เว้นไม่ทำเหมืองบริเวณโดยรอบเขต ประทานบัตร ระยะ 10 เมตร ยกเว้นบริเวณ ทางด้านทิศใต้ติดกับประทานบัตรที่ 21255/15216 และมีการปักธงเพื่อเป็นสัญลักษณ์แสดงแนวเขตใน การทำเหมือง - ทำเหมืองที่ระดับความสูงต่ำกว่า 200 ม.(รทก.) ลงมา	- ไม่มี	<p>พื้นที่เว้นการทำเหมืองระยะ 10 ม.</p>

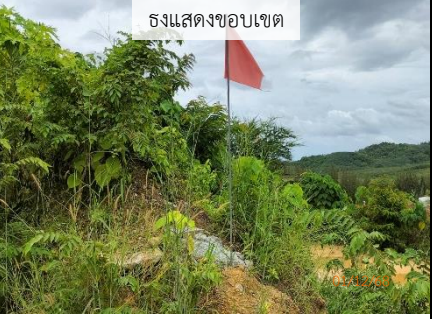
<p>ธงแสดงขอบเขต</p>

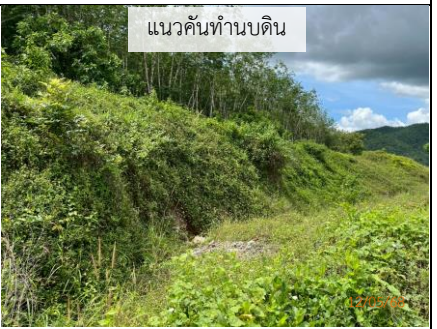
3) ให้จัดทำแนวคันดิน ด้านบนกว้าง 2 เมตร ด้านล่างกว้าง 4 เมตร สูง 1.5 เมตร และขุดระบายน้ำ กว้าง 1.5 เมตร ความลึก 1 เมตร ตามแนวเขตโครงการ ทางด้านทิศตะวันออก และทิศใต้บางส่วน เพื่อระบายน้ำ ลงสู่บ่อดักตะกอนต่อไป	- จัดทำแนวคันทำนบดินและขุดระบายน้ำ ขนาด ตามมาตรการกำหนด ตามแนวเขตโครงการ ทางด้านทิศตะวันออก และทิศใต้บางส่วน เรียบร้อย แล้ว	- ไม่มี	<p>แนวคันทำนบดิน</p>

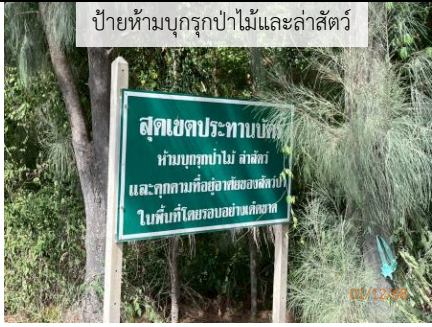
<p>ป้ายห้ามบุกรุกป่าไม้และล่าสัตว์</p>

2) ให้กำหนดกฎระเบียบ ข้อบังคับที่ชัดเจน และ เข้มงวดเพื่อควบคุมพฤติกรรมของพนักงานไม่ให้ก่อ ปัญหาแก่ชุมชนใกล้เคียง	- จัดทำกฎระเบียบ ข้อบังคับที่ชัดเจน และเข้มงวด เพื่อควบคุมพฤติกรรมของพนักงานไม่ให้ก่อปัญหา แก่ชุมชนใกล้เคียง ทั้งในรูปแบบของคู่มือพนักงาน การติดประกาศ และการจัดตั้งป้ายเตือนภายใน พื้นที่โครงการที่สามารถมองเห็นได้ชัดเจน	- ไม่มี

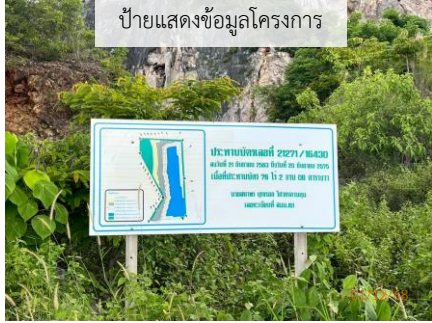
<p>ป้ายแสดงข้อมูลโครงการ</p>

3) ให้จัดป้ายแสดงข้อมูลเกี่ยวกับโครงการ ได้แก่ หมายเลขประทานบัตร เนื้อที่ ระยะเวลาการทำเหมือง และผู้รับผิดชอบ ไว้บริเวณด้านหน้าพื้นที่โครงการ หน้า โรงโม่หินให้แล้วเสร็จ ก่อนเปิดการทำเหมือง	- จัดทำป้ายแสดงข้อมูลเกี่ยวกับโครงการ ได้แก่ หมายเลขประทานบัตร เนื้อที่ ระยะเวลาการทำ เหมืองและผู้รับผิดชอบ ไว้บริเวณขอบพื้นที่ โครงการ ทางด้านทิศตะวันตกเฉียงใต้	- ไม่มี

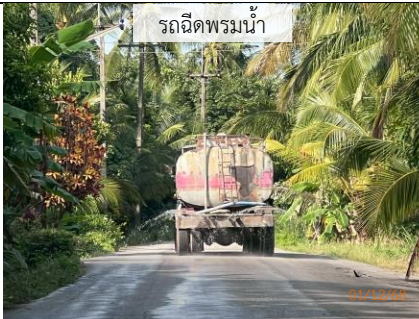
รถฉีดพรมน้ำ

2) ให้ฉีดพรมน้ำบนเส้นทางขนส่งแร่ตั้งแต่บริเวณหน้าเหมืองถึงโรงโม่ อย่างน้อยวันละ 4 ครั้ง หรือขึ้นอยู่กับสภาพอากาศในแต่ละวัน พร้อมทั้งหมั่นดูแลรักษาสภาพผิวเส้นทางขนส่งแร่ให้มีสภาพดีอยู่เสมอ	- จัดให้มีการฉีดพรมน้ำบนเส้นทางขนส่งแร่ตั้งแต่บริเวณหน้าเหมืองถึงโรงโม่ อย่างน้อยวันละ 3-4 ครั้ง หรือตามสภาพอากาศในแต่ละวัน และได้ดูแลรักษาสภาพผิวเส้นทางขนส่งแร่ให้มีสภาพดีอยู่เสมอ	- ไม่มี

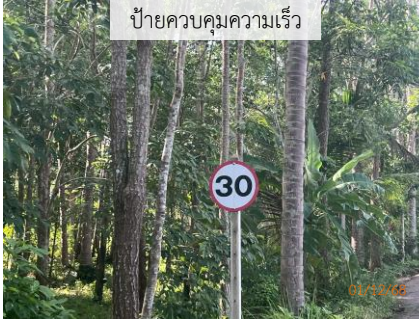
ป้ายควบคุมความเร็ว

3) ให้ความสำคัญควบคุมความเร็วรถบรรทุกทุกขนส่งแร่ในเขตพื้นที่โครงการ ให้ใช้ความเร็วไม่เกิน 30 กิโลเมตรต่อชั่วโมง โดยการติดตั้งป้ายเตือนไว้ริมทางให้เห็นชัดเจนเป็นระยะ	- จัดทำป้ายควบคุมความเร็วของรถบรรทุกไม่เกิน 30 กม./ชม. โดยติดตั้งไว้บริเวณริมเส้นทางขนส่งแร่ เพื่อให้พนักงานขับรถเพิ่มความระมัดระวังในช่วงที่ผ่านพื้นที่ชุมชน	- ไม่มี

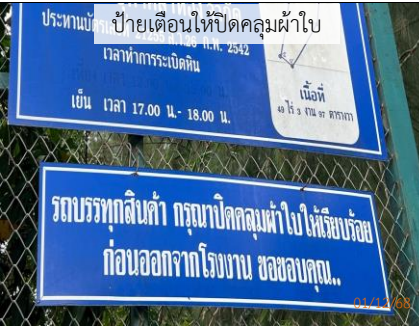
4) การขนส่งแร่ไปยังแหล่งรับซื้อภายนอกทุกครั้งจะต้องใช้ผ้าใบปิดคลุมกระบะรถบรรทุกให้มิดชิด เพื่อป้องกันการรบกวนของหินและการฟุ้งกระจายของฝุ่นละออง	- ขอความร่วมมือคนขับรถบรรทุกทุกให้ทำการปิดคลุมกระบะให้มิดชิดก่อนออกจากโรงโม่หิน และตลอดเส้นทางขนส่งแร่ เพื่อป้องกันการรบกวนของหินและการฟุ้งกระจายของฝุ่นละออง พร้อมทั้งติดป้ายเตือนให้ทำการปิดคลุมผ้าใบไว้บริเวณหน้าโรงโม่หิน และจัดทำจุดปิดคลุมผ้าใบไว้บริเวณด้านหน้าโรงโม่หิน	- ไม่มี

ป้ายเตือนให้ปิดคลุมผ้าใบ เวลาทำการเปิดดิน เย็น เวลา 17.00 น. - 18.00 น. เมื่อ รถบรรทุกสินค้า กรุณาปิดคลุมผ้าใบให้เรียบร้อย ก่อนออกจากโรงงาน ขอขอบคุณ..

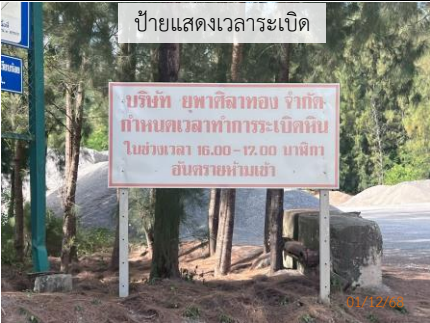
(4) กำหนดให้การทำการระเบิดไม่เกินวันละ 1 ครั้ง ในช่วงเวลา 16.00 - 17.00 น. และติดตั้งป้ายเตือนบอก ระยะเวลาการระเบิดไว้ริมเส้นทางสาธารณะเป็นระยะ และตามแนวเขตพื้นที่โครงการบริเวณที่สามารถมองเห็น ได้ชัดเจน	- มีการกำหนดให้ทำการระเบิดไม่เกินวันละ 1 ครั้ง ในช่วงเวลา 16.00 - 17.00 น. และติดตั้ง ป้ายเตือนบอกระยะเวลาการระเบิดไว้ตามแนว เขตพื้นที่โครงการที่สามารถมองเห็นได้อย่าง ชัดเจน	- ไม่มี	<p>ป้ายแสดงเวลาระเบิด</p>

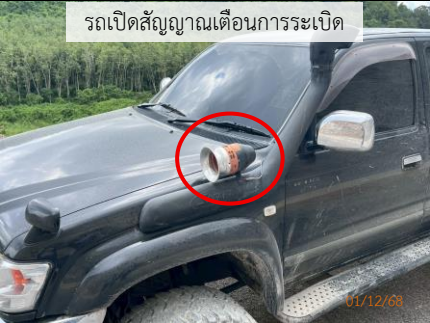
(5) ก่อนการระเบิดทุกครั้งจะต้องให้มีพนักงาน ตรวจสอบการใช้เส้นทางและพื้นที่ใกล้เคียงในรัศมี 100 เมตร และเปิดสัญญาณเสียงเตือนให้ได้ยินในระยะรัศมี 500 เมตร	- ก่อนการระเบิดทุกครั้ง จะมีพนักงานตรวจสอบ การใช้เส้นทางและพื้นที่ในรัศมี 100 เมตร และ เปิดสัญญาณเตือนให้ได้ยินในระยะรัศมี 500 เมตร	- ไม่มี	<p>รถเปิดสัญญาณเตือนการระเบิด</p>

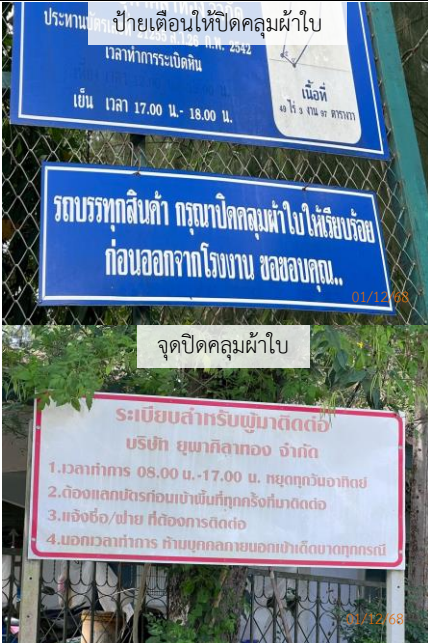
<p>จุดปิดคลุมผ้าใบ</p>

6) ให้มีการปิดคลุมกระบะรถบรรทุกแร่ด้วยผ้าใบให้เรียบร้อยมิดชิดก่อนขนส่งแร่เข้าสู่แหล่งรับซื้อภายนอกทุกคัน เพื่อลดการรบกวนและลดการฟุ้งกระจายของฝุ่นละออง	- ทางโครงการกำหนดมาตรการให้รถบรรทุกแร่ทำการปิดคลุมกระบะด้วยผ้าใบให้เรียบร้อยมิดชิดก่อนขนส่งแร่เข้าสู่แหล่งรับซื้อภายนอกทุกครั้ง พร้อมทั้งติดป้ายเตือนให้ทำการปิดคลุมก่อนออกจากโรงโม่หิน และจัดทำจุดปิดคลุมผ้าใบไว้บริเวณด้านหน้าโรงโม่หิน	- ไม่มี

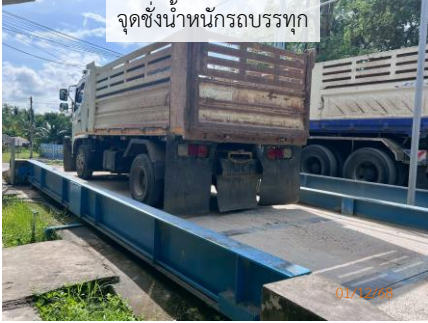
<p>จุดชั่งน้ำหนักรถบรรทุก</p>

7) ให้ควบคุมน้ำหนักของรถบรรทุกทุกคัน ไม่ให้มีการบรรทุกน้ำหนักเกินอัตราที่กฎหมายกำหนด เพื่อลดการชำรุดของถนนและป้องกันการเกิดอุบัติเหตุ	- ควบคุมและกำหนดน้ำหนักรถบรรทุกให้เป็นไปตามประกาศผู้อำนวยการทางหลวงฉบับที่ 1 (พ.ศ. 2548) และฉบับที่ 2 (พ.ศ. 2552) โดยกำหนดให้รถสิบล้อมีน้ำหนักไม่เกิน 25 ตัน และรถพ่วง 8 ล้อ ไม่เกิน 22 ตัน	- ไม่มี

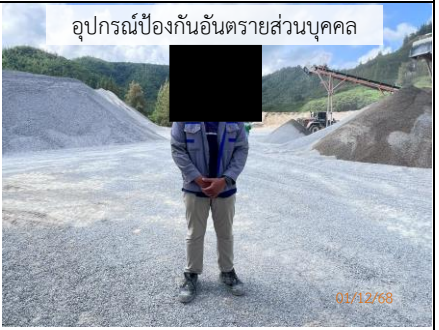
<p>อุปกรณ์ป้องกันอันตรายส่วนบุคคล</p>

2) ให้จัดเตรียมอุปกรณ์และเครื่องมือป้องกัน อันตรายส่วนบุคคล โดยเฉพาะหมวกกันน็อก ถุงมือ ปลอก อุดหู แว่นตานิรภัย และรองเท้านิรภัย และให้พนักงาน ของโครงการทุกคนต้องสวมใส่อุปกรณ์ดังกล่าวเมื่อเข้า เขตการทำเหมือง	- ทางโครงการได้จัดเตรียมอุปกรณ์และเครื่องมือ ป้องกันอันตรายส่วนบุคคล ได้แก่ หมวกกันน็อก ถุงมือ ที่ครอบหู หมวกและรองเท้านิรภัย และเสื้อ สะท้อนแสง พร้อมทั้งกำชับให้พนักงานทุกคนสวม ใส่ทุกครั้งขณะปฏิบัติงาน	- ไม่มี
