## บทที่ 2

### ผลการปฏิบัติตามมาตรการป้องกันและแก้ไขผลกระทบสิ่งแวดล้อม

#### 2.1 การปฏิบัติตามมาตรการป้องกันและแก้ไขผลกระทบสิ่งแวดล้อม

ตารางที่ 2.2-1 ผลการปฏิบัติตามมาตรการป้องกันและแก้ไขผลกระทบสิ่งแวดล้อมของโครงการ ดิคอนโด แคมป์ส รีสอร์ท บางนา ระยะดำเนินการ

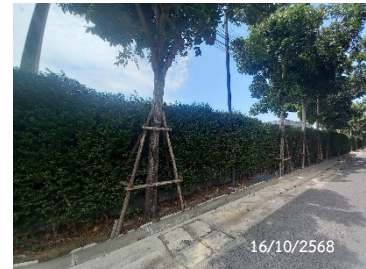
รั้วรอบโครงการ

2. ก่อสร้างรั้วรอบพื้นที่โครงการ ลักษณะของรั้วมีความสูง 1.50 เมตร กิ่งทึบ กิ่งโปร่ง และปลูกไม้ยืนต้น ได้แก่ ต้นมะฮอกกานี และโอศกอินเดียรอบพื้นที่โครงการ	✓ โครงการจัดให้มีการออกแบบ และก่อสร้างรั้วรอบพื้นที่โครงการโครงสร้างเป็นไปตามมาตรการกำหนด รวมถึงจัดให้มีการปลูกไม้ยืนต้นตลอดแนวรั้วโดยรอบพื้นที่โครงการ	ภาพที่ 2.2-1 ภาพที่ 2.2-2 เอกสารแนบ 2	-

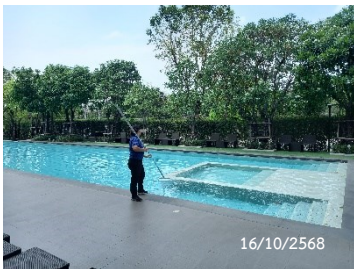
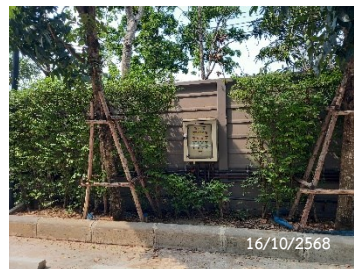
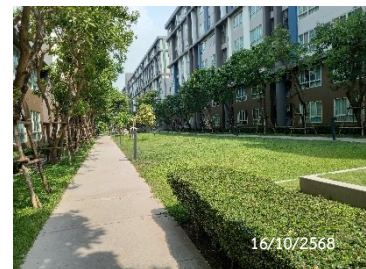
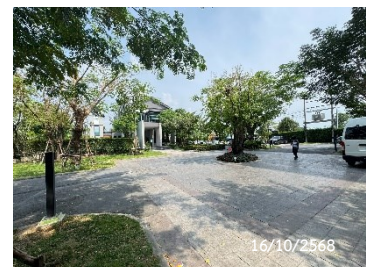
ภาพที่ 2.2-2 พื้นที่สีเขียว

1.1 ลักษณะภูมิประเทศและธรณีวิทยา	1. โครงการจัดให้มีพื้นที่สีเขียวรวม 5,041.09 ตร.ม. โดยเป็นพื้นที่ปลูกไม้ยืนต้น 4,009.63 ตร.ม. และพื้นที่สนามหญ้า 1,031.46 ตร.ม.	✓ - โครงการจัดให้มีพื้นที่สีเขียวบริเวณชั้นล่างของโครงการ โดยจัดให้มีการเลือกปลูกไม้ยืนต้น ไม้พุ่ม และพืชคลุมดิน พร้อมทั้งจัดให้มีคนสวนคอยดูแลให้มีความสมบูรณ์อยู่เสมอ โดยการรดน้ำเป็นประจำทุกวัน และตัดแต่งกิ่งต้นไม้ทุกเดือน ทั้งนี้ หากพบว่าต้นไม้ได้รับความเสียหาย และเหี่ยวเฉา จะดำเนินการบำรุงรักษาให้อยู่ในสภาพที่สวยงามตามเดิม กรณีที่ต้นไม้ตาย จะดำเนินการปลูกใหม่ทดแทนทันที	ภาพที่ 2.2-2 ภาพที่ 2.2-15 เอกสารแนบ 3	-

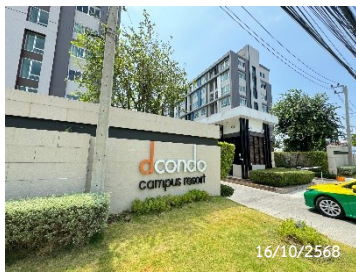
ทางเข้า - ออกโครงการ

3. ห้ามไม่ให้มีการจอดรถบริเวณทางเข้า - ออก เพื่อให้เกิดความคล่องตัวเข้าสู่พื้นที่โครงการ เพื่อให้ผู้ขับขี่ยานพาหนะที่จะเลี้ยวเข้าสู่โครงการชะลอรถและเตรียมพร้อมก่อนเข้าโครงการ และไม่กีดขวางการจราจรของรถที่จะเข้าหรือออกจากโครงการ	✓	- โครงการจัดให้มีเจ้าหน้าที่รักษาความปลอดภัยคอยตรวจสอบไม่ให้มีรถจอดกีดขวางทางเข้า - ออกโครงการ	ภาพที่ 2.2-3	-

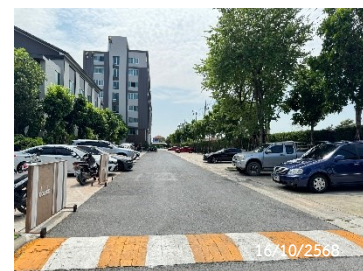
สัญญาณลดความเร็ว

1) คุณภาพอากาศ (ต่อ)	3. จัดให้มีสัญญาณ เพื่อชะลอความเร็วของรถภายในโครงการทุก ๆ ระยะ 100 เมตร หรือให้เป็นไปตามมาตรฐานความปลอดภัยด้านการจราจรในชุมชน	✓ - โครงการจัดให้มีสัญญาณ เพื่อชะลอความเร็วของรถภายในโครงการ และจัดให้มีเจ้าหน้าที่รักษาความปลอดภัยคอยควบคุมความเร็วของรถภายในโครงการ รวมถึงจัดให้มีการติดตั้งป้ายจำกัดความเร็ว ที่สามารถมองเห็นได้อย่างชัดเจนบริเวณถนน และพื้นที่จอดรถของโครงการ	ภาพที่ 2.2-3 เอกสารแนบ 3	-

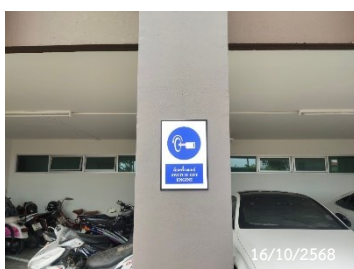
ป้ายกรุณาดับเครื่องยนต์

2. กำหนดเป็นกฎระเบียบให้รถทุกคันที่จอดในพื้นที่จอดรถต้องดับเครื่องยนต์ทุกครั้ง และติดตั้งป้ายห้ามติดเครื่องยนต์ทิ้งไว้ภายในบริเวณที่จอดรถให้สามารถสังเกตเห็นได้อย่างเด่นชัดและทั่วถึง	✓ - โครงการจัดให้มีเจ้าหน้าที่รักษาความปลอดภัยคอยอำนวยความสะดวกการจราจร และควบคุมให้มีการปฏิบัติตามกฎจราจรภายในโครงการอย่างเคร่งครัด รวมถึงจัดให้มีการติดตั้งป้ายแจ้งให้มีการดับเครื่องยนต์ ที่สามารถมองเห็นได้อย่างชัดเจนบริเวณพื้นที่จอดรถของโครงการ	ภาพที่ 2.2-3 เอกสารแนบ 3	-

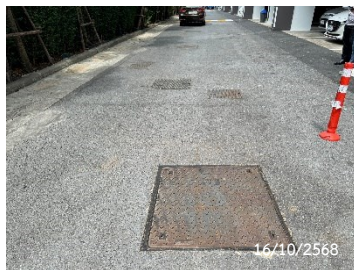
บริเวณระบบบำบัดน้ำเสีย

1.3 คุณภาพน้ำผิวดิน	1. โครงการจัดให้มีระบบบำบัดน้ำเสียแบบ Activated Sludge ประสิทธิภาพของระบบฯ ร้อยละ 92.0 จำนวน 10 ชุด ได้แก่ระบบบำบัดน้ำเสีย ขนาด 80 ลบ.ม./วัน จำนวน 5 ชุด และระบบบำบัดน้ำเสียขนาด 60 ลบ.ม./วัน จำนวน 5 ชุด สำหรับบำบัดน้ำเสียโดยน้ำทิ้งจากอาคาร A, B, C, D, E และอาคาร Clubhouse โดยที่น้ำทิ้งที่ผ่านการบำบัดแล้ว ของโครงการ จะมีค่า BOD เท่ากับ 20 มก./ลิตร	✓ - โครงการจัดให้มีระบบบำบัดน้ำเสียแบบ Activated Sludge จำนวน 10 ชุด สำหรับบำบัดน้ำเสียโดยน้ำทิ้งจากอาคาร A, B, C, D, E และอาคาร Clubhouse รวมถึงจัดให้มีการเก็บตัวอย่างน้ำจากระบบบำบัดน้ำเสีย เพื่อส่งวิเคราะห์ในห้องปฏิบัติการที่ได้มาตรฐาน พารามิเตอร์ตามมาตรการกำหนด	ภาพที่ 2.2-5 ภาพที่ 3.5-1 ตารางที่ 3.5-2 เอกสารแนบ 4	-

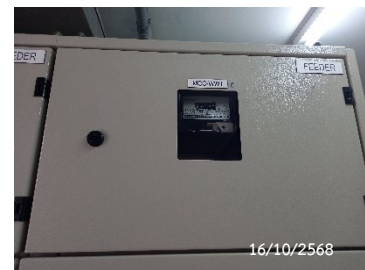
มิเตอร์ไฟฟ้าระบบบำบัดน้ำเสีย

8. ติดตั้งมิเตอร์ไฟฟ้าของส่วนระบบบำบัดน้ำเสีย และดำเนินการตรวจวัดค่าพลังงานไฟฟ้าจากมิเตอร์ไฟฟ้าของส่วนระบบบำบัดน้ำเสียทุกครั้งที่ตรวจวัดคุณภาพน้ำ	✓ - โครงการจัดให้มีมิเตอร์ไฟฟ้าส่วนระบบบำบัดน้ำเสียแยกออกจากส่วนอื่น เพื่อให้ระบบบำบัดน้ำเสียทำงานได้อย่างต่อเนื่องและมีประสิทธิภาพ และสามารถเจ้าหน้าที่สามารถตรวจสอบระบบได้อยู่ตลอดเวลา และทำการเลือกใช้อุปกรณ์ไฟฟ้าและหลอดไฟที่ประหยัดพลังงาน	ภาพที่ 2.2-5	-
<b>2. ทรัพยากรสิ่งแวดล้อมชีวภาพ</b>

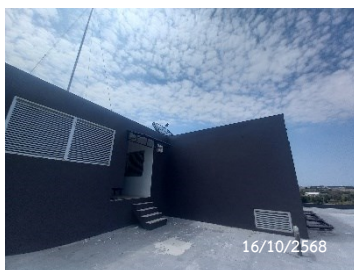
ถังเก็บน้ำชั้นดาดฟ้า

3. อาคาร A, B, C, D และ E แต่ละอาคารต้องจัดให้มีถังเก็บน้ำใต้ดินขนาดความจุประสิทธิภาพ 137.02 ลบ.ม. และถังเก็บน้ำบนชั้นหลังคา ขนาดความจุ 24.98 ลบ.ม. จำนวน 2 ถัง ซึ่งสามารถรองน้ำไว้ใช้ได้ประมาณ 30 ชั่วโมง	✓ - โครงการจัดให้มีการออกแบบ และติดตั้งถังเก็บน้ำใต้ดิน และถังเก็บน้ำบนชั้นหลังคา ประจำอาคาร A, B, C, D และ E อาคารละ 2 ถัง ซึ่งสามารถสำรองน้ำใช้ได้อย่างเพียงพอต่อความต้องการของผู้พักอาศัยภายในโครงการ	ภาพที่ 2.2-6	-

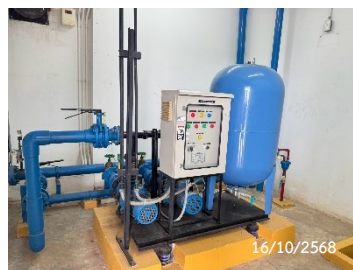
Booster Pump

6. จัดให้มีระบบสูบน้ำในอาคาร สูบน้ำโดยไม่ดึงน้ำเข้ามาจากท่อประปาของการประปาส่วนภูมิภาคโดยตรง	✓ - โครงการจัดให้มีระบบสูบน้ำในอาคาร โดยควบคุมการสูบน้ำโดยไม่ดึงน้ำมาจากท่อประปาของการประปาส่วนภูมิภาคโดยตรง เพื่อป้องกันไม่ให้เกิดผลกระทบต่อการใช้น้ำของผู้พักอาศัยใกล้เคียงพื้นที่โครงการ	ภาพที่ 2.2-6	-
