## บทที่ 2

### ผลการปฏิบัติตามมาตรการป้องกันและแก้ไขผลกระทบสิ่งแวดล้อม

โครงการ ดี คอนโด อ่อนนุช - พระรามเก้า 1 ตั้งอยู่เลขที่ 678 ถนนเฉลิมพระเกียรติ ร.9 แขวงประเวศ เขตประเวศ กรุงเทพมหานคร ดำเนินการโดย บริษัท แอสสิริ จำกัด (มหาชน) (ปัจจุบันได้โอนอาคารให้แก่นิติบุคคลแล้ว) โดยโครงการดังกล่าวได้ออกแบบให้มีลักษณะเป็นอาคารอยู่อาศัยรวม (อาคารชุด) ซึ่งประกอบด้วยอาคารชุดจำนวน 2 อาคาร (แยกเป็นอาคาร A และอาคาร B) และอาคารคลับเฮ้าส์ 1 อาคาร มีห้องชุดพักอาศัยทั้งหมด 498 ห้อง โดยอาคาร A มีจำนวนห้องชุดพักอาศัย 149 ห้อง มีพื้นที่ใช้ประโยชน์อาคาร 9,681.91 ตารางเมตร และอาคาร B มีจำนวนห้องชุดพักอาศัย 249 ห้อง มีพื้นที่ใช้ประโยชน์อาคาร 9,681.91 ตารางเมตร ระดับความสูงของอาคารเท่ากับ 22.95 เมตร จึงเข้าข่ายที่จะต้องจัดทำรายงานฯ ตามกฎหมาย โดยรายงานการวิเคราะห์ผลกระทบสิ่งแวดล้อมของโครงการ รวมไปถึงได้มีการนำเสนอรายงานฯ เข้าสู่กระบวนการพิจารณาของสำนักงานนโยบายและแผนทรัพยากรธรรมชาติและสิ่งแวดล้อม (สผ.) เป็นที่เรียบร้อยแล้ว โดยผลการพิจารณารายงานของคณะกรรมการผู้ชำนาญการ มีมติเห็นชอบรายงานการประเมินผลกระทบสิ่งแวดล้อม (EIA) ตามหนังสือเห็นชอบเลขที่ ทส 1009.5/12298 ลงวันที่ 4 พฤศจิกายน พ.ศ. 2557 ทั้งนี้ ตามหนังสือฉบับดังกล่าวได้กำหนดให้ทางโครงการปฏิบัติตามมาตรการอย่างเคร่งครัด และจัดทำรายงานผลการปฏิบัติตามมาตรการ

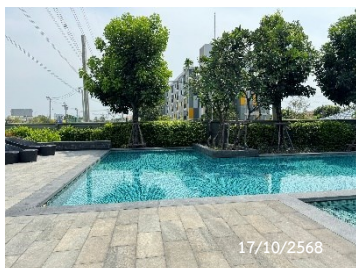
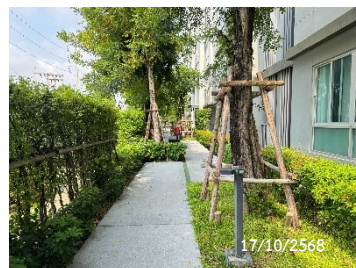
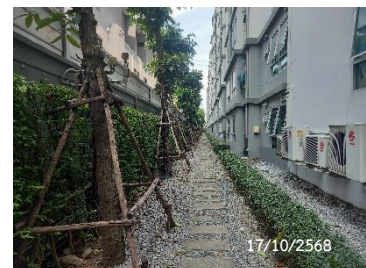
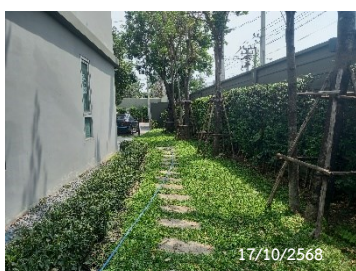
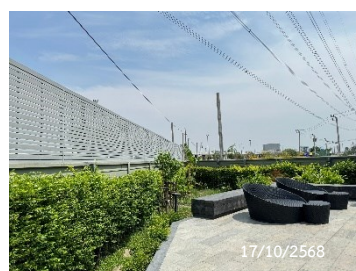
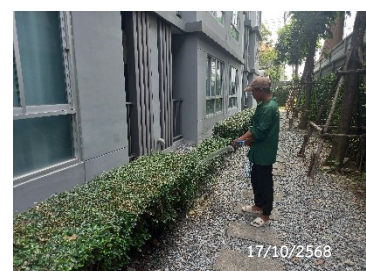
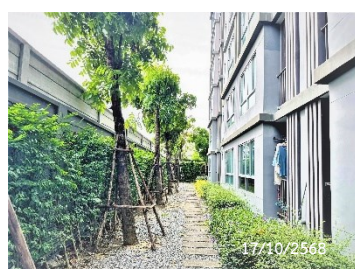
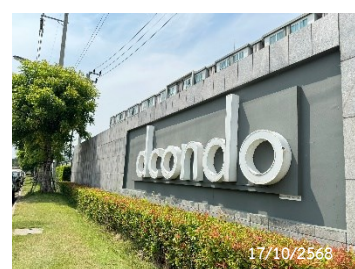
## ภาพที่ 2.2-2 พื้นที่สีเขียว

| องค์ประกอบทางสิ่งแวดล้อม | มาตรการป้องกันและแก้ไขผลกระทบสิ่งแวดล้อม | ผลการปฏิบัติและรายละเอียดการปฏิบัติตามมาตรการฯ<br>✓ = ปฏิบัติ X = ไม่ได้ปฏิบัติ ○ = ปฏิบัติไม่ได้<br>● = ปฏิบัติได้แต่ไม่มีประสิทธิภาพ ●● = ยังไม่ถึงเวลาปฏิบัติ | เอกสารอ้างอิง | ปัญหา/อุปสรรค/แนวทางแก้ไข |
|---|---|---|---|---|
| 1.1 สภาพภูมิประเทศ | 1. จัดให้มีพื้นที่สีเขียว 2,360.47 ตร.ม. | ✓ - โครงการจัดให้มีพื้นที่สีเขียวโดยรอบพื้นที่โครงการ ประกอบไปด้วยไม้ยืนต้น ไม้พุ่ม และสนามหญ้า ซึ่งโครงการจัดให้มีคนสวนคอยตรวจสอบดูแลพื้นที่สีเขียวเป็นประจำอย่างสม่ำเสมอ โดยจัดให้มีการรดน้ำต้นไม้ทุกวัน และตัดแต่งกิ่งเดือนละ 2 ครั้ง | ภาพที่ 2.2-2<br>เอกสารแนบ 3 | - |
| | 2. จัดภูมิสถาปัตย์ ดูแลไม้ยืนต้น สนามหญ้า และไม้พุ่มต่าง ๆ เพื่อให้มีสภาพแวดล้อมที่เป็นธรรมชาติมากขึ้น | ✓ - โครงการจัดให้มีพื้นที่สีเขียวโดยรอบพื้นที่โครงการ ประกอบไปด้วยไม้ยืนต้น ไม้พุ่ม และสนามหญ้า ซึ่งโครงการจัดให้มีคนสวนคอยตรวจสอบดูแลพื้นที่สีเขียวเป็นประจำอย่างสม่ำเสมอ โดยจัดให้มีการรดน้ำต้นไม้ทุกวัน และตัดแต่งกิ่งเดือนละ 2 ครั้ง | ภาพที่ 2.2-2<br>เอกสารแนบ 3 | - |
| 1.2 ทรัพยากรดิน | 1. จัดให้มีพื้นที่สีเขียว 2,360.47 ตร.ม. | ✓ - โครงการจัดให้มีพื้นที่สีเขียวโดยรอบพื้นที่โครงการ ประกอบไปด้วยไม้ยืนต้น ไม้พุ่ม และสนามหญ้า ซึ่งโครงการจัดให้มีคนสวนคอยตรวจสอบดูแลพื้นที่สีเขียวเป็นประจำอย่างสม่ำเสมอ โดยจัดให้มีการรดน้ำต้นไม้ทุกวัน และตัดแต่งกิ่งเดือนละ 2 ครั้ง | ภาพที่ 2.2-2<br>เอกสารแนบ 3 | - |
| | 2. จัดให้มีเจ้าหน้าที่ตัดแต่งกิ่งไม้ยืนต้นเป็นประจำอย่างน้อยเดือนละ 2 ครั้ง | ✓ - โครงการจัดให้มีพื้นที่สีเขียวโดยรอบพื้นที่โครงการ ประกอบไปด้วยไม้ยืนต้น ไม้พุ่ม และสนามหญ้า ซึ่งโครงการจัดให้มีคนสวนคอยตรวจสอบดูแลพื้นที่สีเขียวเป็นประจำอย่างสม่ำเสมอ โดยจัดให้มีการรดน้ำต้นไม้ทุกวัน และตัดแต่งกิ่งเดือนละ 2 ครั้ง | ภาพที่ 2.2-2<br>เอกสารแนบ 3 | - |

| องค์ประกอบทางสิ่งแวดล้อม | มาตรการป้องกันและแก้ไขผลกระทบสิ่งแวดล้อม | ผลการปฏิบัติและรายละเอียดการปฏิบัติตามมาตรการ<br>✓ = ปฏิบัติ X = ไม่ได้ปฏิบัติ ○ = ปฏิบัติไม่ได้<br>● = ปฏิบัติได้แต่ไม่มีประสิทธิภาพ ● = ยังไม่ถึงเวลาปฏิบัติ | เอกสารอ้างอิง | ปัญหา/อุปสรรค/แนวทางแก้ไข |
|---|---|---|---|---|
| 1.3 สภาพภูมิอากาศและคุณภาพอากาศ (ต่อ) | 5. จัดให้มีพื้นที่สีเขียว 2,360.47 ตร.ม. | ✓ - โครงการจัดให้มีพื้นที่สีเขียวโดยรอบพื้นที่โครงการ ประกอบไปด้วยไม้ยืนต้น ไม้พุ่ม และสนามหญ้า ซึ่งโครงการจัดให้มีคนสวนคอยตรวจสอบดูแลพื้นที่สีเขียวเป็นประจำอย่างสม่ำเสมอ โดยจัดให้มีการรดน้ำต้นไม้ทุกวัน และตัดแต่งกิ่งเดือนละ 2 ครั้ง | ภาพที่ 2.2-2<br>เอกสารแนบ 3 | - |

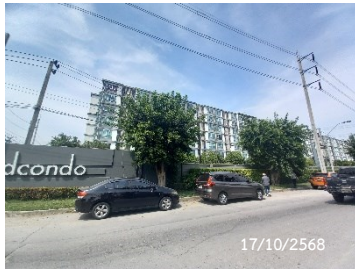
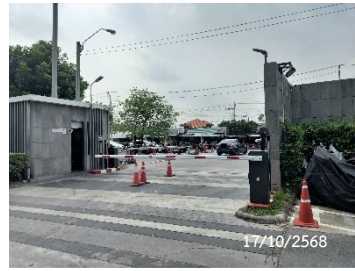
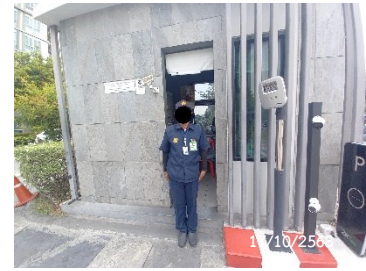
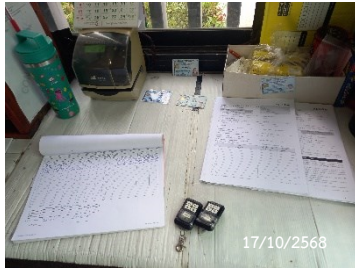
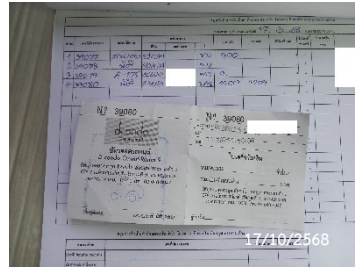
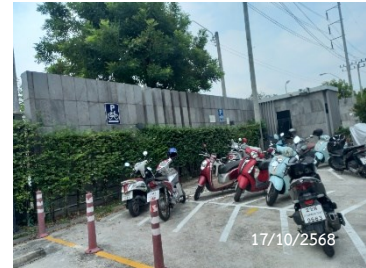
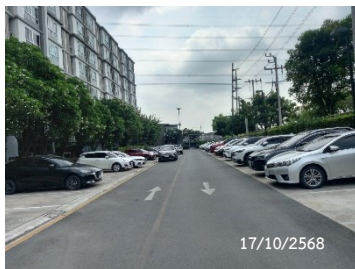
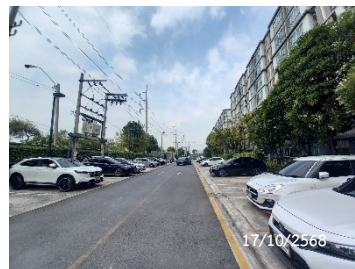
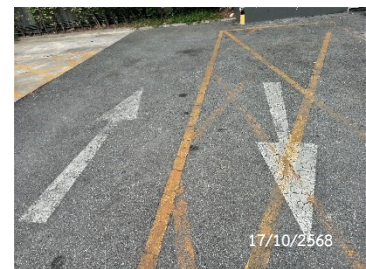
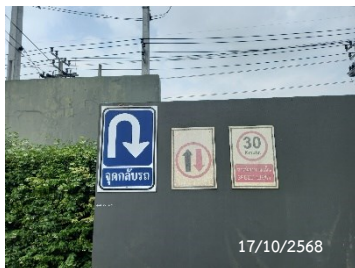
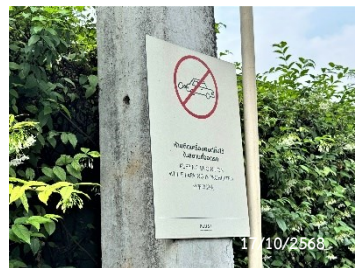
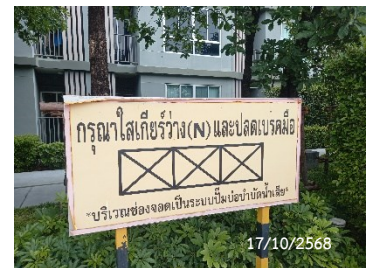
ภาพที่ 2.2-3 ป้ายจราจรและพื้นที่จอดรถ

| องค์ประกอบทางสิ่งแวดล้อม | มาตรการป้องกันและแก้ไขผลกระทบสิ่งแวดล้อม | ผลการปฏิบัติและรายละเอียดการปฏิบัติตามมาตรการ<br>✓ = ปฏิบัติ X = ไม่ได้ปฏิบัติ ○ = ปฏิบัติไม่ได้<br>● = ปฏิบัติได้แต่ไม่มีประสิทธิภาพ ●● = ยังไม่ถึงเวลาปฏิบัติ | เอกสารอ้างอิง | ปัญหา/อุปสรรค/แนวทางแก้ไข |
|---|---|---|---|---|
| 1.3 สภาพภูมิอากาศและคุณภาพอากาศ<br>1) มลพิษทางอากาศ<br>2) ฝุ่นละออง | 1. ควบคุมความเร็วรถภายในโครงการ เช่น ป้ายจำกัดความเร็ว และสัญญาณลดความเร็วขนาด 0.30 x 0.6 เมตร เป็นต้น | ✓ - โครงการจัดให้มีเจ้าหน้าที่รักษาความปลอดภัยคอยอำนวยความสะดวกการจราจร รวมถึงตรวจสอบความเร็วของรถที่เข้ามาในโครงการไม่ให้ใช้ความเร็วเกินกำหนด และตรวจสอบให้มีการดับเครื่องยนต์ทุกครั้งหลังจอดรถภายในโครงการ ทั้งนี้โครงการจัดให้มีการติดตั้งป้ายจำกัดความเร็ว และป้ายกรุณาดับเครื่องยนต์ภายในพื้นที่โครงการ ในตำแหน่งที่สามารถมองเห็นได้อย่างชัดเจน | ภาพที่ 2.2-3 | - |
| | 2. จัดให้มีเจ้าหน้าที่ดูแลรักษาความสะอาดของถนนและลานจอดรถอย่างสม่ำเสมอ | ✓ - โครงการจัดให้มีพนักงานรักษาความสะอาดคอยตรวจสอบดูแลความสะอาดของถนนและลานจอดรถเป็นประจำทุกวัน รวมถึงจัดให้มีการล้างทำความสะอาดบริเวณถนนและลานจอดรถอย่างสม่ำเสมอเป็นประจำทุกเดือน | ภาพที่ 2.2-3 | - |
| | 3. จัดให้มีเจ้าหน้าที่อำนวยความสะดวกในการจราจร | ✓ - โครงการจัดให้มีเจ้าหน้าที่รักษาความปลอดภัยคอยอำนวยความสะดวกการจราจร รวมถึงตรวจสอบความเร็วของรถที่เข้ามาในโครงการไม่ให้ใช้ความเร็วเกินกำหนด และตรวจสอบให้มีการดับเครื่องยนต์ทุกครั้งหลังจอดรถภายในโครงการ | ภาพที่ 2.2-3 | - |
| | 4. ติดตั้งป้ายห้ามติดเครื่องยนต์ทิ้งไว้บริเวณลานจอดรถยนต์ โดยดับเครื่องทันทีเมื่อจอดรถแล้ว | ✓ - โครงการจัดให้มีการติดตั้งป้ายห้ามติดเครื่องยนต์ทิ้งไว้บริเวณลานจอดรถยนต์ รวมถึงจัดให้มีเจ้าหน้าที่รักษาความปลอดภัยคอยอำนวยความสะดวกการจราจรภายในพื้นที่โครงการ | ภาพที่ 2.2-3 | - |

| องค์ประกอบทางสิ่งแวดล้อม | มาตรการป้องกันและแก้ไขผลกระทบสิ่งแวดล้อม | ผลการปฏิบัติและรายละเอียดการปฏิบัติตามมาตรการ<br>✓ = ปฏิบัติ X = ไม่ได้ปฏิบัติ ○ = ปฏิบัติไม่ได้<br>● = ปฏิบัติได้แต่ไม่มีประสิทธิภาพ ● = ยังไม่ถึงเวลาปฏิบัติ | เอกสารอ้างอิง | ปัญหา/อุปสรรค/แนวทางแก้ไข |
|---|---|---|---|---|
| | 2. ควบคุมความเร็วของการใช้รถในบริเวณพื้นที่โครงการ เช่น ติดป้ายจำกัดความเร็วและสัญญาณ ขนาด 0.30 x 0.6 เมตร เพื่อลดความเร็วและระดับความสั่นสะเทือนที่เกิดจากการสัญจรของรถยนต์ | ✓ - โครงการจัดให้มีเจ้าหน้าที่รักษาความปลอดภัยคอยอำนวยความสะดวกการจราจร รวมถึงตรวจสอบความเร็วของรถที่เข้ามาในโครงการไม่ให้ใช้ความเร็วเกินกำหนด และตรวจสอบให้มีการดับเครื่องยนต์ทุกครั้งหลังจอดรถภายในโครงการ ทั้งนี้โครงการจัดให้มีการติดตั้งป้ายจำกัดความเร็ว และป้ายกรุณาดับเครื่องยนต์ภายในพื้นที่โครงการ ในตำแหน่งที่สามารถมองเห็นได้อย่างชัดเจน | ภาพที่ 2.2-3 | - |

| องค์ประกอบทางสิ่งแวดล้อม | มาตรการป้องกันและแก้ไขผลกระทบสิ่งแวดล้อม | ผลการปฏิบัติและรายละเอียดการปฏิบัติตามมาตรการฯ<br>✓ = ปฏิบัติ X = ไม่ได้ปฏิบัติ ○ = ปฏิบัติไม่ได้<br>● = ปฏิบัติได้แต่ไม่มีประสิทธิภาพ ● = ยังไม่ถึงเวลาปฏิบัติ | เอกสารอ้างอิง | ปัญหา/อุปสรรค/แนวทางแก้ไข |
|---|---|---|---|---|
| | 14. จัดให้มีเจ้าหน้าที่ของโครงการที่ได้รับการอบรมเกี่ยวกับกฎจราจรเป็นอย่างดี ทำหน้าที่ดูแลความปลอดภัยและอำนวยความสะดวกแก่ผู้ที่เข้า-ออกโครงการ | ✓ - โครงการจัดให้มีเจ้าหน้าที่รักษาความปลอดภัย ได้รับการอบรมเกี่ยวกับกฎจราจรเป็นอย่างดีทำหน้าที่ดูแลความปลอดภัยและอำนวยความสะดวกการจราจรแก่ผู้ที่เข้า-ออกโครงการ | ภาพที่ 2.2-3 | - |
| | 15. ประชาสัมพันธ์ขอความร่วมมือจากผู้พักอาศัยภายในโครงการรักษากฎระเบียบการจราจรอย่างเคร่งครัด | ✓ - โครงการจัดให้มีการประชาสัมพันธ์ขอความร่วมมือจากผู้พักอาศัยภายในโครงการรักษากฎระเบียบการจราจรอย่างเคร่งครัด รวมถึงจัดให้มีเจ้าหน้าที่รักษาความปลอดภัย ทำหน้าที่ดูแลความปลอดภัยและอำนวยความสะดวกการจราจรแก่ผู้ที่เข้า-ออกโครงการ รวมถึงตรวจสอบดูแลการปฏิบัติตามกฎระเบียบการจราจรของผู้สัญจรภายในพื้นที่โครงการให้ปฏิบัติตามกฎระเบียบการจราจรอย่างเคร่งครัด | ภาพที่ 2.2-3 | - |

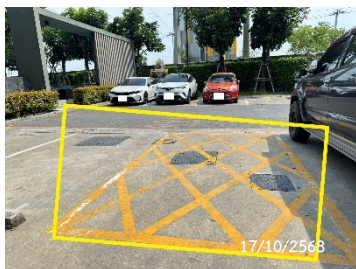
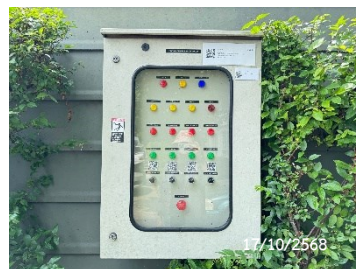
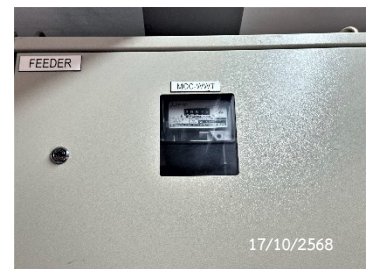
#### ภาพที่ 2.2-5 ระบบบำบัดน้ำเสีย

| องค์ประกอบทางสิ่งแวดล้อม | มาตรการป้องกันและแก้ไขผลกระทบสิ่งแวดล้อม | ผลการปฏิบัติและรายละเอียดการปฏิบัติตามมาตรการฯ<br>✓ = ปฏิบัติ X = ไม่ได้ปฏิบัติ ○ = ปฏิบัติไม่ได้<br>● = ปฏิบัติได้แต่ไม่มีประสิทธิภาพ ● = ยังไม่ถึงเวลาปฏิบัติ | | เอกสารอ้างอิง | ปัญหา/อุปสรรค/แนวทางแก้ไข |
|---|---|---|---|---|---|
| 1.6 คุณภาพน้ำ | 1. จัดให้มีการใช้ระบบบำบัดน้ำเสียเป็นแบบระบบบำบัดรวม จำนวน 6 ชุด ประกอบด้วย ปริมาณการรองรับ 70 ลบ.ม. จำนวน 4 ชุด ปริมาณการรองรับ 10 ลบ.ม. จำนวน 1 ชุด และปริมาณการรองรับ 1.80 ลบ.ม. จำนวน 1 ชุด | ✓ | - โครงการจัดให้มีระบบบำบัดน้ำเสียเป็นแบบระบบบำบัดรวมภายในพื้นที่โครงการ รายละเอียดตามมาตรการกำหนด รวมถึงจัดให้มีเจ้าหน้าที่ของโครงการคอยตรวจสอบดูแลระบบบำบัดน้ำเสียให้อยู่ในสภาพดี สามารถทำงานได้อย่างมีประสิทธิภาพอย่างสม่ำเสมอเป็นประจำทุกเดือน | ภาพที่ 2.2-5<br>เอกสารแนบ 3 | - |
| | 2. ตรวจสอบระบบท่อรวบรวมน้ำเสียและระบบบำบัดน้ำเสียให้มีสภาพที่ใช้งานได้อย่างสม่ำเสมอ | ✓ | - โครงการจัดให้มีเจ้าหน้าที่ของโครงการคอยตรวจสอบดูแลระบบบำบัดน้ำเสียให้อยู่ในสภาพดี สามารถทำงานได้อย่างมีประสิทธิภาพอย่างสม่ำเสมอเป็นประจำทุกเดือน | ภาพที่ 2.2-5<br>เอกสารแนบ 3 | - |

| องค์ประกอบทางสิ่งแวดล้อม | มาตรการป้องกันและแก้ไขผลกระทบสิ่งแวดล้อม | ผลการปฏิบัติและรายละเอียดการปฏิบัติตามมาตรการฯ<br>✓ = ปฏิบัติ X = ไม่ได้ปฏิบัติ ○ = ปฏิบัติไม่ได้<br>● = ปฏิบัติได้แต่ไม่มีประสิทธิภาพ ● = ยังไม่ถึงเวลาปฏิบัติ | | เอกสารอ้างอิง | ปัญหา/อุปสรรค/แนวทางแก้ไข |
|---|---|---|---|---|---|
| 1.6 คุณภาพน้ำ (ต่อ) | 3. สูบกากตะกอนจากบ่อเกรอะเป็นประจำปีละ 1 ครั้ง | ✓ | - โครงการจัดให้มีการประสานงานไปยังสำนักงานเขตให้เข้ามาดำเนินการสูบกากตะกอนจากบ่อเกรอะ และตักกากตะกอนไขมันจากบ่อดักไขมัน ไปกำจัดเป็นประจำอย่างสม่ำเสมอปีละ 1 ครั้ง | ภาพที่ 2.2-5<br>เอกสารแนบ 3 | - |
| | 4. ตักกากตะกอนไขมันใส่ภาชนะเพื่อฝังให้แห้งก่อนนำไปทิ้งร่วมกับมูลฝอยแห้งต่อไป | ✓ | - โครงการจัดให้มีการประสานงานไปยังสำนักงานเขตให้เข้ามาดำเนินการสูบกากตะกอนจากบ่อเกรอะ และตักกากตะกอนไขมันจากบ่อดักไขมัน ไปกำจัดเป็นประจำอย่างสม่ำเสมอปีละ 1 ครั้ง | ภาพที่ 2.2-5<br>เอกสารแนบ 3 | - |
| 2.2 นิเวศวิทยาในน้ำ | 1. โครงการใช้ระบบบำบัดน้ำเสียเป็นแบบระบบรวม จำนวน 6 ชุด ประกอบด้วย ปริมาตรการรองรับ 70 ลบ.ม. จำนวน 4 ชุด ปริมาณการรองรับ 10 ลบ.ม. จำนวน 1 ชุด และ ปริมาตรการรองรับ 1.80 ลบ.ม. จำนวน 1 ชุด | ✓ | - โครงการจัดให้มีระบบบำบัดน้ำเสียเป็นแบบระบบบำบัดรวมภายในพื้นที่โครงการ รายละเอียดตามมาตรการกำหนด รวมถึงจัดให้มีเจ้าหน้าที่ของโครงการคอยตรวจสอบดูแลระบบบำบัดน้ำเสียให้อยู่ในสภาพดี สามารถทำงานได้อย่างมีประสิทธิภาพอย่างสม่ำเสมอเป็นประจำทุกเดือน | ภาพที่ 2.2-5<br>เอกสารแนบ 3 | - |

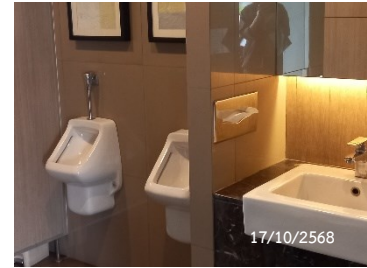
ภาพที่ 2.2-7 สุขภัณฑ์ที่ใช้ภายในโครงการ

| องค์ประกอบทางสิ่งแวดล้อม | มาตรการป้องกันและแก้ไขผลกระทบสิ่งแวดล้อม | ผลการปฏิบัติและรายละเอียดการปฏิบัติตามมาตรการฯ<br>✓ = ปฏิบัติ X = ไม่ได้ปฏิบัติ ○ = ปฏิบัติไม่ได้<br>● = ปฏิบัติได้แต่ไม่มีประสิทธิภาพ ● = ยังไม่ถึงเวลาปฏิบัติ | | เอกสารอ้างอิง | ปัญหา/อุปสรรค/แนวทางแก้ไข |
|---|---|---|---|---|---|
| | <p>4. การจัดการสิ่งปฏิกูล จัดให้มีห้องน้ำ ห้องส้วม และการบำบัดสิ่งปฏิกูล ดังนี้</p> <p>(1) มีห้องน้ำห้องส้วมแยกจากกัน โดยมีแบบและจำนวนตามที่กำหนดในกฎหมายว่าด้วยการควบคุมอาคารและกฎหมายอื่นที่เกี่ยวข้อง</p> | ✓ | - โครงการจัดให้มีการออกแบบห้องน้ำ ห้องส้วม และการกำจัดสิ่งปฏิกูลที่ถูกต้องตามหลักสุขาภิบาล รวมถึงจัดให้มีแม่บ้านคอยตรวจสอบดูแล ความสะอาดอย่างสม่ำเสมอเป็นประจำทุกวัน | ภาพที่ 2.2-7 เอกสารแนบ 3 | - |

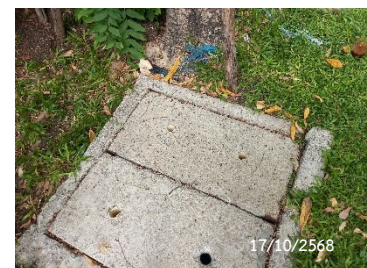
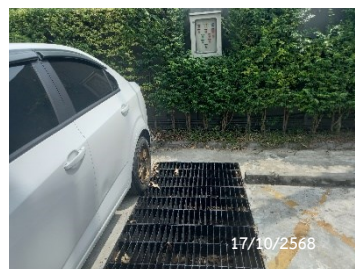
ภาพที่ 2.2-8 ระบบระบายน้ำ

| องค์ประกอบทางสิ่งแวดล้อม | มาตรการป้องกันและแก้ไขผลกระทบสิ่งแวดล้อม | ผลการปฏิบัติและรายละเอียดการปฏิบัติตามมาตรการฯ<br>✓ = ปฏิบัติ X = ไม่ได้ปฏิบัติ ○ = ปฏิบัติไม่ได้<br>● = ปฏิบัติได้แต่ไม่มีประสิทธิภาพ ● = ยังไม่ถึงเวลาปฏิบัติ | เอกสารอ้างอิง | ปัญหา/อุปสรรค/แนวทางแก้ไข |
|---|---|---|---|---|
| | 5. มีการบำบัดน้ำเสียให้มีคุณภาพได้มาตรฐานก่อนระบายสู่ท่อระบายน้ำสาธารณะ ซึ่งส่วนประกอบของระบบการจัดการน้ำเสียประกอบด้วย<br>(1) ตะแกรงดักมูลฝอย สำหรับดักเศษมูลฝอยจากน้ำเสีย<br>(2) ระบบรวบรวมน้ำเสีย น้ำจากส่วนต่าง ๆ ของอาคารไหลมารวมกันที่ถังรวบรวมน้ำ เพื่อรอการบำบัด น้ำที่ล้นออกจากบ่อรวบรวมนี้จะไหลเข้าสู่บ่อบำบัด<br>(3) ระบบบำบัดน้ำเสียต้องมีวิธีการบำบัดน้ำเสียที่เหมาะสมไม่ก่อให้เกิดเหตุเดือดร้อนรำคาญและเป็นอันตรายต่อสุขภาพของชุมชน<br>(4) รางระบายน้ำทั้ง รางหรือท่อสำหรับระบายน้ำทั้งต้องมีตะแกรงวางปิดรางเพื่อกรองเศษผงต่าง ๆ และป้องกันหนู นอกจากนี้ ทางเปิดของท่อระบายน้ำออกสู่ท่อสาธารณะต้องมีตะแกรงปิดเพื่อป้องกันหนูด้วย | ✓ - โครงการจัดให้มีระบบบำบัดน้ำเสียเป็นแบบระบบบำบัดรวมภายในพื้นที่โครงการ รายละเอียดตามมาตรการกำหนด รวมถึงจัดให้มีเจ้าหน้าที่ของโครงการคอยตรวจสอบดูแลระบบบำบัดน้ำเสียให้อยู่ในสภาพดี สามารถทำงานได้อย่างมีประสิทธิภาพอย่างสม่ำเสมอเป็นประจำทุกเดือน ทั้งนี้ จัดให้มีการติดตั้งฝาปิดและตะแกรงปิดระบบระบายน้ำโดยรอบโครงการ | ภาพที่ 2.2-5<br>ภาพที่ 2.2-8<br>เอกสารแนบ 3 | - |

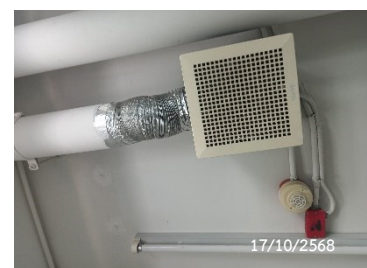
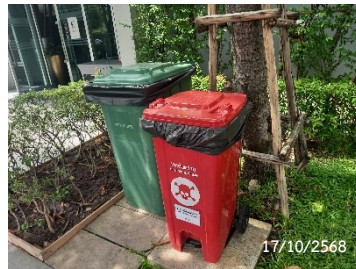
ภาพที่ 2.2-9 การจัดการมูลฝอย

| องค์ประกอบทางสิ่งแวดล้อม | มาตรการป้องกันและแก้ไขผลกระทบสิ่งแวดล้อม | ผลการปฏิบัติและรายละเอียดการปฏิบัติตามมาตรการฯ<br>✓ = ปฏิบัติ X = ไม่ได้ปฏิบัติ ○ = ปฏิบัติไม่ได้<br>● = ปฏิบัติได้แต่ไม่มีประสิทธิภาพ ● = ยังไม่ถึงเวลาปฏิบัติ | เอกสารอ้างอิง | ปัญหา/อุปสรรค/แนวทางแก้ไข |
|---|---|---|---|---|
| 3.2 การจัดการสระว่ายน้ำ (ต่อ) | 6. จัดให้มีการจัดการมูลฝอยดังนี้<br>(1) ควรมีการคัดแยกมูลฝอยและมีภาชนะรองรับมูลฝอยแยกตามประเภท<br>(2) มีภาชนะรองรับมูลฝอยที่เพียงพอตามหลักสุขาภิบาล<br>(3) ล้างทำความสะอาดภาชนะรองรับมูลฝอยและบริเวณที่วางภาชนะอยู่เสมอ<br>(4) รวบรวมมูลฝอยจากภาชนะรองรับมูลฝอยไปยังที่พักมูลฝอยรวม หรือนำไปกำจัดทุกวัน โดยเฉพาะมูลฝอยที่เน่าเสียได้ง่าย<br>(5) กำจัดมูลฝอยด้วยวิธีที่ถูกต้องตามหลักสุขาภิบาล และเป็นไปตามข้อกำหนดท้องถิ่น<br>(6) ดูแลมิให้เกิดการทิ้งมูลฝอยเคลื่อนกลาดภายในสถานประกอบกิจการและบริเวณโดยรอบ | ✓ - โครงการจัดให้มีการจัดการมูลฝอยโดยการให้มีห้องพักมูลฝอยประจำชั้นที่มีภาชนะรองรับมูลฝอยที่มีฝาปิดมิดชิด พร้อมถุงดำ สำหรับรองรับมูลฝอยแต่ละประเภท และห้องพักมูลฝอยรวม ที่มีพื้นที่สำหรับรองรับมูลฝอยภายในโครงการอย่างเพียงพอแยกตามประเภทของมูลฝอย รวมถึงจัดให้มีแม่บ้านคอยรวบรวมมูลฝอยจากห้องพักมูลฝอยประจำชั้นไปยังห้องพักมูลฝอยรวมเป็นประจำอย่างสม่ำเสมอ 2 ครั้ง/วัน และจัดให้มีการประสานงานไปยังสำนักงานเขตให้เข้ามาดำเนินการเก็บขนมูลฝอยภายในโครงการเป็นประจำอย่างสม่ำเสมอทุกวันพุธ เพื่อนำมูลฝอยดังกล่าวไปกำจัดอย่างถูกต้องต่อไป นอกจากนี้ยังกำหนดให้แม่บ้านทำความสะอาดห้องพักมูลฝอยภายในโครงการทุกครั้งหลังการเก็บขนมูลฝอยแล้วเสร็จ | ภาพที่ 2.2-9<br>เอกสารแนบ 3 | - |

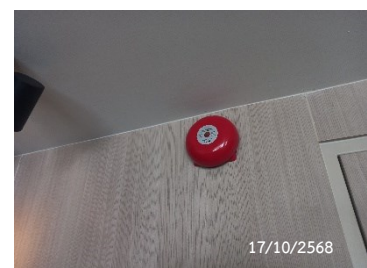
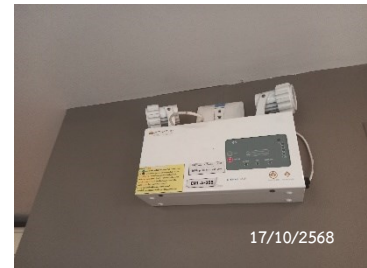
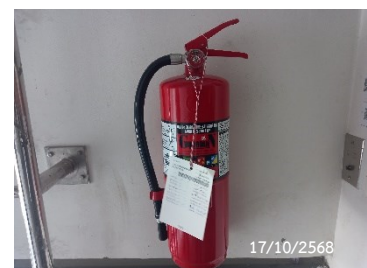
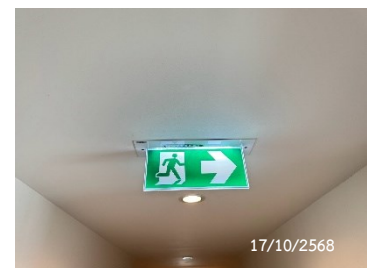
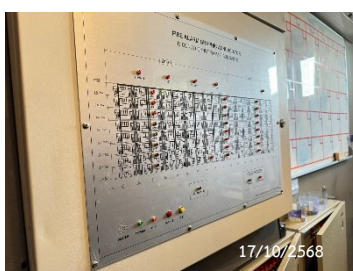
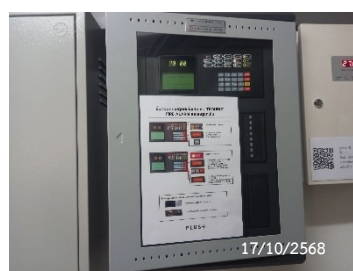
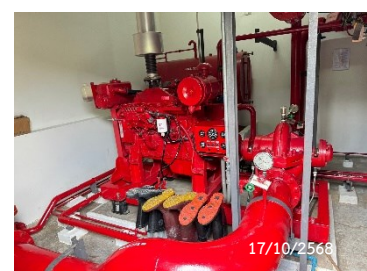
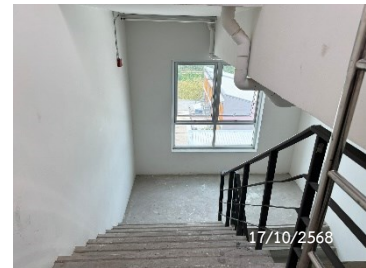
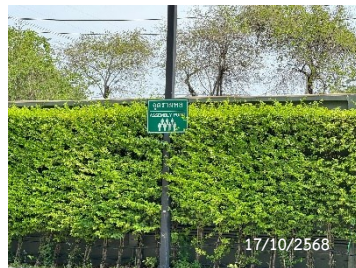
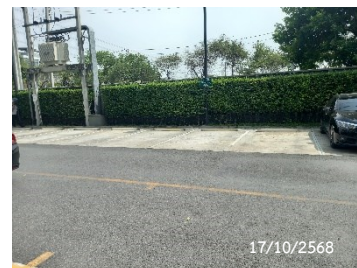
### ภาพที่ 2.2-11 ระบบป้องกันและเตือนอัคคีภัย

| องค์ประกอบทางสิ่งแวดล้อม | มาตรการป้องกันและแก้ไขผลกระทบสิ่งแวดล้อม | ผลการปฏิบัติและรายละเอียดการปฏิบัติตามมาตรการ<br>✓ = ปฏิบัติ X = ไม่ได้ปฏิบัติ ○ = ปฏิบัติไม่ได้<br>● = ปฏิบัติได้แต่ไม่มีประสิทธิภาพ ● = ยังไม่ถึงเวลาปฏิบัติ | เอกสารอ้างอิง | ปัญหา/อุปสรรค/แนวทางแก้ไข |
|---|---|---|---|---|
| | <u>โครงการมีการสำรองน้ำดับเพลิง</u><br>- ปริมาณน้ำสำรองสำหรับดับเพลิง 115.2 ลูกบาศก์เมตร<br>- ใช้น้ำจากสระว่ายน้ำสำรองน้ำดับเพลิง (ประมาณ) 276.0 ลูกบาศก์เมตร | ✓ - โครงการจัดให้มีการใช้น้ำจากสระว่ายน้ำเป็นน้ำสำรองดับเพลิงภายในพื้นที่โครงการ | ภาพที่ 2.2-11<br>ภาพที่ 2.2-13 | - |
| | - การจ่ายน้ำดับเพลิงของโครงการจะจ่ายผ่านท่อยืนสำหรับดับเพลิงอาคารละ 3 ท่อยืน จ่ายไปยังหัวฉีดน้ำดับเพลิง (Fire Hose Cabinet : FHC) จำนวน 3 ชุด/ชั้น | ✓ - โครงการจัดให้มีการจ่ายน้ำดับเพลิงของโครงการจะจ่ายผ่านท่อยืนสำหรับดับเพลิงอาคารละ 3 ท่อยืน จ่ายไปยังหัวฉีดน้ำดับเพลิง (Fire Hose Cabinet : FHC) จำนวน 3 ชุด/ชั้น | ภาพที่ 2.2-11 | - |

| องค์ประกอบทางสิ่งแวดล้อม | มาตรการป้องกันและแก้ไขผลกระทบสิ่งแวดล้อม | ผลการปฏิบัติและรายละเอียดการปฏิบัติตามมาตรการ<br>✓ = ปฏิบัติ X = ไม่ได้ปฏิบัติ ○ = ปฏิบัติไม่ได้<br>● = ปฏิบัติได้แต่ไม่มีประสิทธิภาพ ● = ยังไม่ถึงเวลาปฏิบัติ | เอกสารอ้างอิง | ปัญหา/อุปสรรค/แนวทางแก้ไข |
|---|---|---|---|---|
| 3.1 น้ำใช้ (ต่อ) | - โดยใช้เครื่องสูบน้ำดับเพลิงขับเคลื่อนด้วยเครื่องยนต์อัตราสูบน้ำ 1,000 GPM ที่แรงดันน้ำ 100 เมตร 1 เครื่อง และเครื่องสูบน้ำรักษาแรงดันอัตราสูบน้ำ 20 GPM ที่แรงดัน 110 เมตร 1 เครื่อง ทำงานร่วมกัน | ✓ - โครงการจัดให้มีการใช้เครื่องสูบน้ำดับเพลิงขับเคลื่อนด้วยเครื่องยนต์อัตราสูบน้ำ 1,000 GPM ที่แรงดันน้ำ 100 เมตร 1 เครื่อง และเครื่องสูบน้ำรักษาแรงดันอัตราสูบน้ำ 20 GPM ที่แรงดัน 110 เมตร 1 เครื่อง ทำงานร่วมกัน | ภาพที่ 2.2-11 | - |

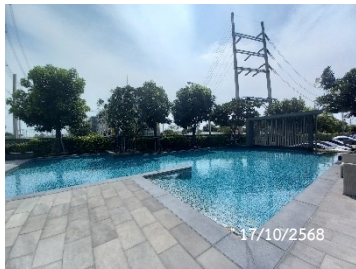
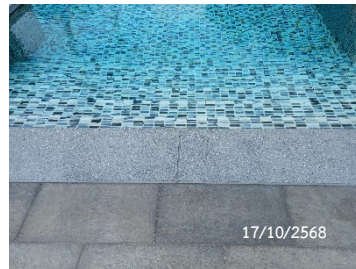
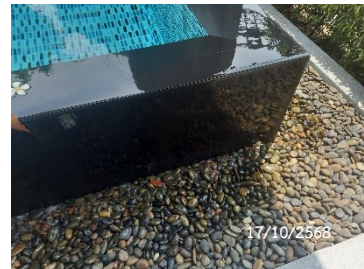
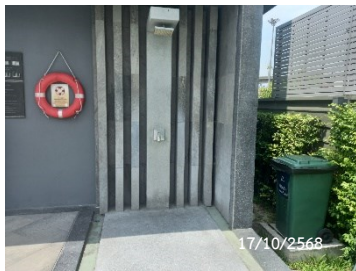
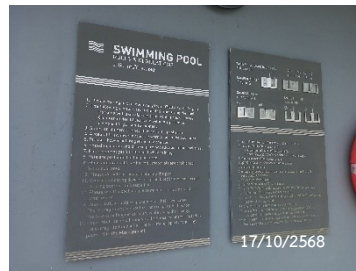
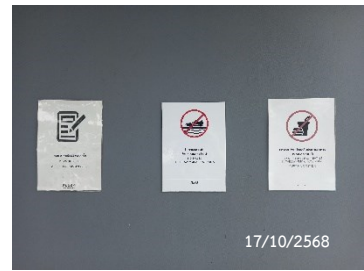
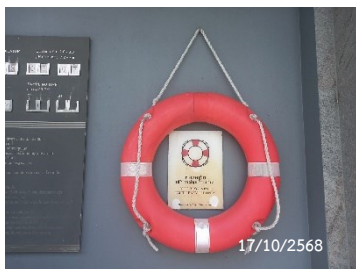
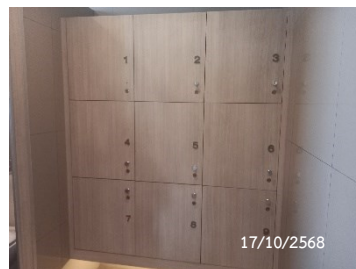
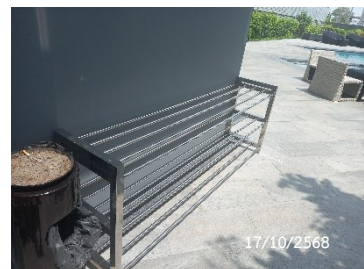
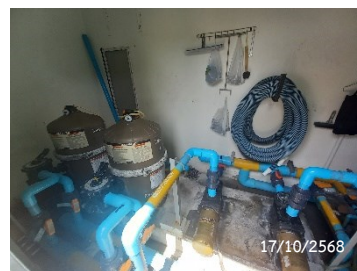
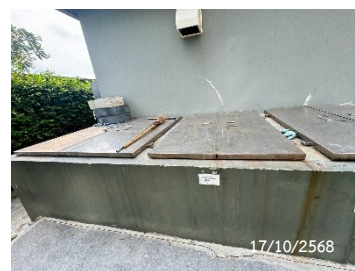
## ภาพที่ 2.2-13 พื้นที่สระว่ายน้ำ

| องค์ประกอบทางสิ่งแวดล้อม | มาตรการป้องกันและแก้ไขผลกระทบสิ่งแวดล้อม | ผลการปฏิบัติและรายละเอียดการปฏิบัติตามมาตรการ<br>✓ = ปฏิบัติ X = ไม่ได้ปฏิบัติ ○ = ปฏิบัติไม่ได้<br>● = ปฏิบัติได้แต่ไม่มีประสิทธิภาพ ● = ยังไม่ถึงเวลาปฏิบัติ | เอกสารอ้างอิง | ปัญหา/อุปสรรค/แนวทางแก้ไข |
|---|---|---|---|---|
| 3.2 การจัดการสระว่ายน้ำ | 1. ต้องมีการจัดการและควบคุมคุณภาพน้ำให้อยู่ในเกณฑ์มาตรฐาน ดังนี้<br>(1) ค่าความเป็นกรด - ด่าง 7.2 - 8.4<br>(2) คลอรีนอิสระ (Free chlorine) 0.6 - 1.0 ส่วนในล้านส่วน<br>(3) คลอรีนที่รวมกับสารอื่น 0.5 - 1.0 ส่วนในล้านส่วน (Combined chlorine)<br>(4) ค่าความเป็นด่าง (Alkalinity) 80 - 100 ส่วนในล้านส่วน<br>(5) ความกระด้าง (Calcium hardness) 250 - 600 ส่วนในล้านส่วน<br>(6) กรดไซยานูริก (Cyanuric acid) 30 - 60 ส่วนในล้านส่วน<br>(7) คลอไรด์ (Chloride) ไม่เกิน 600 ส่วนในล้านส่วน | ● - โครงการจัดให้มีการควบคุมคุณภาพน้ำให้อยู่ในเกณฑ์มาตรฐาน โดยการวิเคราะห์ค่าความเป็นกรด - ด่าง และ คลอรีน เป็นประจำอย่างสม่ำเสมอทุกวัน ซึ่งทางโครงการได้จัดให้มีการติดตั้งตารางแสดงค่าความเป็นกรด - ด่าง และ คลอรีน ที่สามารถมองเห็นได้อย่างชัดเจนบริเวณสระว่ายน้ำ ทั้งนี้ ไม่ได้จัดให้มีการเก็บตัวอย่างน้ำสระว่ายน้ำ เพื่อวิเคราะห์คุณภาพน้ำสระว่ายน้ำ ตามมาตรการกำหนด | ภาพที่ 2.2-13<br>เอกสารแนบ 3 | ตารางที่ 4.1-2 |

| องค์ประกอบทางสิ่งแวดล้อม | มาตรการป้องกันและแก้ไขผลกระทบสิ่งแวดล้อม | ผลการปฏิบัติและรายละเอียดการปฏิบัติตามมาตรการฯ<br>✓ = ปฏิบัติ X = ไม่ได้ปฏิบัติ ○ = ปฏิบัติไม่ได้<br>● = ปฏิบัติได้แต่ไม่มีประสิทธิภาพ ● = ยังไม่ถึงเวลาปฏิบัติ | | เอกสารอ้างอิง | ปัญหา/อุปสรรค/แนวทางแก้ไข |
|---|---|---|---|---|---|
| | 2. จัดหาเครื่องมือสำหรับตรวจวิเคราะห์คุณภาพน้ำไว้ประจำ รวมทั้งบันทึกผลการตรวจวิเคราะห์ และข้อมูลอื่นที่จำเป็น ดังนี้<br>(1) เครื่องมือที่ใช้ตรวจวิเคราะห์ปริมาณคลอรีน ต้องสามารถตรวจ วิเคราะห์ได้ในช่วง 0.2 - 2 ส่วนในล้านส่วน<br>(2) เครื่องมือที่ใช้ตรวจวิเคราะห์ค่าความเป็นกรด - ด่าง ต้องสามารถ ตรวจวัดได้ อย่างน้อยช่วง 3 - 9 และสามารถอ่านค่าได้ช่วงละ 1<br>(3) มีการบันทึกข้อมูลจำนวนผู้ใช้สระว่ายน้ำในแต่ละวัน แยกเพศและอายุ ระยะเวลาที่ใช้สระว่ายน้ำ | ✓ | - โครงการจัดให้มีเครื่องมือวิเคราะห์คุณภาพน้ำสระว่ายน้ำไว้ประจำโครงการ ได้แก่ เครื่องมือที่ใช้ตรวจวิเคราะห์ปริมาณคลอรีน และเครื่องมือที่ใช้ตรวจวิเคราะห์ค่าความเป็นกรด - ด่าง รวมถึงจัดให้มีการบันทึกข้อมูลจำนวนผู้ใช้สระว่ายน้ำในแต่ละวันแยกเพศและอายุ ระยะเวลาที่ใช้สระว่ายน้ำ | ภาพที่ 2.2-13 | - |

| องค์ประกอบทางสิ่งแวดล้อม | มาตรการป้องกันและแก้ไขผลกระทบสิ่งแวดล้อม | ผลการปฏิบัติและรายละเอียดการปฏิบัติตามมาตรการฯ<br>✓ = ปฏิบัติ X = ไม่ได้ปฏิบัติ ○ = ปฏิบัติไม่ได้<br>● = ปฏิบัติได้แต่ไม่มีประสิทธิภาพ ● = ยังไม่ถึงเวลาปฏิบัติ | เอกสารอ้างอิง | ปัญหา/อุปสรรค/แนวทางแก้ไข |
|---|---|---|---|---|
| 3.2 การจัดการสระว่ายน้ำ (ต่อ) | <p>3. การจัดการเกี่ยวกับสารเคมี</p> <p>(1) สถานที่เก็บสารเคมี ต้องมีป้ายระบุว่า “สถานที่เก็บสารเคมี อันตราย” และ “ห้ามเข้า” มีการระบายอากาศดี และมีการป้องกันน้ำซึมเข้าภาชนะบรรจุสารเคมี และมีการจัดเก็บสารเคมีเป็นไปตามกฎหมายที่เกี่ยวข้อง</p> <p>(2) สารเคมีที่ใช้ต้องมีฉลากระบุชื่อสารเคมี ส่วนผสม หรือส่วนประกอบที่เป็นอันตราย วิธีการใช้และวิธีการปฐมพยาบาลในกรณีฉุกเฉิน หรือตามที่กฎหมายอื่นกำหนด</p> <p>(3) ในการใช้สารเคมีต้องปฏิบัติตามที่ระบุไว้ในฉลาก และไม่นำสารเคมีหมดอายุมาใช้ในกรณีที่ไม่มีระบบการเติมสารเคมีแบบอัตโนมัติ ให้เติมสารเคมีลงในสระว่ายน้ำในขณะที่ปิดบริการแล้ว</p> <p>(4) สถานที่ทำงานที่เกี่ยวข้องกับการใช้สารเคมี ต้องมีแสงสว่าง เพื่อป้องกันการเกิดอุบัติเหตุอันเนื่องจากพนักงานไม่สามารถ ได้อย่างชัดเจนค่ามาตรฐานแสงสว่างในบริเวณต่าง ๆ เพียงพอ มองเห็นสิ่งต่าง ๆ ควรเป็นดังนี้</p> <ul style="list-style-type: none"> <li>- ห้องสูบน้ำสารเคมีไม่น้อยกว่า 100 ลักซ์</li> <li>- ห้องเครื่องกรองน้ำไม่น้อยกว่า 50 ลักซ์</li> <li>- ห้องหรือสถานที่เก็บสารเคมีไม่น้อยกว่า 50 ลักซ์</li> </ul> | <p>✓ - โครงการจัดให้มีสถานที่เก็บสารเคมี ที่มีการป้องกันน้ำซึมเข้าภาชนะบรรจุสารเคมี และมีการจัดเก็บสารเคมีเป็นไปตามกฎหมายที่เกี่ยวข้อง รวมถึงจัดให้มีการติดตั้งป้ายระบุว่า “สถานที่เก็บสารเคมี อันตราย ห้ามเข้า” ที่สามารถมองเห็นได้อย่างชัดเจน</p> | ภาพที่ 2.2-13 | - |

| องค์ประกอบทางสิ่งแวดล้อม | มาตรการป้องกันและแก้ไขผลกระทบสิ่งแวดล้อม | ผลการปฏิบัติและรายละเอียดการปฏิบัติตามมาตรการฯ<br>✓ = ปฏิบัติ X = ไม่ได้ปฏิบัติ ○ = ปฏิบัติไม่ได้<br>● = ปฏิบัติได้แต่ไม่มีประสิทธิภาพ ● = ยังไม่ถึงเวลาปฏิบัติ | | เอกสารอ้างอิง | ปัญหา/อุปสรรค/แนวทางแก้ไข |
|---|---|---|---|---|---|
| | 9. จัดให้มีป้ายแสดงข้อปฏิบัติสำหรับผู้ใช้บริการติดไว้ในบริเวณสระว่ายน้ำให้มองเห็นชัดเจน | ✓ | - โครงการจัดให้มีป้ายแสดงข้อปฏิบัติสำหรับผู้ใช้บริการสระว่ายน้ำติดไว้ในบริเวณที่สามารถมองเห็นชัดเจน | ภาพที่ 2.2-13 | - |
| | 10. จัดให้มีผู้ควบคุมดูแล ซึ่งผ่านการฝึกอบรมการดูแลคุณภาพน้ำในสระว่ายน้ำ ตามหลักสุขาภิบาลสิ่งแวดล้อม เพื่อให้ความรู้เกี่ยวกับการควบคุมคุณภาพน้ำ และการดูแลรักษาสระว่ายน้ำ | ✓ | - โครงการจัดให้มีเจ้าหน้าที่ประจำโครงการคอยตรวจวัดคุณภาพน้ำสระว่ายน้ำพารามิเตอร์ค่าความเป็นกรด-ด่าง (pH) และคลอรีน เป็นประจำวัน | ภาพที่ 2.2-13<br>เอกสารแนบ 3 | - |

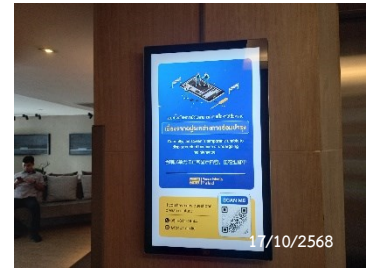
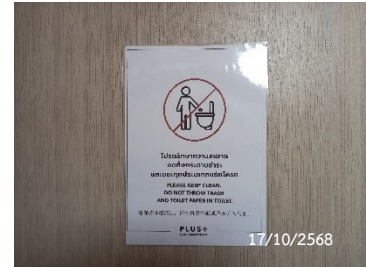
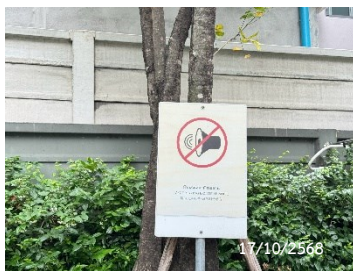
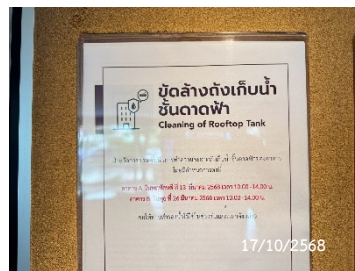
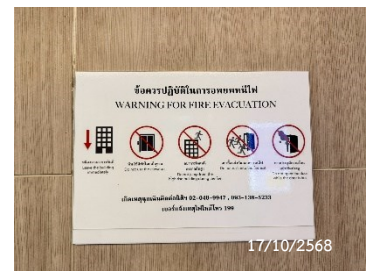
## ภาพที่ 2.2-14 การประชาสัมพันธ์

| องค์ประกอบทางสิ่งแวดล้อม | มาตรการป้องกันและแก้ไขผลกระทบสิ่งแวดล้อม | ผลการปฏิบัติและรายละเอียดการปฏิบัติตามมาตรการ<br>✓ = ปฏิบัติ X = ไม่ได้ปฏิบัติ ○ = ปฏิบัติไม่ได้<br>● = ปฏิบัติได้แต่ไม่มีประสิทธิภาพ ● = ยังไม่ถึงเวลาปฏิบัติ | เอกสารอ้างอิง | ปัญหา/อุปสรรค/แนวทางแก้ไข |
|---|---|---|---|---|
| 1.4 เสียงและความสั่นสะเทือน | 1. กำหนดกฎระเบียบการห้ามส่งเสียงดังในยามวิกาล | ✓ - โครงการจัดให้มีระเบียบการพักอาศัยสำหรับผู้พักอาศัยภายในโครงการ โดยมีข้อที่ระบุห้ามไม่ให้ส่งเสียงดังในยามวิกาล และจัดให้มีการติดตั้งป้ายห้ามส่งเสียงดังภายในพื้นที่โครงการ รวมถึงจัดให้มีนิติบุคคลอาคารชุดคอยตรวจสอบดูแลให้ผู้พักอาศัยปฏิบัติตามระเบียบการพักอาศัยอย่างเคร่งครัด | ภาพที่ 2.2-14<br>เอกสารแนบ 3 | - |

| องค์ประกอบทางสิ่งแวดล้อม | มาตรการป้องกันและแก้ไขผลกระทบสิ่งแวดล้อม | ผลการปฏิบัติและรายละเอียดการปฏิบัติตามมาตรการฯ<br>✓ = ปฏิบัติ X = ไม่ได้ปฏิบัติ ○ = ปฏิบัติไม่ได้<br>● = ปฏิบัติได้แต่ไม่มีประสิทธิภาพ ● = ยังไม่ถึงเวลาปฏิบัติ | | เอกสารอ้างอิง | ปัญหา/อุปสรรค/แนวทางแก้ไข |
|---|---|---|---|---|---|
| | 2. ติดป้ายรณรงค์ให้ผู้พักอาศัยใช้น้ำอย่างประหยัด | ✓ | - โครงการจัดให้มีการรณรงค์ให้ผู้พักอาศัยใช้น้ำอย่างประหยัดโดยการติดตั้งป้ายบริเวณบอร์ดประชาสัมพันธ์ และการประชาสัมพันธ์ผ่านระบบออนไลน์ของโครงการ | ภาพที่ 2.2-14 | - |
