**รายงานผลการปฏิบัติตามเงื่อนไขของมาตรการป้องกัน
และแก้ไขผลกระทบสิ่งแวดล้อมและมาตรการติดตามตรวจสอบ
คุณภาพสิ่งแวดล้อม**

โรงแรมพาราไดซ์ รีสอร์ท ภูเก็ต

ช่วงเดือนกรกฎาคม – ธันวาคม 2568

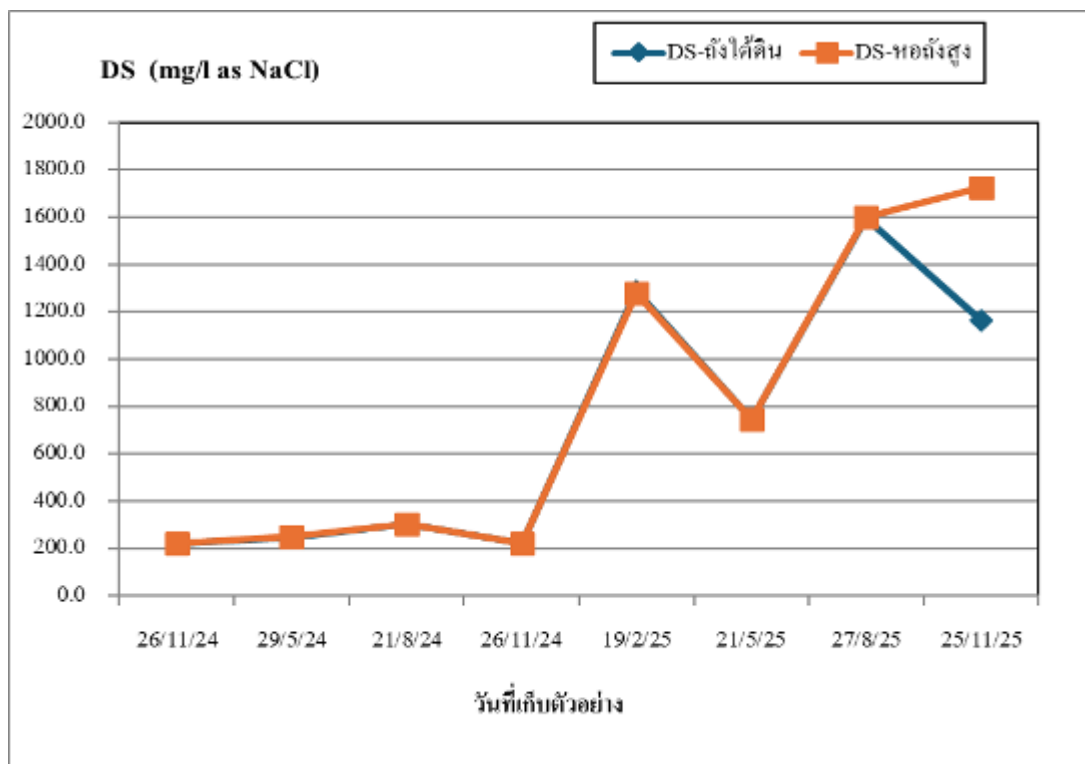
กราฟแสดงผลการตรวจวิเคราะห์ค่า DS ในถังเก็บน้ำสำรองใต้ดินและหอดึงสูง

1. TDS ของน้ำใช้โครงการในเดือนสิงหาคม 2568 และเดือนพฤศจิกายน 2568 มีค่า 1163 – 1602 mg/L ซึ่งสูง >1,000 mg/L เนื่องจากการประปาภูเก็ต ไม่สามารถจ่ายน้ำให้ทางโครงการได้ในปริมาณที่ดื่องใช้ (การประปาสามารถจ่ายน้ำได้สูงสุด ~ 3000 – 4000 ลบ.ม./เดือน แต่ในเดือนสิงหาคม 2568 ประปาสามารถจ่ายน้ำให้โครงการเพียง 2000 ลบ.ม./เดือน เดือนพฤศจิกายน 2568 จ่ายให้โครงการ ~ 730 ลบ.ม./เดือน ส่งผลให้ปริมาณน้ำประปาที่จะใช้ในโครงการไม่เพียงพอ(ทางโครงการต้องการน้ำใช้~10,000 – 12,000 ลบ.ม./เดือน) ทางโครงการต้องใช้น้ำบาดาลที่ได้รับใบอนุญาต มาชดเชยเพื่อให้ปริมาณน้ำใช้เพียงพอ เนื่องจากโครงการอยู่ใกล้ทะเล น้ำบาดาลส่วนมากในโครงการจะมีค่า TDS สูง ~ 800 – 1700 mg/L ส่งผลให้น้ำใช้ในเดือนสิงหาคม และเดือนพฤศจิกายนมีค่า TDS สูง >1000 mg/L
