บทที่ 2

ผลการปฏิบัติตามมาตรการป้องกันและแก้ไขผลกระทบสิ่งแวดล้อม

โครงการ เอลิมนิจ บาย อารีญา สุขุมวิท 53 (ส่วนขยาย) ของบริษัท อารีญา พร็อพเพอร์ตี้ จำกัด (มหาชน) ตั้งอยู่เลขที่ 186 ซอยสุขุมวิท 53 แขวงคลองตันเหนือ เขตวัฒนา กรุงเทพมหานคร ซึ่งโครงการเป็นประเภทอาคารอยู่อาศัยรวม ประกอบด้วยอาคารชุดพักอาศัยความสูง 8 ชั้น จำนวน 2 อาคาร (อาคาร A และอาคาร B) โดยอาคาร A มีชั้นใต้ดิน 2 ชั้น และอาคาร B มีชั้นใต้ดิน 2 ชั้น พร้อมสิ่งอำนวยความสะดวก มีจำนวนห้องชุดรวมทั้งสิ้น 125 ห้อง (ห้องชุดพักอาศัยจำนวน 123 ห้อง และห้องชุดเพื่อการพาณิชย์ จำนวน 2 ห้อง) และระบบจอดรถอัตโนมัติ จำนวนพื้นที่จอดรถทั้งหมด 128 คัน โดยมีขนาดพื้นที่โครงการทั้งหมด 1-1-72.5 ไร่ หรือ 2,290 ตารางเมตร จัดเป็นการพัฒนาโครงการที่เข้าข่ายต้องศึกษาและจัดทำรายงานการประเมินผลกระทบสิ่งแวดล้อมเพื่อประกอบการขออนุญาตก่อสร้างโครงการตามประกาศกฎกระทรวงทรัพยากรธรรมชาติและสิ่งแวดล้อม เรื่อง กำหนดประเภทและขนาดโครงการหรือกิจการที่ต้องรายงานการประเมินผลกระทบสิ่งแวดล้อมและหลักเกณฑ์วิธีการ ระเบียบปฏิบัติ และแนวทางการจัดทำรายงานการประเมินผลกระทบสิ่งแวดล้อม ซึ่งกำหนดให้อาคารอยู่อาศัยรวมตามกฎหมายว่าด้วยการควบคุมอาคารที่มีห้องพัก 80 ห้องขึ้นไป หรือมีพื้นที่ใช้สอยตั้งแต่ 4,000 ตารางเมตรขึ้นไป ต้องจัดทำรายงานการประเมินผลกระทบสิ่งแวดล้อมเสนอต่อสำนักงานนโยบ

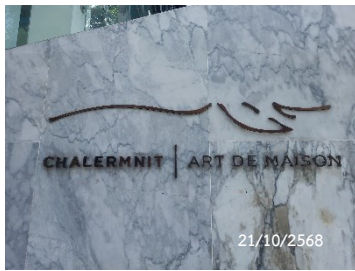
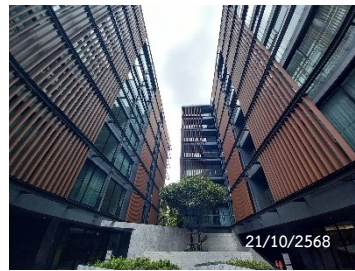
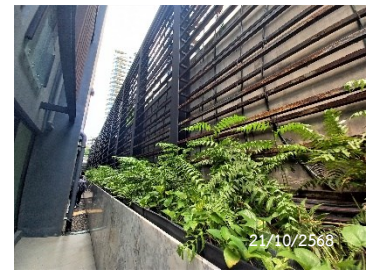
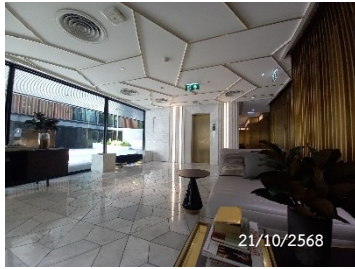
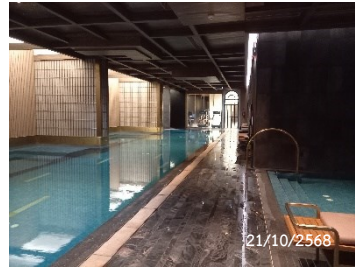
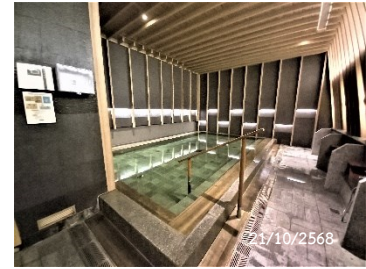
ภาพที่ 2.2-1 สภาพแวดล้อมรอบโครงการ

1. ทรัพยากรสิ่งแวดล้อมทางกายภาพ				
1.1 สภาพภูมิประเทศ	1. ดูแลรักษาความเป็นระเบียบเรียบร้อยภายในโครงการให้อยู่ในสภาพดีอยู่เสมอ	✓ - โครงการจัดให้มีพนักงานรักษาความสะอาดทำหน้าที่ตรวจสอบดูแลความสะอาดบริเวณพื้นที่ส่วนกลางให้มีความสะอาดเรียบร้อยเป็นประจำอย่างสม่ำเสมอทุกวัน	ภาพที่ 2.2-1 เอกสารแนบ 3	-

1.2 การเกิดแผ่นดินไหว	1. ตรวจสอบความมั่นคงแข็งแรงของโครงสร้างอาคารเป็นประจำทุกปี	✓ - โครงการจัดให้มีช่างเทคนิคประจำโครงการคอยตรวจสอบความมั่นคงแข็งแรงของโครงสร้างอาคารเป็นประจำอย่างสม่ำเสมอทุกวัน	ภาพที่ 2.2-1 เอกสารแนบ 3	-

9. ดูแลรักษาความสะอาดพื้นถนนภายในโครงการสม่ำเสมอเพื่อลดปริมาณฝุ่นละออง	✓ - โครงการจัดให้มีพนักงานรักษาความสะอาดทำหน้าที่ดูแลความสะอาดเรียบร้อย บริเวณพื้นที่ส่วนกลางภายในโครงการเป็นประจำอย่างสม่ำเสมอทุกวัน	ภาพที่ 2.2-1 เอกสารแนบ 3	-

2. ทรัพยากรชีวภาพ					
2.1 นิเวศวิทยานก	1. ดูแลรักษาความเป็นระเบียบเรียบร้อยภายในโครงการให้อยู่ในสภาพดีอยู่เสมอ	✓	- โครงการจัดให้มีพนักงานรักษาความสะอาดทำหน้าที่ตรวจสอบดูแลความสะอาดบริเวณพื้นที่ส่วนกลางให้มีความสะอาดเรียบร้อยเป็นประจำอย่างสม่ำเสมอทุกวัน	ภาพที่ 2.2-1 เอกสารแนบ 3	-

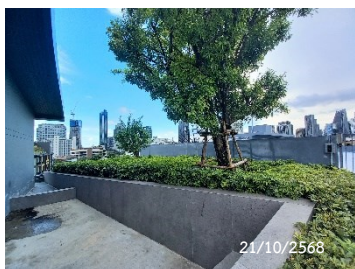
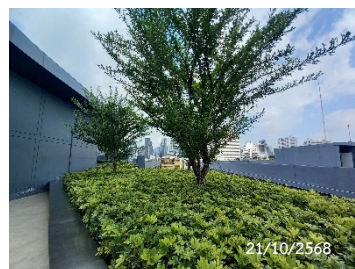
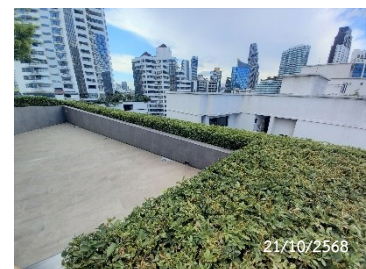
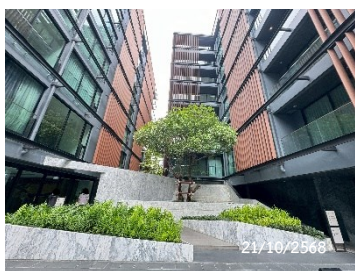
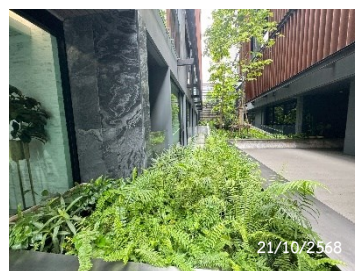
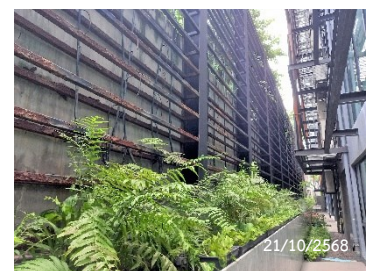
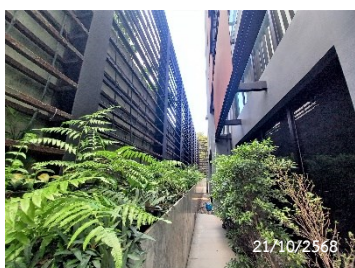
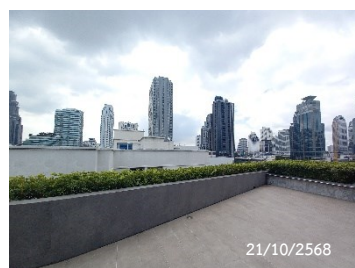
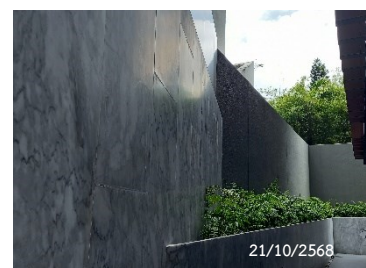
ภาพที่ 2.2-2 พื้นที่สีเขียว

2. จัดให้มีเจ้าหน้าที่ดูแล บำรุง รักษาพื้นที่สีเขียวบริเวณต่าง ๆ ให้อยู่สภาพดีอยู่เสมอ	✓ - โครงการจัดให้มีการจัดจ้างคนสวนทำหน้าที่ดูแลพื้นที่สีเขียวภายในโครงการ โดยจัดให้มีการรดน้ำต้นไม้ และตรวจสอบสภาพพื้นที่สีเขียวเป็นประจำอย่างสม่ำเสมอทุกวัน ทั้งนี้ หากพบว่าต้นไม้เหี่ยวเฉาจะทำการบำรุงรักษาให้ต้นไม้กลับมาอยู่ในสภาพดี สมบูรณ์ สวยงามอยู่เสมอ กรณีที่พบว่ามีการตายจะดำเนินการปลูกใหม่ทดแทนทันที	ภาพที่ 2.2-2 เอกสารแนบ 3	-

5. จัดให้มีการปลูกไม้ยืนต้น ไม้พุ่ม และ หญ้าคลุมดิน ขนาดพื้นที่ 655.43 ตร.ม โดยรอบพื้นที่โครงการ เพื่อลดมลพิษทางอากาศที่เกิดจากรถยนต์ และลดความร้อนเข้าสู่ตัวอาคารในช่วงกลางวัน	✓ - โครงการจัดให้มีพื้นที่สีเขียวภายในโครงการ โดยจัดให้มีการปลูกไม้ยืนต้น ไม้พุ่ม และพืชคลุมดิน บริเวณชั้นล่างของอาคาร บนอาคาร A (ริมระเบียงบริเวณชั้นสันหนากการ) และตามแนวรั้วโดยรอบโครงการ ทั้งนี้ ปัจจุบันทางโครงการอยู่ระหว่างการปรับปรุงสวนแนวตั้ง (Green wall) บริเวณแนวรั้วรอบโครงการ	ภาพที่ 2.2-2 เอกสารแนบ 3	-

6. ปลูกไม้ยืนต้นเท่ากับ 351.71 ตร.ม เพื่อสามารถดูดซับคาร์บอนไดออกไซด์ที่เกิดจากโครงการได้อย่างเพียงพอ และช่วยลดผลกระทบด้านความเป็นส่วนตัวทั้งผู้พักอาศัย และจากมุมมองภายนอกโครงการ	✓ - โครงการจัดให้มีพื้นที่สีเขียวภายในโครงการ โดยจัดให้มีการปลูกไม้ยืนต้น ไม้พุ่ม และพืชคลุมดิน บริเวณชั้นล่างของอาคาร บนอาคาร A (ริมระเบียงบริเวณชั้นสันหนากการ) และตามแนวรั้วโดยรอบโครงการ ทั้งนี้ ปัจจุบันทางโครงการอยู่ระหว่างการปรับปรุงสวนแนวตั้ง (Green wall) บริเวณแนวรั้วรอบโครงการ	ภาพที่ 2.2-2 เอกสารแนบ 3	-

1.3 คุณภาพอากาศ (ต่อ)	7. จัดให้มีเจ้าหน้าที่ดูแลพื้นที่สีเขียวของโครงการให้สมบูรณ์อย่างสม่ำเสมอ	✓ - โครงการจัดให้มีการจัดจ้างคนสวนให้เข้ามาดูแลพื้นที่สีเขียวภายในโครงการ โดยการจัดให้มีการรดน้ำต้นไม้และตรวจสอบสภาพต้นไม้เป็นประจำทุกวัน ทั้งนี้ หากพบว่าต้นไม้ได้รับความเสียหายหรือเหี่ยวเฉาจะดำเนินการบำรุงรักษาให้กลับมาสมบูรณ์ตามเดิม กรณีที่พบว่าต้นไม้ตายลงจะดำเนินการปลูกใหม่ทดแทนทันที	ภาพที่ 2.2-2 เอกสารแนบ 3	-

4. จัดพื้นที่สีเขียวภายในโครงการให้มากที่สุดทั้งภายนอกและภายในอาคาร เพื่อช่วยดูดซับมลพิษที่เกิดจากยานพาหนะของโครงการ	✓ - โครงการจัดให้มีพื้นที่สีเขียวภายในโครงการ โดยจัดให้มีการปลูกไม้ยืนต้น ไม้พุ่ม และพืชคลุมดิน บริเวณชั้นล่างของอาคาร บนอาคาร A (ริมระเบียงบริเวณชั้นสันหนากการ) และตามแนวรั้วโดยรอบโครงการ ทั้งนี้ ปัจจุบันทางโครงการอยู่ระหว่างการปรับปรุงสวนแนวตั้ง (Green wall) บริเวณแนวรั้วรอบโครงการ	ภาพที่ 2.2-2 เอกสารแนบ 3	-

3. จัดให้มีเจ้าหน้าที่ดูแล บำรุง รักษาพื้นที่สีเขียวบริเวณต่าง ๆ ให้อยู่ในสภาพดีอยู่เสมอ	✓ - โครงการจัดให้มีการจ้างคนสวนทำหน้าที่ดูแลพื้นที่สีเขียวภายในโครงการ โดยจัดให้มีการรดน้ำต้นไม้ และตรวจสอบสภาพพื้นที่สีเขียวเป็นประจำอย่างสม่ำเสมอทุกวัน ทั้งนี้ หากพบว่าต้นไม้	ภาพที่ 2.2-2 เอกสารแนบ 3	-

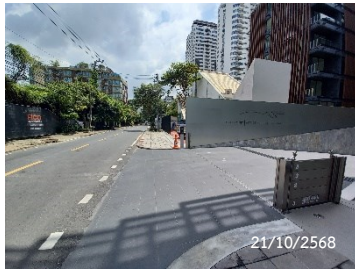
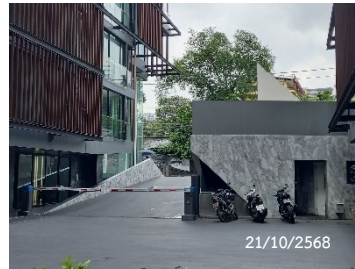
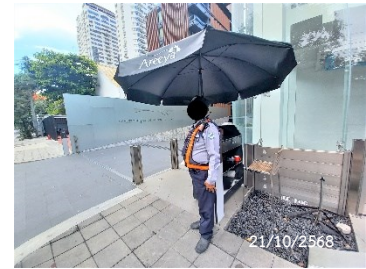
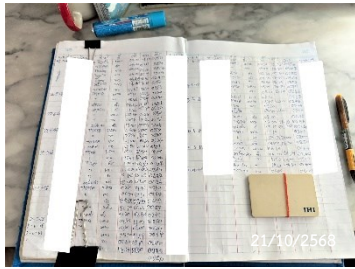
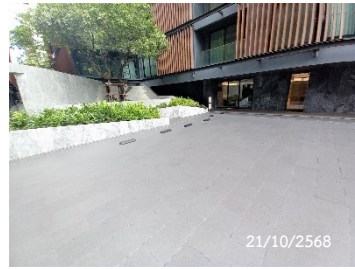
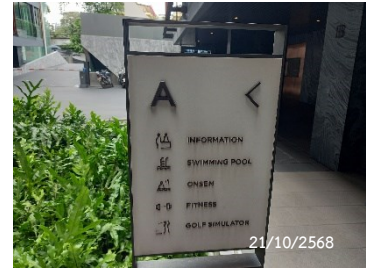
ภาพที่ 2.2-3 ป้ายจราจรและพื้นที่จอดรถ

3. ติดป้ายจำกัดความเร็วของรถยนต์ที่วิ่งภายในโครงการให้มีความเร็วไม่เกิน 30 กิโลเมตร/ชั่วโมง พร้อมทั้งจัดทำเส้นนูนบนถนนภายในพื้นที่โครงการเป็นระยะ ๆ	X	- โครงการไม่ได้จัดให้มีการติดป้ายจำกัดความเร็วภายในพื้นที่โครงการ เนื่องจากโครงการมีพื้นที่ค่อนข้างจำกัด และจัดให้มีพื้นที่จอดรถแบบระบบอัตโนมัติทำให้ผู้พักอาศัย และผู้มาติดต่อภายในโครงการต้องนำรถเข้าจอดภายในพื้นที่จอดรถอัตโนมัติทันทีจึงไม่มีการสัญจรภายในโครงการ ทั้งนี้ โครงการจัดให้มีเจ้าหน้าที่รักษา	ภาพที่ 2.2-3	ตารางที่ 4.1-2

2. ติดตั้งป้ายห้ามติดเครื่องยนต์ทิ้งไว้ในบริเวณลานจอดรถ ให้สามารถสังเกตเห็นอย่างชัดเจนและทั่วถึง เพื่อลดปริมาณมลพิษบริเวณชั้นจอดรถ	X - โครงการไม่ได้จัดให้มีการติดป้ายห้ามติดเครื่องยนต์ภายในพื้นที่โครงการ เนื่องจากโครงการออกแบบให้มีพื้นที่จอดรถแบบระบบอัตโนมัติทำให้ผู้พักอาศัย และผู้มาติดต่อภายในโครงการต้องนำรถเข้าจอดภายในพื้นที่จอดรถอัตโนมัติทันที ทั้งนี้ ระบบดังกล่าวจะมีข้อปฏิบัติในการใช้ระบบจอดรถอัตโนมัติ โดยมีข้อที่ระบุให้เมื่อจอดรถแล้วต้องดับเครื่องยนต์ทันที รวมถึงจัดให้มีเจ้าหน้าที่รักษาความปลอดภัยคอยควบคุมการใช้ระบบจอดรถอัตโนมัติอย่างเคร่งครัดตลอด 24 ชั่วโมง	ภาพที่ 2.2-3	ตารางที่ 4.1-2

1.3 คุณภาพอากาศ (ต่อ)	3. ควบคุมความเร็วรถยนต์ภายในพื้นที่โครงการ โดยการติดตั้งป้ายจำกัดความเร็ว และ จัดทำป้ายและสัญลักษณ์จราจรบนพื้นทางให้เห็นชัดเจน เพื่อป้องกันการสับสนของผู้ขับขี่	X - โครงการไม่ได้จัดให้มีการติดป้ายจำกัดความเร็ว ป้ายจราจร และสัญลักษณ์จราจรบนพื้นทางภายในพื้นที่โครงการ เนื่องจากโครงการมีพื้นที่ค่อนข้างจำกัด และจัดให้มีพื้นที่จอดรถแบบระบบอัตโนมัติทำให้ผู้พักอาศัย และผู้มาติดต่อภายในโครงการต้องนำรถเข้าจอดภายในพื้นที่จอดรถอัตโนมัติทันทีจึงไม่มีการสัญจรภายในโครงการ ทั้งนี้ โครงการจัดให้มีเจ้าหน้าที่รักษาความปลอดภัยคอยอำนวยความสะดวกการจราจร และควบคุมให้มีการปฏิบัติตามกฎจราจรอย่างเคร่งครัดตลอด 24 ชั่วโมง	ภาพที่ 2.2-3	ตารางที่ 4.1-2

1.4 เสียง	1. ควบคุมความเร็วรถยนต์ภายในโครงการ โดยติดป้ายจำกัดความเร็วของรถยนต์ที่วิ่งภายในโครงการให้มีความเร็วไม่เกิน 30 กิโลเมตร/ชั่วโมง และ จัดทำป้ายสัญลักษณ์การจราจรบนพื้นทางให้เห็นชัดเจน เพื่อป้องกันการสับสนของผู้ขับขี่	X - โครงการไม่ได้จัดให้มีการติดป้ายจำกัดความเร็ว และสัญลักษณ์จราจรบนพื้นทางภายในพื้นที่โครงการ เนื่องจากโครงการมีพื้นที่ค่อนข้างจำกัด และจัดให้มีพื้นที่จอดรถแบบระบบอัตโนมัติทำให้ผู้พักอาศัย และผู้มาติดต่อภายในโครงการต้องนำรถเข้าจอดภายในพื้นที่จอดรถอัตโนมัติทันทีจึงไม่มีการสัญจรภายในโครงการ ทั้งนี้	ภาพที่ 2.2-3	ตารางที่ 4.1-2

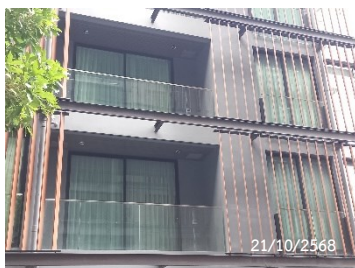
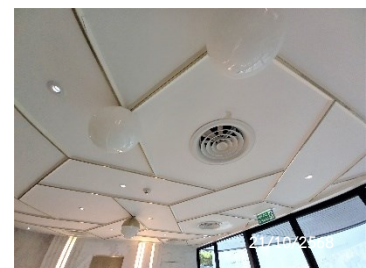
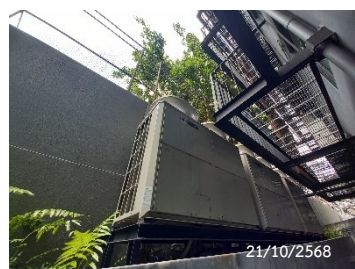
ภาพที่ 2.2-4 ระบบระบายอากาศ

2. ผนังอาคารอย่างน้อย 1 ด้าน ต้องมีช่องเปิดออกสู่ภายนอกได้ โดยช่องเปิดนี้ต้องมีพื้นที่ไม่น้อยกว่าร้อยละ 10 ของพื้นที่	✓	- โครงการจัดให้มีการออกแบบ และก่อสร้างอาคารให้ผนังอย่างน้อย 1 ด้าน มีประตู หรือ หน้าต่าง โดยมีพื้นที่ไม่น้อยกว่าร้อยละ 10 ของพื้นที่	ภาพที่ 2.2-1 ภาพที่ 2.2-4	-

1.3 คุณภาพอากาศ (ต่อ)	11. โครงการออกแบบให้มีการกำจัดก๊าซมีเทนที่เกิดขึ้นด้วยวิธี Biological Oxidation โดยจะต่อท่อระบายอากาศ เพื่อรวบรวมก๊าซมีเทนลงบ่อดินที่จัดเตรียมไว้โดยบ่อดินมีลักษณะเป็นบ่อดินยกขอบสูงจากพื้นดินประมาณ 1 เมตร	X - โครงการไม่ได้จัดให้มีบ่อดินสำหรับกำจัดก๊าซมีเทนที่เกิดขึ้นจากระบบบำบัดน้ำเสียภายในโครงการ เนื่องจากไม่ได้มีการออกแบบและก่อสร้าง ตั้งแต่ในระยะก่อสร้างโครงการ	-	ตารางที่ 4.1-2
	<u>มาตรการลดมลพิษที่เกิดจากรถยนต์ที่สัญจรภายในโครงการ</u> 1. ติดตั้ง Aluminum air filter บริเวณท่อระบายอากาศจากชั้นใต้ดิน เพื่อกรองไม่ให้ฝุ่นเข้า-ออกจากอาคารที่ใช้หมุนเวียนสำหรับใช้ใต้ดิน	✓ - โครงการจัดให้มีระบบท่อระบายอากาศจากชั้นใต้ดินโดยการติดตั้ง Aluminum air filter	ภาพที่ 2.2-3 ภาพที่ 2.2-4	-

3.ติดตั้งพัดลมระบายอากาศ โดยมีอัตราการระบายอากาศไม่น้อยกว่า 4 เท่าของปริมาตรห้อง	✓	- โครงการจัดให้มีการออกแบบ และก่อสร้างอาคารให้ผนังอย่างน้อย 1 ด้าน มีประตู หรือ หน้าต่าง โดยมีพื้นที่ไม่น้อยกว่าร้อยละ 10 ของพื้นที่ รวมถึงจัดทำมีการติดตั้งระบบพัดลมอัดอากาศ (Pressurized fan) และระบบเครื่องปรับอากาศบริเวณพื้นที่ส่วนกลางเป็นระบบ HVAC (Heating Ventilation and Air Conditioning)	ภาพที่ 2.2-4	-

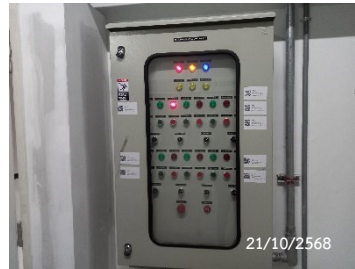
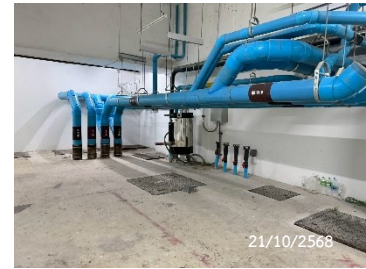
ภาพที่ 2.2-5 ระบบบำบัดน้ำเสีย

1.5 คุณภาพน้ำ	1. จัดให้มีระบบบำบัดน้ำเสียชนิดตะกอนเวียนกลับจำนวน 1 ชุด ระบบบำบัดน้ำเสียมีประสิทธิภาพในการบำบัดน้ำเสียร้อยละ 92 ค่า BOD ของน้ำเสียก่อนเข้าระบบบำบัดทั้งหมดเท่ากับ 50 ลบ.ม./วัน และ ค่า BOD ที่ออกจากระบบบำบัดน้ำเสียเท่ากับ 20 มก./ล. ซึ่งมีคุณภาพตามมาตรฐานน้ำทิ้งจากอาคารประเภท ข ที่กำหนดให้ค่า BOD ในน้ำทิ้งไม่เกิน 30 มก./ล.	✓ - โครงการจัดให้มีการติดตั้งระบบบำบัดน้ำเสียชนิดตะกอนเวียนกลับ จำนวน 1 ชุด เพื่อรองรับน้ำเสียจากกิจกรรมต่าง ๆ ที่เกิดขึ้นภายในโครงการ รวมถึงจัดให้มีการจ้างบริษัทเอกชนที่เชื่อถือได้ให้เข้ามาดำเนินการเก็บตัวอย่างน้ำทิ้งภายในโครงการ เพื่อส่งวิเคราะห์คุณภาพน้ำทิ้งโดยห้องปฏิบัติการที่ได้มาตรฐาน เป็นประจำทุก 6 เดือน ซึ่งจะนำข้อมูลที่ได้มาใช้ในการประเมิน และควบคุมการทำงานของระบบบำบัดน้ำเสีย ให้มีคุณภาพน้ำทิ้งที่ออกจากระบบบำบัดน้ำเสียเป็นไปตามมาตรฐานน้ำทิ้งจากอาคารประเภท ข	ภาพที่ 2.2-5 เอกสารแนบ 3 เอกสารแนบ 4	-

2.2 นิเวศวิทยาทางน้ำ	1. จัดให้มีระบบบำบัดน้ำเสียชนิดตะกอนเวียนกลับจำนวน 1 ชุด ขนาด 135 ลบ.ม./วัน ซึ่งมากกว่าน้ำเสียที่เกิดขึ้นจากการประเมิน (121.65 ลบ.ม./วัน)	✓	- โครงการจัดให้มีการติดตั้งระบบบำบัดน้ำเสียชนิดตะกอนเวียนกลับ จำนวน 1 ชุด เพื่อรองรับน้ำเสียจากกิจกรรมต่าง ๆ ที่เกิดขึ้นภายในโครงการ รวมถึงจัดให้มีการจ้างบริษัทเอกชนที่เชื่อถือได้	ภาพที่ 2.2-5 เอกสารแนบ 3 เอกสารแนบ 4	-

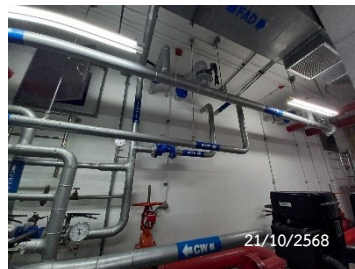
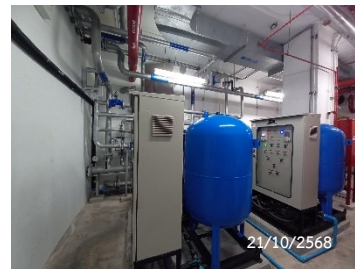
ภาพที่ 2.2-6 ระบบน้ำใช้

3. คุณค่าการใช้ประโยชน์ของมนุษย์				
3.1 น้ำใช้	1. จัดให้มีถังเก็บน้ำใต้ดิน ปริมาตรรวมทั้งสิ้น 152.32 ลบ.ม. สามารถสำรองน้ำใช้ได้น้อย 1 วัน	✓ - โครงการจัดให้มีการออกแบบ และติดตั้งถังเก็บน้ำชั้นใต้ดินจำนวน 1 ถัง ที่มีฝาปิดอย่างมิดชิดจำนวน 2 ฝา เพื่อป้องกันการปนเปื้อน และเพื่อความสะดวกในการล้างทำความสะอาดถังเก็บน้ำ โดยเป็นการสำรองน้ำใช้ เพื่อการอุปโภค - บริโภค และเพื่อการดับเพลิงภายในโครงการ	ภาพที่ 2.2-6	-

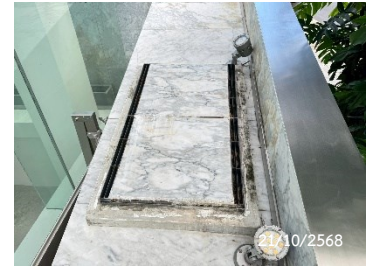
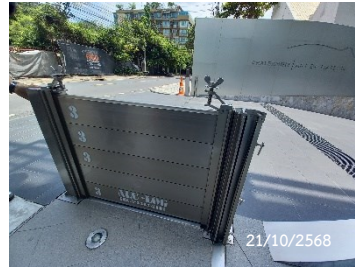
ภาพที่ 2.2-8 ระบบระบายน้ำ

9. จัดให้มีเจ้าหน้าที่ดูแลรักษาระบบระบายน้ำ เช่น ตะแกรงดักมูลฝอย ท่อระบายน้ำ เครื่องสูบน้ำ อุปกรณ์ต่าง ๆ ให้มีสภาพดีอยู่เสมอ	✓ - โครงการจัดให้มีช่างเทคนิคประจำโครงการคอยตรวจสอบดูแลการทำงานของระบบระบายน้ำเป็นประจำอย่างสม่ำเสมอทุกวัน วันละ 2 รอบ (เวลา 09.00-12.00 น. และเวลา 15.00-21.00 น.) และจัดให้มีการชุดลอกกระบบระบายน้ำเป็นประจำทุกเดือน รวมถึงจัดให้มีการบำรุงรักษาเชิงป้องกัน (PM) เป็นประจำทุก 4 เดือน	ภาพที่ 2.2-8 เอกสารแนบ 3	-

10. นำน้ำทิ้งที่ผ่านการบำบัดแล้วจะระบายออกสู่ท่อระบายน้ำสาธารณะริมถนนซอยสุขุมวิท 53 ด้านหน้าโครงการต่อไป	✓ - โครงการจัดให้มีการระบายน้ำทิ้งที่ผ่านการบำบัดแล้ว มายังบ่อน้ำด้านหน้าโครงการก่อนปล่อยออกสู่ระบบระบายน้ำสาธารณะริมถนนซอยสุขุมวิท 53 ด้านหน้าโครงการต่อไป	ภาพที่ 2.2-8	-

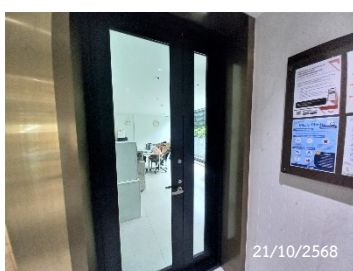
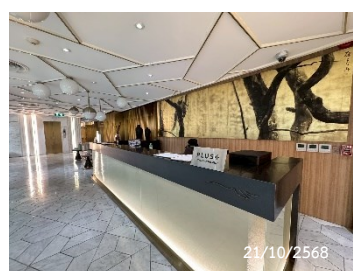
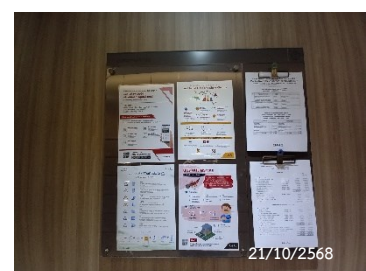
ภาพที่ 2.2-14 การประชาสัมพันธ์

1.3 คุณภาพอากาศ	1. รมรณคใ้ผู้พักอาศัยใช้งานระบบปรับอากาศอย่างถูกวิธีและแนะนำการดูแลรักษาเครื่องปรับอากาศให้มีประสิทธิภาพดี	✓	- โครงการจัดให้มีการรณรงค์การล้างเครื่องปรับอากาศให้แก่ผู้พักอาศัยภายในโครงการโดยการติดป้ายประชาสัมพันธ์บริเวณบอร์ดประชาสัมพันธ์ หน้าจอประชาสัมพันธ์ และระบบออนไลน์ของโครงการ รวมถึงจัดให้มีการแจกจ่ายช่องทางติดต่อบริษัททำความสะอาด และบำรุงรักษาเครื่องปรับอากาศ ให้แก่ผู้พักอาศัยภายในโครงการบริเวณห้องสำนักงานนิติบุคคลอาคารชุด	ภาพที่ 2.2-14 เอกสารแนบ 3	-

8. รณรงค์ให้ผู้พักอาศัยปลูกต้นไม้บริเวณริมระเบียงห้องพักเพื่อลดความร้อนจากระบบปรับอากาศ	✓ - โครงการจัดให้มีการรณรงค์เรื่องการปลูกต้นไม้ให้แก่ผู้พักอาศัยภายในโครงการ โดยการติดป้ายรณรงค์บริเวณบอร์ดประชาสัมพันธ์หน้าจอประชาสัมพันธ์ และระบบออนไลน์ของโครงการ	ภาพที่ 2.2-14	-

3. จัดทำคู่มือการใช้น้ำอย่างประหยัดให้กับผู้พักอาศัยภายในโครงการ พร้อมทั้งรณรงค์และประชาสัมพันธ์ให้ผู้พักอาศัยใช้น้ำอย่างประหยัดดังนี้ - จัดให้มีเจ้าหน้าที่ฝ่ายช่างประจำสำนักงานนิติบุคคลอาคารชุด เพื่อดูแลรักษาระบบเส้นท่อประปาให้อยู่ในสภาพดี โดยตรวจสอบการรั่วไหลของน้ำ เพื่อลดการสูญเสียอย่างเปล่าประโยชน์	✓ - โครงการจัดให้มีช่างเทคนิคประจำโครงการคอยตรวจสอบดูแลการทำงานของระบบเส้นท่อประปา ลักษณะทางกายภาพของน้ำ และเครื่องสูบน้ำเป็นประจำอย่างสม่ำเสมอทุกวัน วันละ 2 รอบ (เวลา 09.00-12.00 น. และเวลา 15.00-21.00 น.) และจัดให้มีการบำรุงรักษาเชิงป้องกัน (PM) เป็นประจำทุก 4 เดือน รวมถึงจัดให้มีการล้างทำความสะอาดถังเก็บน้ำเป็นประจำทุกปี ทั้งนี้ จัดให้มีการ	ภาพที่ 2.2-14 เอกสารแนบ 3	-
