## บทที่ 2

# ผลการปฏิบัติตามมาตรการป้องกัน และแก้ไขผลกระทบสิ่งแวดล้อม

โครงการเหมืองแร่โพรวินต์ โดยวิธีเหมืองหอบ ของบริษัท ปูนซิเมนต์ไทย จำกัด (มหาชน) ประทานบัตรที่ 28058/15776 มีพื้นที่ 87-03-34 ไร่ ตั้งอยู่ที่ หมู่ 10 บ้านชะอม ตำบลชะอม อำเภอแก่งคอย จังหวัดสระบุรี ทั้งนี้ โครงการฯได้ดำเนินการสรุปผลการปฏิบัติตามมาตรการป้องกันและแก้ไขผลกระทบสิ่งแวดล้อมที่เสนอไว้ในรายงานการวิเคราะห์ผลกระทบสิ่งแวดล้อมที่ได้รับ ความเห็นชอบจากสำนักงานนโยบายและแผนทรัพยากรธรรมชาติและสิ่งแวดล้อม

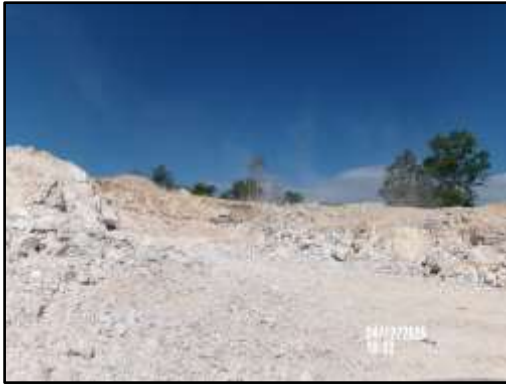
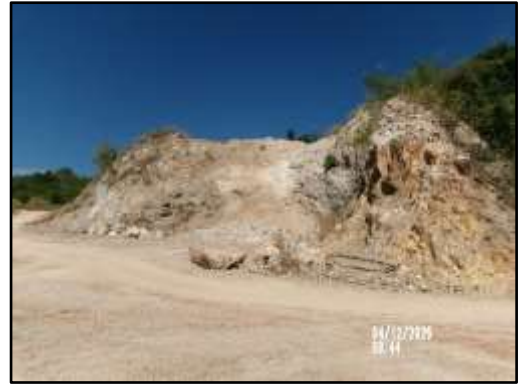
มาตรการป้องกันและแก้ไขผลกระทบสิ่งแวดล้อม	รายละเอียดการปฏิบัติจริงตามมาตรการฯ	ปัญหา อุปสรรค ที่ไม่สามารถปฏิบัติตามมาตรการ และแนวทางแก้ไข	ภาพถ่าย/เอกสารประกอบผลการปฏิบัติตามมาตรการฯ
<b>1. มาตรการที่เสนอไว้ในรายงานการวิเคราะห์ผลกระทบสิ่งแวดล้อม</b> 1.1 เปิดเหมืองด้วยวิธีเหมืองหอบแบบชันบันได แต่ละชันมีความกว้าง 5 เมตร สูง 5 เมตร ความลาดเอียงรวมไม่เกิน 45 องศา	- ระหว่างเดือนกรกฎาคม-ธันวาคม 2568 ทางโครงการฯ ไม่มีการระเบิดเหมือง เนื่องจากไม่มีแผนการผลิตแร่ ซึ่งโครงการได้รายงานผลการทำเหมืองของวิศวกรควบคุม ปบ.28058/15776 ให้กับสำนักงานอุตสาหกรรมจังหวัดสระบุรีรับทราบเป็นประจำทุกเดือน อย่างไรก็ตามหากมีการดำเนินการระเบิดเหมือง ทางโครงการฯ จะปฏิบัติตามมาตรการอย่างเคร่งครัด	-	- เอกสารแนบที่ 2.1 รายงานการทำเหมืองของวิศวกรควบคุม - ภาพที่ 2.1 พื้นที่หน้าเหมืองในปัจจุบัน

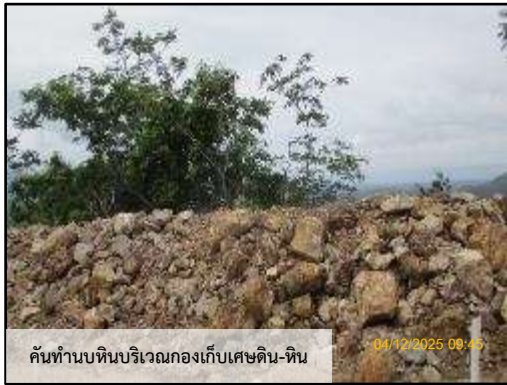
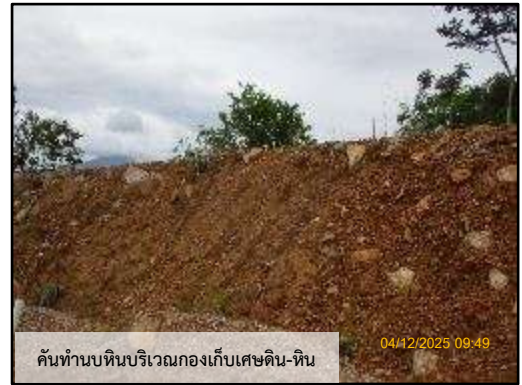
1.2 เตรียมพื้นที่เก็บกองเศษดิน เศษหิน ในบริเวณคำขอที่ 1/2535 ประมาณ 8 ไร่ ให้เก็บกองสูง 10 เมตร สร้างคันทำนบดิน-หินถมอัดแน่น ล้อมรอบลานกองมูลดินและเศษหิน พร้อมทั้งปลูกไม้โตเร็ว เช่น ยูคาลิปตัส กระถินณรงค์ ปกคลุมคันทำนบ และสร้างคูรับน้ำฝน ล้อมรอบลานกองมูลดิน	- โครงการฯ ได้จัดเตรียมพื้นที่สำหรับกองเก็บเศษดิน เศษหิน และสร้างคันทำนบดิน-หินถมอัดแน่นและสร้างคูรับน้ำฝนล้อมรอบลานกองเก็บเศษดิน เศษหิน รวมทั้งปลูกต้นไม้โตเร็วบริเวณคันทำนบและทำการติดตามการเจริญเติบโตเป็นระยะอย่างต่อเนื่อง	-	- ภาพที่ 2.2 พื้นที่กองเก็บเศษดิน เศษหิน

คันทำนบหินบริเวณกองเก็บเศษดิน-หิน

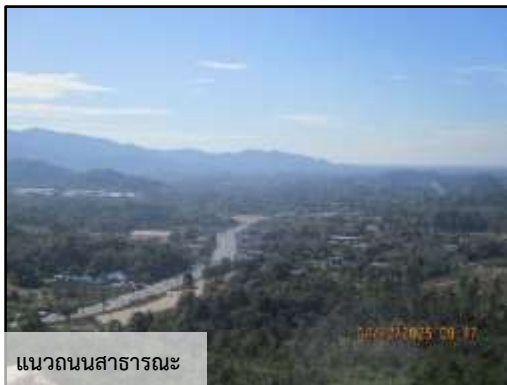
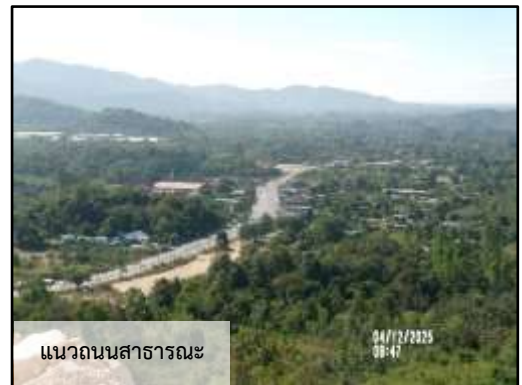
1.3 เว้นระยะไม่ทำเหมืองหรือกิจกรรมที่เกี่ยวข้องกับการทำเหมือง ไม่ว่าจะเป็นที่เก็บกองเศษดิน เศษหิน หรืออาคารสำนักงาน จะต้องอยู่ห่างจากแนวถนนสาธารณะอย่างน้อย 50 เมตร	- ปัจจุบันโครงการฯ ได้เว้นการทำเหมืองหรือกิจกรรมที่เกี่ยวข้องกับการทำเหมือง เพื่อไม่ให้ทำเหมืองเข้าใกล้กับแนวถนนสาธารณะ โดยมีระยะห่างจากบริเวณพื้นที่หน้าเหมืองมาถึงแนวถนนสาธารณะเป็นระยะทางประมาณ 250 เมตร	-	- ภาพที่ 2.3 การเว้นระยะพื้นที่ไม่ทำเหมืองเข้าใกล้แนวถนนสาธารณะ

แนวถนนสาธารณะ

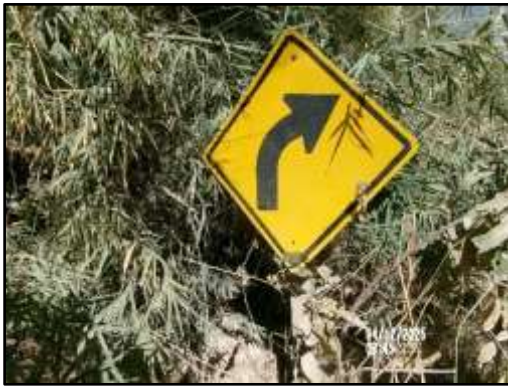
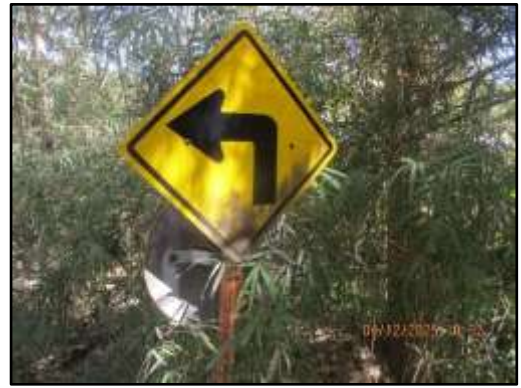
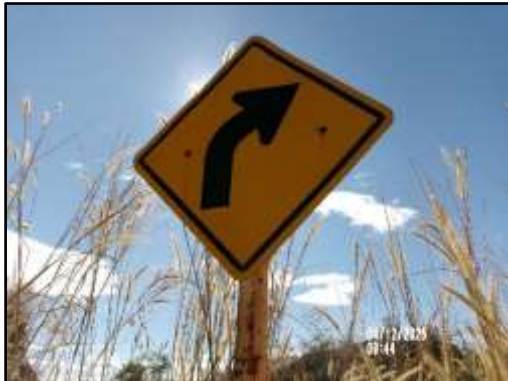
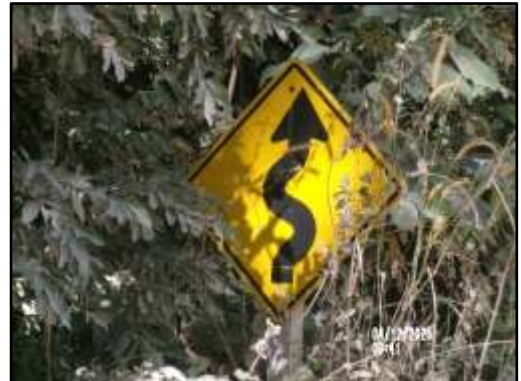
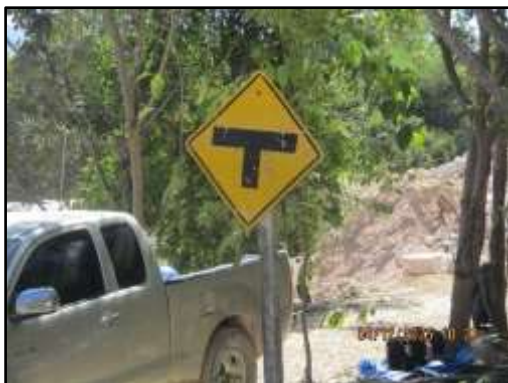
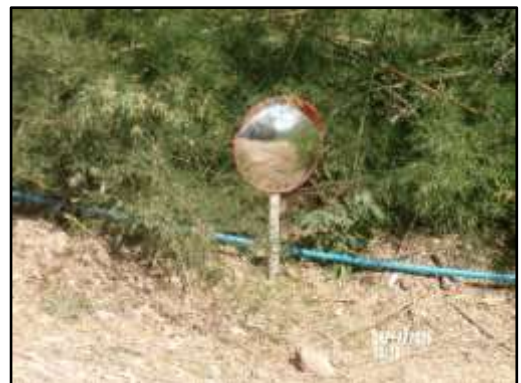
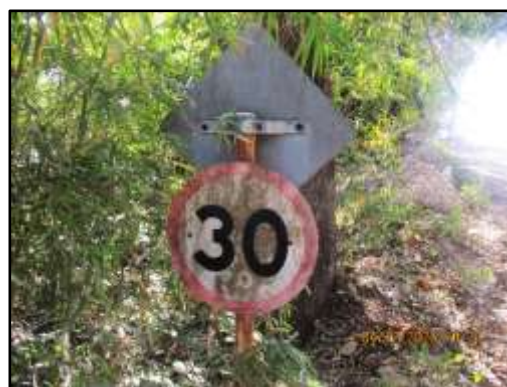
1.4 รถบรรทุกแร่กำหนดให้ใช้ความเร็วไม่เกิน 30 กิโลเมตรต่อชั่วโมง ในช่วงที่เป็นถนนลูกรัง จัดหาวัสดุปิดคลุมรถให้มิดชิด เพื่อป้องกันการฟุ้งกระจายของฝุ่นละออง และปรับปรุงสภาพเส้นทางคมนาคมให้อยู่ในสภาพที่ใช้การได้ดีอยู่เสมอ	- โครงการฯ ได้จัดให้มีป้ายจราจร เพื่อควบคุมรถที่วิ่งขนส่งแร่ภายในโครงการสำหรับความเร็วในการขนส่ง กำหนดไว้ไม่เกิน 30 กิโลเมตรต่อชั่วโมง และกำหนดให้รถบรรทุกแร่ต้องปิดคลุมส่วนกระเบาะบรรทุก เป็นมาตรการที่โครงการฯ กำหนดให้รถบรรทุกทุกคันต้องปฏิบัติตามอย่างเคร่งครัด นอกจากนี้โครงการฯ ได้ปรับปรุงสภาพเส้นทางคมนาคมให้อยู่ในสภาพที่ใช้การได้ดีอยู่เสมอ	-	- ภาพที่ 2.4 ป้ายจราจร และป้ายเตือนอันตรายภายในพื้นที่โครงการ - ภาพที่ 2.5 สภาพเส้นทางคมนาคมภายในพื้นที่โครงการ

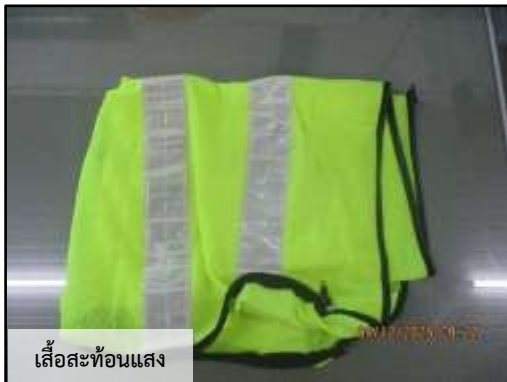
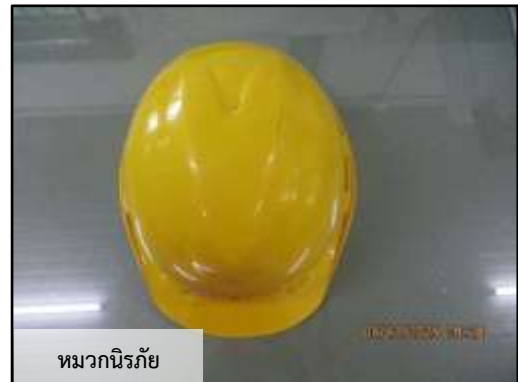
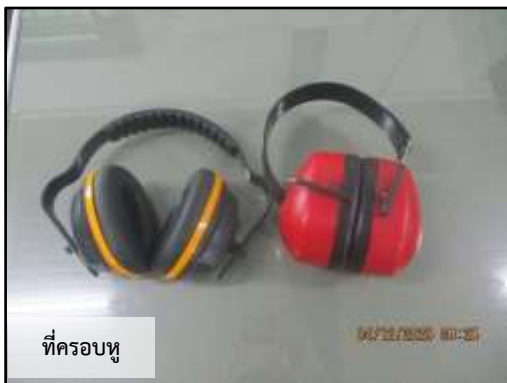
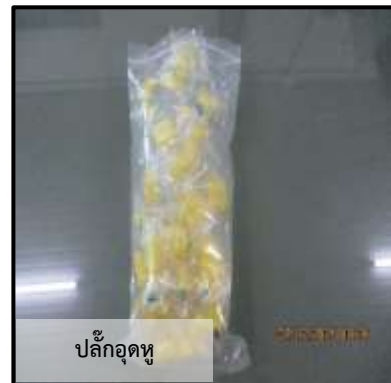
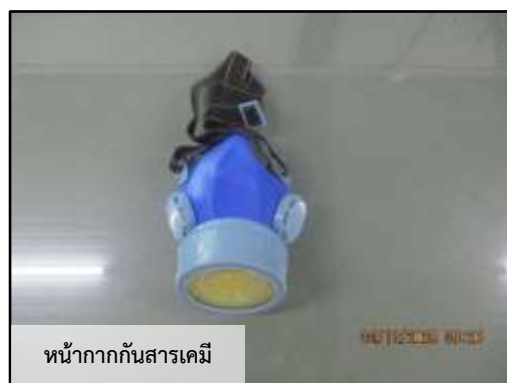
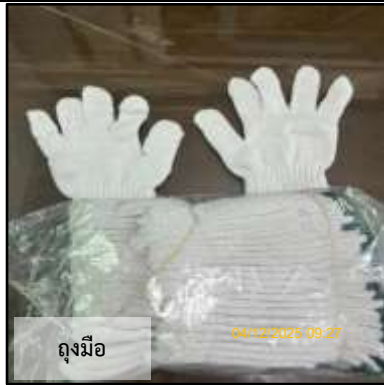
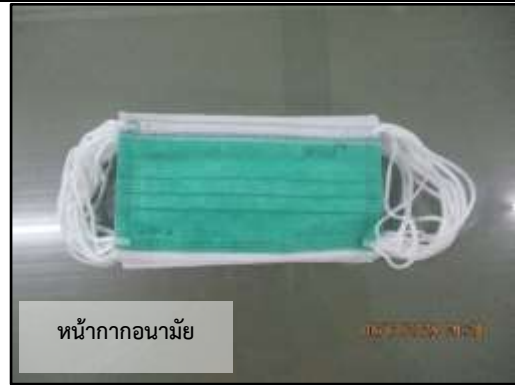
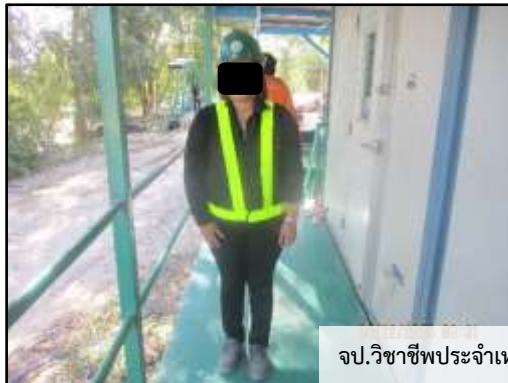
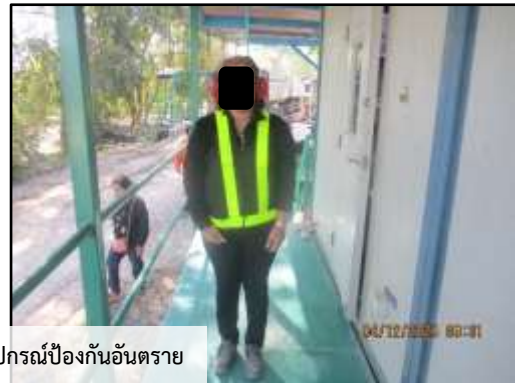
ภาพที่ 2.6 อุปกรณ์ป้องกันอันตรายส่วนบุคคลสำรอง

มาตรการป้องกันและแก้ไขผลกระทบสิ่งแวดล้อม	รายละเอียดการปฏิบัติจริงตามมาตรการฯ	ปัญหา อุปสรรค ที่ไม่สามารถปฏิบัติตามมาตรการ และแนวทางแก้ไข	ภาพถ่าย/เอกสารประกอบผลการปฏิบัติตามมาตรการฯ
<p>1. มาตรการที่เสนอไว้ในรายงานการวิเคราะห์ผลกระทบสิ่งแวดล้อม (ต่อ)</p> <p>1.5 จัดหาอุปกรณ์ป้องกันอันตรายส่วนบุคคลให้คนงานสวมใส่ให้เหมาะสมตามประเภทของงาน และตรวจสอบสภาพของพนักงานและคนงานอย่างน้อยปีละ 2 ครั้ง</p>	<p>- โครงการฯ ได้จัดหาอุปกรณ์ป้องกันอันตรายส่วนบุคคลให้เหมาะสมตามประเภทของการทำงาน โดยกำหนดให้พนักงานต้องสวมใส่ในขณะปฏิบัติงานทุกคน พร้อมทั้งได้จัดเตรียมอุปกรณ์ป้องกันอันตรายส่วนบุคคลสำรองไว้อย่างเพียงพอ เพื่อให้พนักงานสามารถเบิกใช้ได้ตลอดเวลา นอกจากนี้ทางโครงการฯ ยังได้จัดให้มีการตรวจสอบสภาพพนักงานร่วมกับโครงการเหมืองแร่โพไฟไลต์ โดยวิธีเหมืองหาบ ของบริษัท ปูนซิเมนต์ไทย จำกัด (มหาชน) ประทานบัตรที่ 8258/15777 ซึ่งได้ดำเนินการตรวจสอบสภาพ ระหว่างเดือนกรกฎาคม-ธันวาคม 2568 เมื่อวันที่ 26 และวันที่ 30 ธันวาคม 2568 โดยโรงพยาบาลเกษมราษฎร์ จังหวัดสระบุรี และโรงพยาบาลแก่งคอย จังหวัดสระบุรี โดยเป็นการตรวจสอบสภาพของพนักงานผู้รับเหมาทั้งหมด มีจำนวนผู้เข้าตรวจสอบสุขภาพทั้งสิ้น 12 คน และจากผลการตรวจสอบสภาพ พบว่า ส่วนใหญ่พนักงานมีสุขภาพปกติ โดยมีผลการตรวจสอบสุขภาพดังนี้</p> <p>1.การตรวจสอบสมรรถภาพการทำงานของปอด อยู่ในเกณฑ์ปกติร้อยละ 100.00</p> <p>2.การตรวจสอบสมรรถภาพการได้ยิน</p> <p>- ที่ความถี่ 500, 1000, 2000 Hz อยู่ในเกณฑ์ปกติร้อยละ 83.33</p> <p>- ที่ความถี่ 3000-6000 Hz อยู่ในเกณฑ์ปกติร้อยละ 91.67</p>	-	<p>- เอกสารแนบที่ 3.2 ผลการตรวจสอบสุขภาพของพนักงาน ระหว่างเดือนกรกฎาคม-ธันวาคม 2568</p> <p>- ภาพที่ 2.6 อุปกรณ์ป้องกันอันตรายส่วนบุคคลสำรอง</p>

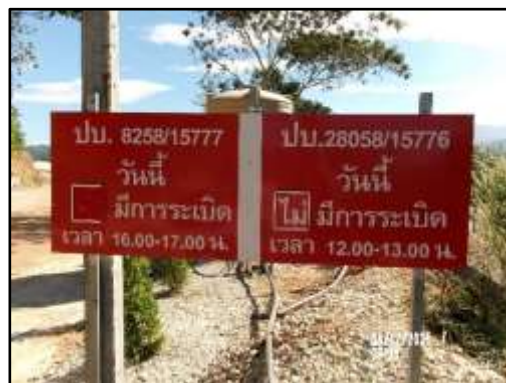
ภาพที่ 2.7 ป้ายแสดงรายละเอียดช่วงเวลาการระเบิดเหมือง

<p>1.6 ให้ใช้ปริมาณวัตถุระเบิดสูงสุดต่อจังหวัดไม่เกิน 180 ปอนด์ หรือ 80 กิโลกรัม โดยทำการระเบิดวันละ 1 ครั้งเวลา 12.00-13.00 น.</p>	<p>- ระหว่างเดือนกรกฎาคม-ธันวาคม 2568 ทางโครงการฯ ไม่มีการระเบิดเหมือง เนื่องจากไม่มีแผนการผลิตแร่ ซึ่งโครงการได้รายงานผลการทำเหมืองของวิศวกรควบคุม ปบ.28058/15776 ให้กับสำนักงานอุตสาหกรรมจังหวัดสระบุรีรับทราบเป็นประจำทุกเดือน พร้อมทั้งโครงการได้ติดตั้งป้ายเพื่อแสดงรายละเอียดช่วงเวลาการระเบิดเหมือง อย่างไรก็ตามหากมีการดำเนินการระเบิดเหมือง ทางโครงการฯ จะปฏิบัติตามมาตรการอย่างเคร่งครัด</p>	-	<p>- เอกสารแนบที่ 2.1 รายงานการทำเหมืองของวิศวกรควบคุม</p> <p>- ภาพที่ 2.1 พื้นที่หน้าเหมืองในปัจจุบัน</p> <p>- ภาพที่ 2.7 ป้ายแสดงรายละเอียดช่วงเวลาการระเบิดเหมือง</p>

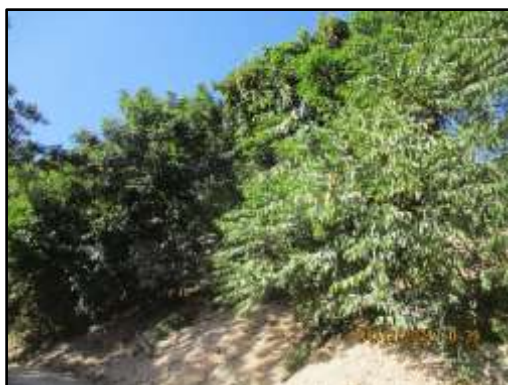
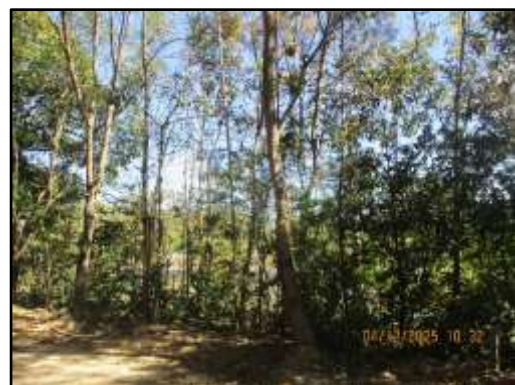
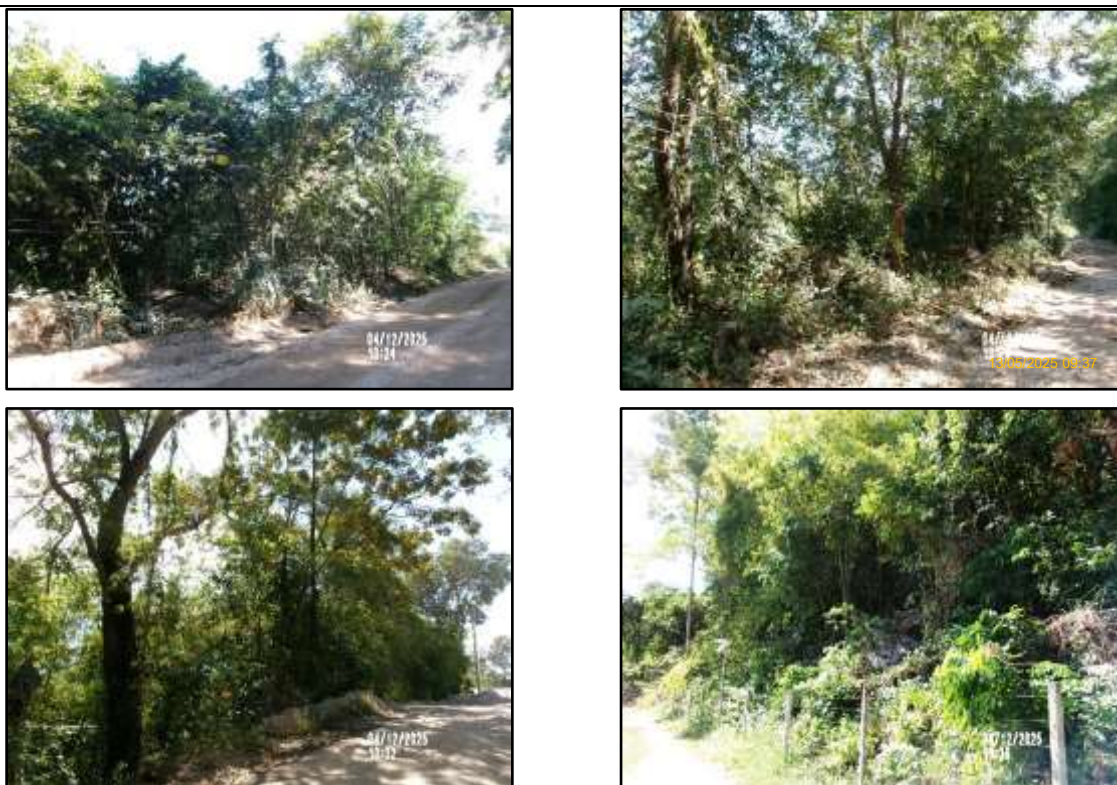
มาตรการป้องกันและแก้ไขผลกระทบสิ่งแวดล้อม	รายละเอียดการปฏิบัติตามมาตรการฯ	ปัญหา อุปสรรค ที่ไม่สามารถปฏิบัติตามมาตรการ และแนวทางแก้ไข	ภาพถ่าย/เอกสารประกอบผลการปฏิบัติตามมาตรการฯ
<p>2. มาตรการที่กำหนดโดยสำนักงานนโยบายและแผนทรัพยากรธรรมชาติและสิ่งแวดล้อม</p> <p>2.1 ในการตัดถนนที่จะขึ้นไปยังพื้นที่หน้าเหมือง ให้ตัดได้เฉพาะด้านทิศใต้และทิศตะวันตกเฉียงใต้ของแปลงคำขอประทานบัตรเท่านั้น</p>	<p>- โครงการฯ ได้ตัดถนนที่จะขึ้นไปยังพื้นที่หน้าเหมือง บริเวณด้านทิศใต้ของพื้นที่ประทานบัตร และปรับปรุงสภาพเส้นทางคมนาคมให้อยู่ในสภาพที่ใช้การได้ดีอยู่เสมอ รวมทั้งจัดให้มีป้ายจราจรเพื่อควบคุมรถที่วิ่งเข้า-ออกภายในพื้นที่โครงการอีกด้วย</p>	-	<p>- ภาพที่ 2.4 ป้ายจราจร และป้ายเตือนอันตรายภายในพื้นที่โครงการ</p> <p>- ภาพที่ 2.5 สภาพเส้นทางคมนาคมภายในพื้นที่โครงการ</p>
<p>2.2 ให้เว้นพื้นที่ทำเหมืองตามแผนผังโครงการโดยเฉพาะบริเวณด้านทิศตะวันออกเฉียงเหนือ พร้อมทั้งให้ปลูกต้นไม้เสริมภายในพื้นที่โครงการที่ไม่มีการเปิดทำเหมือง และโดยรอบบริเวณที่เก็บเตรียมไว้เพื่อเก็บน้ำขุนชั้น เพื่อป้องกันผลกระทบที่จะเกิดจากการทำเหมืองทั้งฝุ่นละออง เสียง และทัศนียภาพ</p>	<p>- โครงการฯ มีการปลูกต้นไม้โดยรอบพื้นที่โครงการเพื่อป้องกันผลกระทบด้านทัศนียภาพ เสียง และฝุ่นละอองจากการทำเหมืองของโครงการ และทำการติดตามการเจริญเติบโตเป็นระยะอย่างต่อเนื่อง</p>	-	- ภาพที่ 2.8 การปลูกต้นไม้โดยรอบพื้นที่โครงการ

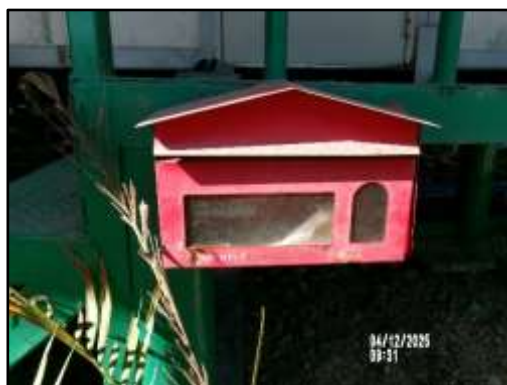
ภาพที่ 2.9 ตู้รับเรื่องร้องเรียนบริเวณหน้าเหมือง

มาตรการป้องกันและแก้ไขผลกระทบสิ่งแวดล้อม	รายละเอียดการปฏิบัติตามมาตรการฯ	ปัญหา อุปสรรค ที่ไม่สามารถปฏิบัติตามมาตรการ และแนวทางแก้ไข	ภาพถ่าย/เอกสารประกอบผลการปฏิบัติตามมาตรการฯ
<p>2. มาตรการที่กำหนดโดยสำนักงานนโยบายและแผนทรัพยากรธรรมชาติและสิ่งแวดล้อม (ต่อ)</p> <p>2.4 ให้ดำเนินการปลูกไม้ยืนต้นโตเร็ว เสริมในพื้นที่ที่เว้นการทำเหมืองโดยวิธีการปลูกให้มีระยะ 2x2 เมตร ภายในระยะเวลา 2 ปี หลังจากได้เริ่มเปิดทำเหมืองแร่แล้ว รวมทั้งให้มีการบำรุงรักษาดูแลต้นไม้เหล่านั้นให้มีความเจริญเติบโตที่ดี</p>	<p>- โครงการฯ มีการปลูกต้นไม้โดยรอบพื้นที่โครงการ และปลูกเพิ่มเติมบริเวณพื้นที่เว้นการทำเหมือง เพื่อป้องกันผลกระทบด้านทัศนียภาพเสียง และฝุ่นละอองจากการทำเหมืองของโครงการ และทำการติดตามการเจริญเติบโตเป็นระยะอย่างต่อเนื่อง</p>	-	- ภาพที่ 2.8 การปลูกต้นไม้โดยรอบพื้นที่โครงการ
<p>2.5 หากได้รับการร้องเรียนจากราษฎรที่อาศัยอยู่บริเวณใกล้เคียงว่าได้รับความเดือดร้อนรำคาญจากการดำเนินโครงการ หรือสาธารณสมบัติได้รับความเสียหายจากกิจกรรมเหมืองแร่และสำนักงานนโยบายและแผนทรัพยากรธรรมชาติและสิ่งแวดล้อมได้ตรวจพบว่า ไม่ปฏิบัติตามมาตรการที่กำหนดไว้ ผู้ถือประทานบัตรจะต้องยินยอมยุติการทำเหมืองตามคำสั่งของทางราชการแล้วแก้ไขเหตุแห่งความเดือดร้อนให้เสร็จสิ้นก่อนที่จะดำเนินการต่อไป</p>	<p>- ปัจจุบันโครงการฯ ยังไม่ได้รับข้อร้องเรียนจากราษฎรที่อาศัยอยู่ในบริเวณใกล้เคียงว่าได้รับความเดือดร้อนรำคาญ หรือสาธารณสมบัติได้รับความเสียหายจากการดำเนินกิจกรรมการทำเหมืองของโครงการ</p>	-	<p>- เอกสารแนบที่ 2.2 แผนผังแสดงขั้นตอนการตรวจสอบและแก้ไขข้อร้องเรียน</p> <p>- ภาพที่ 2.9 ตู้รับเรื่องร้องเรียนบริเวณหน้าเหมือง</p>
