บทที่ 2

ผลการดำเนินการตามมาตรการป้องกันและแก้ไขผลกระทบสิ่งแวดล้อม

การดำเนินการตามมาตรการป้องกันและแก้ไขผลกระทบสิ่งแวดล้อม (ระยะดำเนินการ) โครงการอาคารเช่าสำหรับผู้มีรายได้น้อย จังหวัดสมุทรสาคร (กลุ่มแบบ 3) ประจำเดือนกรกฎาคม - ธันวาคม 2568 มีรายละเอียดผลการปฏิบัติตามมาตรการที่กำหนด รายละเอียดแสดงดังต่อไปนี้

ตารางที่ 2.1-1 รายงานผลการปฏิบัติตามมาตรการป้องกันและแก้ไขผลกระทบสิ่งแวดล้อม โครงการอาคารเช่าสำหรับผู้มีรายได้น้อย จังหวัดสมุทรสาคร (กระทุ่มแบน 3)

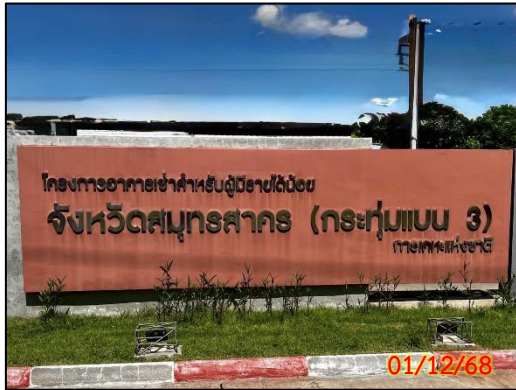
รูปที่ 2.2-1 ป้ายชื่อโครงการ

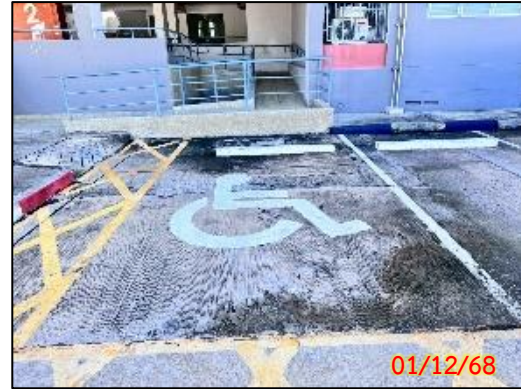
รูปที่ 2.2-2 ที่จอดรถสำหรับคนพิการภายในโครงการ

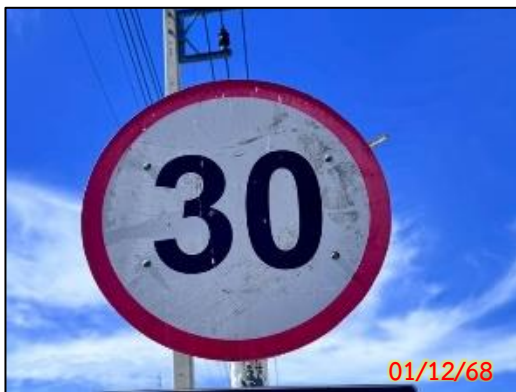
รูปที่ 2.2-3 ป้ายจำกัดความเร็วของรถภายในโครงการ

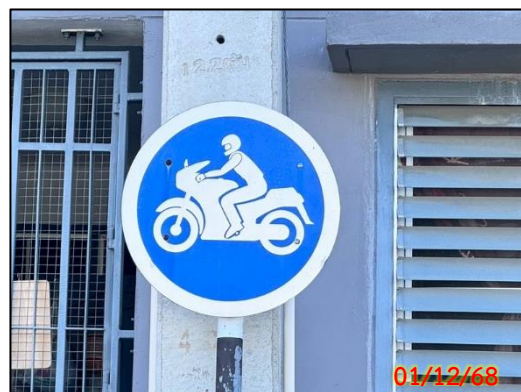
รูปที่ 2.2-4 ป้ายที่จอดรถจักรยานยนต์ภายในโครงการ

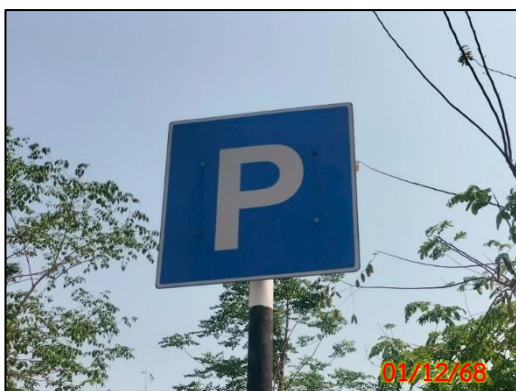
รูปที่ 2.2-5 ป้ายที่จอดรถภายในโครงการ

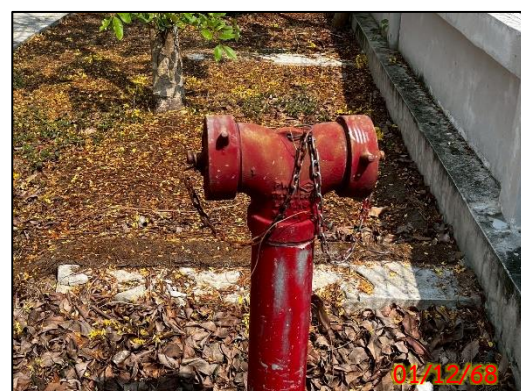
รูปที่ 2.2-6 หัวรับน้ำดับเพลิงภายในโครงการ

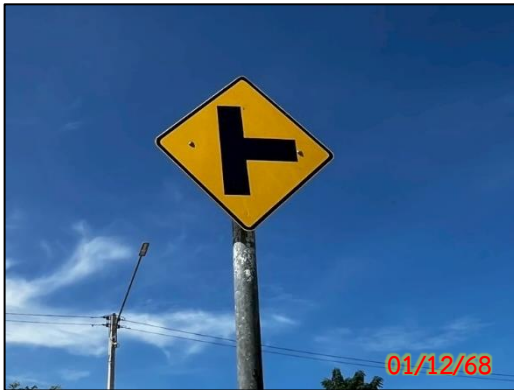
รูปที่ 2.2-7 ป้ายเตือนทางโทแยกทางเอกทางขวา
ภายในโครงการ

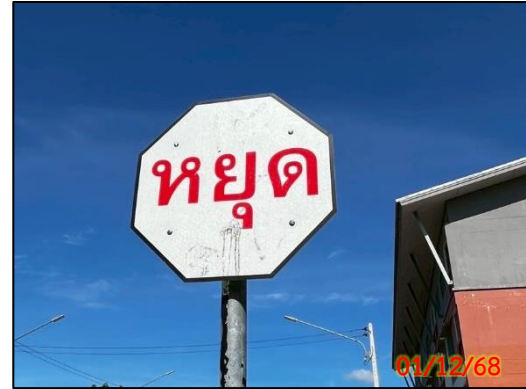
รูปที่ 2.2-8 ป้ายหยุดภายในโครงการ

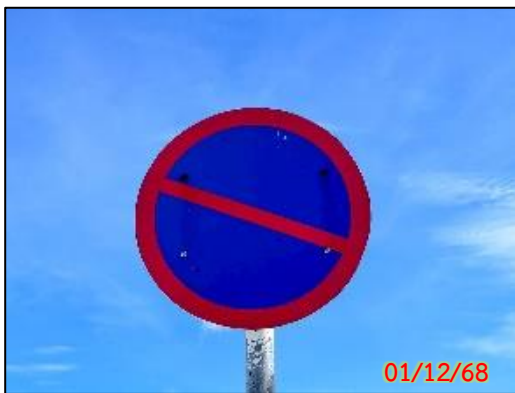
รูปที่ 2.2-9 ป้ายห้ามจอดภายในโครงการ

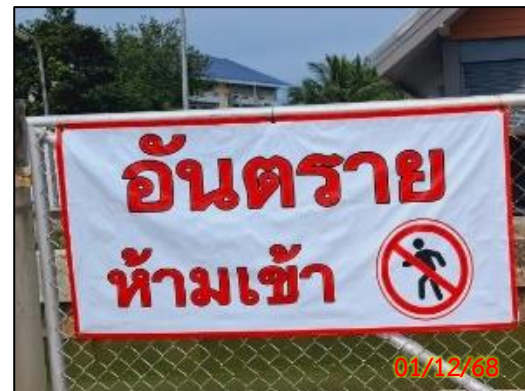
รูปที่ 2.2-10 ป้ายเตือนอันตรายห้ามเข้าบริเวณ
ระบบบำบัดน้ำเสีย

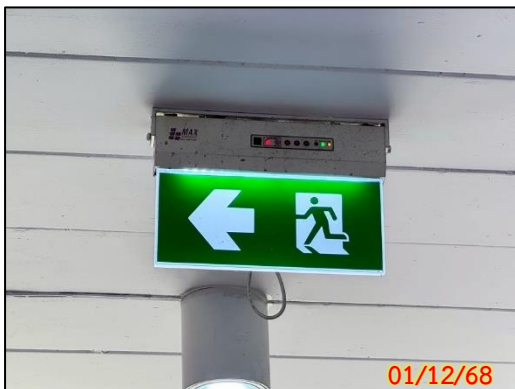
รูปที่ 2.2-11 ป้ายทางหนีไฟภายในโครงการ

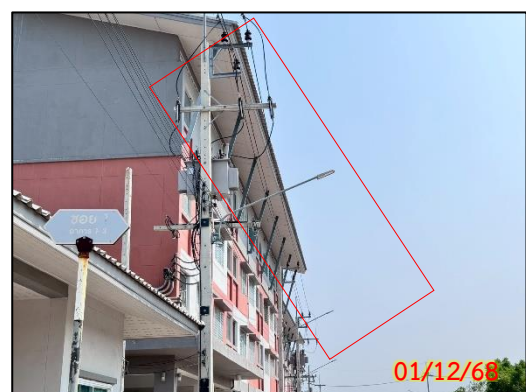
รูปที่ 2.2-12 ไฟส่องสว่างภายในโครงการ
