ผลการปฏิบัติตามมาตรการป้องกัน แก้ไข และลดผลกระทบสิ่งแวดล้อม

## บทที่ 2

#### 2.1 ผลการดำเนินการตามมาตรการลดผลกระทบสิ่งแวดล้อม

โครงการ โรงแรมเดวาภูเก็ต รีสอร์ท แอนด์ วิลล่า ตั้งอยู่ที่ ซอยในยาง 2 หมู่ที่ 1 ตำบลสาคร อำเภอลำปาง จังหวัดภูเก็ต ได้ดำเนินการจัดทำรายงานการปฏิบัติตามมาตรการลดผลกระทบและติดตามตรวจสอบคุณภาพสิ่งแวดล้อม ตามเงื่อนไขของมาตรการป้องกันและแก้ไขผลกระทบสิ่งแวดล้อมและมาตรการติดตามตรวจสอบคุณภาพสิ่งแวดล้อม โดยโครงการได้รับการอนุมัติจากสำนักงานนโยบายและแผนทรัพยากรธรรมชาติและสิ่งแวดล้อม ตามหนังสือแจ้งผลการพิจารณาเห็นชอบรายงานเลขที่ ทส. 1009.5/11908 ลงวันที่ 19 กันยายน 2560 ครอบคลุมปัจจัยทางสิ่งแวดล้อมที่สำคัญ คือ

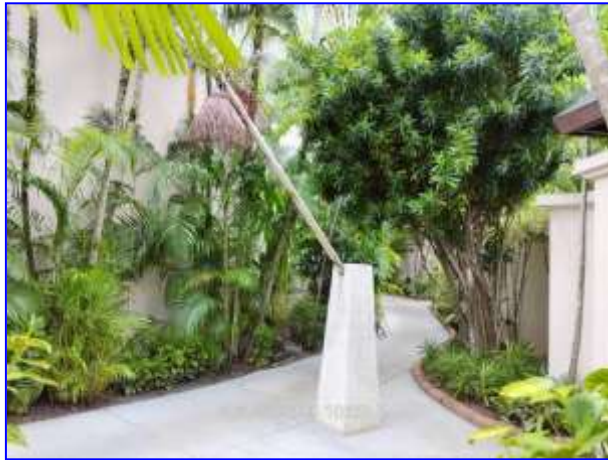
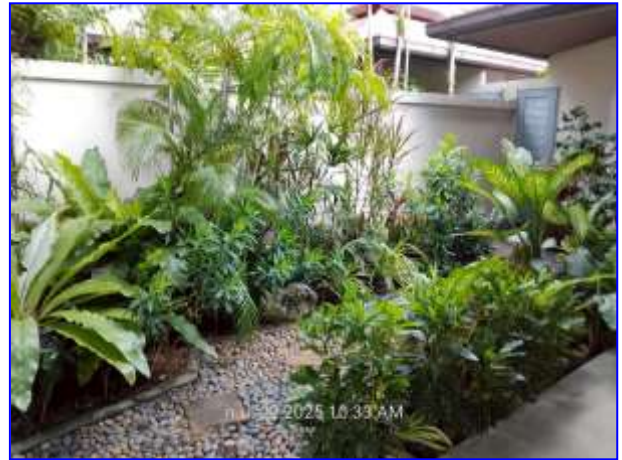
รูปที่ 2.1 พื้นที่สีเขียว

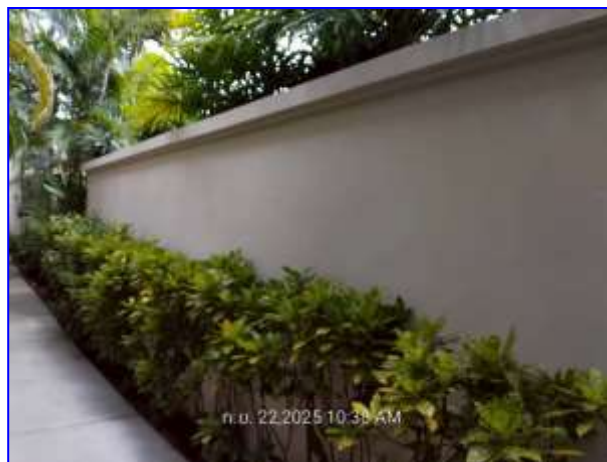
| มาตรการป้องกันและแก้ไขผลกระทบสิ่งแวดล้อม | รายละเอียดผลการปฏิบัติตามมาตรการ และประสิทธิภาพของการดำเนินการ | ปัญหา อุปสรรค และแนวทางการแก้ไข |
|---|---|---|
| <b>1.1 สภาพภูมิประเทศ</b><br>(1) ปลุกหญ้าหรือพืชคลุมดินตามความลาดชันของพื้นที่ภายในพื้นที่โครงการ เพื่อป้องกันการชะล้างของหน้าดิน<br>(2) จัดให้มีรั้วโดยรอบแนวเขตที่ดินของโครงการ สูงไม่น้อยกว่า 1.5 เมตร เพื่อป้องกันการพังทลายของดินถล่มสู่พื้นที่ข้างเคียง | - โครงการปลุกหญ้าหรือพืชคลุมดินตามความลาดชันของพื้นที่ภายในพื้นที่โครงการ เพื่อป้องกันการชะล้างของหน้าดิน (รูปที่ 2.4)<br>- โครงการจัดให้มีรั้วโดยรอบแนวเขตที่ดินของโครงการ สูงไม่น้อยกว่า 1.5 เมตร เพื่อป้องกันการพังทลายของดินถล่มสู่พื้นที่ข้างเคียง (รูปที่ 2.2) | - ไม่พบปัญหา<br>- ไม่พบปัญหา |

| มาตรการป้องกันและแก้ไขผลกระทบสิ่งแวดล้อม | รายละเอียดผลการปฏิบัติตามมาตรการ และประสิทธิภาพของการดำเนินการ | ปัญหา อุปสรรค และแนวทางการแก้ไข |
|---|---|---|
| <b>1.3 ทรัพยากรดินและการชะล้างพังทลายของดิน</b><br>(1) ปลูกหญ้าหรือพืชคลุมดินตามความลาดชันของพื้นที่ภายในโครงการ เพื่อป้องกันการชะล้างของหน้าดิน<br>(2) จัดให้มีรั้วโดยรอบแนวเขตที่ดินของโครงการ สูงไม่น้อยกว่า 1.5 เมตร เพื่อป้องกันการพังทลายของดินถล่มสู่พื้นที่ข้างเคียง | - โครงการปลูกหญ้าหรือพืชคลุมดินตามความลาดชันของพื้นที่ภายในโครงการ เพื่อป้องกันการชะล้างของหน้าดิน (รูปที่ 2.4)<br>- โครงการจัดให้มีรั้วโดยรอบแนวเขตที่ดินของโครงการ สูงไม่น้อยกว่า 1.5 เมตร (รูปที่ 2.2) | - ไม่พบปัญหา<br><br>- ไม่พบปัญหา |

รูปที่ 2.2 รั้วโดยรอบโครงการ

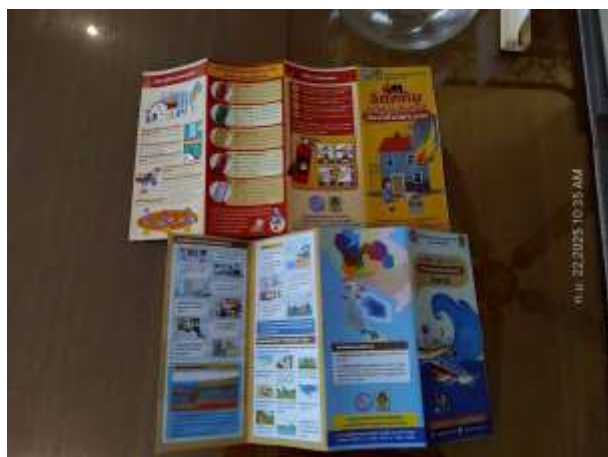
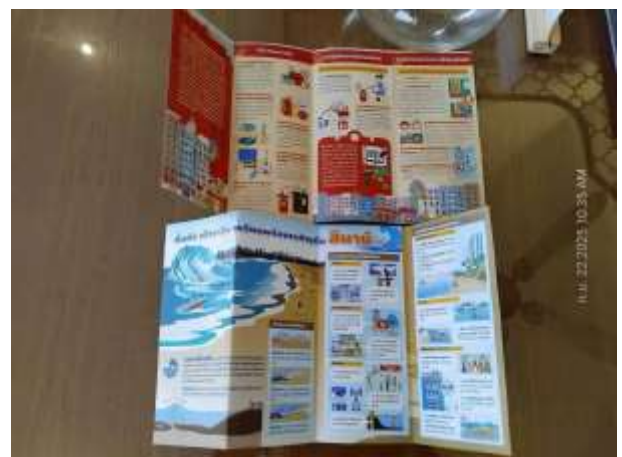
รูปที่ 2.3 ข้อควรปฏิบัติกรณีเกิดแผ่นดินไหว

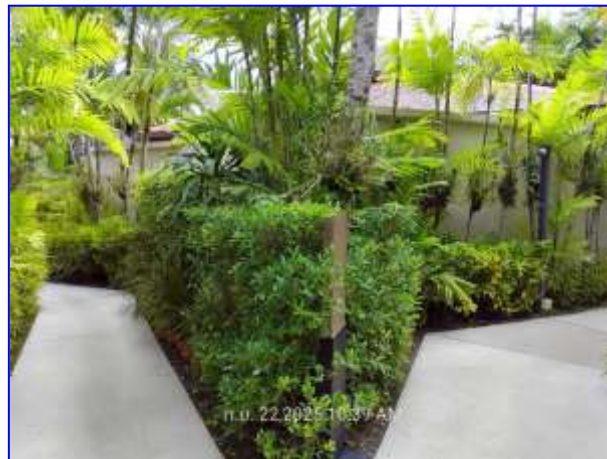
รูปที่ 2.4 พืชคลุมดิน

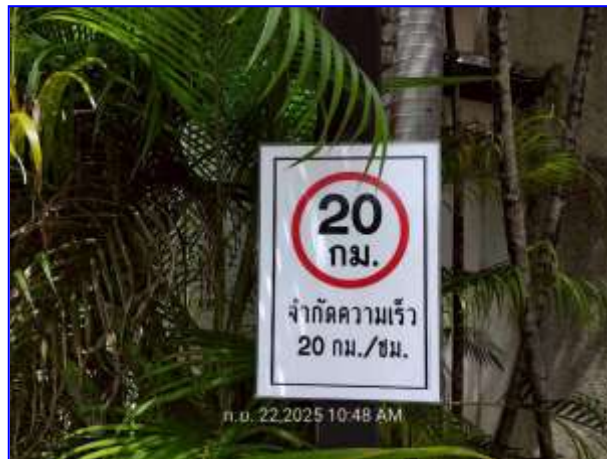
รูปที่ 2.5 ป้ายควบคุมความเร็ว

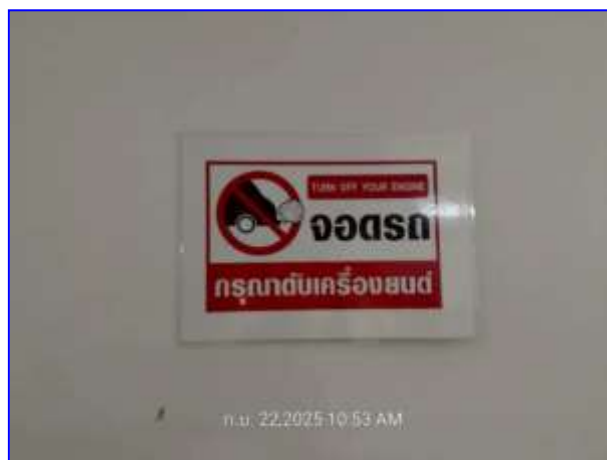
| มาตรการป้องกันและแก้ไขผลกระทบสิ่งแวดล้อม | รายละเอียดผลการปฏิบัติตามมาตรการ และประสิทธิภาพของการดำเนินการ | ปัญหา อุปสรรค และแนวทางการแก้ไข |
|---|---|---|
| <b>มาตรการป้องกันและเฝ้าระวังผลกระทบต่อสุขภาพของผู้พักอาศัยภายในและภายนอกโครงการ</b><br><b>1. สุขภาพทางกาย</b><br><b>1.1 โรคระบบทางเดินหายใจ</b><br>(1) ติดตั้งป้ายห้ามติดเครื่องยนต์ทิ้งไว้เมื่อจอด ในตำแหน่งที่สามารถสังเกตเห็นได้ชัดเจน | - โครงการติดตั้งป้ายกรุณาดับเครื่องยนต์บริเวณที่จอดรถของโครงการ และบริเวณรับส่งผู้เข้าพักในโครงการ (รูปที่ 2.6) | - ไม่พบปัญหา |

รูปที่ 2.6 ป้ายกรุณาดับเครื่องยนต์

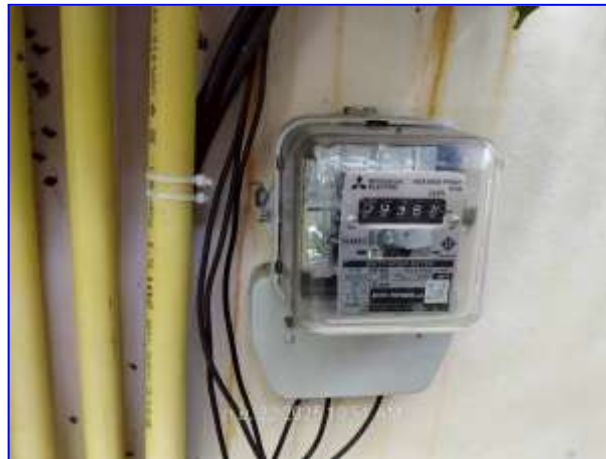
รูปที่ 2.8 มิเตอร์ระบบบำบัดน้ำเสียแยก

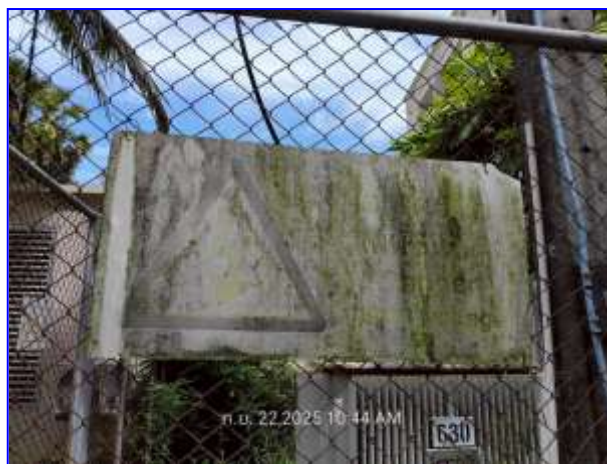
รูปที่ 2.11 ป้ายเตือนอันตรายที่หม้อแปลง

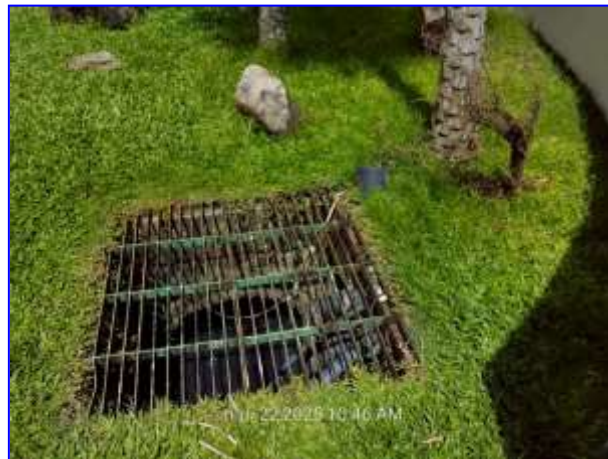
รูปที่ 2.16 ตะแกรงดักขยะ

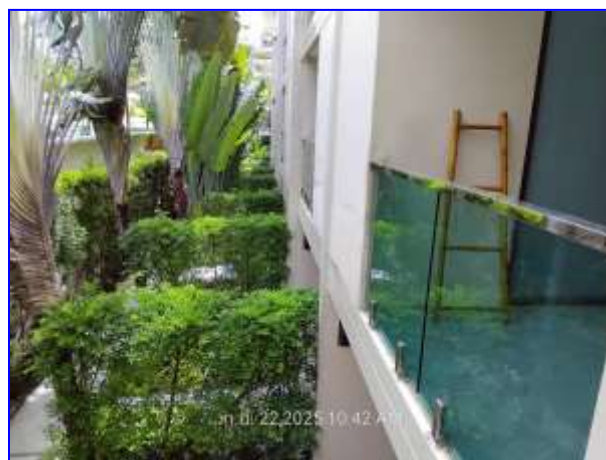
รูปที่ 2.24 ราวกันสูงบริเวณห้องพัก สูง 1 เมตร
