## บทที่ 2

### ผลการดำเนินการตามมาตรการป้องกันและแก้ไขผลกระทบสิ่งแวดล้อม

การดำเนินการตามมาตรการป้องกันและแก้ไขผลกระทบสิ่งแวดล้อม (ระยะดำเนินการ) โครงการบ้านเอื้ออาทร จังหวัดชลบุรี (บ้านเกาะโพธิ์) ประจำเดือนกรกฎาคม - ธันวาคม 2568 มีรายละเอียดผลการปฏิบัติตามมาตรการที่กำหนด รายละเอียดแสดงดังต่อไปนี้

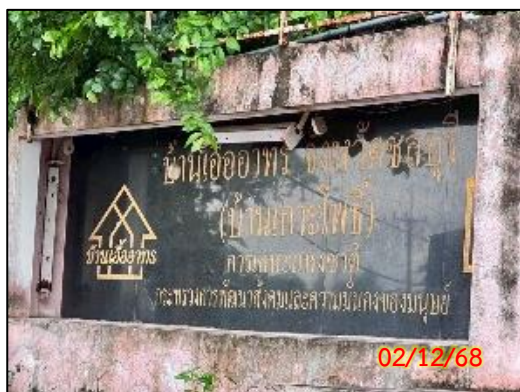
3.5 การคมนาคม	1. ติดตั้งป้ายชื่อโครงการและป้ายแสดงทางเข้า-ออกโครงการ ที่ระยะ 200 เมตร ก่อนถึงโครงการ	1. มีการติดตั้งป้ายโครงการ แต่ยังไม่มีการติดตั้งป้ายแสดงทางเข้า - ออกโครงการ ที่ระยะ 200 เมตร ก่อนถึงโครงการ	ควรมีการติดตั้งป้ายแสดงทางเข้า - ออกโครงการ ที่ระยะ 200 เมตร ก่อนถึงโครงการ

รูปที่ 2.2-1 ป้ายชื่อโครงการ

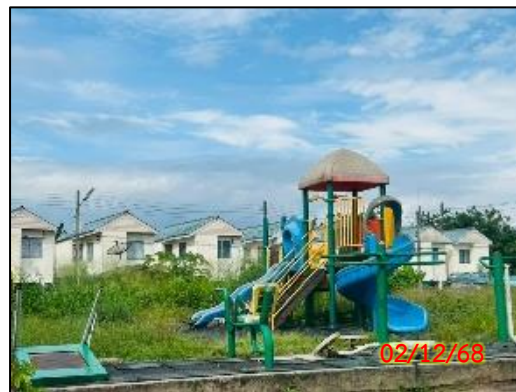
รูปที่ 2.2-2 สนามเด็กเล่นภายในโครงการ

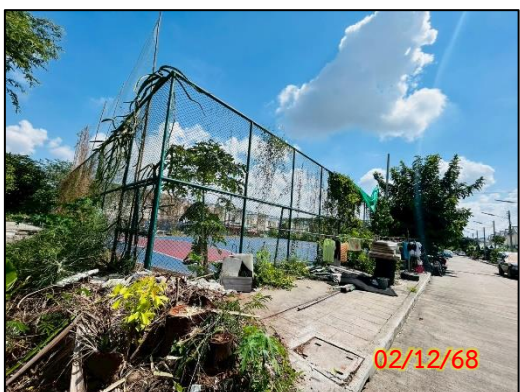
รูปที่ 2.2-3 สนามกีฬาภายในโครงการ

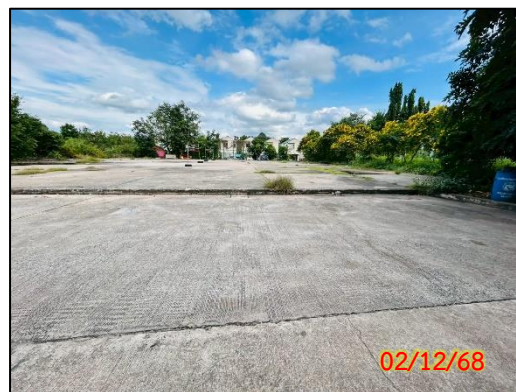
รูปที่ 2.2-4 ลานกิจกรรมภายในโครงการ

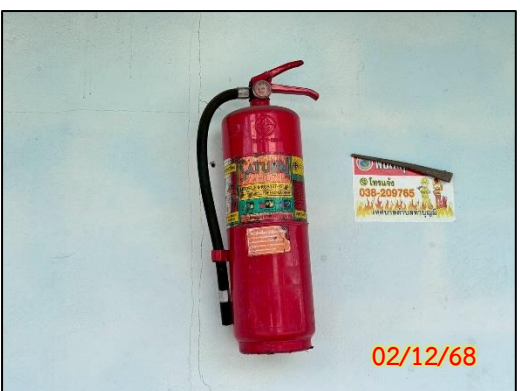
2. ติดตั้งถังดับเพลิงแบบมือถือประเภทเคมีแห้ง (ABC) ไว้สำหรับสำนักงานและอาคารศูนย์ชุมชนแห่งละ 2 ถัง รวมทั้งตรวจสอบประสิทธิภาพของถังดับเพลิงตามคำแนะนำของผู้จำหน่าย	2. เนื่องจากอาคารศูนย์ชุมชนยังไม่ได้เปิดให้ดำเนินการจึงไม่สามารถตรวจสอบได้	-	-

รูปที่ 2.2-5 ถังดับเพลิงภายในโครงการ

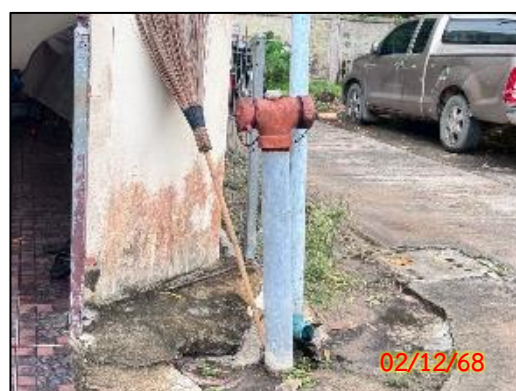
รูปที่ 2.2-6 หัวดับเพลิงภายในโครงการ

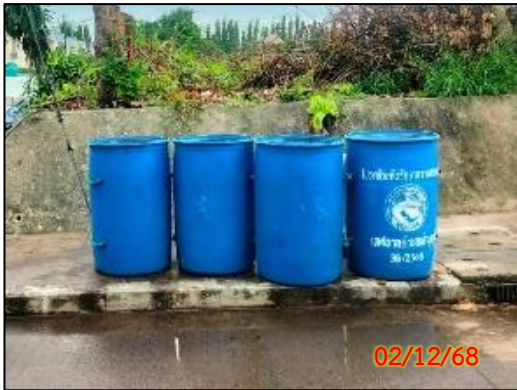
2. จัดถังขยะขนาด 240 ลิตร จำนวน 3 ถังแยกสำหรับขยะเปียกและขยะแห้งจำนวน 30 จุด ส่วนบริเวณศูนย์บริการชุมชน โรงเรียนอนุบาล ลานตลาด และสวนสาธารณะนั้นจะมีถังตั้งในบริเวณต่างๆ อย่างเพียงพอ	2. โครงการมีถังขยะของเทศบาลท่าบุญมี โดยไม่ได้มีการแยกประเภทขยะ จากการตรวจสอบพบว่าจำนวนถังขยะไม่เพียงพอ และไม่ครบตามจำนวนจุดถังขยะตามมาตรการ	จัดหาถังขยะ โดยแยกประเภทถังขยะจำนวนตามที่มาตรการกำหนด

รูปที่ 2.2-7 ถังขยะภายในโครงการ

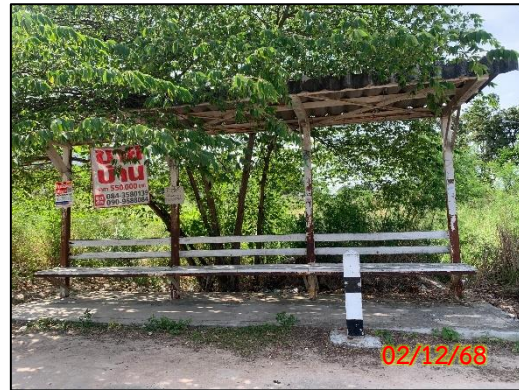
5. จัดให้มีที่พักรถโดยสารไว้บริเวณทางเข้า - ออกโครงการ เพื่อความสะดวกของผู้พักอาศัยภายในโครงการ	5. มีที่พักรถโดยสารไว้บริเวณทางเข้า - ออกโครงการ	-

รูปที่ 2.2-8 จุดรอรถโดยสารสาธารณะ
