## บทที่ 2

### ผลการดำเนินการตามมาตรการป้องกันและแก้ไขผลกระทบสิ่งแวดล้อม

การดำเนินการตามมาตรการป้องกันและแก้ไขผลกระทบสิ่งแวดล้อม (ระยะดำเนินการ) โครงการบ้านเอื้ออาทร จังหวัดชลบุรี (พานทอง) ประจำเดือนกรกฎาคม - ธันวาคม 2568 มีรายละเอียดผลการปฏิบัติตามมาตรการที่กำหนด รายละเอียดแสดงดังต่อไปนี้

**ตารางที่ 2.1-1** รายงานผลการปฏิบัติตามมาตรการป้องกันและแก้ไขผลกระทบสิ่งแวดล้อม (ระยะดำเนินการ) โครงการบ้านเอื้ออาทรจังหวัดชลบุรี (พานทอง)  
ประจำเดือนกรกฎาคม - ธันวาคม 2568

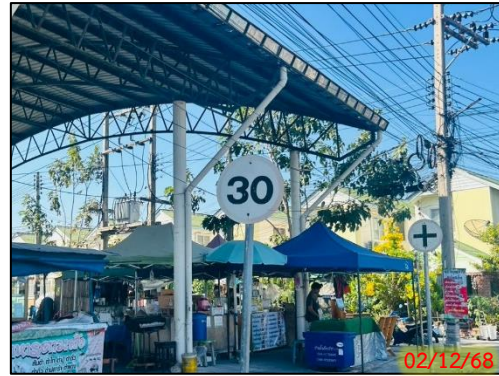
3.5. การคมนาคม ขนส่ง (ต่อ)	8. ติดตั้งป้ายจำกัดความเร็ว 30 กิโลเมตร/ชั่วโมง และป้ายแสดงทางแยกภายในโครงการ	8. โครงการมีการติดตั้งป้ายจำกัดความเร็ว 30 กิโลเมตร/ชั่วโมง และป้ายแสดงทางแยก ภายในโครงการ	-

รูปที่ 2.2-2 ป้ายจำกัดความเร็วภายในโครงการ

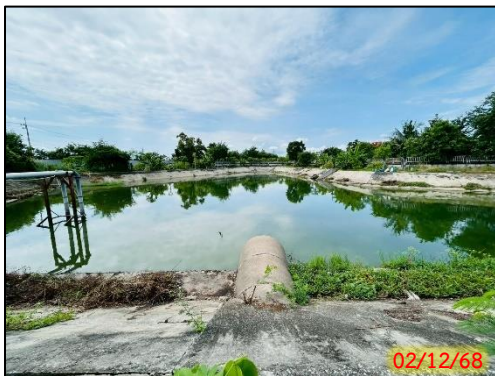
รูปที่ 2.2-3 บ่อหน่วงน้ำ

3.2 การระบาย น้ำฝน	1. รวบรวมน้ำฝนเข้าสู่บ่อหน่วงน้ำขนาด ความจุ 4,250.0 ลูกบาศก์เมตร เพื่อเก็บกักน้ำฝน ก่อนระบายสู่ท่อระบายน้ำสาธารณะ พร้อมทั้ง ควบคุมอัตราการระบายน้ำออกจากบ่อหน่วงน้ำ ในอัตรา 1.012 ลูกบาศก์เมตร/วินาที ไม่เกิน อัตราการระบายน้ำเดิมก่อนมีโครงการ (1.124 ลูกบาศก์เมตร/วินาที)	1. โครงการมีบ่อหน่วงน้ำขนาดความจุ 4,250.0 ลูกบาศก์เมตร และมีการควบคุม อัตราการระบายน้ำออกจากโครงการ ตามที่ มาตรการกำหนด	-

2. จัดให้มีเจ้าหน้าที่ดูแลบำรุงรักษาระบบระบายน้ำ ตะแกรงดักขยะ ท่อระบายน้ำ รวมทั้งเครื่องสูบน้ำ และอุปกรณ์ต่างๆ ให้อยู่ในสภาพใช้งานได้ต้อยู่ เสมอตลอดระยะดำเนินการรวมทั้งทำการขุดลอก ระดับตะกอนและวัชพืชในบ่อหน่วงน้ำเป็น ประจำปีละ 1 ครั้งและให้มีการดูแลรักษาพื้นที่ สีเขียวบริเวณบ่อหน่วงน้ำไม่ให้มีหญ้ารก	2. โครงการมีเจ้าหน้าที่ดูแลบำรุงรักษา ระบบระบายน้ำ ตะแกรงดักขยะ ท่อระบาย น้ำ รวมทั้งเครื่องสูบน้ำและอุปกรณ์ต่างๆ ให้อยู่ ในสภาพใช้งานได้ต้อยู่เสมอรวมทั้งทำการ ขุดลอกระดับตะกอนและวัชพืชในบ่อหน่วง น้ำเป็นประจำและให้มีการดูแลรักษาพื้นที่ สีเขียวบริเวณบ่อหน่วงน้ำไม่ให้มีหญ้ารก	-

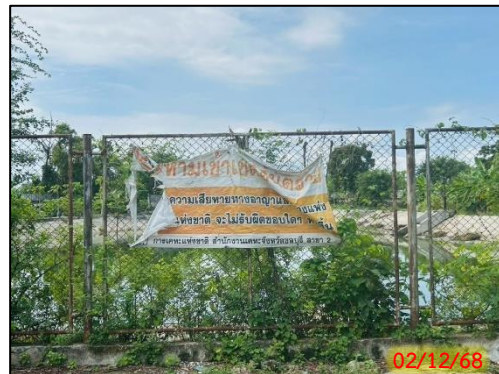
3. ติดตั้งป้ายเตือน “อันตรายห้ามลงเล่นน้ำ” บริเวณบ่อหน่วงน้ำซึ่งเป็นบ่อเปิด เพื่อเตือนผู้พัก อาศัยให้ระมัดระวังและป้องกันอุบัติเหตุที่อาจ เกิดขึ้น	3. จากการตรวจสอบพบว่า โครงการมี ป้ายเตือน “ห้ามเข้าเขตอันตราย” ติดไว้ บริเวณบ่อหน่วงน้ำ	-

รูปที่ 2.2-4 ป้ายเตือน ห้ามเข้าเขตอันตราย

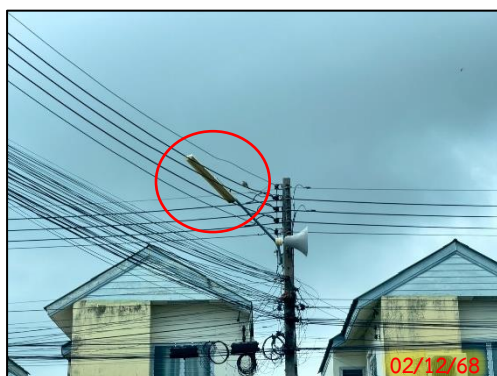
2. ติดตั้งไฟส่องสว่างตลอดแนวนนภายใน โครงการให้มองเห็นได้ชัดเจนในเวลากลางคืน	2. โครงการมีการติดตั้งไฟส่องสว่างตลอด แนวนนภายในโครงการให้มองเห็นได้ ชัดเจนในเวลากลางคืน	-

รูปที่ 2.2-5 ไฟส่องสว่างภายในโครงการ

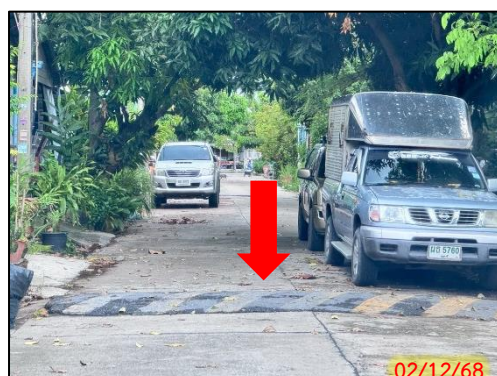
1.คุณภาพอากาศ เสียง และความ สั่นสะเทือน (ต่อ)	4. จัดให้มีสันชะลอความเร็วของรถตลอดแนวถนนภายในโครงการ	4. โครงการมีสันชะลอความเร็วของรถตลอดแนวถนนภายในโครงการ

รูปที่ 2.2-6 สันนูนชะลอความเร็ว

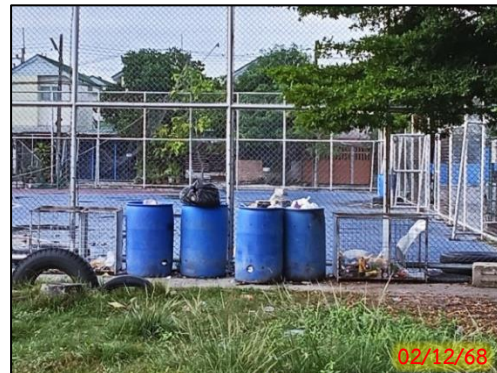
3. ถังรองรับขยะที่จัดเตรียมต้องเป็นถังที่มีฝาปิด ป้องกันแมลงไม่รั่วซึม	3. จากการตรวจสอบพบว่า ถังรองรับขยะ ของโครงการเป็นถังที่ไม่มีฝาปิดป้องกัน แมลง	เปลี่ยนถังขยะเป็นชนิด มีฝาปิดป้องกันแมลง

รูปที่ 2.2-14 ถังขยะภายในโครงการ
