รายงานผลการปฏิบัติตามมาตรการป้องกันและแก้ไขผลกระทบสิ่งแวดล้อม
และมาตรการติดตามตรวจสอบคุณภาพสิ่งแวดล้อม

โรงแรมแอทอีส ภูเก็ต ป่าตอง AtEase Phuket Patong

ระยะดำเนินการ ประจำปี 2568 (เดือนมกราคม-ธันวาคม)

กุมภาพันธ์ 2569

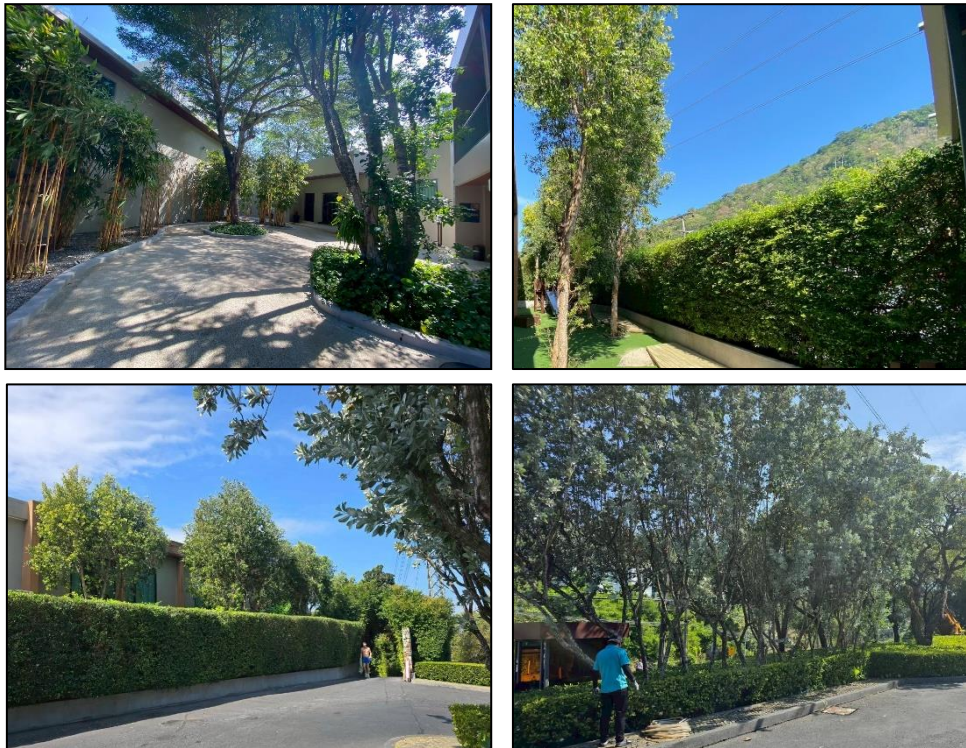
รูปที่ 3-1 พื้นที่สีเขียวและไม้ยืนต้นภายในโรงแรม และเจ้าหน้าที่ดูแลรักษาพื้นที่สีเขียว

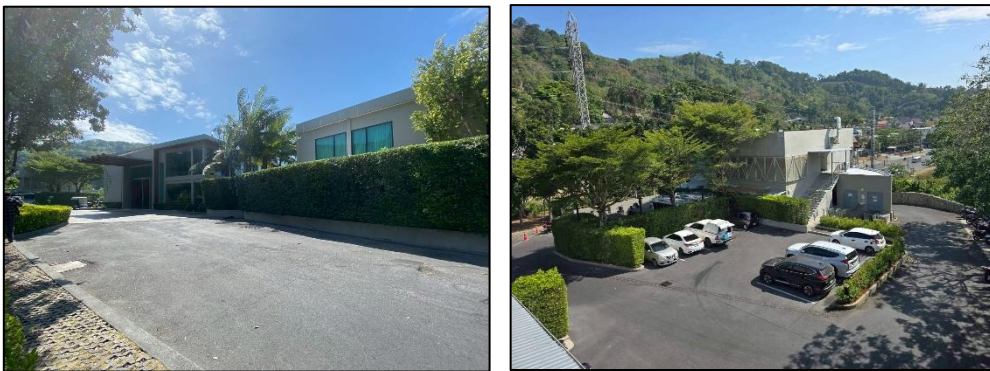
รูปที่ 3-5 ถนนภายในโรงแรมมีความสะอาดและอยู่ในสภาพดี

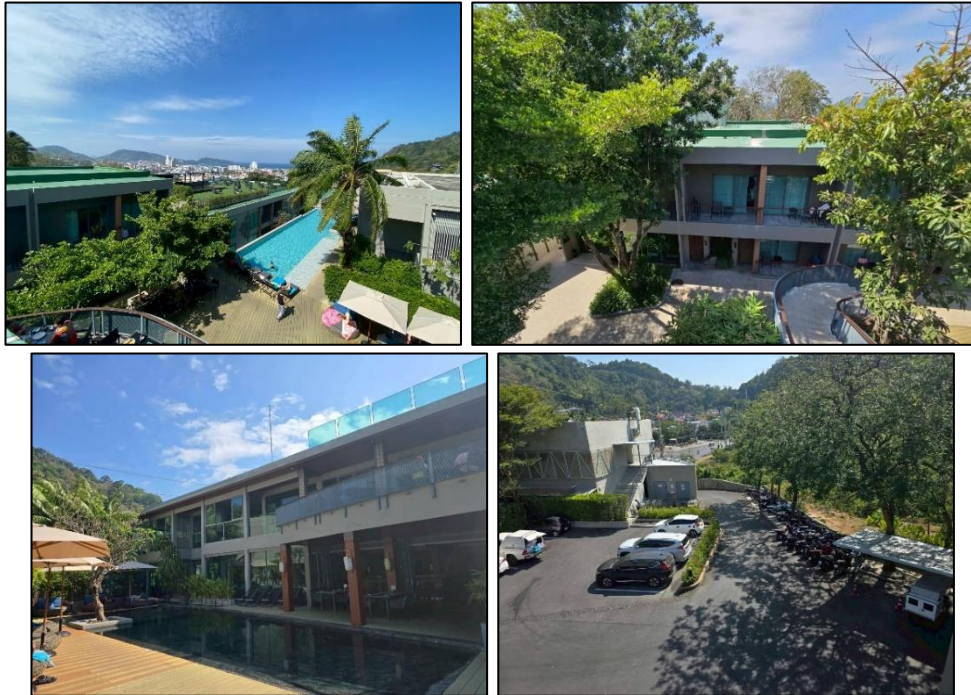
รูปที่ 3-7 สภาพพื้นที่โรงแรมปัจจุบัน ใช้โทนสีอาคารที่ไม่โดดเด่น และมีความกลมกลืนกับธรรมชาติ
และไม่มีการก่อสร้างหรือต่อเติมอาคารบริเวณที่ว่าง

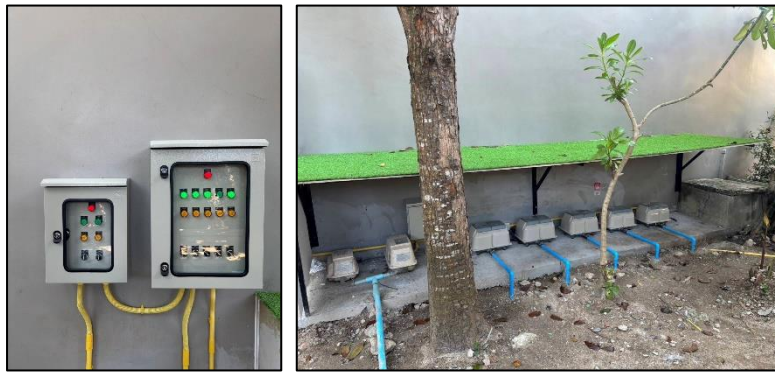
รูปที่ 3-10 ระบบบำบัดน้ำเสียของโรงแรม

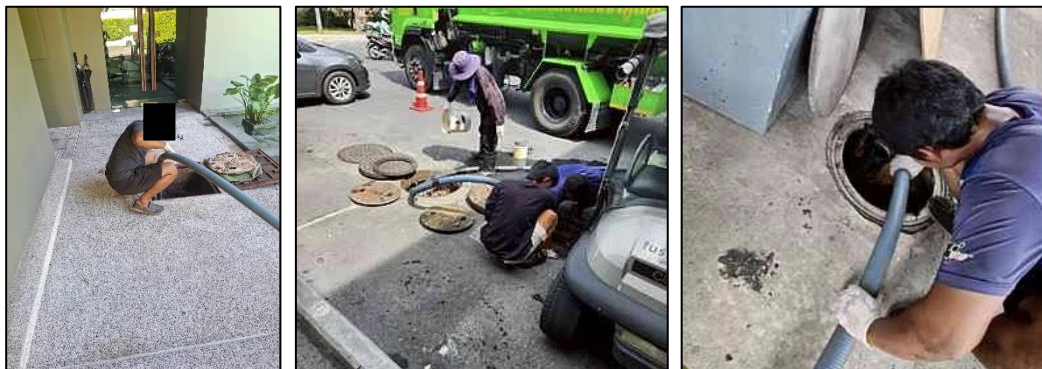
รูปที่ 3-12 เจ้าหน้าที่สูบน้ำตะกอนส่วนเกินจากระบบบำบัดน้ำเสีย

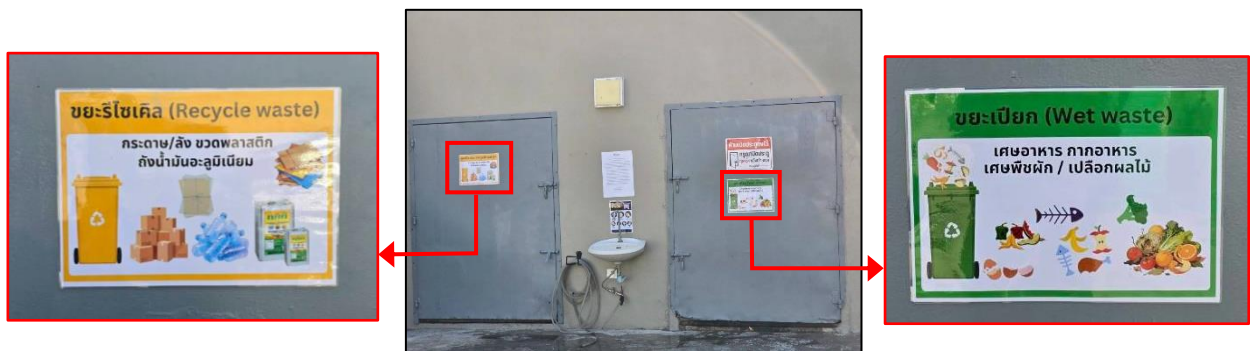
รูปที่ 3-23 จัดให้มีห้องพักมูลฝอยรวมซึ่งภายในแบ่งแยกประเภท และมีป้ายแสดงการแยกประเภทอย่างชัดเจน

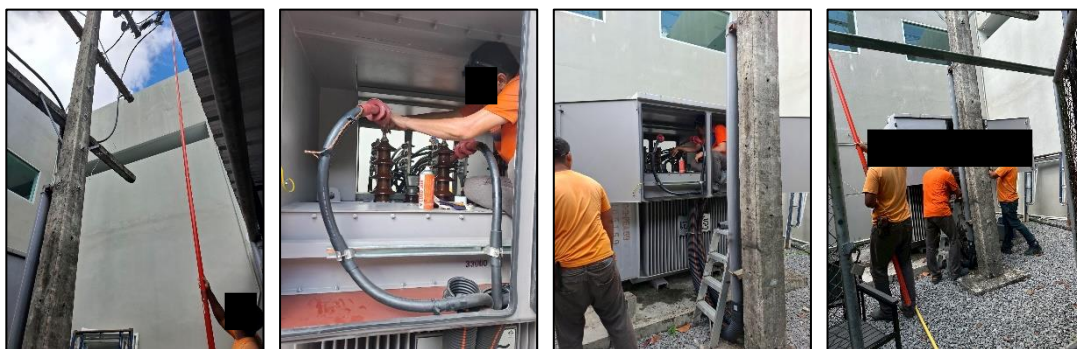
รูปที่ 3-30 เจ้าหน้าที่ดูแลซ่อมแซมและบำรุงรักษาหม้อแปลงไฟฟ้า

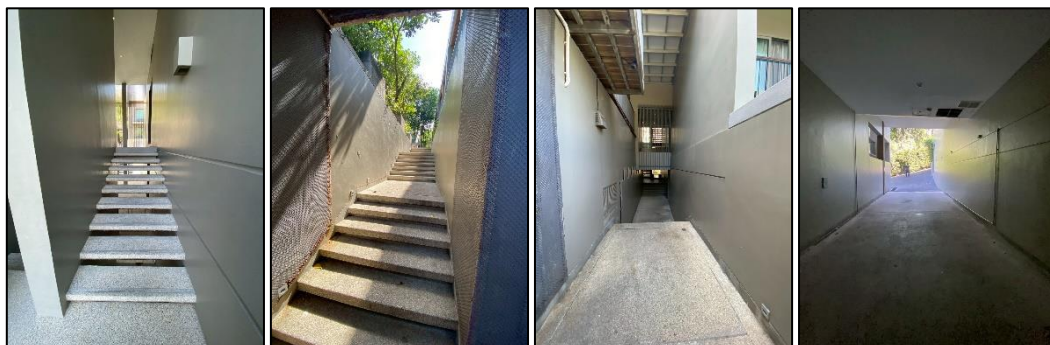
รูปที่ 3-35 ไม่มีสิ่งกีดขวางบริเวณโถงบันไดและโถงทางเดินภายในโรงแรม

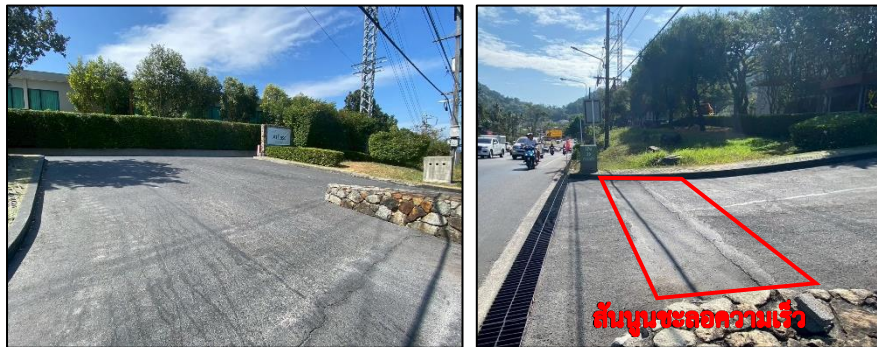
รูปที่ 3-36 บริเวณทางเข้า-ออกโรงแรมไม่มีสิ่งกีดขวาง ทางจราจรมีสภาพดี และมีสัญญาณชะลอความเร็ว

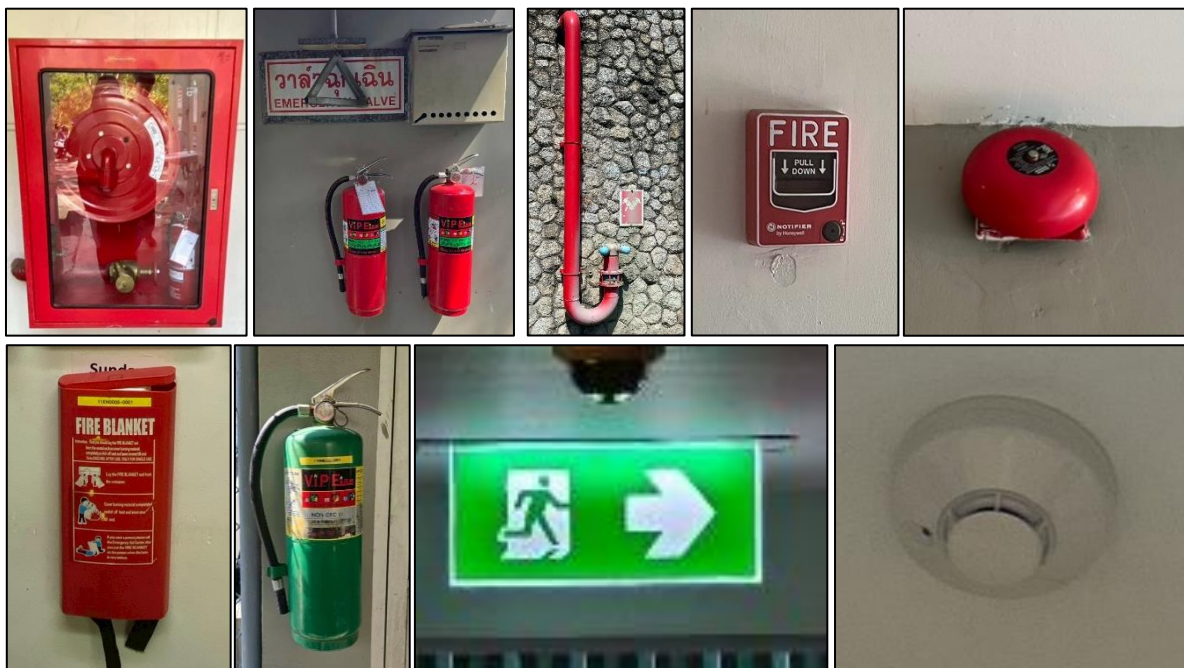
รูปที่ 3-44 ระบบป้องกันอัคคีภัยภายในโรงแรมเป็นไปตามที่กฎหมายกำหนด

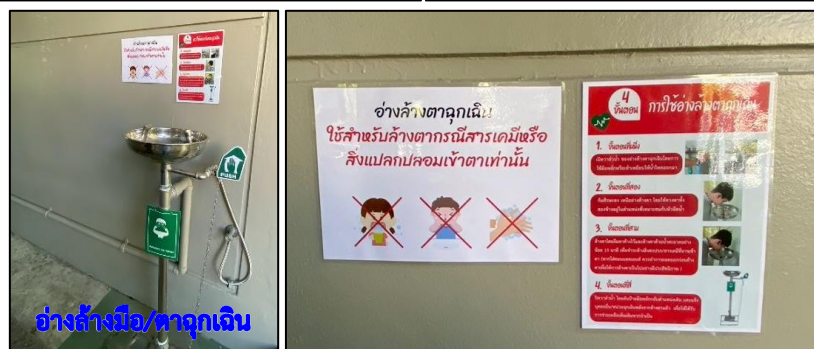
รูปที่ 3-55 ป้ายเตือนเกี่ยวกับสารเคมี ข้อควรปฏิบัติ และการปฐมพยาบาลเบื้องต้น

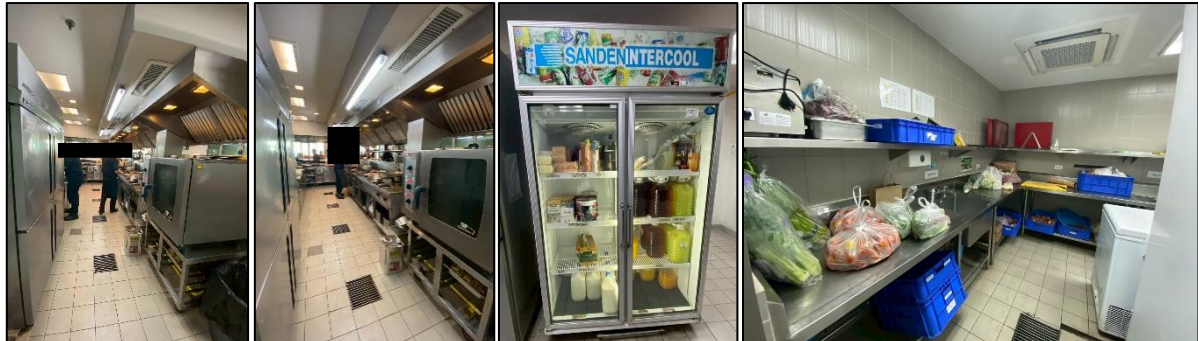
รูปที่-57 ห้องครัวของโรงแรมสะอาด และปฏิบัติตามหลักสุขาภิบาลอาหาร
