ผลการดำเนินการตามมาตรการป้องกันและแก้ไขผลกระทบสิ่งแวดล้อม

โครงการโรงแรมบันยันทรี กระบี่ (ทับแขก) ตั้งอยู่เลขที่ 279 หมู่ที่ 3 ตำบลหนองทะเล อำเภอเมืองกระบี่ จังหวัดกระบี่ ปัจจุบันเปิดดำเนินการภายใต้ชื่อโรงแรมบันยันทรี กระบี่ โดยบริษัท อันตามัน รีสอร์ท แอสเสท จำกัด โครงการเป็นโครงการประกอบกิจการประเภทโรงแรม ประกอบด้วยอาคารทั้งสิ้น จำนวน 25 อาคาร มีห้องพักรวม ทั้งสิ้น 72 ห้องพัก (81 ห้องนอน) แบ่งเป็นอาคารห้องพัก 13 อาคาร และอาคารส่วนบริการ 12 อาคาร ตั้งอยู่บน ขนาดที่ดิน 26-0-90.1 ไร่ หรือ 41,960.40 ตารางเมตรทั้งนี้ โครงการเข้าข่ายที่จะต้องศึกษาและจัดทำรายงานการวิเคราะห์ผลกระทบสิ่งแวดล้อม ซึ่งโครงการได้ดำเนินการจัดทำรายงานฯ ส่งให้ สผ. พิจารณาจนได้รับความเห็นชอบ แล้วตาม หนังสือที่ ทส 1009.5/5261 ลงวันที่ 1 พฤษภาคม 2560 โดย หนังสือเห็นชอบได้กำหนดมาตรการป้องกัน และแก้ไขผลกระทบสิ่งแวดล้อมและมาตรการติดตามตรวจสอบผลกระทบสิ่งแวดล้อม เพื่อเป็นแนวทางให้โครงการปฏิบัติรวมไปถึงเสนอรายงานผลการปฏิบัติตามมาตรการฯ ต่อหน่วยงานอนุญาต และหน่วยงานที่เกี่ยวข้อง รวมทั้ง สำนักงานนโยบายและแผนทรัพยากรธรรมชาติและสิ่งแวดล้อม (สผ.) ทุก 6 เดือนนั้น

ตารางที่ 2-1 สรุปผลการปฏิบัติตามมาตรการป้องกันและแก้ไขผลกระทบสิ่งแวดล้อม(ระยะดำเนินการ) โครงการโรงแรมบันยันทรี กระบี่ (ทับแขก)

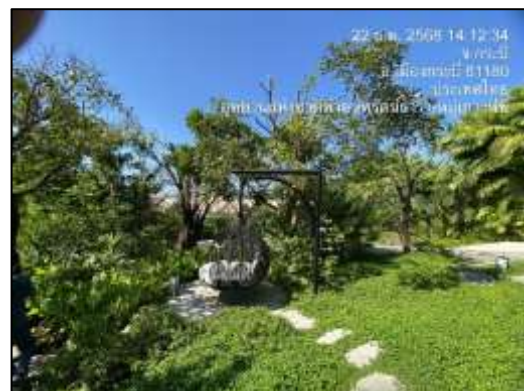
1.ทรัพยากรสิ่งแวดล้อมทางกายภาพ				
1.1 สภาพภูมิประเทศ	-	-	-	-
1.2 ทรัพยากรดินและ การเกิดดินถล่ม	1. จัดให้มีพื้นที่สีเขียว ร้อยละ 57.96 โดยการปลูกหญ้าไม้พุ่ม และไม้ยืนต้นปกคลุมดินในพื้นที่โครงการ	✓	โครงการจัดให้มีพื้นที่สีเขียวโดยการปลูกหญ้าไม้พุ่ม และ ไม้ยืนต้นปกคลุมดินในพื้นที่โครงการ	ปฏิบัติตามมาตรการ ภาพที่ 2-1 พื้นที่สีเขียว ภายในโครงการ

5. โครงการจัดให้มีพื้นที่สีเขียวคลุมดิน 24,322 ตร.ม. หรือประมาณร้อยละ 57.96 ของพื้นที่โครงการ	✓ โครงการจัดให้มีพื้นที่สีเขียวโดยการปลูกหญ้าไม้พุ่ม และไม้ยืนต้นปกคลุมดินในพื้นที่โครงการ	ปฏิบัติตามมาตรการ	ภาพที่ 2-1 พื้นที่สีเขียวภายในโครงการ

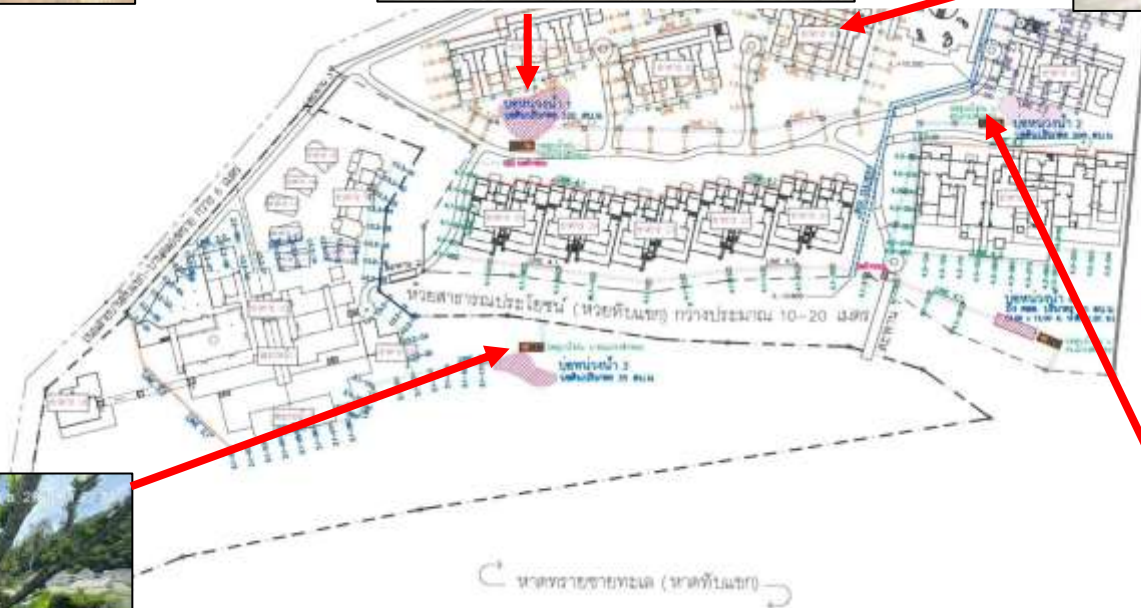
ภาพที่ 2-1 ระบายน้ำฝนของโครงการ

2. จัดให้มีท่อระบายน้ำเส้นผ่านศูนย์กลาง 0.40 ม. และ 0.60 ม. และวางระบายน้ำรูปตัวยู ความกว้าง 0.30 ม. ที่มีบ่อพักน้ำ เป็นระยะอยู่โดยรอบพื้นที่โครงการ โดยอาศัยแรงโน้มถ่วงของ โลก (Gravity) ลงสู่บ่อท่อน้ำ จากนั้นน้ำจะไหลผ่านตะแกรง ดักขยะเข้า สู่บ่อสูบน้ำก่อนสูบลงสู่ห้วยสาธารณประโยชน์ (ห้วยทับแขก) ต่อไป	✓	โครงการจัดให้มีท่อระบายน้ำและบ่อพักน้ำเป็นระยะ เพื่อไหลลงสู่บ่อท่อน้ำภายในโครงการ ก่อนปล่อยลงสู่ ห้วยทับแขกต่อไป	ปฏิบัติตามมาตรการ ภาพที่ 2-2 ระบายน้ำฝน ของโครงการในปัจจุบัน

2.2 นิเวศวิทยาทาง น้ำ	3. โครงการออกแบบให้มีท่อระบายน้ำเส้นผ่านศูนย์กลาง 0.4 ม.และ 0.6 ม. และวางระบายน้ำรูปตัวยู ความกว้าง 0.3 ม. ที่มีบ่อบักน้ำเป็นระยะอยู่โดยรอบพื้นที่โครงการ โดยอาศัยแรงโน้มถ่วงของโลก (Gravity)	✓ โครงการจัดให้มีท่อระบายน้ำและบ่อบักน้ำเป็นระยะเพื่อไหลลงสู่บ่อบักน้ำภายในโครงการก่อนปล่อยลงสู่ห้วยทับแขกต่อไป	ปฏิบัติตามมาตรการ	ภาพที่ 2-2 ระบายน้ำฝนของโครงการในปัจจุบัน

4. จัดให้มีการทรวน้ำภายในบ่อบักน้ำ จำนวน 4 บ่อโดยบ่อที่ 1 มีปริมาตร 320 ลบ.ม. บ่อที่ 2 มีปริมาตร 200 ลบ.ม. บ่อที่ 3 มีปริมาตร 35 ลบ.ม. บ่อที่ 4 ปริมาตร 40 ลบ.ม. โดยจัดให้มีเครื่องสูบน้ำเพื่อควบคุมอัตราการระบายน้ำไม่ให้มีค่าเกินอัตราการระบายน้ำ ก่อนการพัฒนาโครงการ	✓ โครงการจัดให้มีบ่อบักน้ำจำนวน 4 บ่อ และจัดให้มีท่อระบายน้ำออกให้มีค่าเกินอัตราการระบายน้ำก่อนการพัฒนาโครงการ	ปฏิบัติตามมาตรการ	ภาพที่ 2-2 ระบายน้ำฝนของโครงการในปัจจุบัน

3.4 การระบายน้ำ และป้องกันน้ำท่วม	1. โครงการออกแบบให้มีท่อระบายน้ำเส้นผ่านศูนย์กลาง 0.4 ม. และ 0.06 ม. และวางระบายน้ำรูปตัวยูขนาดความกว้าง 0.3 ม. มีบ่อพักน้ำเป็นระยะอยู่โดยรอบพื้นที่โครงการโดย อาศัยแรงโน้มถ่วงของโลก (Gravity)	✓ โครงการจัดให้มีท่อระบายน้ำและบ่อพักน้ำเป็นระยะ เพื่อไหลลงสู่บ่อท่อน้ำภายในโครงการก่อนปล่อยลงสู่ ห้วยทับแขกต่อไป	ปฏิบัติตามมาตรการ	ภาพที่ 2-2 ระบบระบาย น้ำฝนของโครงการใน ปัจจุบัน

3.4 การระบายน้ำ และป้องกันน้ำท่วม (ต่อ)	2. จัดให้มีการท่อน้ำภายในบ่อท่อน้ำจำนวน 4 บ่อโดยบ่อ ที่หนึ่งมีปริมาตร 320 ลบ.ม บ่อที่ 2 มีปริมาตร 200 ลบ.ม. บ่อ ที่ 3 มีปริมาตร 35 ลบ.ม บ่อที่ 4 มีปริมาตร 40 ลบ.ม. โดยจัด ให้มีเครื่องสูบน้ำเพื่อควบคุมอัตราการระบายน้ำไม่ให้ค่าเกิน อัตราการระบายน้ำก่อนการพัฒนาโครงการ	✓ โครงการจัดให้มีบ่อท่อน้ำจำนวน 4 บ่อ และจัดให้มี ท่อระบายน้ำออกให้มีค่าเกินอัตราการระบายน้ำก่อน การพัฒนาโครงการ	ปฏิบัติตามมาตรการ	ภาพที่ 2-2 ระบบระบาย น้ำฝนของโครงการใน ปัจจุบัน

วางระบายน้ำ

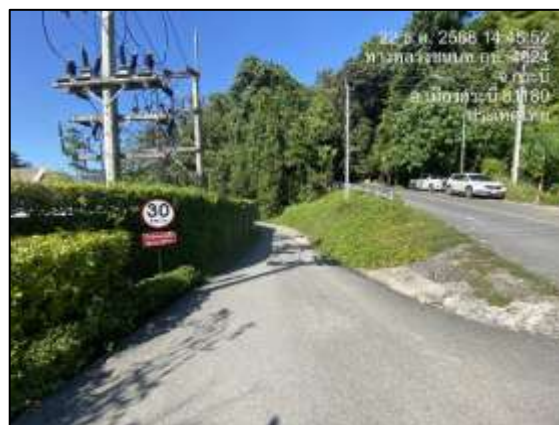
ภาพที่ 2-16 ป้ายชื่อโครงการที่สามารถมองเห็นได้แต่ไกล

7. ติดตั้งป้ายโครงการ ลูกศรแสดงทิศทางบริเวณเข้า-ออก โครงการที่สามารถมองเห็นได้ชัดเจนและในระยะทางที่จะ ชะลอรถได้ทันก่อนเข้าสู่โครงการได้อย่างปลอดภัย	✓ โครงการมีการติดตั้งป้ายชื่อโครงการให้สามารถมองเห็น ได้แต่ไกล และชะลอรถเพื่อเข้าสู่โครงการได้อย่าง ปลอดภัย	ปฏิบัติตามมาตรการ	ภาพที่ 2-16 ป้ายชื่อโครง การที่สามารถ มองเห็นได้ แต่ไกล
