บทที่ 2

ผลการตรวจการปฏิบัติตามมาตรการป้องกันและแก้ไขผลกระทบสิ่งแวดล้อม

ตารางที่ 2.2-1 ผลการตรวจสอบการปฏิบัติตามมาตรการป้องกันและแก้ไขผลกระทบสิ่งแวดล้อม (ระยะดำเนินการ) โครงการ เจ้าหลาว คานาน่า รีสอร์ท

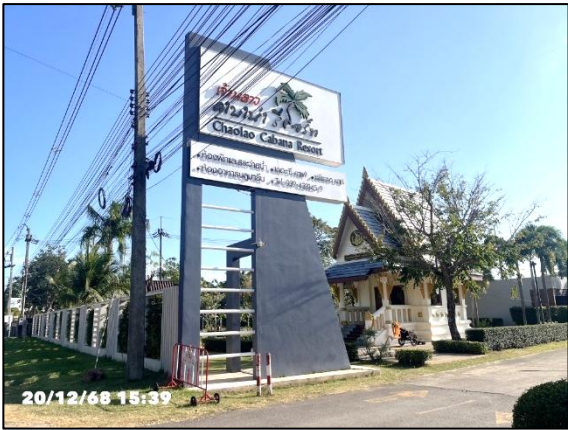
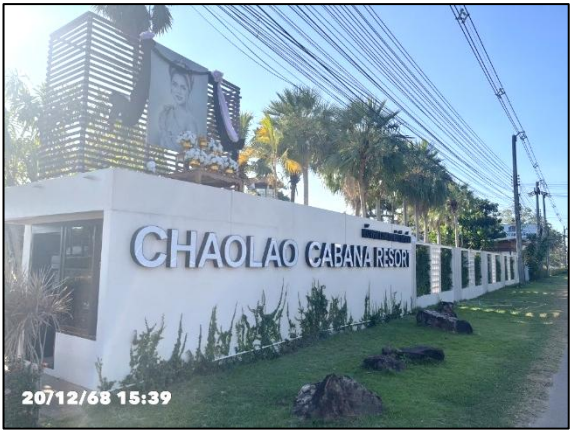
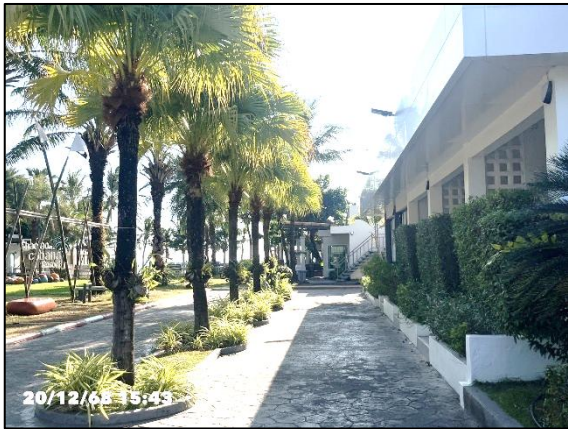
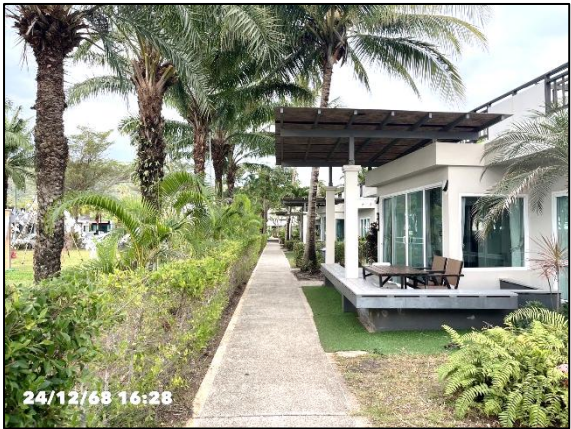
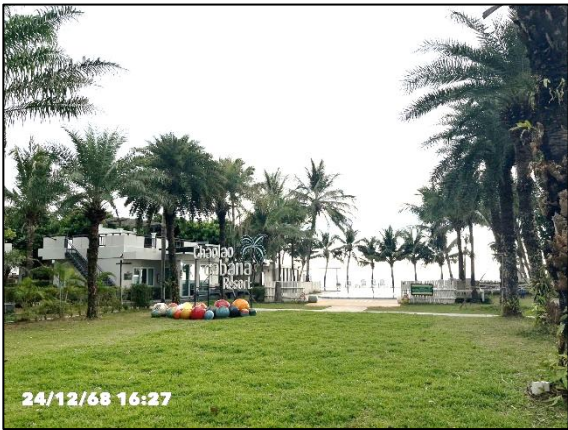
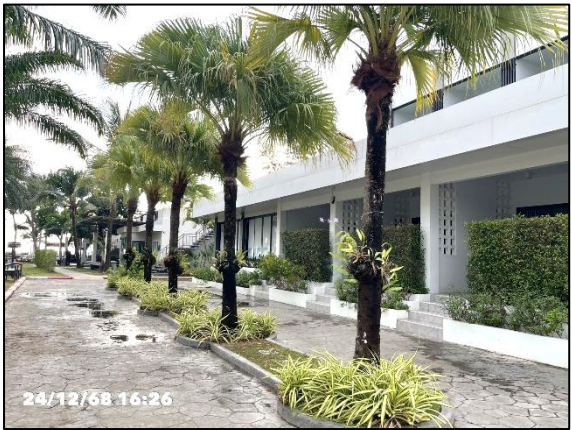
รูปที่ 2-1	สภาพภายในพื้นที่โครงการ ป้ายชื่อโครงการ และการจัดภูมิสถาปัตยกรรมและพื้นที่สีเขียว
ที่มา : บริษัท เนเชอรัล โอเปอเรชั่น จำกัด, ธันวาคม 2568

1. ทรัพยากรสิ่งแวดล้อมทางกายภาพ 1.1 ภูมิประเทศและภูมิสัณฐาน 1. จัดให้มีเจ้าหน้าที่ดูแลรักษาความเป็นระเบียบเรียบร้อยภายในบริเวณโครงการให้อยู่ในสภาพดีอยู่เสมอ	√			รูปที่ 2-1	- โครงการได้มีการดูแลรักษาความเป็นระเบียบเรียบร้อยและให้อยู่ในสภาพดีอยู่เสมอ

2. จัดภูมิสถาปัตย์ตามที่ออกแบบไว้และดูแลต้นไม้ไม้พุ่มต่าง ๆ และสนามหญ้า ให้มีสภาพแวดล้อมที่ดีอยู่เสมอ	√			รูปที่ 2-1	- โครงการจัดภูมิสถาปัตย์และจัดให้มีเจ้าหน้าที่คอยดูแล เพื่อให้ต้นไม้มีการเจริญเติบโตสวยงามอยู่เสมอ

3. จัดให้มีรั้วถาวรรอบพื้นที่โครงการและดูแลให้อยู่ในสภาพดีอยู่เสมอ	√			รูปที่ 2-1	- โครงการได้มีการดูแลรักษาดูแลรั้วถาวรรอบพื้นที่โครงการให้อยู่ในสภาพดีอยู่เสมอ

1.2 ดินและการชะล้างพังทลายของดิน 1. จัดให้มีพื้นที่สีเขียวภายในโครงการอย่างเพียงพอปลูกไม้ยืนต้น ไม้พุ่มและไม้คลุมดินชนิดต่าง ๆ ให้มากที่สุดตามที่ออกแบบไว้	√			รูปที่ 2-1	- โครงการได้มีการปลูกต้นไม้ยืนต้น ไม้พุ่มรวมถึงไม้คลุมดิน กระจายอยู่ทั่วบริเวณโครงการทำให้เกิดความร่มรื่น ทั้งนี้ได้มีการดูแลให้อยู่ในสภาพดีและสวยงามอยู่เสมอ

ป้ายชื่อโครงการและรั้วโครงการ

การจัดภูมิสถาปัตยกรรมและพื้นที่สีเขียว

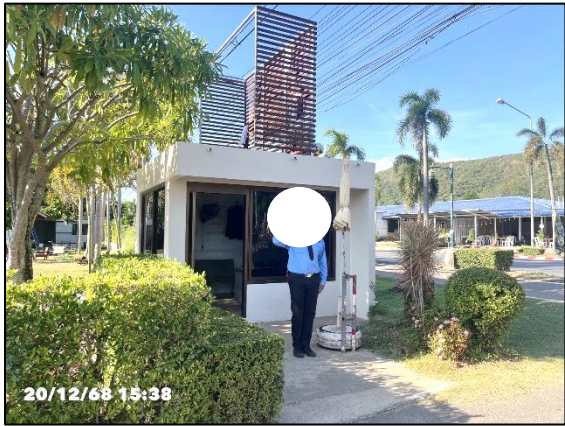
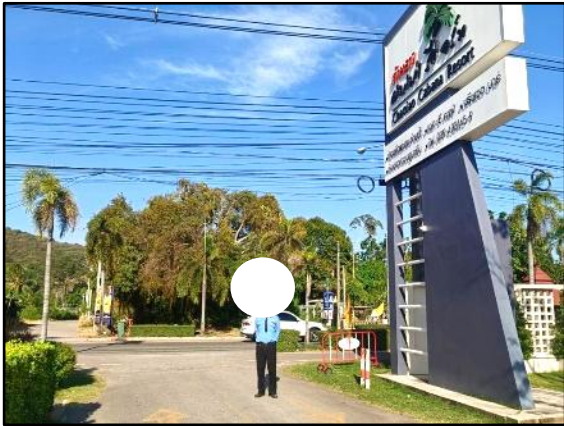
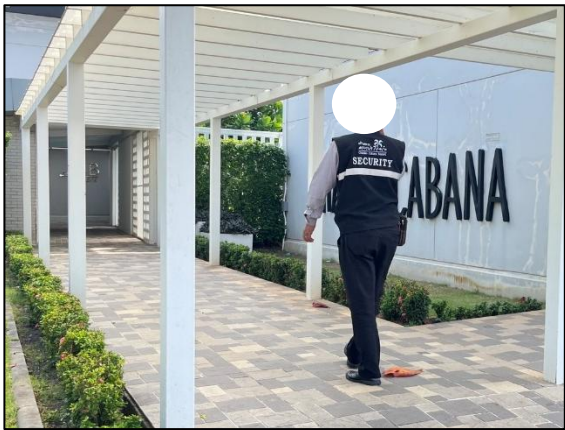
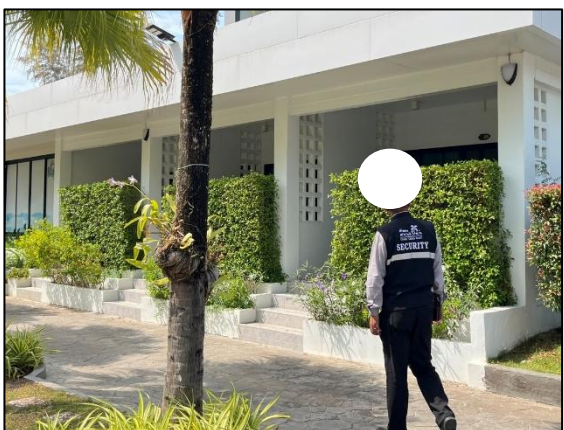
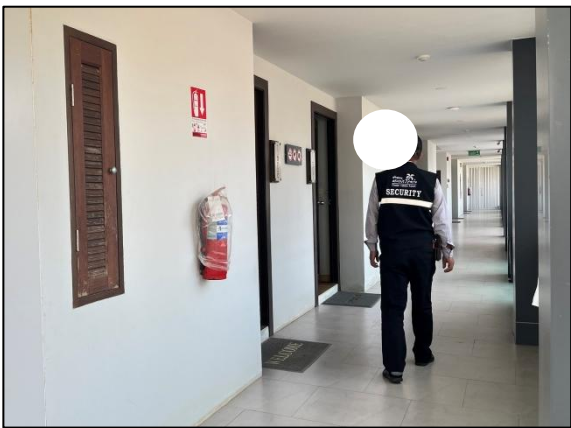
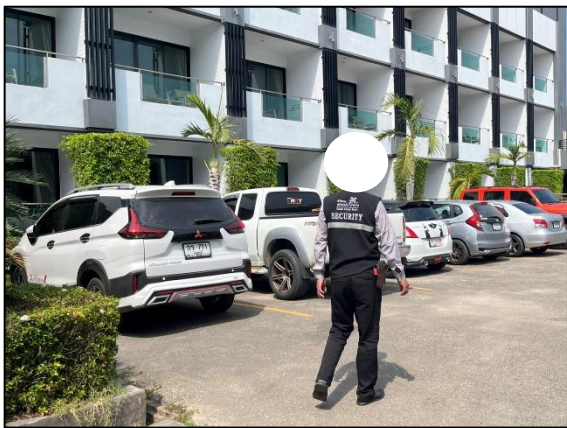
รูปที่ 2-2	เจ้าหน้าที่รักษาความปลอดภัยในโครงการ
ที่มา : บริษัท เนเซอร์ล โอเพอเรชั่น จำกัด, ธันวาคม 2568

4. จัดระบบการจราจรในโครงการให้เหมาะสมกับสภาพการจราจรภายนอก และให้มีเจ้าหน้าที่อำนวยความสะดวก	√			รูปที่ 2-2	- โครงการจัดให้มีเจ้าหน้าที่รักษาความปลอดภัยบริเวณทางเข้า-ออก เพื่อปฏิบัติ

3. ห้ามดำเนินกิจกรรมใด ๆ ที่มีเสียงดังในช่วงเวลาพักผ่อนของชุมชนในช่วงเวลากลางคืน	✓			รูปที่ 2-2	- โครงการได้มีการกำชับเจ้าหน้าที่ห้ามทำกิจกรรมที่ก่อให้เกิดเสียงดังรบกวน และได้มีการขอความร่วมมือผู้ใช้บริการไม่ให้ส่งเสียงดังในช่วงเวลากลางคืน เพื่อเป็นการไม่รบกวนของพื้นที่ติด และชุมชนใกล้เคียง ซึ่งอาจทำให้เกิดความรำคาญ และส่งผลการพักผ่อน

1.5 ความสั่นสะเทือน 1. กำหนดความเร็วของรถที่วิ่งภายในโครงการ “ใช้ความเร็วไม่เกิน 25 กิโลเมตร/ชั่วโมง” ไว้บริเวณด้านหน้าทางเข้า-ออกโครงการ	✓			รูปที่ 2-2	- โครงการจัดให้มีเจ้าหน้าที่คอยควบคุมดูแลความเร็วของรถยนต์ที่วิ่งภายในโครงการเพื่อลดแรงสั่นสะเทือนจากรถยนต์

จัดให้มีเจ้าหน้าที่รักษาความปลอดภัยคอยอำนวยความสะดวกด้านจราจร
และเจ้าหน้าที่เดินตรวจตราตรวจสอบความเรียบร้อยบริเวณพื้นที่โครงการ

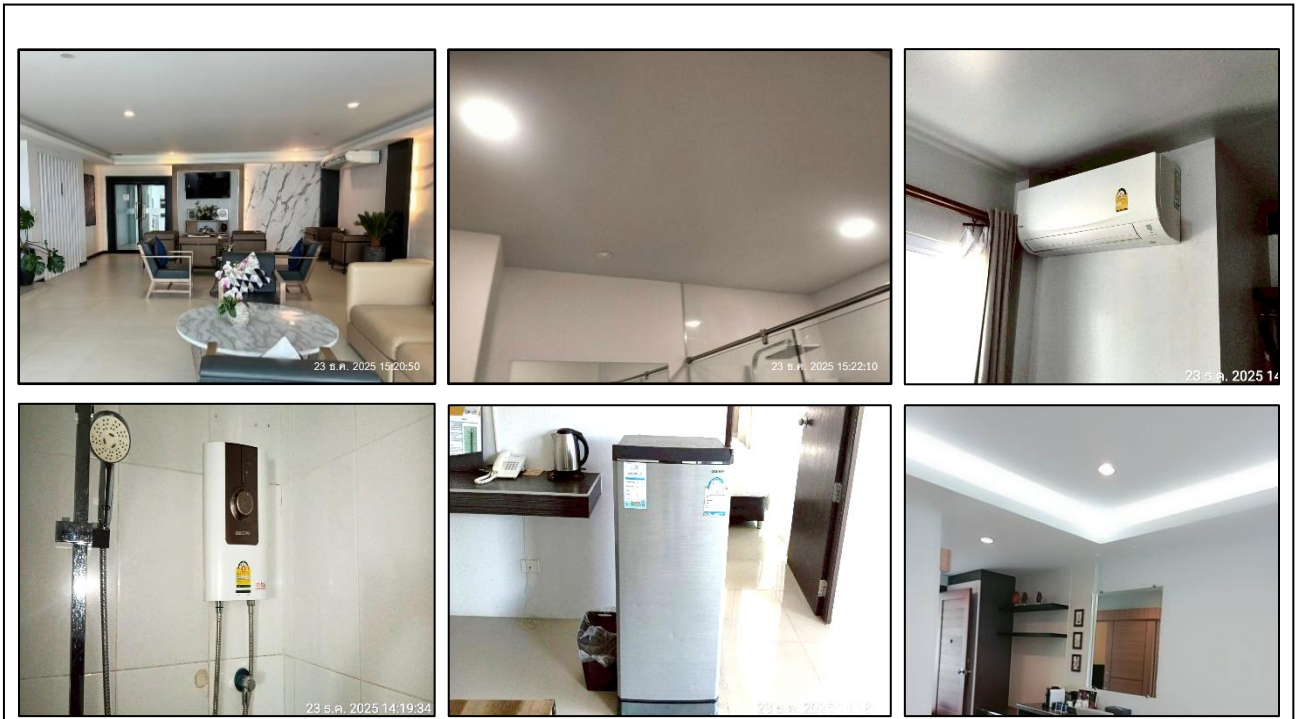
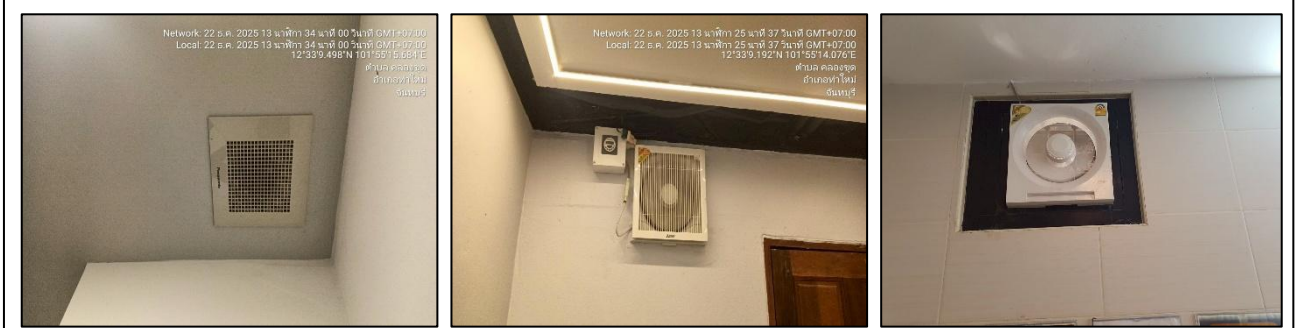
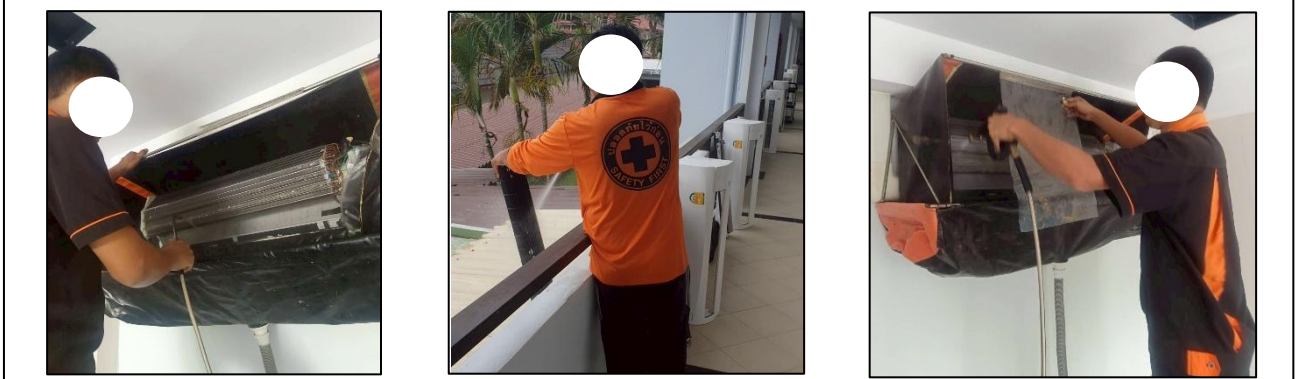
รูปที่ 2-3	จัดให้มีอุปกรณ์ไฟฟ้าแบบประหยัดพลังงาน การดูแลและทำความสะอาดระบบปรับอากาศเป็นประจำ และมีช่องระบายอากาศและความร้อนในอาคาร
ที่มา : บริษัท เนเซอร์ล โอเพอเรชั่น จำกัด, ธันวาคม 2568

5. ติดตั้งระบบระบายอากาศภายในอาคารและช่องเปิดระบายอากาศให้เป็นไปตามที่ออกแบบไว้และเป็นไปตามที่กฎหมายกำหนด	√			รูปที่ 2-3	- โครงการมีระบบระบายอากาศภายในอาคารและช่องเปิดระบายอากาศเป็นไปตามที่กฎหมายกำหนด

6. จัดให้มีการดูแลและบำรุงรักษาระบบปรับอากาศให้อยู่ในสภาพที่ดีและสะอาดพร้อมใช้งานตลอดเวลา	√			รูปที่ 2-3	- โครงการมีการดูแลและบำรุงรักษาระบบปรับอากาศให้ใช้งานได้ดียู่เสมอ

โครงการใช้หลอดไฟ LED ระบบเซ็นเซอร์ และอุปกรณ์ที่มีสัญลักษณ์ฉลากประหยัดไฟเบอร์ 5

ช่องระบายอากาศและพัดลมระบายอากาศในอาคาร

จัดให้มีเจ้าหน้าที่คอยทำความสะอาดระบบปรับอากาศภายในอาคารโครงการอยู่เสมอ

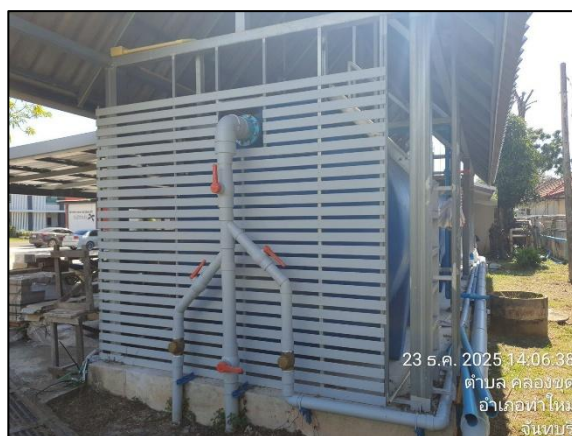
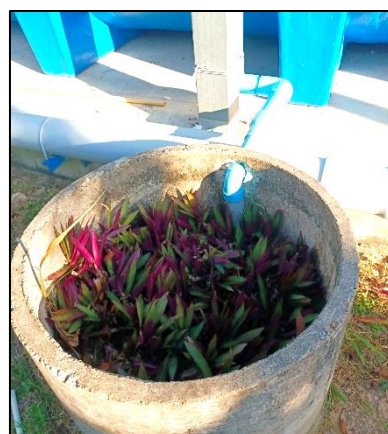
รูปที่ 2-4	<p>ถึงเก็บน้ำใช้สำรอง การตรวจสอบดูแลรักษาระบบจ่ายน้ำ ระบบเส้นท่อประปา</p> <p>ระบบบำบัดน้ำเสียรวม และจัดให้มีระบบกำจัดก๊าซมีเทน</p> <p>และละอองน้ำเสีย (Aerosol) ในโครงการ</p>
<p>ที่มา : บริษัท เนเชอรัล โอเปอเรชั่น จำกัด, ธันวาคม 2568</p>

5. จัดให้มีเจ้าหน้าที่ตรวจสอบดูแลรักษาระบบจ่ายน้ำระบบเส้นท่อประปา ก๊อกน้ำ และสุขภัณฑ์ต่าง ๆ	√			รูปที่ 2-4	- โครงการมีเจ้าหน้าที่ ฝ่ายช่างทำหน้าที่คอยตรวจสอบ ดูแลรักษาระบบจ่ายน้ำและระบบ

6. ใช้น้ำจากถังเก็บน้ำสำรองภายในอาคารเท่านั้น โดยหลีกเลี่ยงการดึงน้ำจากท่อของการประปาฯ โดยตรง	√			รูปที่ 2-4	- ระบบน้ำใช้ของโครงการเป็นการใช้น้ำจากถังเก็บน้ำสำรองภายในอาคารโดยตรง และแหล่งน้ำใช้หลักในโครงการเป็นน้ำที่ผลิตใช้เอง จึงไม่มีการดึงน้ำใช้มาจากท่อของการประปาฯ โดยตรง

9. จัดให้มีระบบกำจัดก๊าซมีเทนที่เกิดจากถังเกรอะ โดยใช้บ่อดินที่มีขนาดเพียงพอในการรองรับปริมาณก๊าซมีเทนที่เกิดขึ้นในแต่ละจุด	√			รูปที่ 2-4	- โครงการจัดให้มีบ่อดินสำหรับกำจัดก๊าซมีเทนที่เกิดจากถังเกรอะ และในปัจจุบันไม่มีกลิ่นก๊าซมีเทนเหม็นรบกวนแต่อย่างใด

10. จัดให้มีระบบกำจัดละอองน้ำเสียว (Aerosol) ที่เกิดจากระบบบำบัดน้ำเสียวรวม โดยใช้บ่อดินที่มีขนาดเพียงพอในการรองรับปริมาณแอโรซอลที่เกิดขึ้นจากระบบบำบัดน้ำเสียวรวม	√			รูปที่ 2-4	- โครงการจัดให้มีบ่อดินสำหรับกำจัดละอองลอยจากระบบบำบัดน้ำเสีย และปัจจุบันไม่มีผลกระทบจากละอองลอยแต่อย่างใด

ระบบบำบัดน้ำเสียรวม ภายในโครงการ

จัดให้มีระบบกำจัดก๊าซมีเทน และละอองน้ำเสีย (Aerosol)

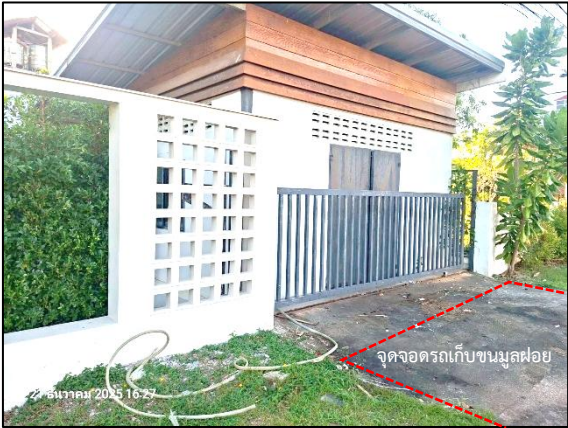
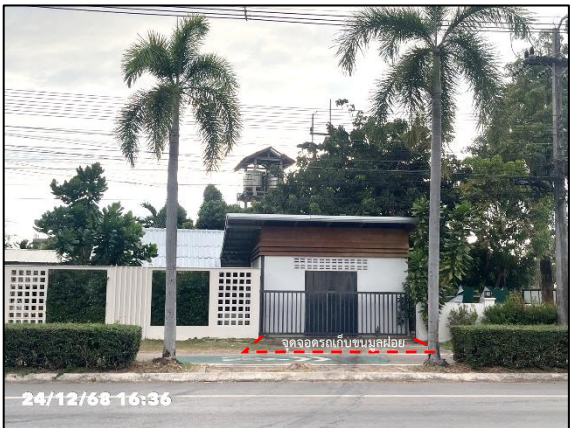
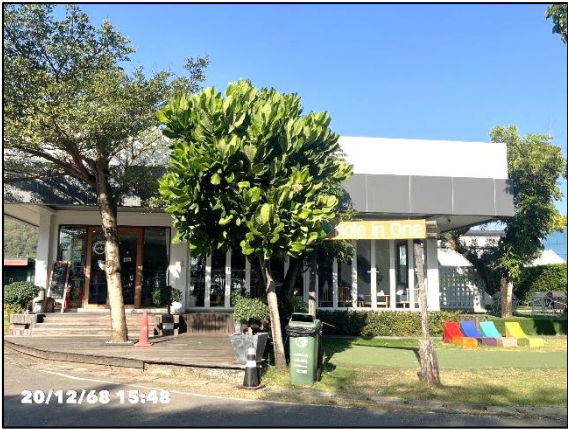
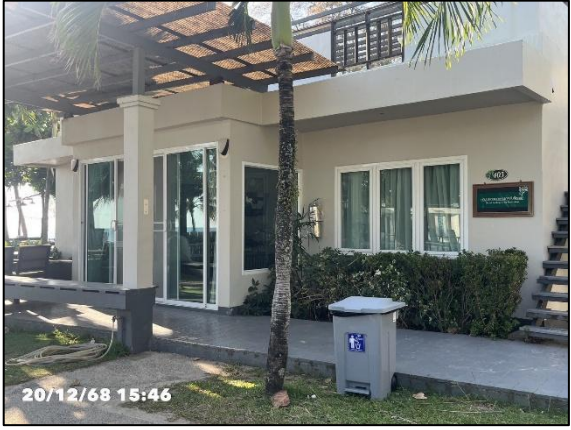
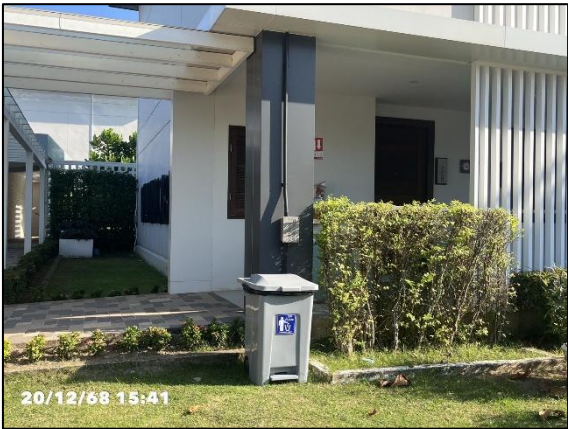
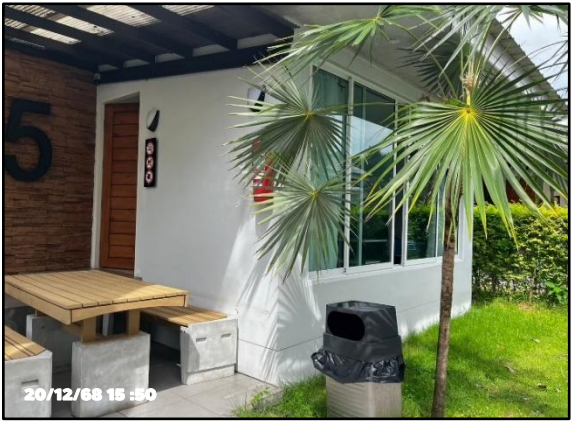
รูปที่ 2-6	อาคารพักมูลฝอยรวม และถังรองรับมูลฝอยภายในโครงการ
ที่มา : บริษัท เนเชอรัล โอเปอเรชั่น จำกัด, ธันวาคม 2568

อาคารพักมูลฝอยรวมของโครงการ

จัดให้มีภาชนะรองรับมูลฝอยตามจุดต่าง ๆ ภายในโครงการ

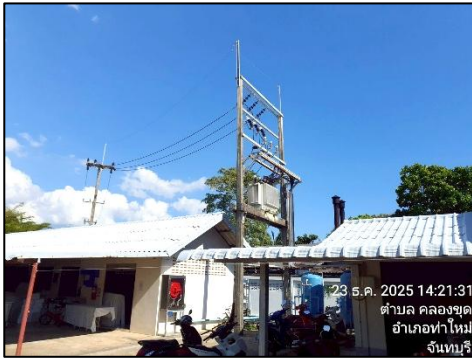
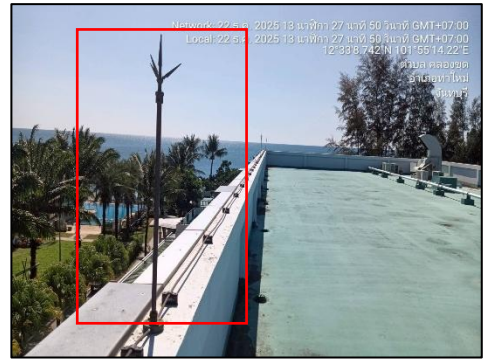
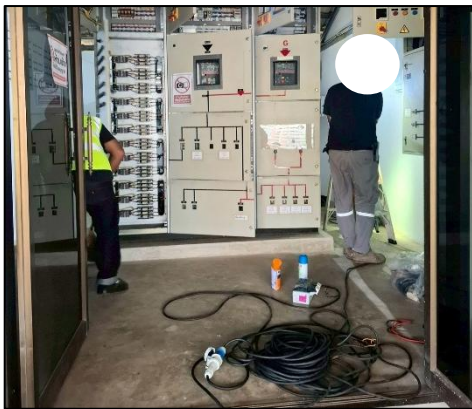
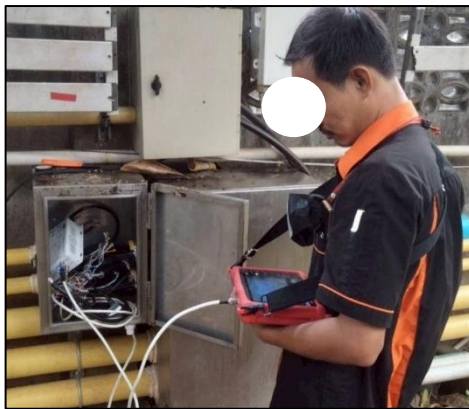
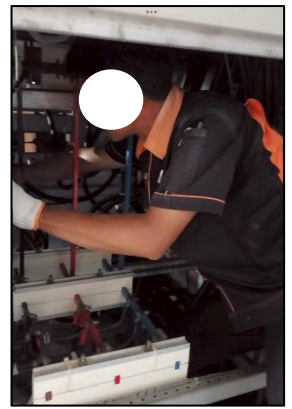
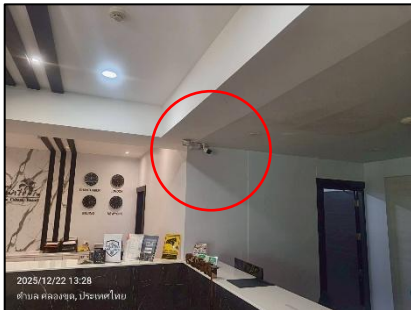
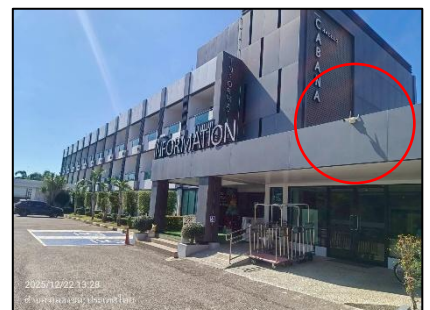
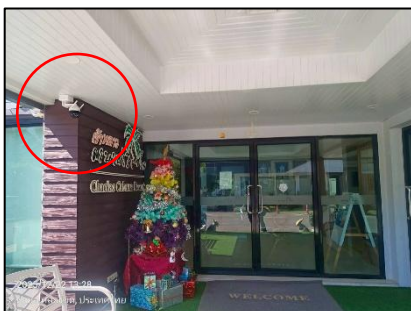
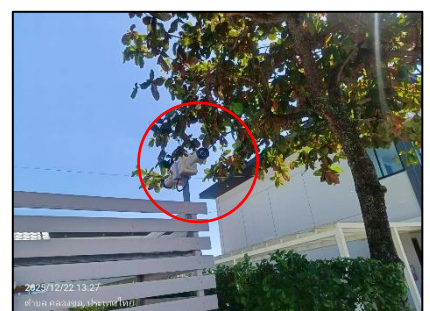
รูปที่ 2-7	จัดให้มีระบบป้องกันฟ้าผ่า หม้อแปลงไฟฟ้าแรงสูง ห้องควบคุมงานระบบ และจัดให้มีเจ้าหน้าที่ตรวจสอบอุปกรณ์ไฟฟ้าต่าง ๆ และกล้อง CCTV ที่ติดตั้งบริเวณโครงการ
ที่มา : บริษัท เนเชอรัล โอเปอเรชั่น จำกัด, ธันวาคม 2568

เสาไฟฟ้าและหม้อแปลงไฟฟ้าภายในโครงการ
มีระยะห่างจากอาคารอื่นอย่างปลอดภัย

โครงการมีระบบป้องกันฟ้าผ่า บริเวณอาคาร C

โครงการมีห้องควบคุมงานระบบ และมีเจ้าหน้าที่ช่างเทคนิค คอยดูแลตรวจสอบ อุปกรณ์ไฟฟ้าต่าง ๆ

กล้อง CCTV ที่ติดตั้งโดยรอบโครงการ

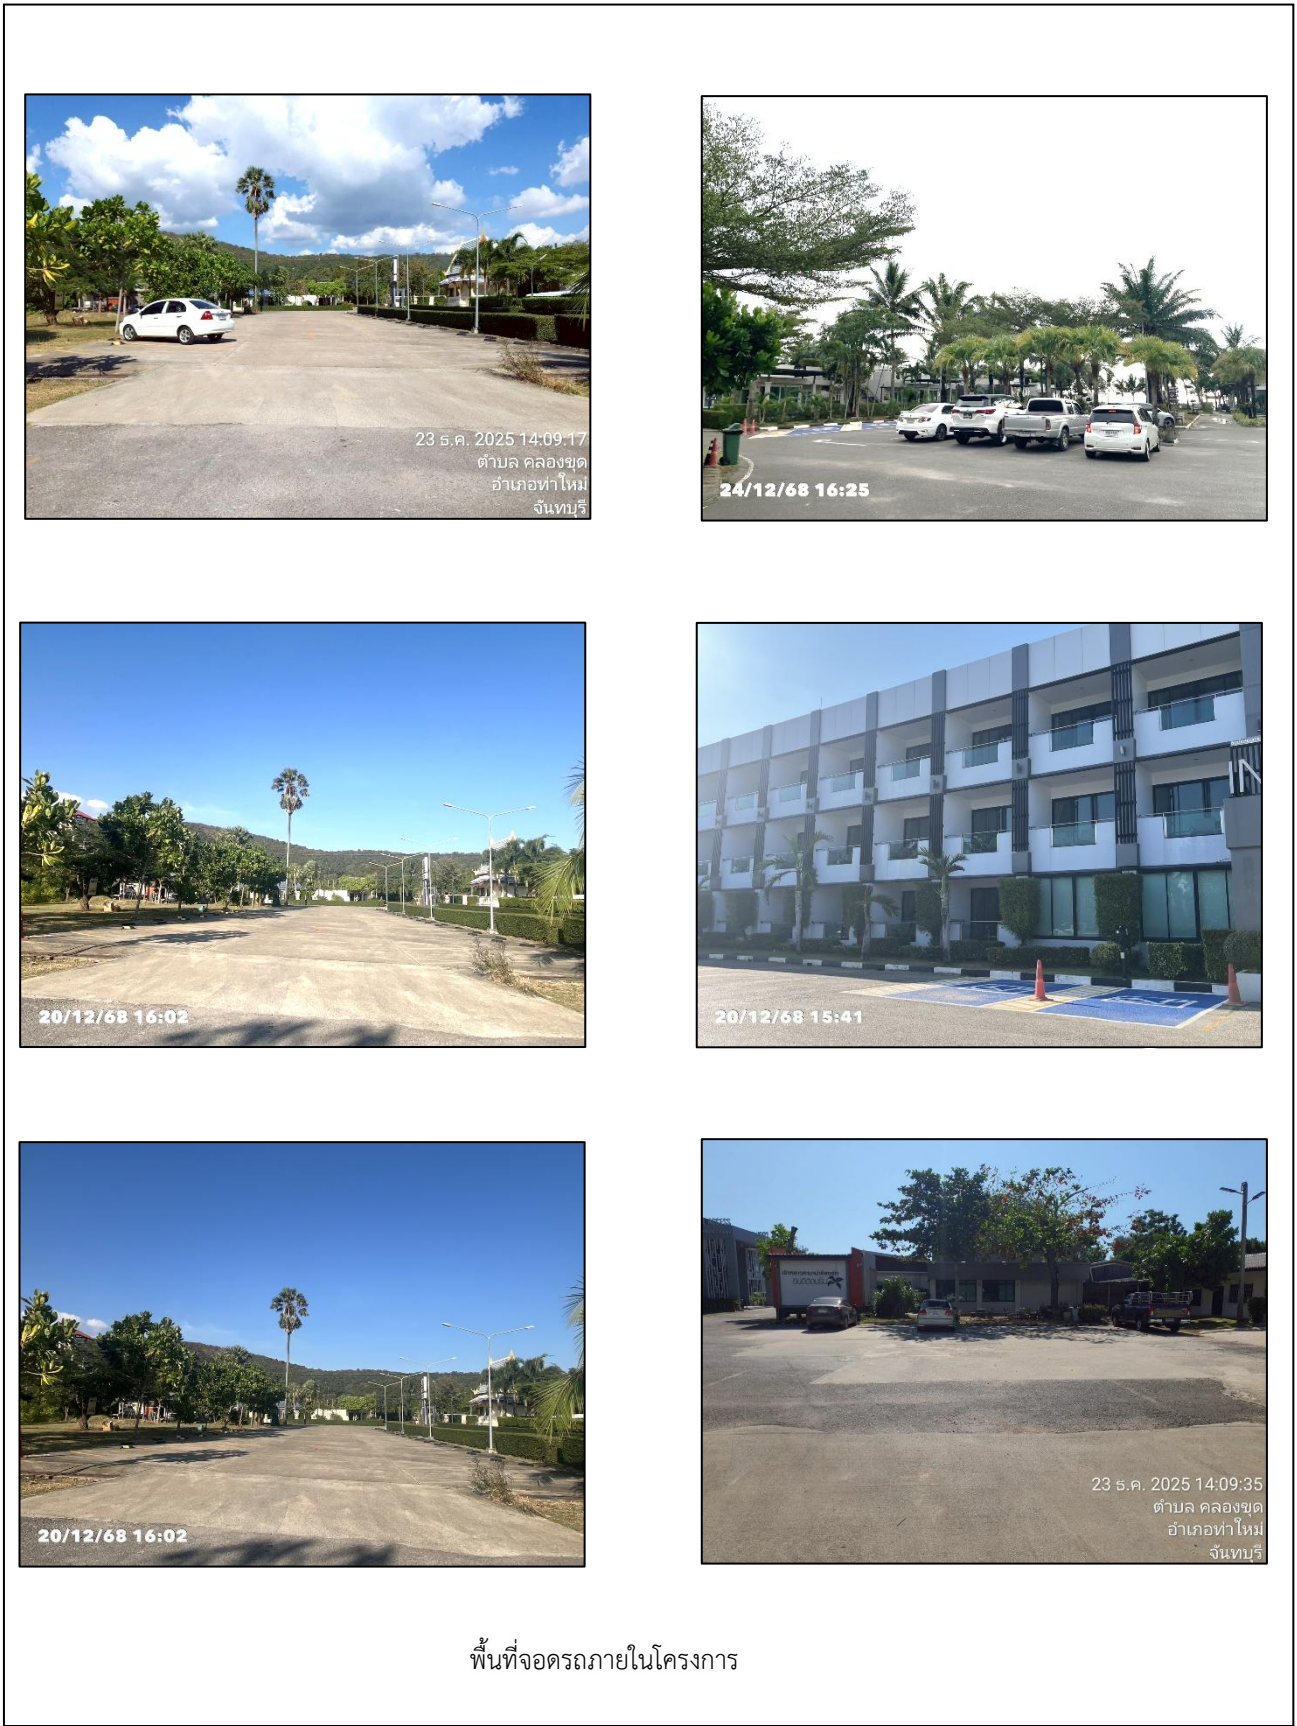
รูปที่ 2-8	พื้นที่จอดรถในโครงการ
ที่มา : บริษัท เนเชอรัล โอเปอเรชั่น จำกัด, ธันวาคม 2568

พื้นที่จอดรถภายในโครงการ

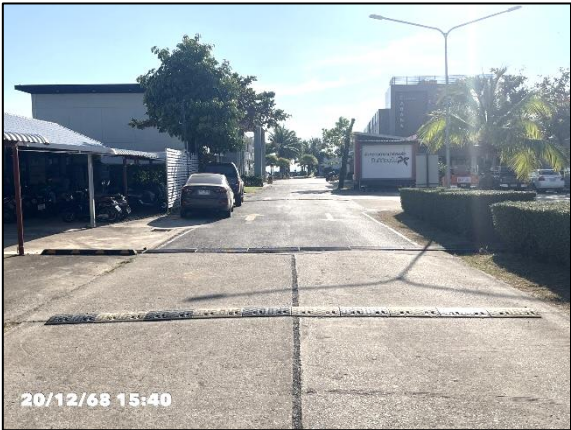
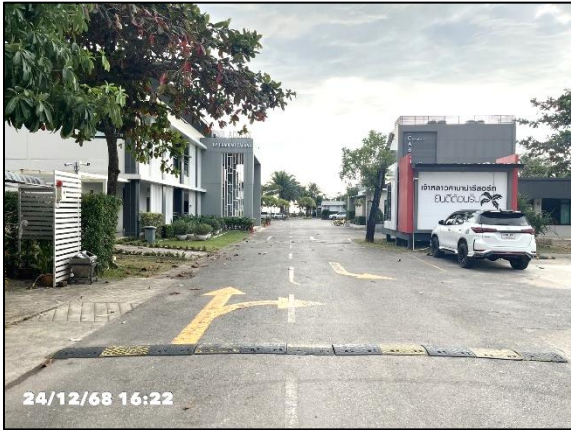
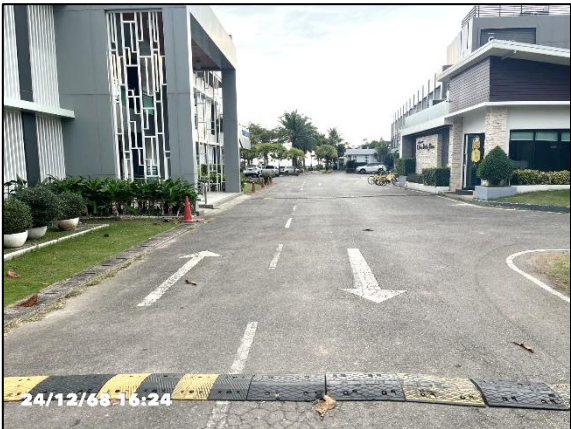
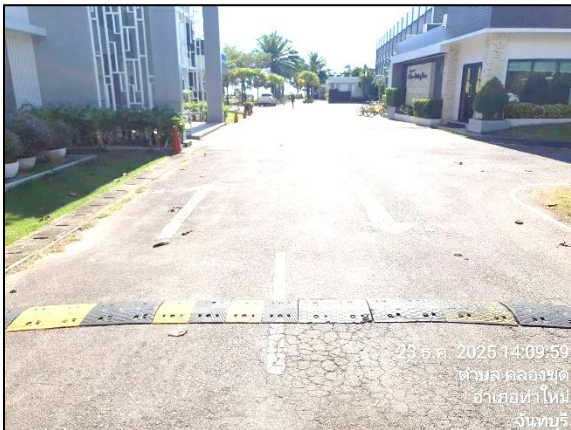
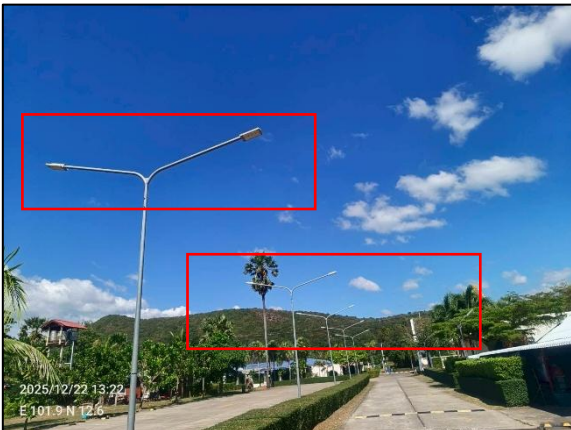
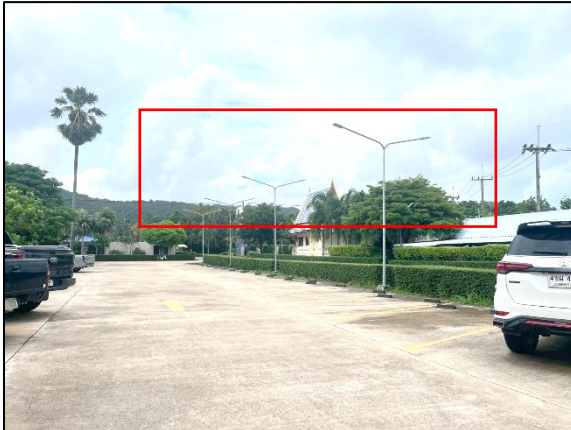
รูปที่ 2-9	ระบบจราจร คันชะลอความเร็ว สัญลักษณ์ลูกศรแสดงทิศทางการจราจรของถนน และไฟส่องสว่างบริเวณพื้นที่จอดรถในโครงการ
ที่มา : บริษัท เนเซอร์ลีโอเพอเรชั่น จำกัด, ธันวาคม 2568

คันชะลอความเร็ว และสัญลักษณ์ลูกศรแสดงทิศทางการจราจรบนถนนในโครงการ

ไฟส่องสว่างบริเวณพื้นที่จอดรถ

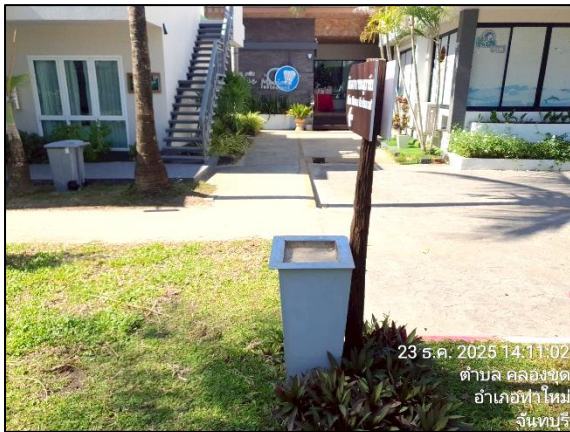
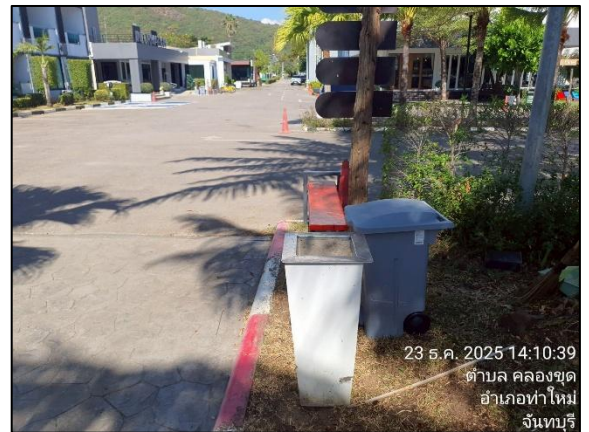
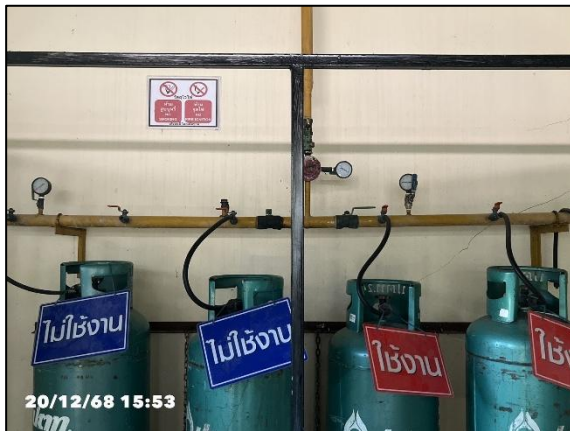
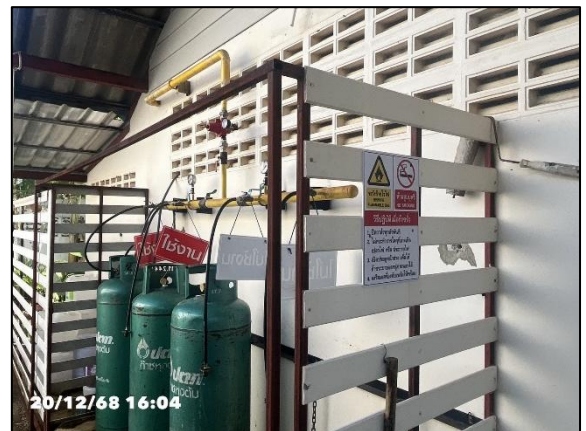
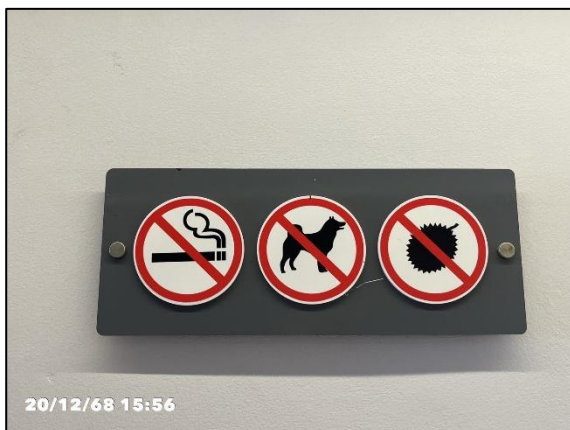
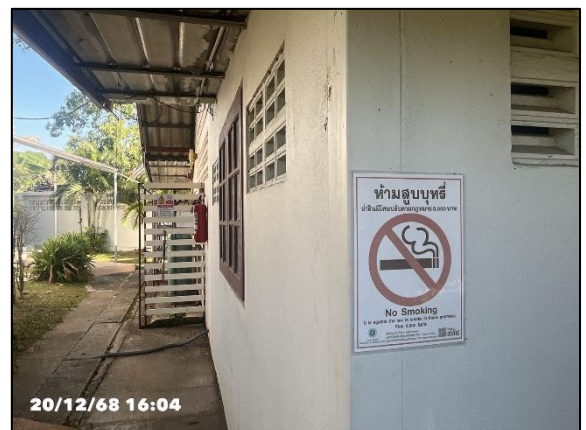
รูปที่ 2-10	พื้นที่สำหรับสูบบุหรี่ และป้ายห้ามสูบบุหรี่ภายในบริเวณโครงการ
ที่มา : บริษัท เนเชอรัล โอเปอเรชั่น จำกัด, ธันวาคม 2568

โครงการจัดให้มีจุดสำหรับสูบบุหรี่ไว้โดยเฉพาะ

โครงการได้ตัดป้ายห้ามสูบบุหรี่ไว้ตามจุดต่าง ๆ โดยรอบโครงการ

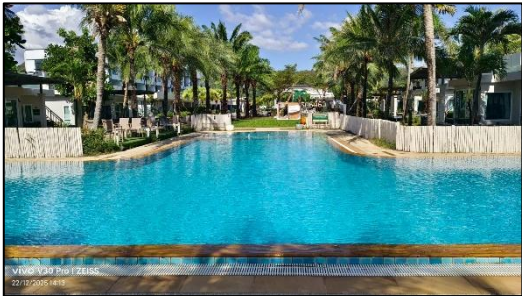
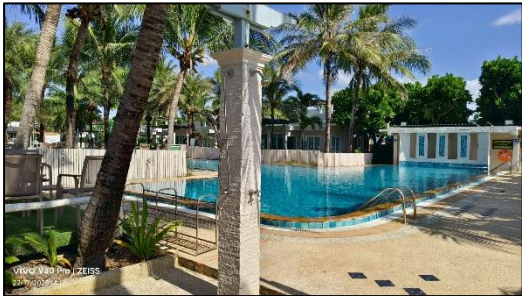
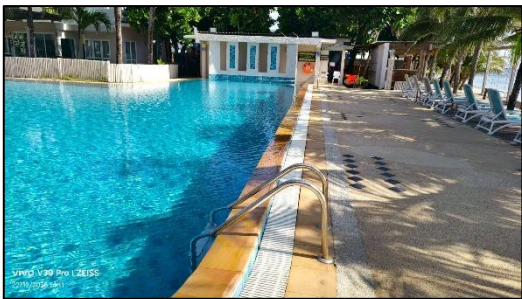
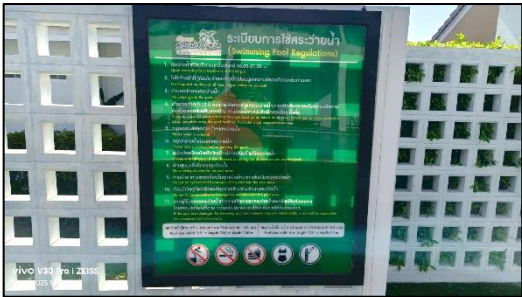
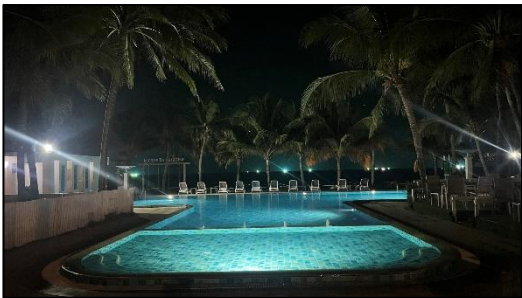
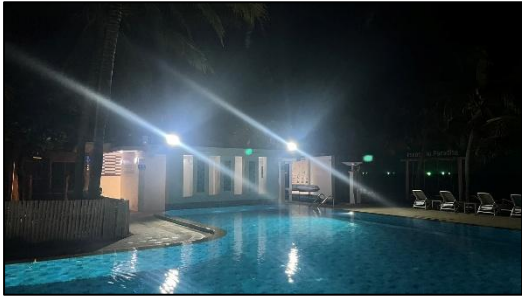
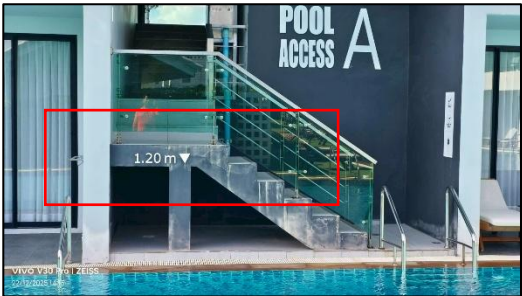
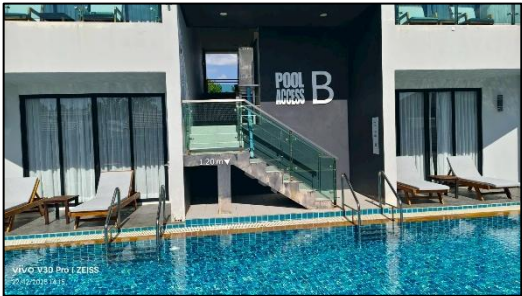
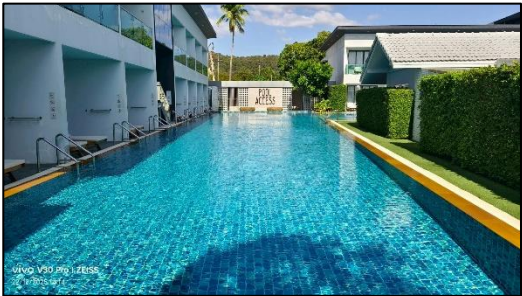
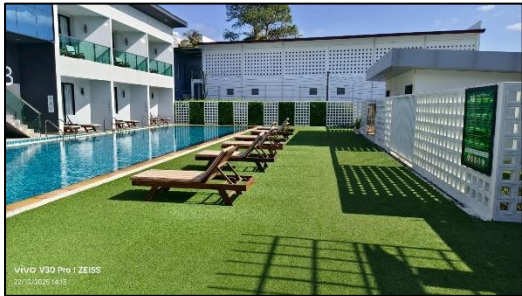
สระว่ายน้ำจุดที่ 1 บริเวณด้านที่ติดชายทะเล

สระว่ายน้ำจุดที่ 2 บริเวณอาคาร Pool A,B

รูปที่ 2-13	<p>จัดให้มีการดูแลสระว่ายน้ำให้สะอาดอยู่เสมอ มีป้ายแสดงข้อปฏิบัติสำหรับผู้ใช้บริการ และมีไฟส่องสว่างเพียงพอ</p>
-------------	-----------------------------------------------------------------------------------------------------------------
