ผลการตรวจการปฏิบัติตามมาตรการป้องกันและแก้ไข

ผลกระทบสิ่งแวดล้อมและมาตรการติดตามตรวจสอบ

**ตารางที่ 2.2-1 ผลการตรวจสอบการปฏิบัติตามมาตรการป้องกันและแก้ไขผลกระทบสิ่งแวดล้อม (ระยะดำเนินการ) โครงการ ไทย บั้ว ทาวเวอร์ ส่วนขยาย (เปลี่ยนแปลงรายละเอียดโครงการ และเปลี่ยนแปลงการใช้ประโยชน์อาคาร)**

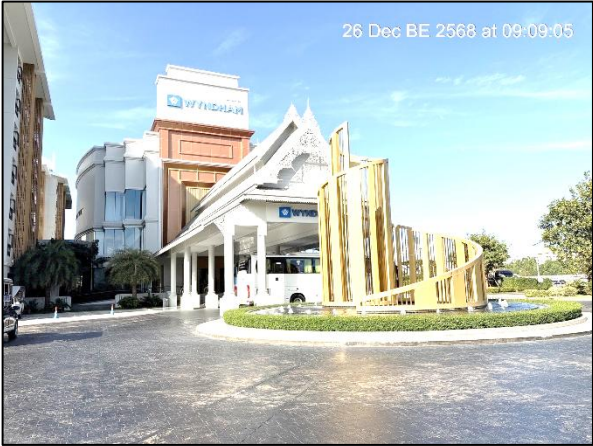
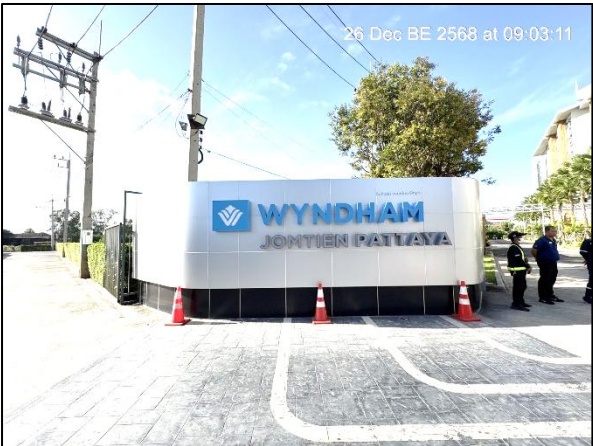
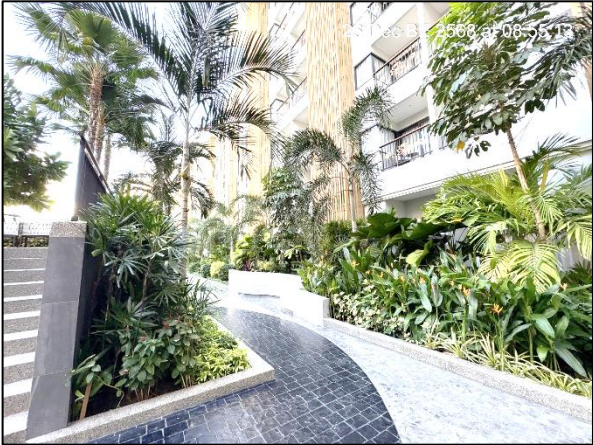
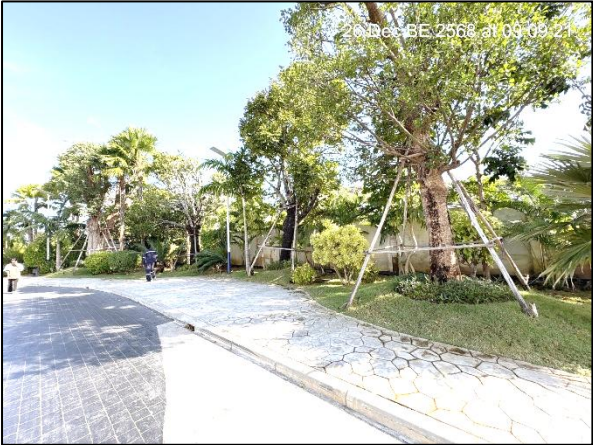
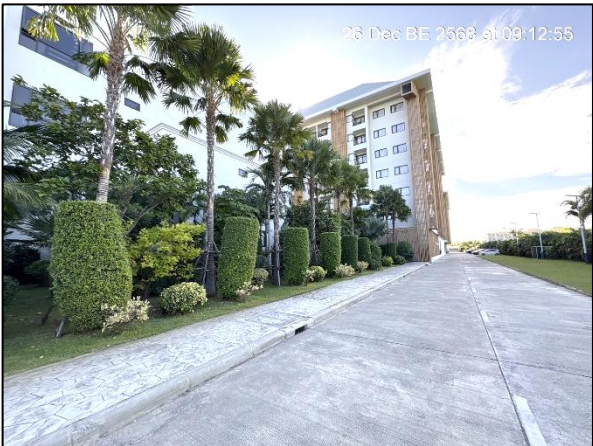
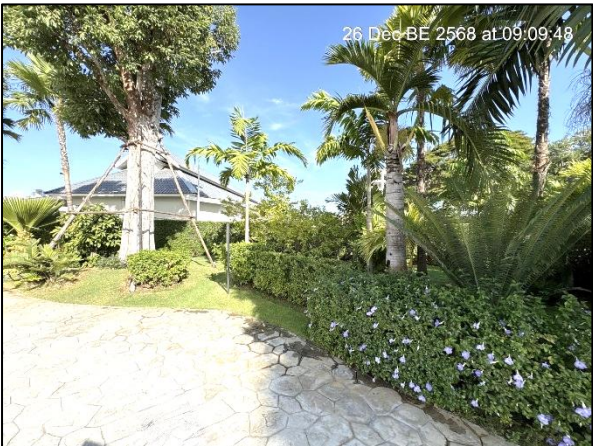
รูปที่ 2-1	การจัดภูมิสถาปัตย์ พื้นที่สีเขียวภายในโครงการ และป้ายชื่อโครงการ
ที่มา : บริษัท เนเซอร์ล โอเปอเรชั่น จำกัด, ธันวาคม 2568

2. จัดให้มีการดูแลรักษาพื้นที่จัดภูมิทัศน์ภายในโครงการ และดูแลความสะอาด และความเป็นระเบียบเรียบร้อยภายในบริเวณโครงการอยู่เสมอ	√			รูปที่ 2-1	- โครงการมีการดูแลรักษาพื้นที่จัดภูมิทัศน์ภายในโครงการ และดูแลความสะอาด และความเป็นระเบียบเรียบร้อยภายในบริเวณโครงการอยู่เสมอ	
<b>1.2 ทรัพยากรดินและการพังทลายของดิน</b> 1. ดูแลพื้นที่สีเขียวภายในโครงการ และปลูกพืชคลุมดิน เพื่อช่วยยึดหน้าดินไม่ให้เกิดการชะล้างพังทลาย	√			รูปที่ 2-1	- โครงการมีการดูแลพื้นที่สีเขียวภายในโครงการ และปลูกพืชคลุมดิน เพื่อช่วยยึดหน้าดินไม่ให้เกิดการชะล้างพังทลาย

2. ดูแลรักษาสวนหย่อม และต้นไม้ให้เจริญเติบโตดีอยู่เสมอ	√			รูปที่ 2-1	- โครงการได้จัดให้มีคนดูแลรักษาสวนหย่อม และต้นไม้ให้เจริญเติบโตสวยงามอยู่เสมอ

4. จัดให้มีพื้นที่สีเขียวภายในโครงการ โดยปลูกไม้ยืนต้น ไม้พุ่ม และพืชคลุมดิน เพื่อลดการเกิดฝุ่นละออง	√			รูปที่ 2-1	- โครงการจัดให้มีพื้นที่สีเขียวภายในโครงการ โดยปลูกไม้ยืนต้น ไม้พุ่ม และพืชคลุมดิน เพื่อลดฝุ่นละอองฟุ้งกระจาย

ป้ายชื่อโครงการ (ส่วนที่เป็นอาคารชุดเพื่อการพาณิชย์ใช้ประโยชน์เป็นโรงแรม)

การจัดภูมิสถาปัตย์ และพื้นที่สีเขียวภายในโครงการ โดยจัดให้มีการดูแลความสะอาด และเป็นระเบียบเรียบร้อยอยู่เสมอ

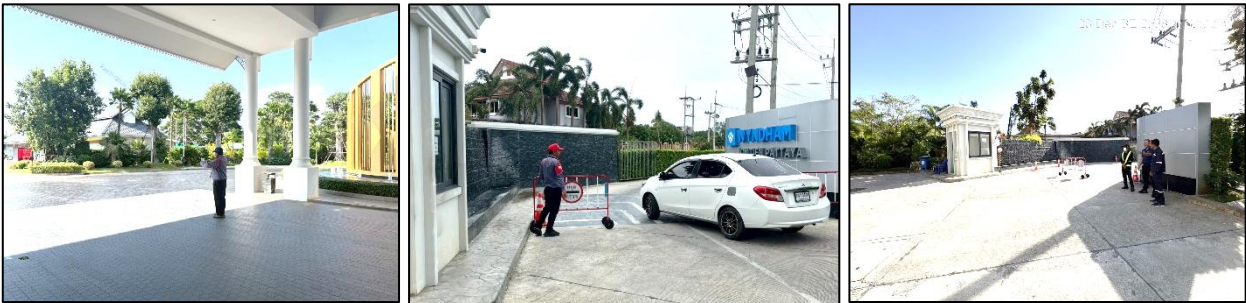
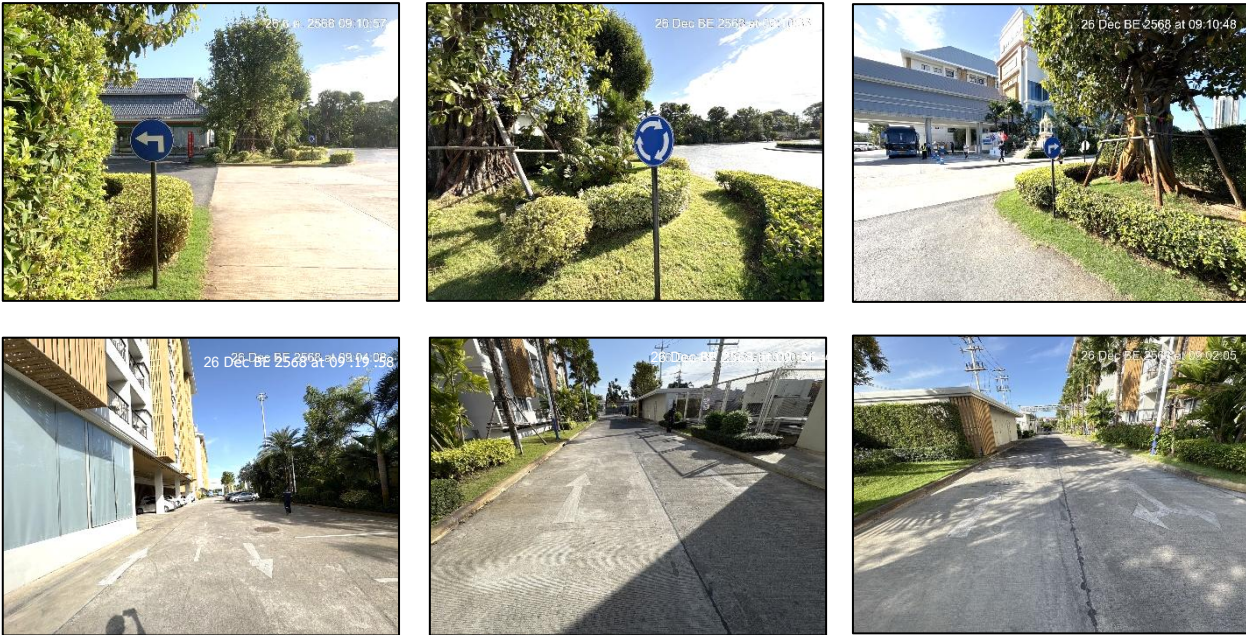
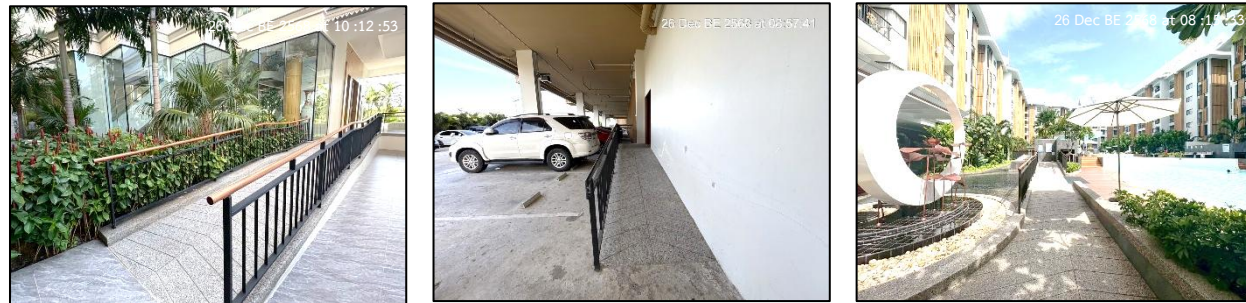
รูปที่ 2-2	<p>ป้ายพื้นที่จอดรถ และป้ายสัญลักษณ์ที่แสดงทิศทางการขับขี่บนถนนรอบโครงการ</p> <p>และทางลาด/บันไดขึ้นอาคาร</p>
<p>ที่มา : บริษัท เนเชอรัล โอเพอเรชั่น จำกัด, ธันวาคม 2568</p>

2. จัดระบบการจราจรภายในโครงการให้ชัดเจน รวมถึงการควบคุมการปฏิบัติตามของผู้พักอาศัย	√			รูปที่ 2-2	- โครงการมีระบบจราจรและมีเจ้าหน้าที่คอยจัดระบบการจราจรภายในโครงการ และมีการควบคุมการปฏิบัติตามของผู้พักอาศัย

3. จัดให้มีเจ้าหน้าที่อำนวยความสะดวกด้านการจราจรบริเวณทางเข้า-ออก โครงการ	√			รูปที่ 2-2	- โครงการจัดให้มีเจ้าหน้าที่อำนวยความสะดวกด้านการจราจรบริเวณทางเข้า-ออก โครงการ

2. ติดตั้งป้ายห้ามเร่งเครื่องยนต์ไว้บริเวณที่จอดรถและทางวิ่งภายในโครงการให้เห็นอย่างชัดเจน		×		รูปที่ 2-2		- โครงการยังไม่ได้ติดตั้งป้ายห้ามเร่งเครื่องยนต์ แต่โครงการมีเจ้าหน้าที่รักษาความปลอดภัยคอยควบคุมความเร็วของรถภายในโครงการ

3. ทำป้ายประกาศให้ดับเครื่องยนต์ทันทีเมื่อจอดรถแล้ว		×		รูปที่ 2-2		- โครงการยังไม่มีติดป้ายประกาศให้ดับเครื่องยนต์เมื่อมีการจอดรถ แต่โครงการมีเจ้าหน้าที่รักษาความปลอดภัยคอยทำการควบคุมความเร็วของรถภายในโครงการ
<b>1.6 ทรัพยากรแหล่งน้ำและคุณภาพน้ำผิวดิน</b> 1. โครงการจัดให้มีระบบบำบัดน้ำเสีย จำนวน 3 ชุด ได้แก่ ระบบบำบัดน้ำเสีย คสล. แบบเติมอากาศเลี้ยงตะกอนเวียนกลับ (Activated Sludge Process : AS) จำนวน 2 ชุด แต่ละชุดออกแบบให้สามารถรองรับน้ำเสีย 240 ลูกบาศก์เมตร/วัน และระบบบำบัดน้ำเสีย คสล. แบบเกรอะ-กรองไร้อากาศ และระบบเติมอากาศแบบมีตัวกลาง	√			รูปที่ 2-3	- โครงการจัดให้มีระบบบำบัดน้ำเสีย จำนวน 3 ชุด ดังนี้ 1. อยู่ใต้ดิน บริเวณหน้าอาคาร 2, 3 2. อยู่ใต้ดิน บริเวณหน้าอาคารต้อนรับ 3. อยู่ใต้ดิน บริเวณหลังอาคาร 1, 4

จัดให้มีเจ้าหน้าที่รักษาความปลอดภัยและอำนวยความสะดวกด้านจราจร

ป้ายสัญลักษณ์แสดงทิศทางการขับขี่บนถนน และลูกศรแสดงทิศทางการขับขี่รถบนถนนโดยรอบพื้นที่โครงการ

โครงการจัดให้มีบันไดและทางลาดขึ้นอาคาร เพื่ออำนวยความสะดวกแก่ผู้พิการ ฯ

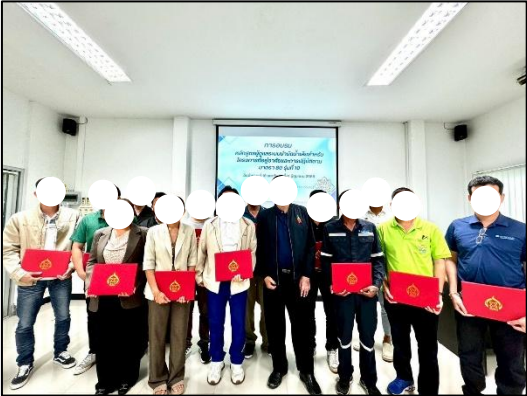
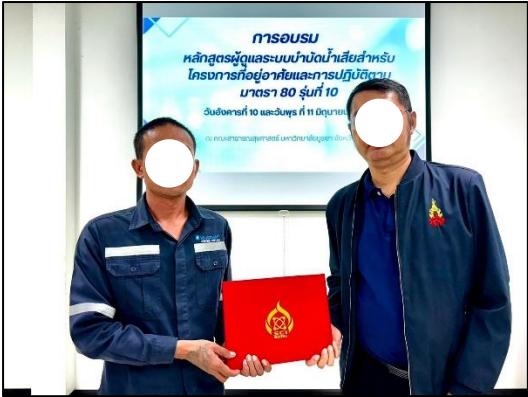
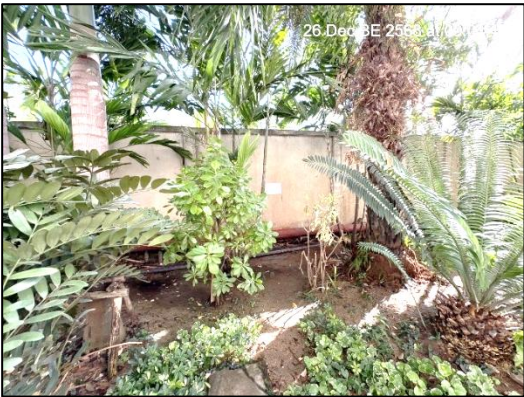
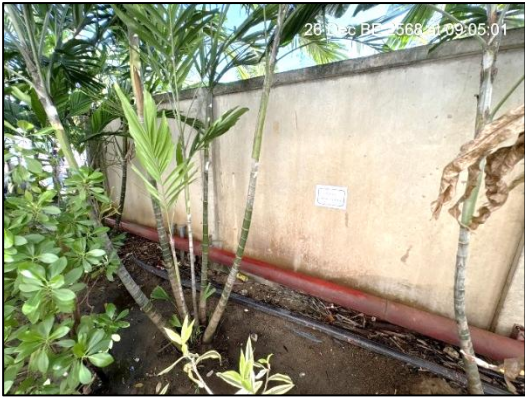
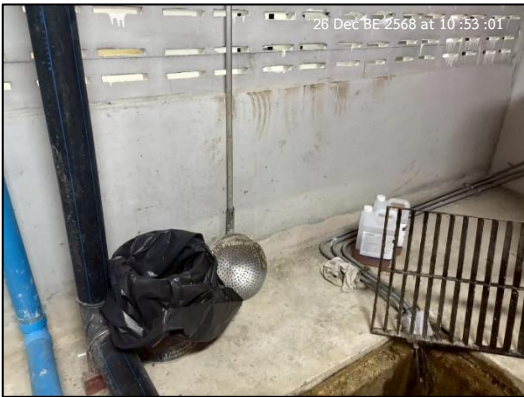
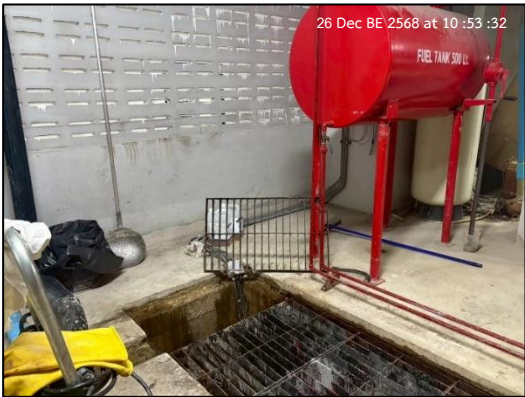
รูปที่ 2-4	<p>พื้นที่กำจัดละอองลอย และกำจัดก๊าซมีเทน การตัดไขมันออกจากส่วนดักไขมัน และการเข้าร่วมอบรมหลักสูตรผู้ดูแลระบบบำบัดน้ำเสียโครงการ</p>
ที่มา : บริษัท เนเชอรัล โอเพอเรชั่น จำกัด, ธันวาคม 2568

โครงการจัดเจ้าหน้าที่เข้าร่วมอบรมเรื่องการดูแลระบบบำบัดน้ำเสีย

โครงการจัดให้มีพื้นที่กำจัดละอองลอย (Aerosol) และพื้นที่ในการกำจัดก๊าซมีเทน โดยดูแลความสะอาดบริเวณพื้นที่กำจัดให้อยู่ในสภาพดีอยู่เสมอ

โครงการจัดให้มีเจ้าหน้าที่คอยตรวจสอบและตัดกากไขมันออกจากบ่อดักไขมันอย่างสม่ำเสมอ และทำความสะอาดทุกครั้งเมื่อตักเสร็จ

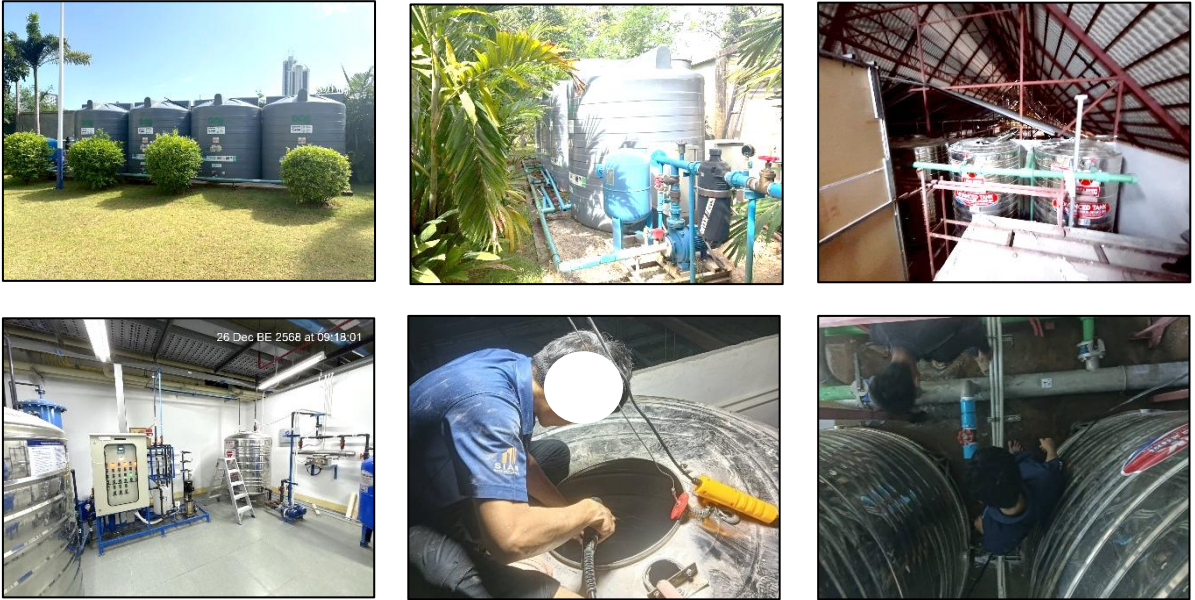
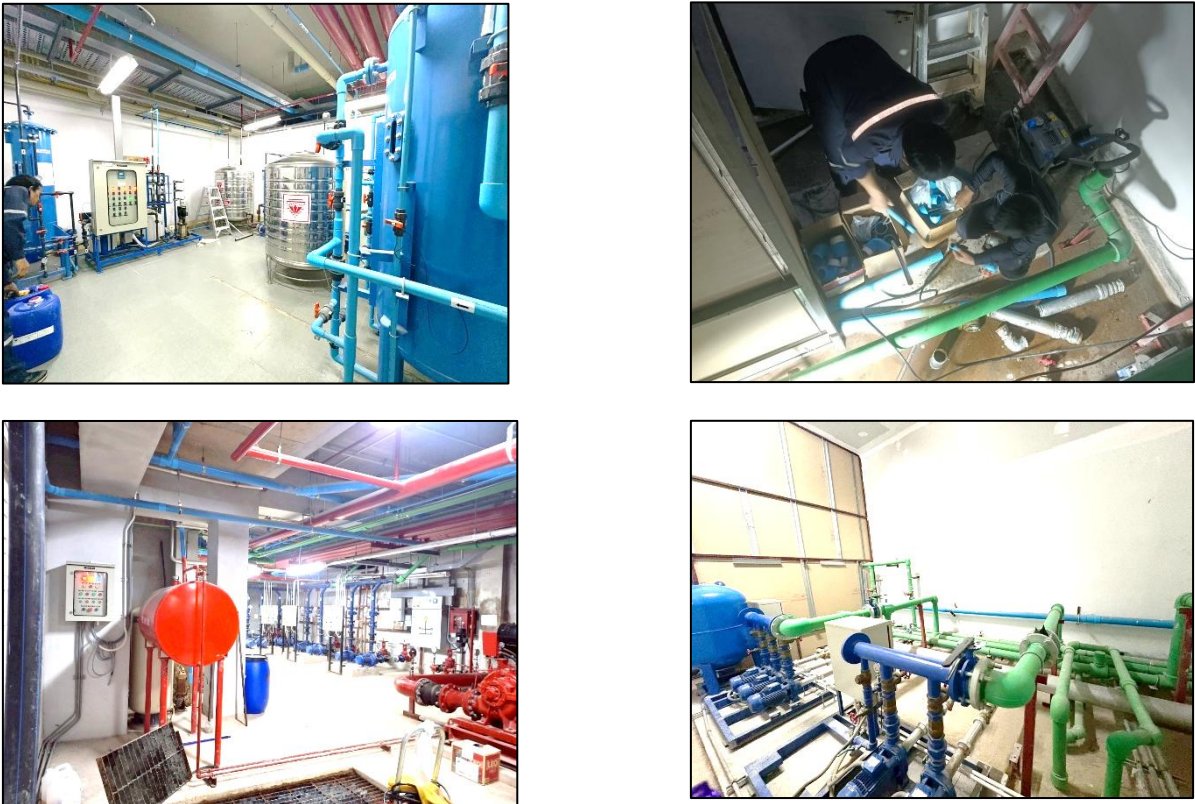
รูปที่ 2-5	ถังเก็บน้ำสำรอง และการดูแลรักษาระบบประปาของโครงการ
ที่มา : บริษัท เนเซอรัล โอเพอเรชั่น จำกัด, ธันวาคม 2568

จัดให้มีถังเก็บน้ำสำรองใช้ ห้องควบคุมระบบน้ำใช้  
และจัดให้เจ้าหน้าที่ทำความสะอาดถังเก็บน้ำใช้ในโครงการเป็นประจำ

โครงการจัดให้มีเจ้าหน้าที่ดูแลรักษาระบบเส้นท่อประปาและเส้นท่อต่าง ๆ ให้อยู่ในสภาพที่ดีอยู่เสมอ

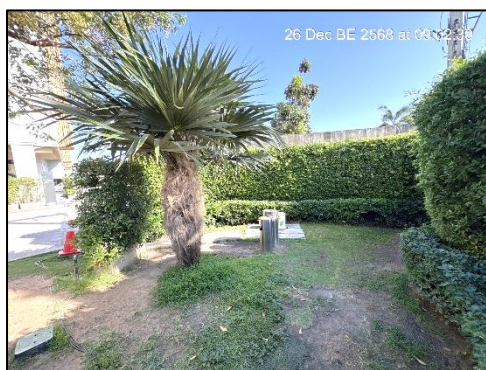
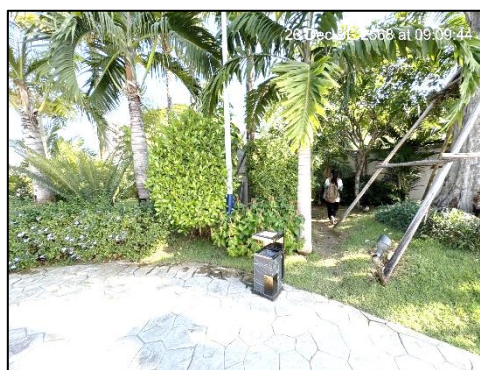
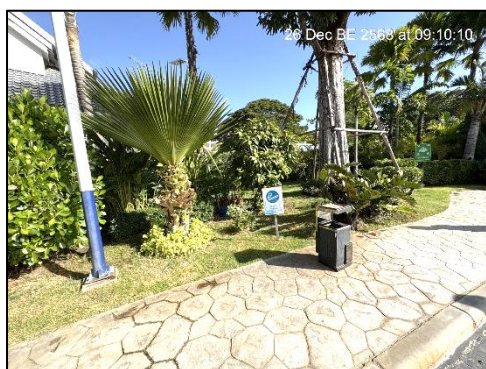
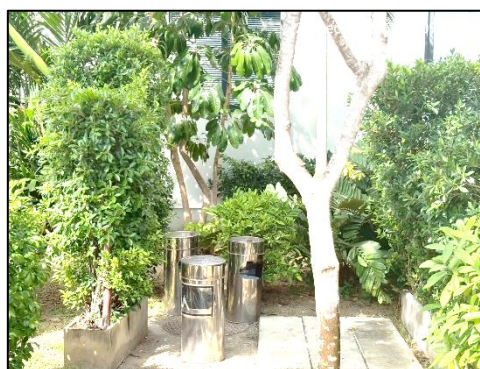
รูปที่ 2-8	ป้ายห้ามสูบบุหรี่ และจัดให้มีพื้นที่สำหรับสูบบุหรี่ภายในบริเวณโครงการ
ที่มา : บริษัท เนเชอรัล โอเปอเรชั่น จำกัด, ธันวาคม 2568

ป้ายห้ามสูบบุหรี่ตามสถานที่ต่าง ๆ ภายในโครงการ

จัดให้มีพื้นที่สำหรับสูบบุหรี่ ไว้โดยเฉพาะ

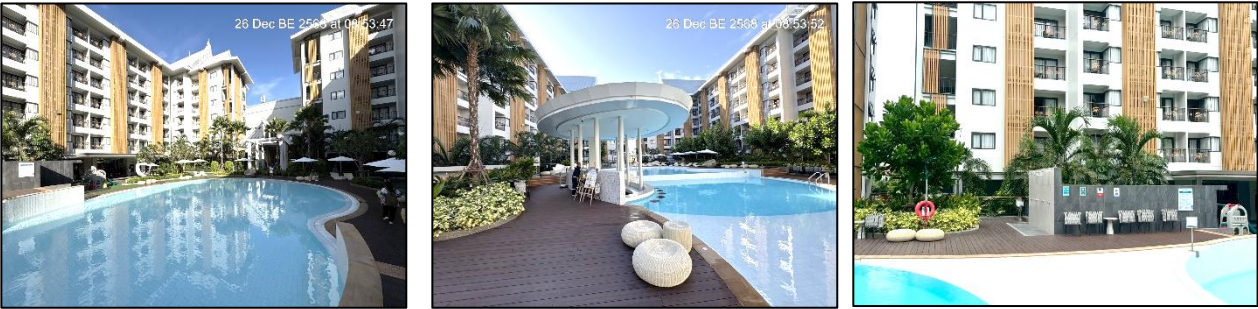
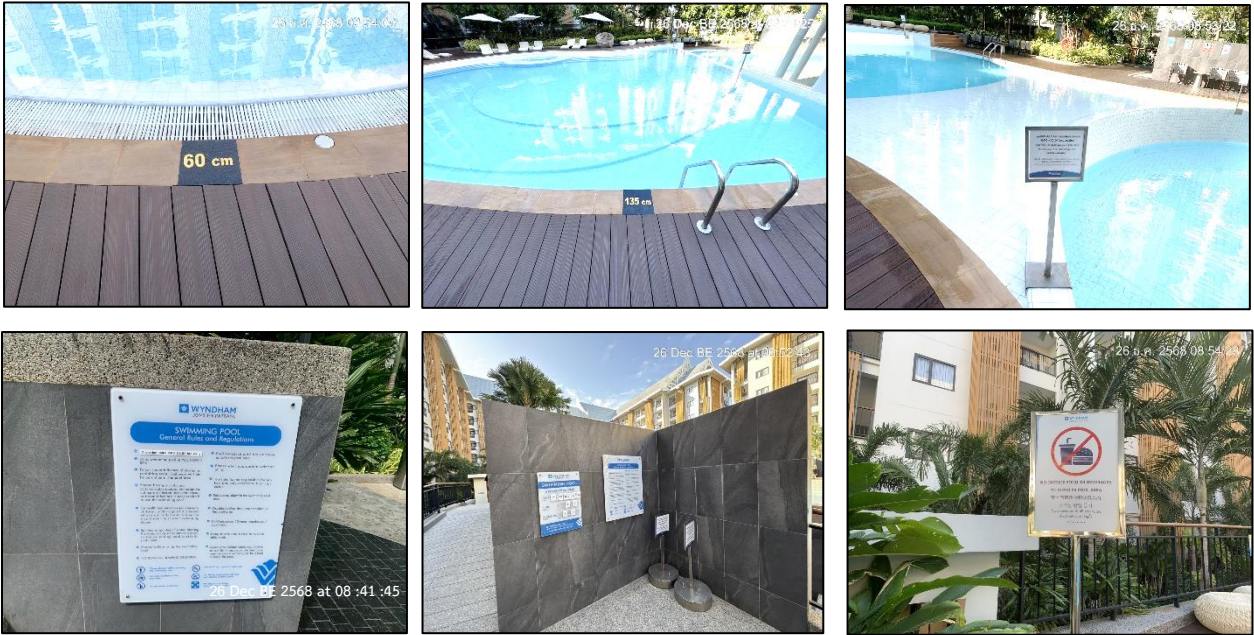
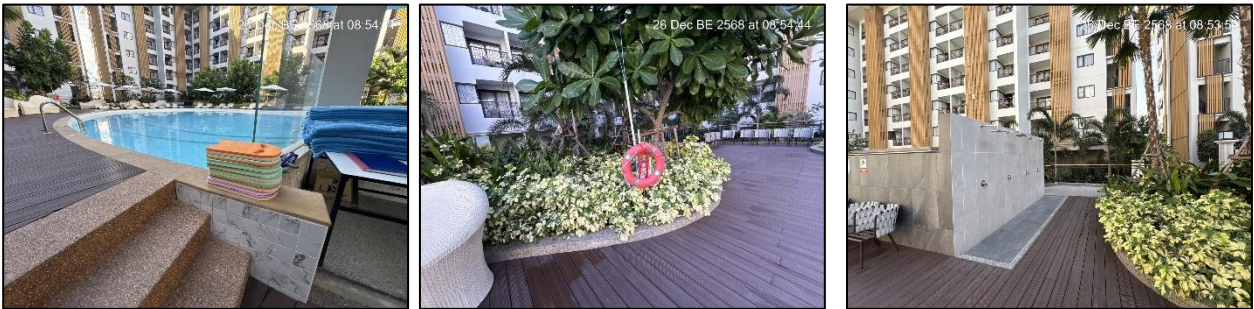
รูปที่ 2-9	การดูแลสระว่ายน้ำและป้ายแสดงข้อปฏิบัติสำหรับผู้ใช้บริการสระว่ายน้ำ
ที่มา : บริษัท เนเชอรัล โอเพอเรชั่น จำกัด, ธันวาคม 2568

โครงสร้างสระว่ายน้ำเป็นคอนกรีตเสริมเหล็ก น้ำซึมไม่ได้ ผนังเรียบ และอยู่ในสภาพดีอยู่เสมอ

ป้ายบอกความลึกของสระว่ายน้ำ และป้ายแสดงข้อห้ามสำหรับผู้ใช้บริการสระว่ายน้ำ

การดูแลรักษาอุปกรณ์ และบริเวณพื้นที่ล้างตัวก่อนลงสระว่ายน้ำให้อยู่ในสภาพดีอยู่เสมอ

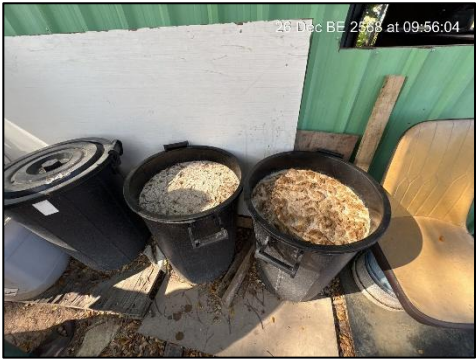
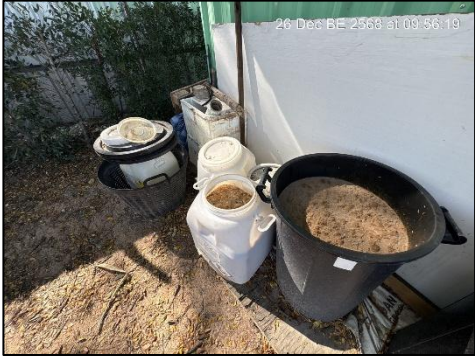
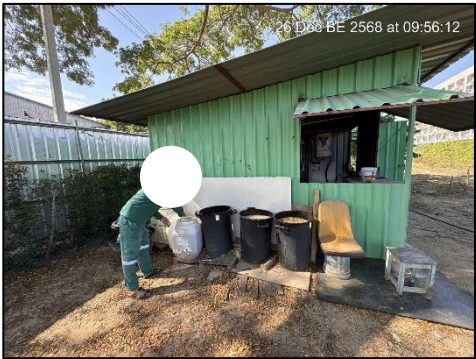
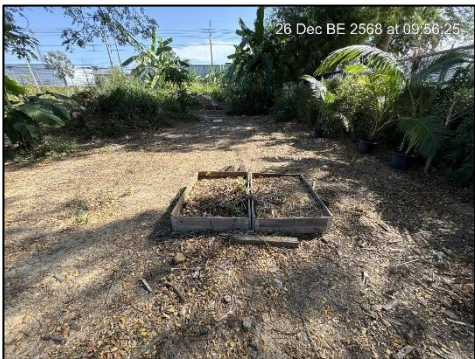
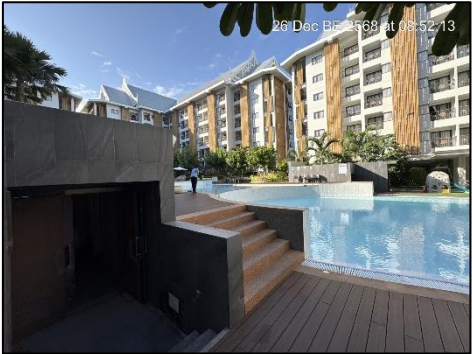
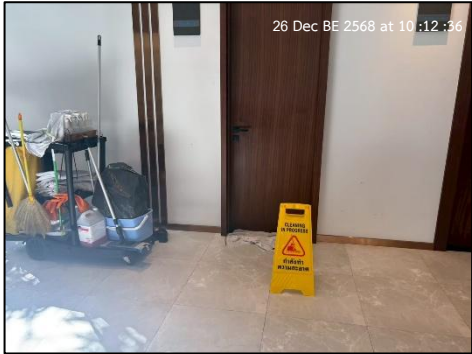
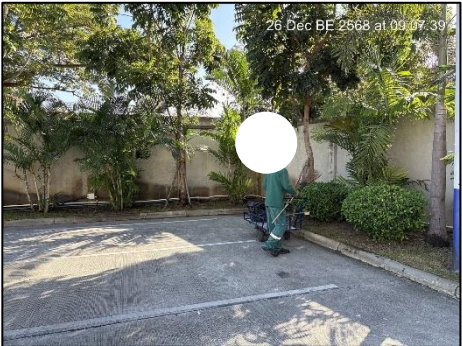
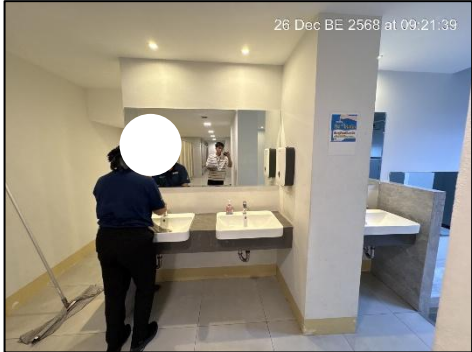
รูปที่ 2-10	สถานที่ทำปุ๋ยหมักอินทรีย์ และพนักงานทำความสะอาดโดยรอบพื้นที่โครงการ
ที่มา : บริษัท เนเซอร์ล โอเปอเรชั่น จำกัด, ธันวาคม 2568

โครงการได้จัดให้มีพนักงานรับผิดชอบขนย้ายมูลฝอยย่อยสลายได้ไปยังสถานที่ทำปุ๋ยหมักอินทรีย์ เพื่อทำเป็นปุ๋ยหมักอินทรีย์

โครงการได้จัดให้มีพนักงานและแม่บ้านทำความสะอาดพื้นที่บริเวณต่างๆ ภายในโครงการเป็นประจำ

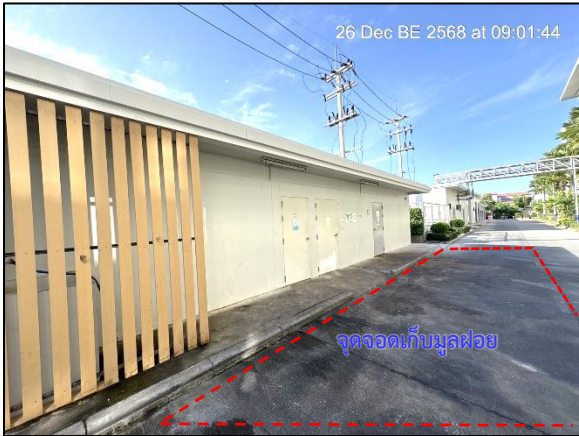
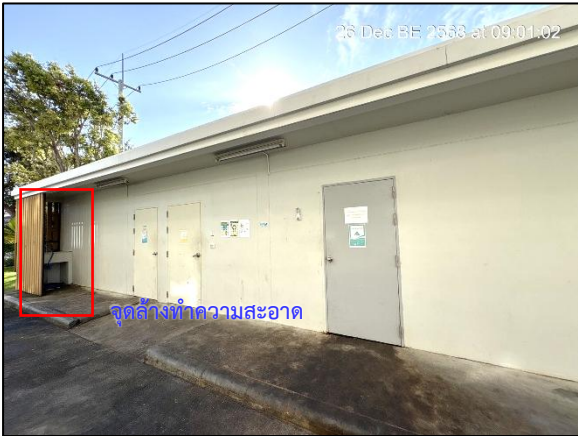
รูปที่ 2-11	ถังรองรับมูลฝอย ห้องพักมูลฝอยรวม และพื้นที่จอดรถเก็บขนมูลฝอย
ที่มา : บริษัท เนเซอร์ล โอเพอเรชั่น จำกัด, ธันวาคม 2568

ห้องพักมูลฝอยรวมที่มีประตูปิดมิดชิด และพื้นที่จอดรถเก็บขนมูลฝอยของโครงการ

ถังรองรับมูลฝอยประเภทต่าง ๆ ที่จัดไว้รองรับมูลฝอยภายในบริเวณพื้นที่โครงการ

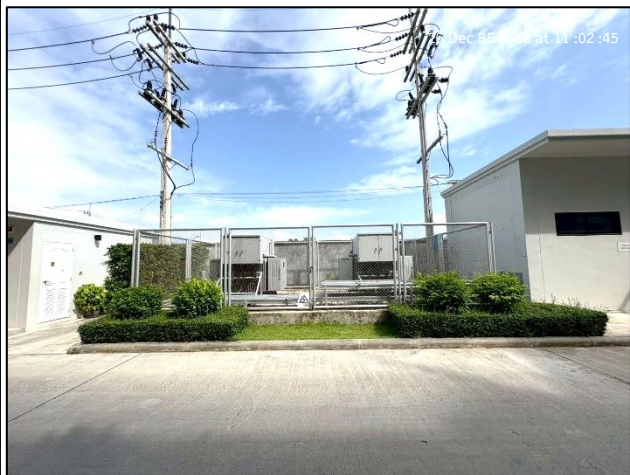
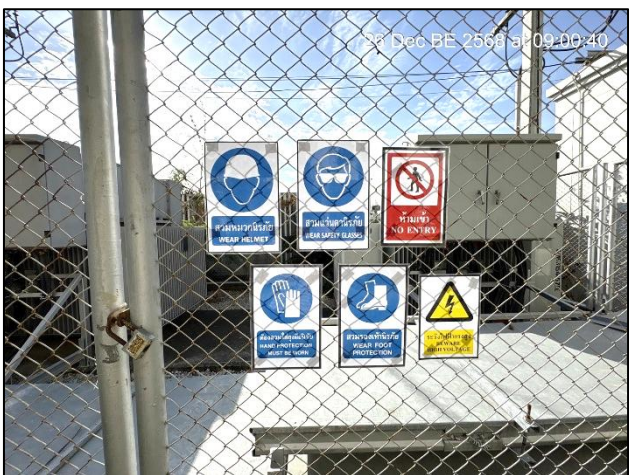
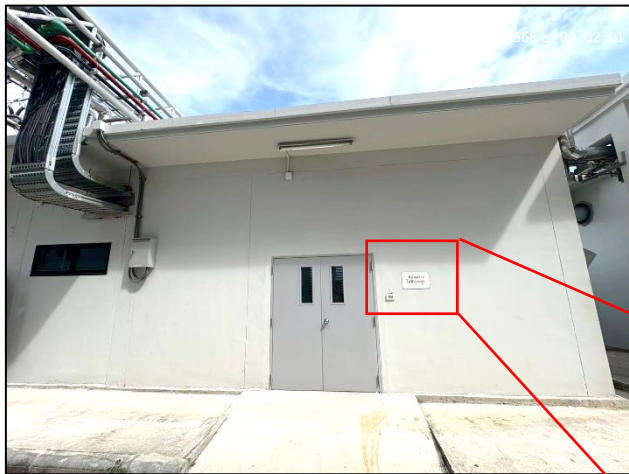
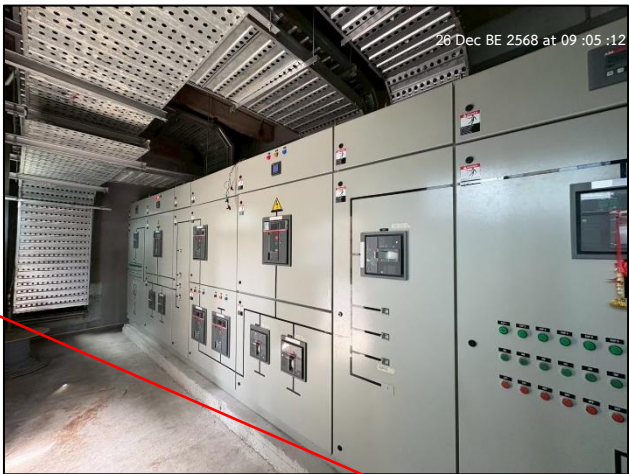
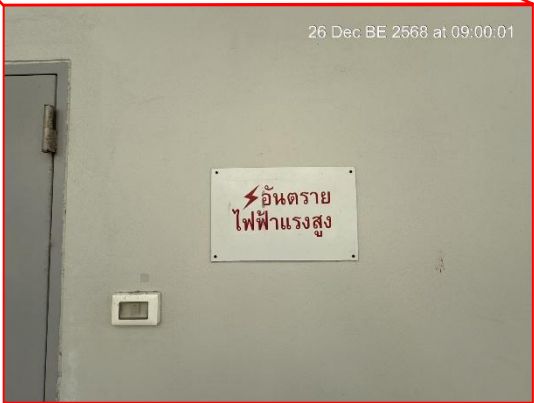
รูปที่ 2-12	เสาไฟฟ้าและหม้อแปลงไฟฟ้าพร้อมป้ายเตือนอันตราย และตู้ควบคุมไฟฟ้าภายในโครงการ
ที่มา : บริษัท เนเชอรัล โอเพอเรชั่น จำกัด, ธันวาคม 2568

เสาไฟฟ้าและหม้อแปลงไฟฟ้า ที่ห่างจากอาคารข้างเคียง  
พร้อมติดตั้งเตือน “อันตรายไฟฟ้าแรงสูง”

อาคารควบคุมไฟฟ้า ตู้ควบคุมไฟฟ้าภายในโครงการ  
และป้ายเตือนอันตรายจากไฟฟ้าแรงสูง

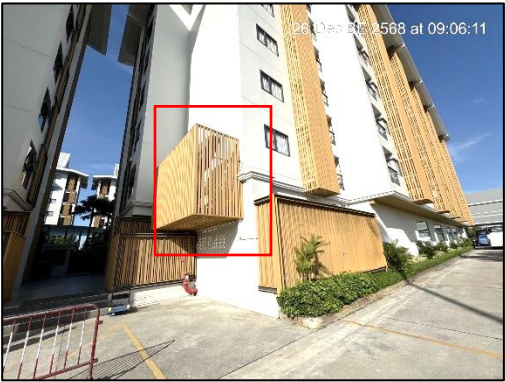
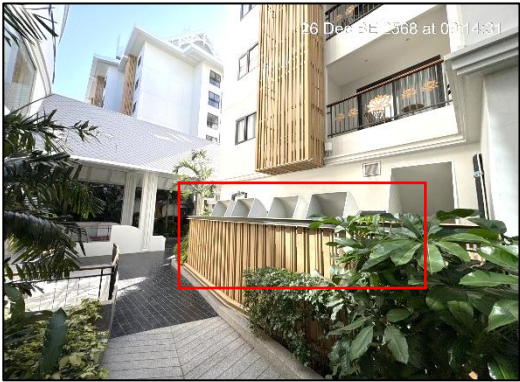
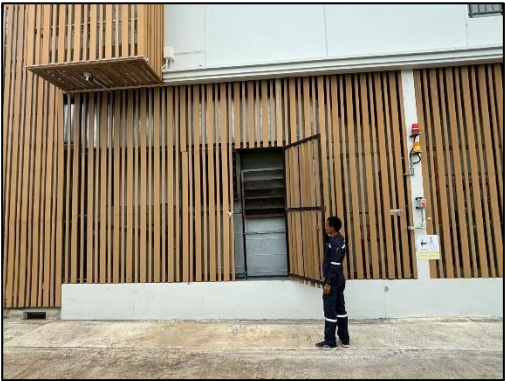
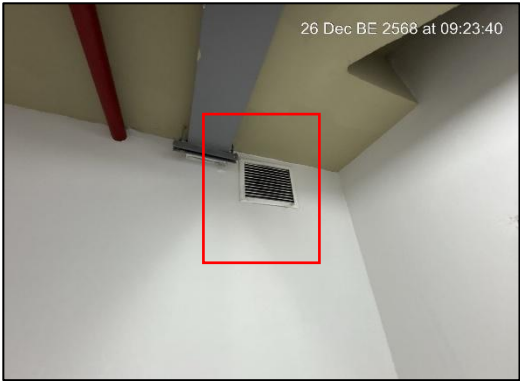
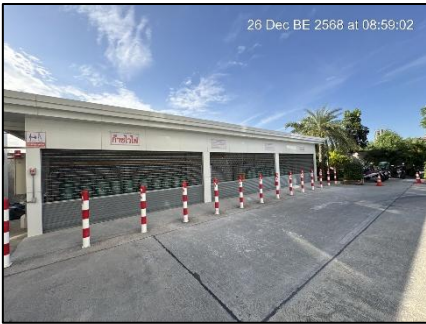
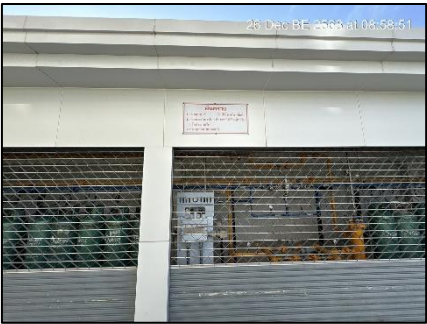
รูปที่ 2-13	ระบบระบายอากาศ ท่อดูดควัน และห้องเก็บแก๊สหุงต้มของโครงการ
-------------	-----------------------------------------------------------

ระบบระบายอากาศ และท่อดูดควันจากห้องครัวของโครงการ

ห้องเก็บถังแก๊สหุงต้มของโครงการ ที่อยู่เป็นสัดส่วนและมีความปลอดภัย พร้อมป้ายเตือนอันตรายต่าง ๆ

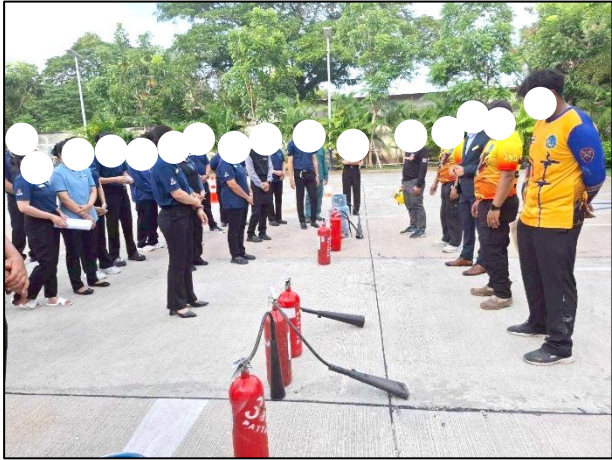
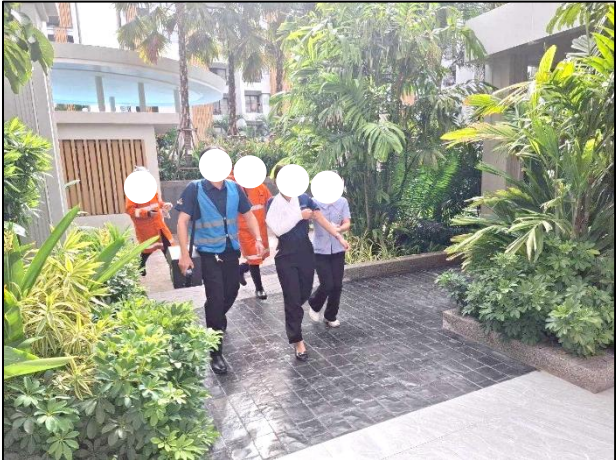
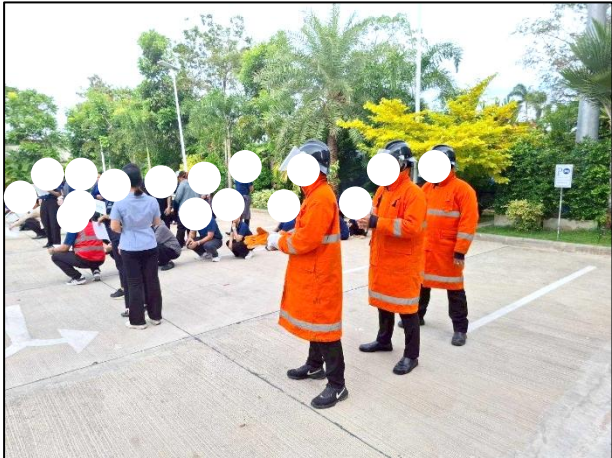
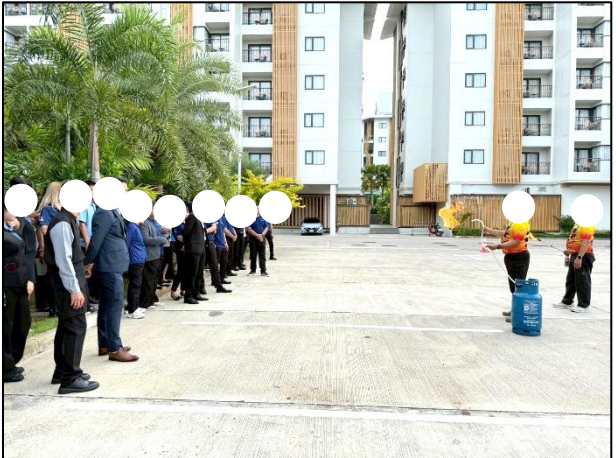
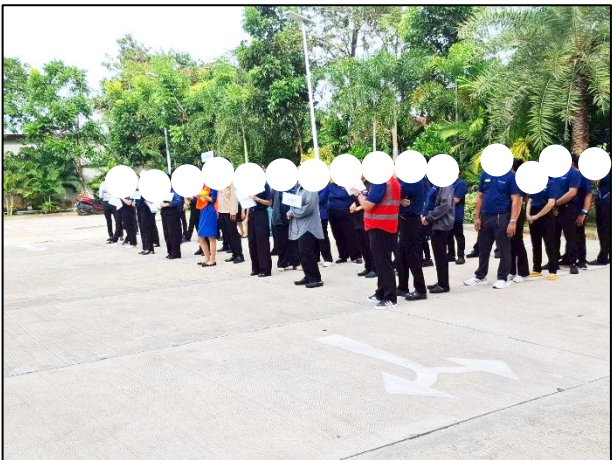
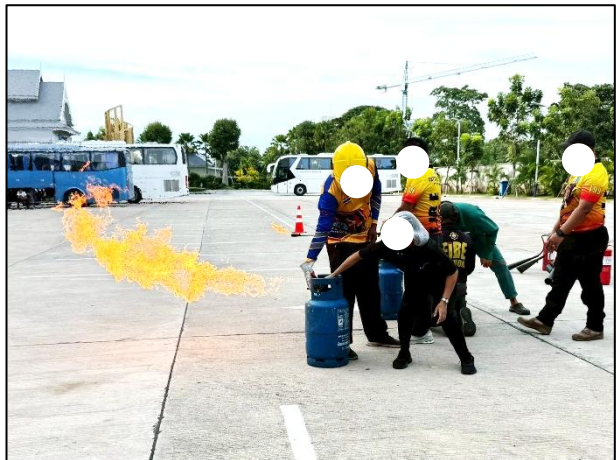
รูปที่ 2-15	จัดอบรมเจ้าหน้าที่และพนักงานเกี่ยวกับการใช้อุปกรณ์ดับเพลิง พร้อมทั้งซ้อมอพยพหนีไฟ ประจำปี 2568
ที่มา :บริษัท สยาม อินเทอร์เน็ตชั่นเนล ทราเวล เทรตติ้ง กรุ๊ป (ประเทศไทย) จำกัด, เมื่อวันที่ 25 สิงหาคม 2568

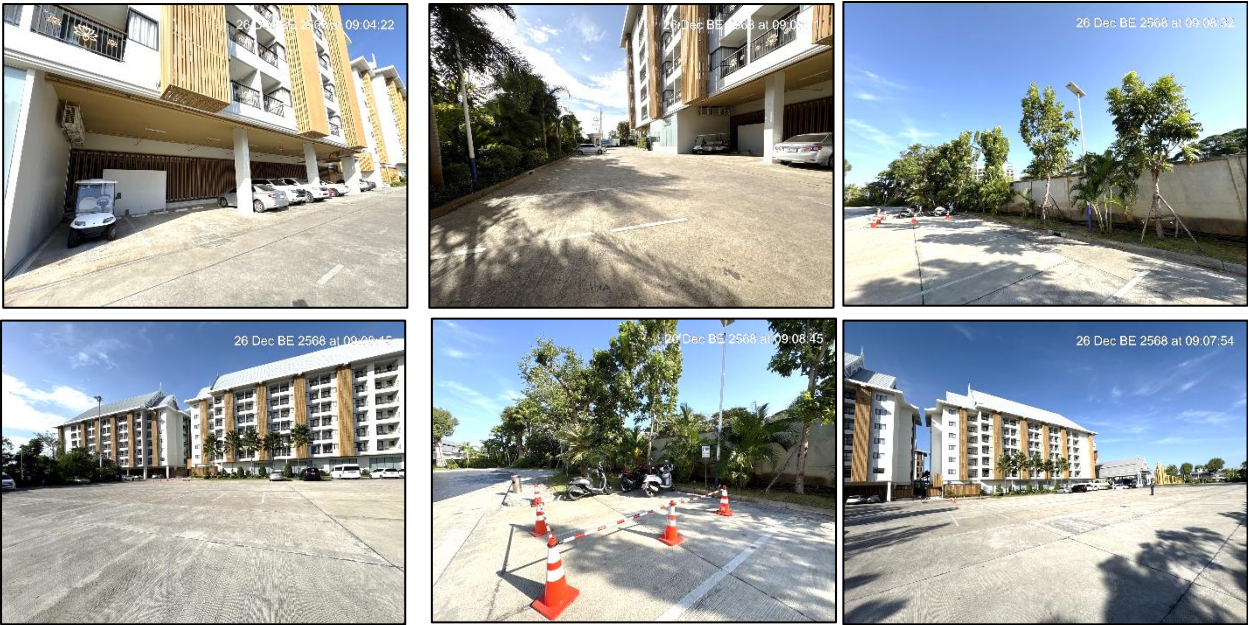
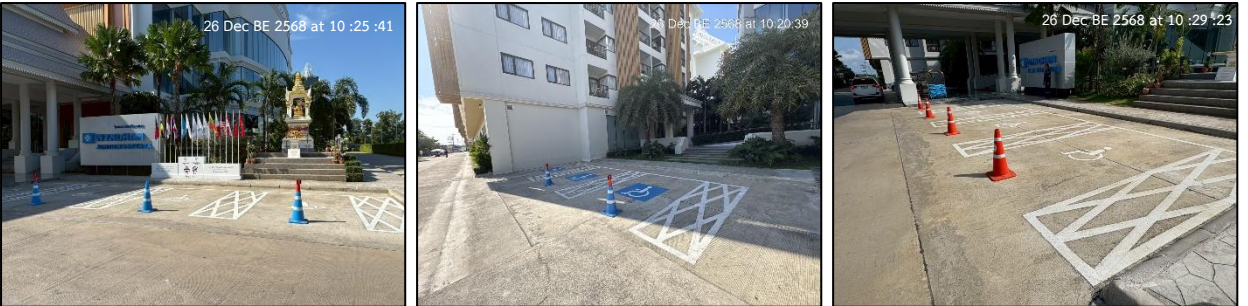
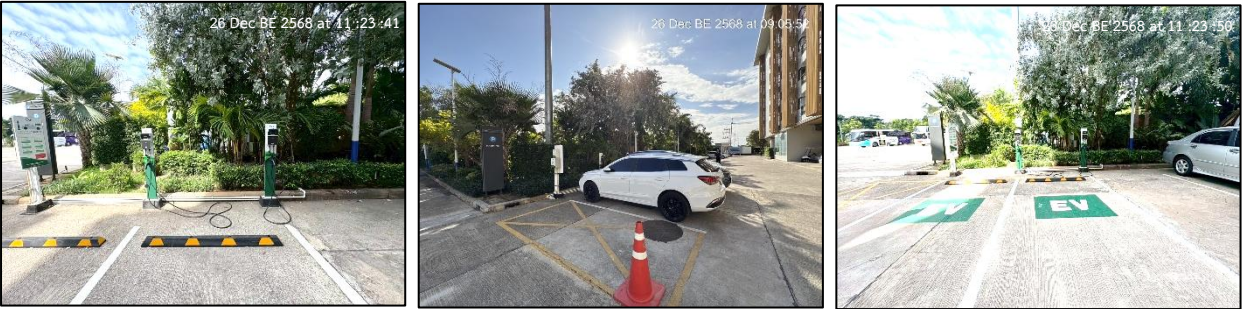
รูปที่ 2-16	พื้นที่จอดรถภายในโครงการ และสัญลักษณ์ที่จอดรถบนพื้นที่ชัดเจน
ที่มา : บริษัท เนเซอร์ล โอเปอเรชั่น จำกัด, ธันวาคม 2568

พื้นที่จอดรถยนต์ภายในโครงการ

พื้นที่จอดรถยนต์ผู้พิการ ฯ ภายในโครงการ

พื้นที่จอดรถยนต์ชาร์จพลังงานไฟฟ้า (EV) ภายในโครงการ

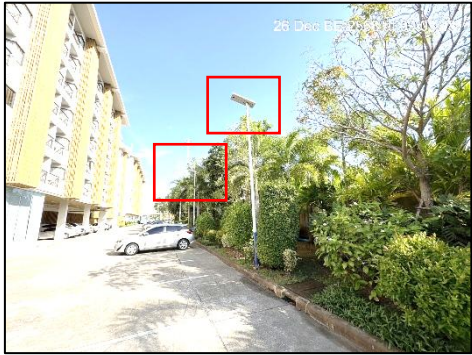
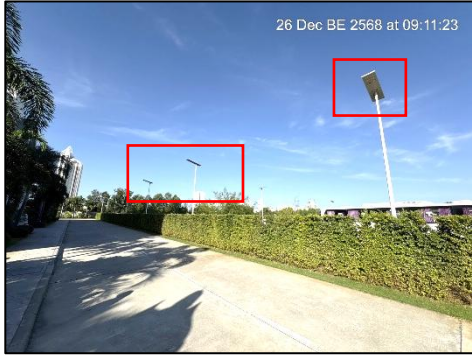
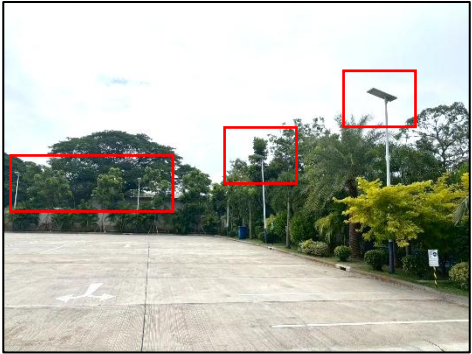
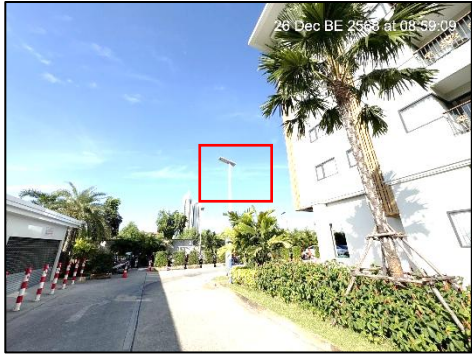
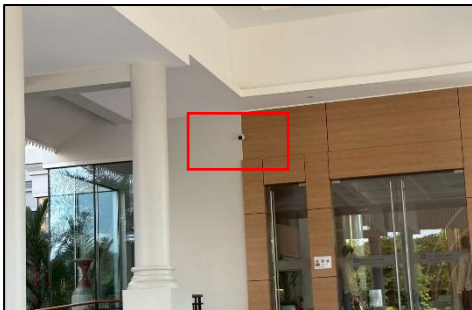
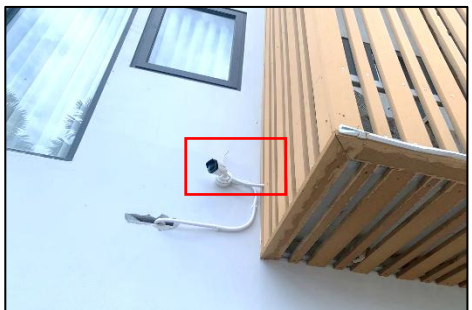
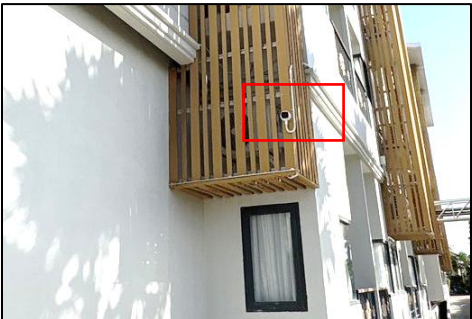
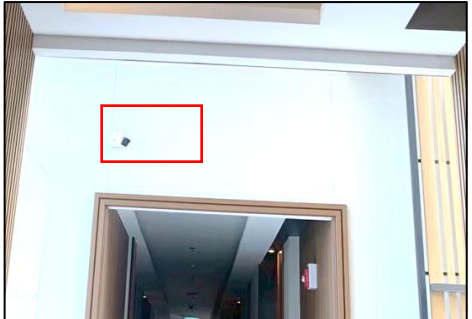
รูปที่ 2-17	ไฟส่องสว่างบริเวณพื้นที่จอดรถ และติดตั้งกล้อง CCTV ทั้งภายในและภายนอกอาคาร
ที่มา : บริษัท เนเชอรัล โอเพอเรชั่น จำกัด, ธันวาคม 2568

ไฟส่องสว่างบริเวณพื้นที่จอดรถ และโดยรอบพื้นที่โครงการ

ติดตั้งกล้อง CCTV ตลอด 24 ชั่วโมง  
ทั้งภายในและภายนอกอาคารโครงการ
