รายงานผลการปฏิบัติตามมาตรการป้องกันและแก้ไขผลกระทบสิ่งแวดล้อมและ
มาตรการติดตามตรวจสอบคุณภาพสิ่งแวดล้อม (ระยะดำเนินการ)

โครงการอัสสกาญจน์เพลส โครงการรามคำแหง-วงแหวน
ระหว่างเดือน กรกฎาคม-ธันวาคม 2568

ชื่อโครงการ โครงการอัสสกาญจน์เพลส โครงการรามคำแหง-วงแหวน

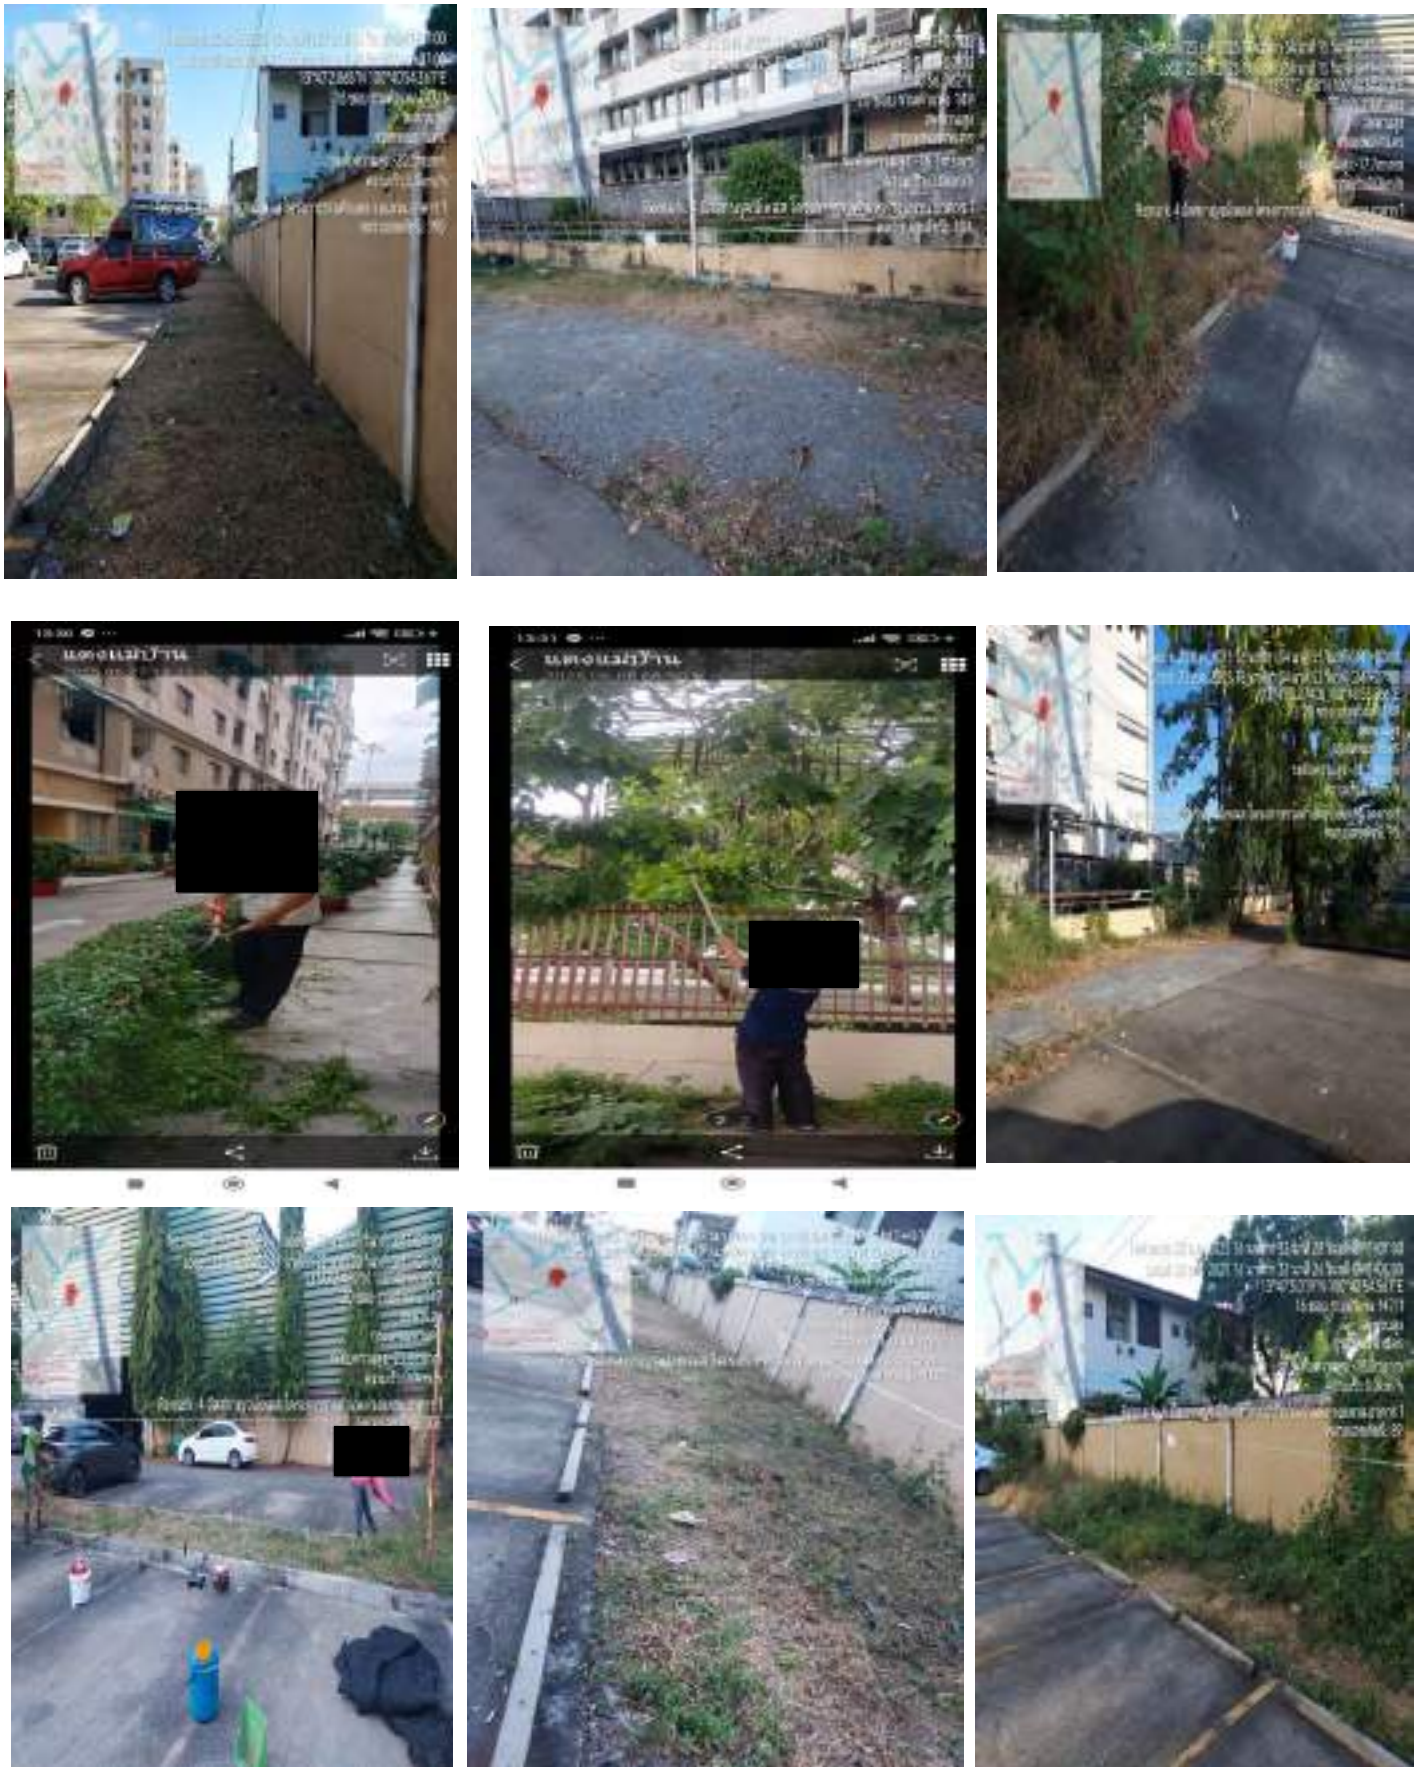
รูปที่ 3 ทำความสะอาดถนนภายในโครงการ

2.หมั่นดูแลรักษาความสะอาดบริเวณถนน โดยฉีดล้างถนนเป็นครั้งคราว	2.มีเจ้าหน้าที่ดูแลรับผิดชอบทำความสะอาดและมีการฉีดล้างถนนภายในพื้นที่โครงการเป็นประจำ	-	-รูปที่ 3 ทำความสะอาดพื้นถนน

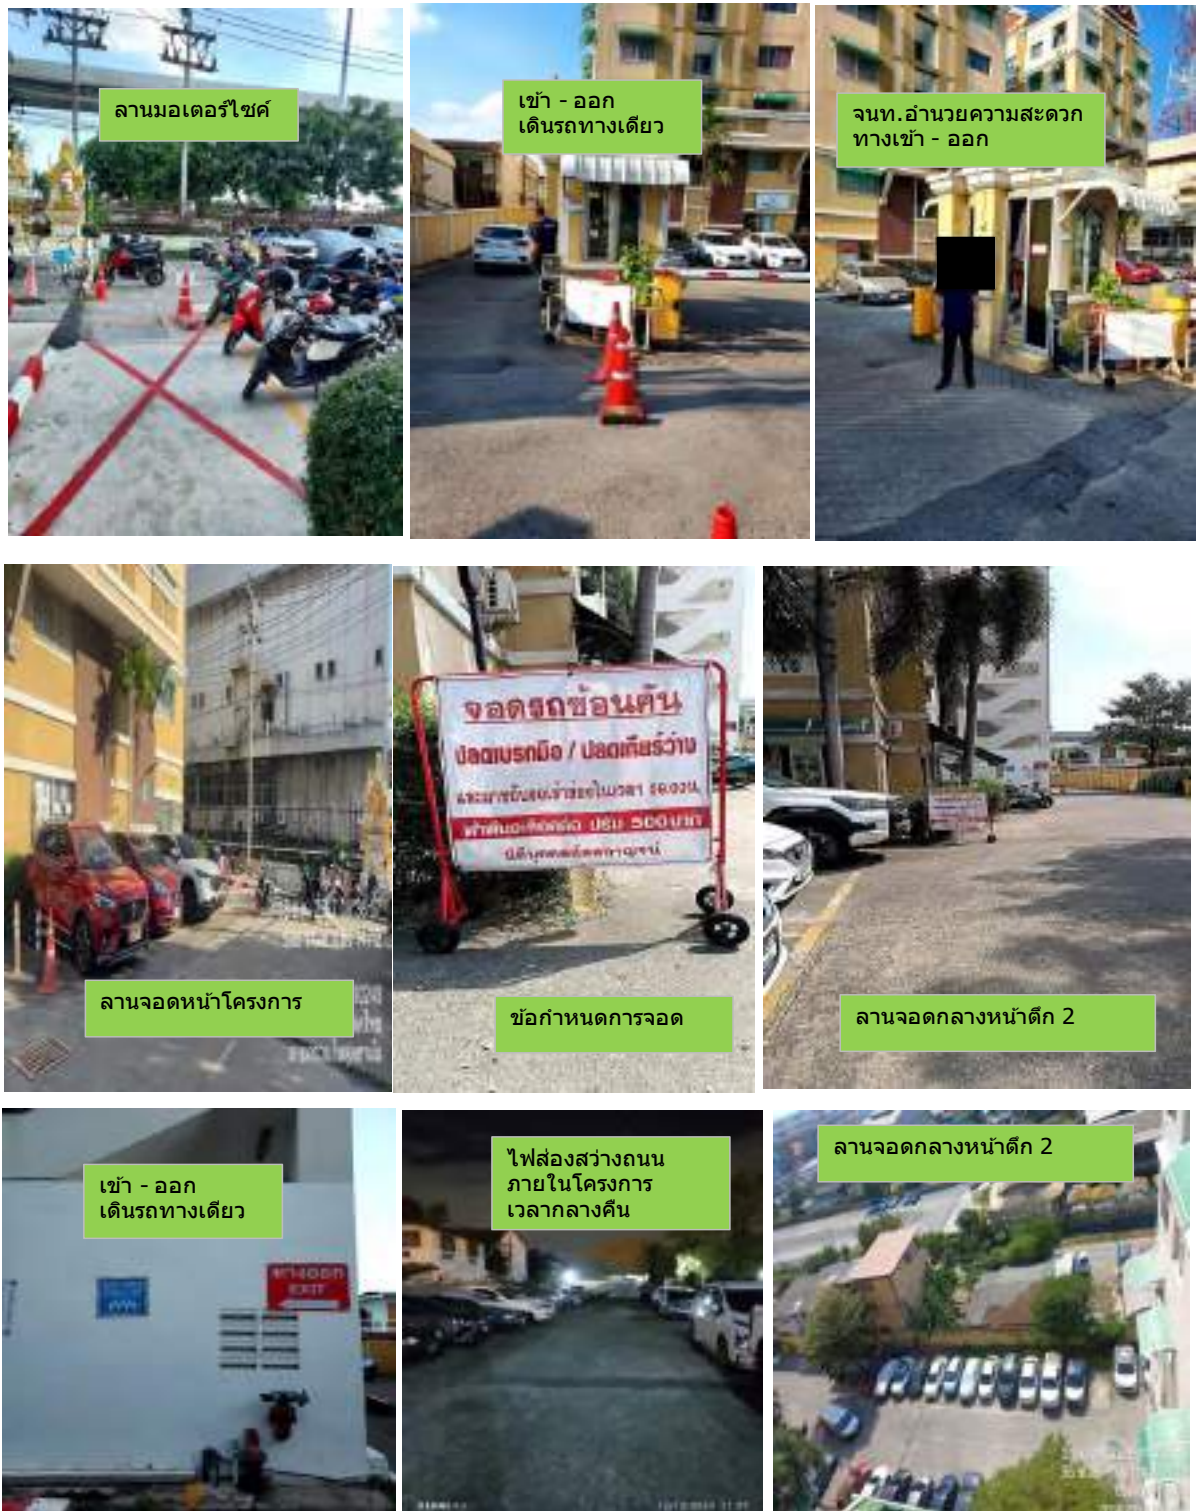
2.จัดระบบการจราจรภายในโครงการให้ชัดเจน รวมถึงการควบคุมการปฏิบัติตามของผู้พักอาศัย	2.โครงการมีการจัดทำระบบจราจรภายในพื้นที่โครงการซึ่งโครงการจัดให้มีการเดินทางเดียวในการเข้า-ออกโครงการและติดป้ายเตือนสัญลักษณ์จราจรภายในพื้นที่โครงการ	-	รูปที่ 5 ระบบจราจรภายในโครงการ

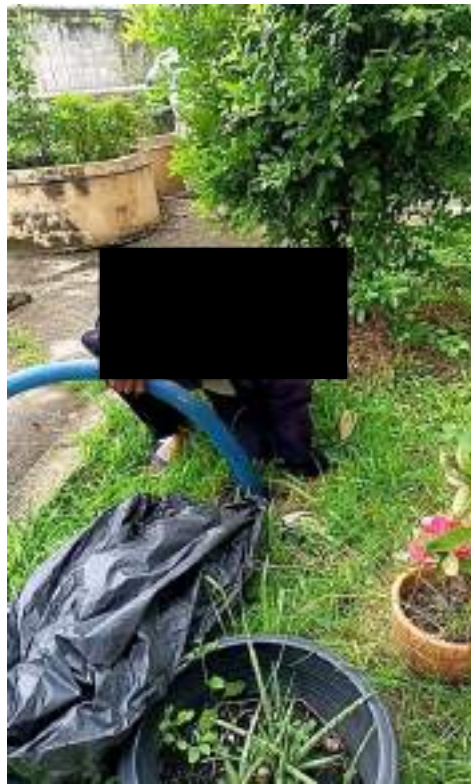
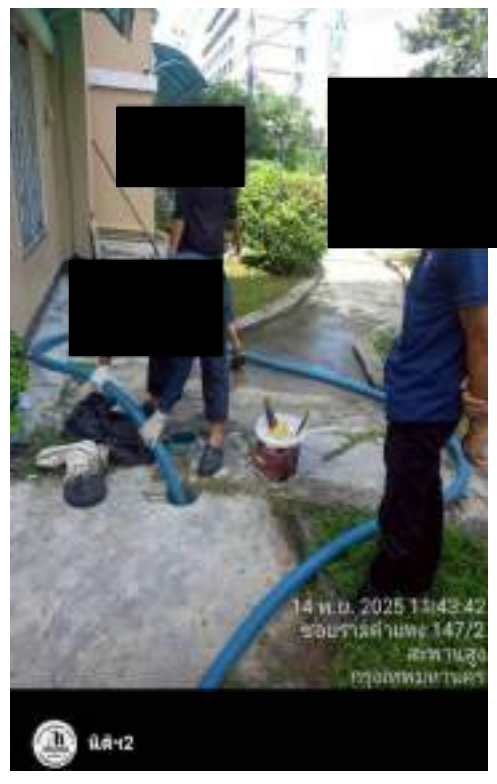
รูปที่ 7 ระบบบำบัด/ปั๊มเติมอากาศ

2.1.3 คุณภาพน้ำ 1. จัดให้มีระบบบำบัดน้ำเสียสำเร็จรูป ชนิดเติมอากาศแบบมีตัวกลางยึดเกาะ (Fixed Film Aeration) จำนวน 8 ชุด แบ่งเป็น ระบบบำบัดน้ำเสียสำเร็จรูป NBF 40 จำนวน 4 ชุด (2 ชุด/อาคาร) สำหรับอาคาร 1 และอาคาร 2 ออกแบบให้รองรับน้ำเสียได้ 37 ลบ.ม./วัน/ชุด ระบบบำบัดน้ำเสียสำเร็จรูป NBF 50 จำนวน 2 ชุด (อาคาร 3) ออกแบบให้รองรับน้ำเสียได้ 51 ลบ.ม./วัน/ชุด และระบบบำบัดน้ำเสียสำเร็จรูป NBF 45 จำนวน 2 ชุด (อาคาร 4) ออกแบบให้รองรับน้ำเสียได้ 44 ลบ.ม. โดยระบบบำบัดน้ำเสียมีประสิทธิภาพร้อยละ 92 สามารถบำบัดน้ำเสียให้ได้คุณภาพมาตรฐานน้ำทิ้งจากอาคารประเภท ก มีค่า BOD ในน้ำทิ้งไม่เกิน 20 มก./ล.	1.ระบบบำบัดน้ำเสียสำเร็จรูปของโครงการ เป็นชนิดเติมอากาศแบบมีตัวกลางยึดเกาะ (Fixed Film Aeration) จำนวน 6 ชุด สำหรับอาคาร 1และอาคาร 2 ระบบบำบัดน้ำเสียสำเร็จรูป NBF 40 จำนวน 4 ชุดและอาคาร 3 ระบบบำบัดน้ำเสียสำเร็จรูป NBF 50 จำนวน 2 ชุด และไม่ได้ก่อสร้าง ระบบบำบัดน้ำเสียสำเร็จรูป NBF 45 จำนวน 2 ชุด ที่บริเวณอาคาร 4 เนื่องจากโครงการขอเปลี่ยนแปลงรายละเอียดโครงการฯ ซึ่งยกเลิกการก่อสร้างอาคาร 4 และได้รับความเห็นชอบจาก สผ. ตามหนังสือเลขที่ ทส 1009.5/7957 ลงวันที่ 2 กันยายน 2554 ซึ่งโครงการจะควบคุมปริมาณ BOD ให้มีค่าเป็นไปตามเกณฑ์มาตรฐานกำหนด	-	รูปที่ 7 ระบบบำบัดน้ำเสีย

งานระบบบำบัดน้ำ
รอบประจักษ์ กค. 68-คค. 68 (6 เดือน)
ตรวจสอบค่าน้ำเสียก่อนปล่อยออกโครงการ
ค่าการตรวจเช็คเป็นไปตามมาตรฐานที่มีหน่วยงานกำหนด
(เอกสารแนบ ผลการตรวจ)
คณบดีคณบดีสภาอุตสาหกรรมบ้านเลขที่ 14

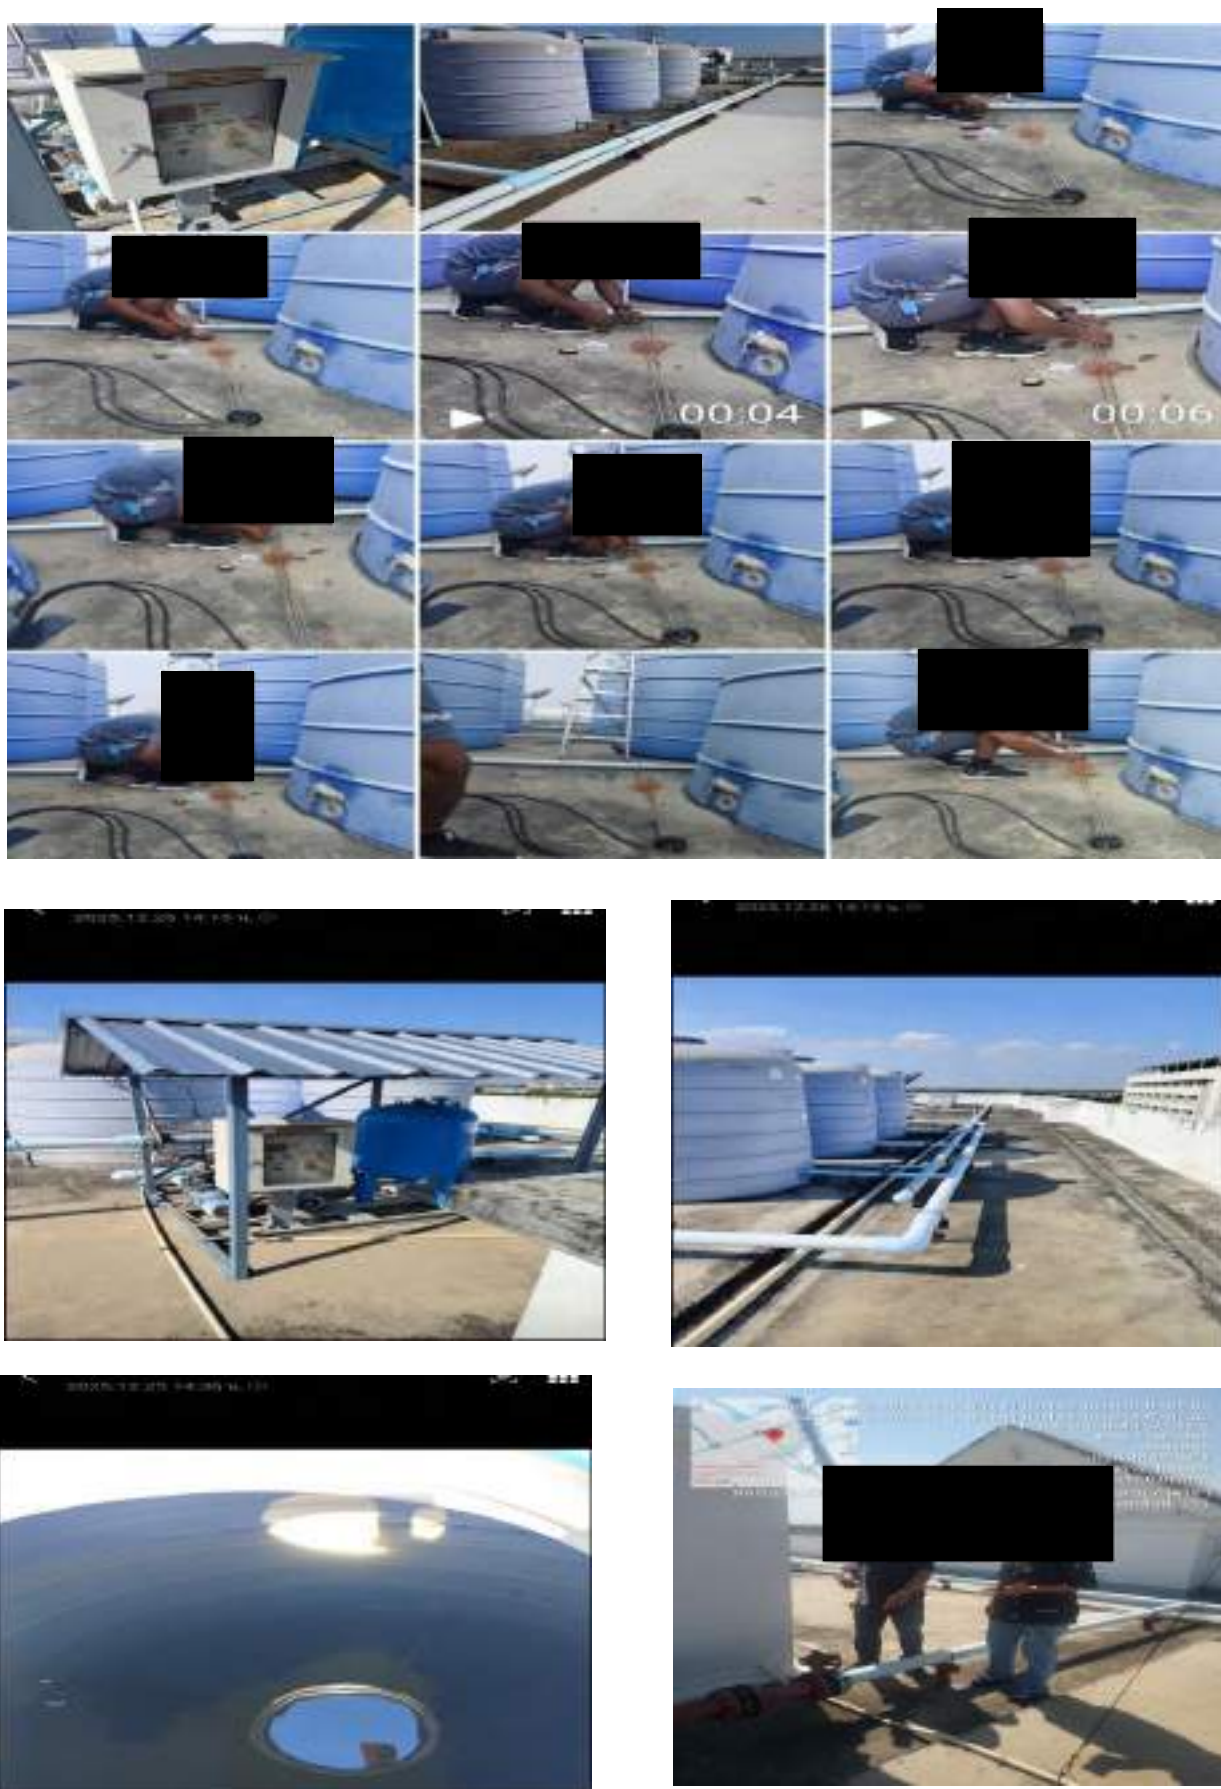
รูปที่ 11 ถังเก็บน้ำใต้ดินและถังเก็บน้ำชั้นหลังคา/ตรวจเช็คแก้ไข

มาตรการป้องกันและแก้ไขผลกระทบสิ่งแวดล้อม	รายละเอียดการปฏิบัติตามมาตรการฯ	ปัญหา อุปสรรคที่ไม่สามารถปฏิบัติตามมาตรการและแนวทางการแก้ไข	หลักฐานและเอกสารอ้างอิง
<p>2.3 คุณค่าการใช้ประโยชน์ของมนุษย์</p> <p>2.3.1 การใช้น้ำ</p> <p>1.จัดให้มีถังเก็บน้ำใต้ดินจำนวน 1 ถัง/อาคาร ความจุประมาณ 200 ลบ.ม. และถังเก็บน้ำชั้นหลังคา จำนวน 8 ถัง/อาคาร ความจุ 40 ลบ.ม.</p>	<p>1.โครงการมีถังเก็บน้ำใต้ดิน จำนวน 1 ถังต่ออาคารและถังเก็บน้ำชั้นหลังคา จำนวน 6 ถังต่ออาคาร</p>	-	<p>รูปที่ 11</p> <p>ถังเก็บน้ำใต้ดินและถังเก็บน้ำชั้นหลังคา</p> <p>รูปที่ 11</p> <p>ถังเก็บน้ำใต้ดินและถังเก็บน้ำชั้นหลังคา</p>

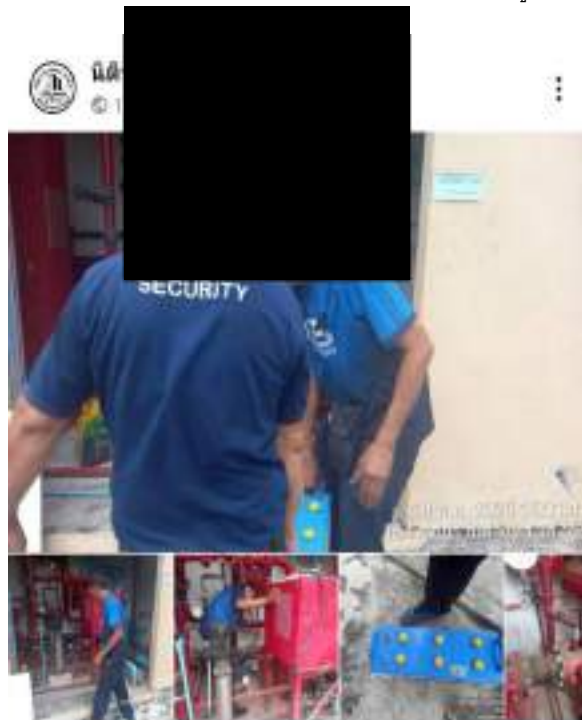
งานซ่อมบำรุง
นิติทำการเปลี่ยนแบตเตอรี่ปั๊มดับเพลิง
4800 บาท
(แบตเตอรี่เสื่อมสภาพ ใช้งาน4ปีแล้ว)
#นิติบุคคลอาคาร2
10 พย 68

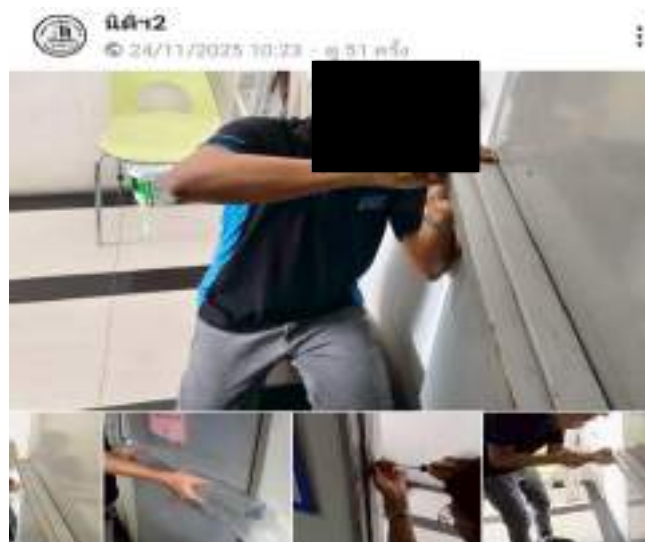
งานความปลอดภัย
ซ่อมอุปกรณ์เค้นเหล็กประตูหนีไฟ พร้อมติดตั้งที่ชั้น 1
#นิติบุคคลอัสสกาญณ์ไฮคาร์2บ้านเลขที่6

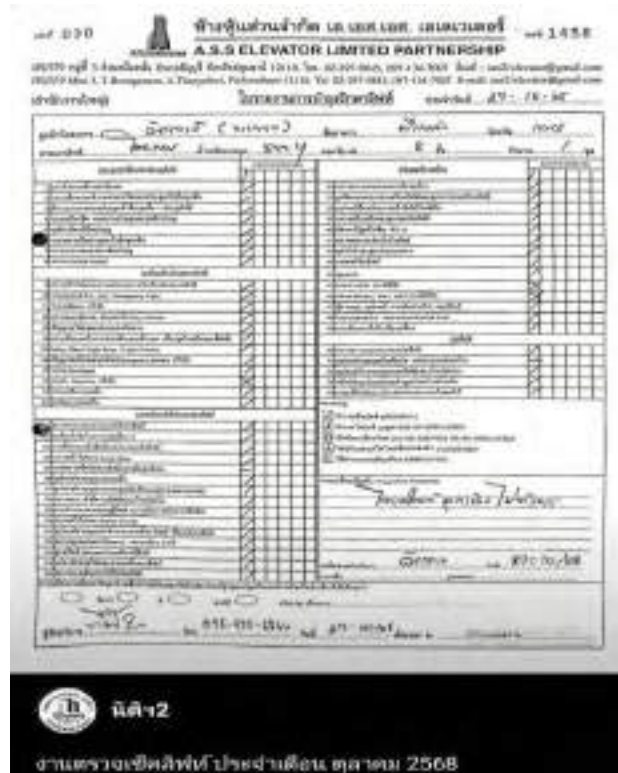
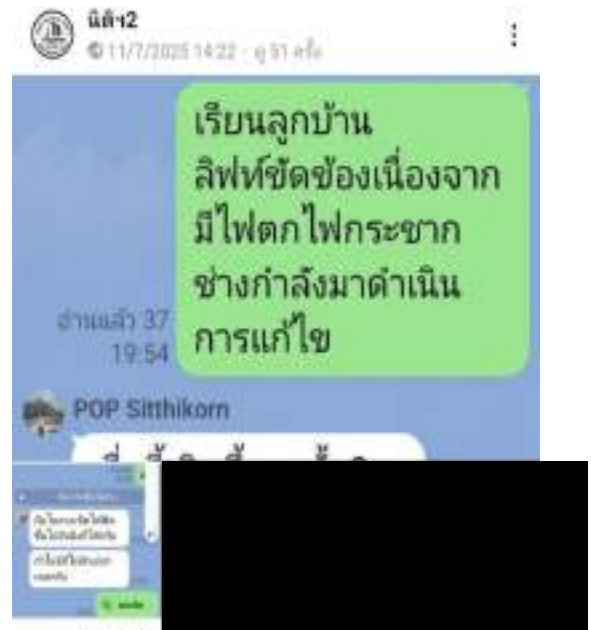
งานแก้ไขลิฟท์ตัวถ่วงเนื่องจากไฟตก
นิติกรรมการขึ้นทะเบียนประสาณงานช่างลิฟท์แบบวีดีโอคอล
สนับสนุนโดยสำนักงานอุตสาหกรรม2บ้านเลขที่6
6 กค.68

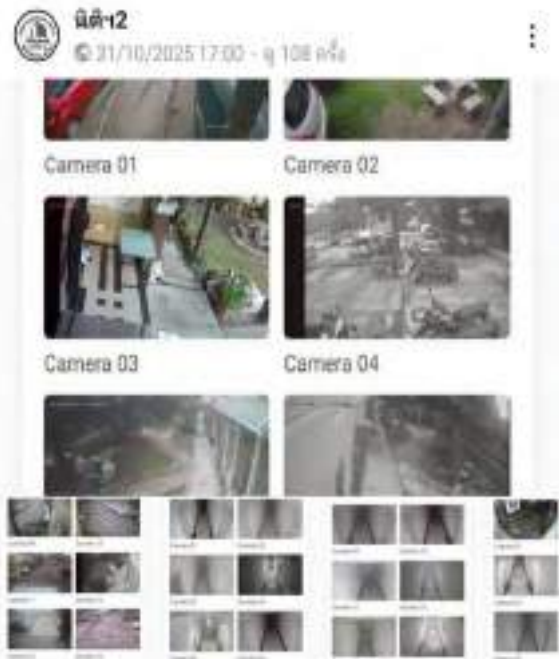
งานตรวจเช็คกล้องวงจรปิด
ประจำเดือน ตุลาคม 2568
สภาพการใช้งาน ปกติ
#นิติบุคคลอัสสกาญจน์เพลสอาคาร2บ้านเลขที่6
31 ตค.68

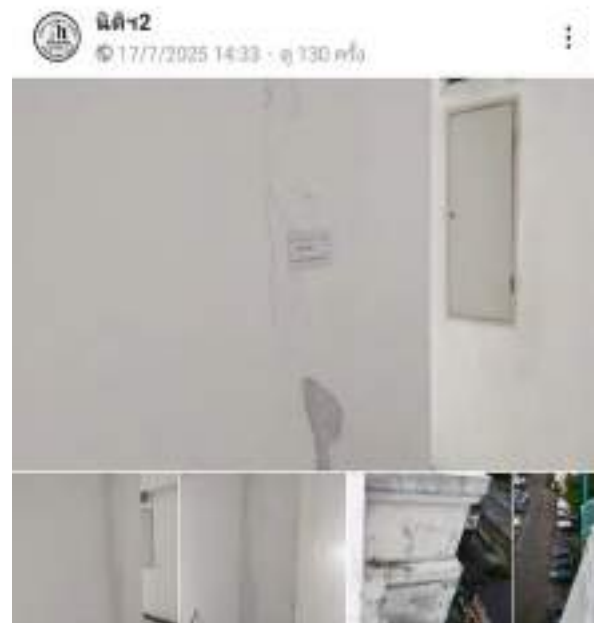
1.งานซ่อมแซม ปูนแตกร้าวตาลฝ้า
2.งานซ่อมแซมเสาปูนชั้น 8 ปูนแตก
#นิติบุคคลอาคาร 2
17 กค.68

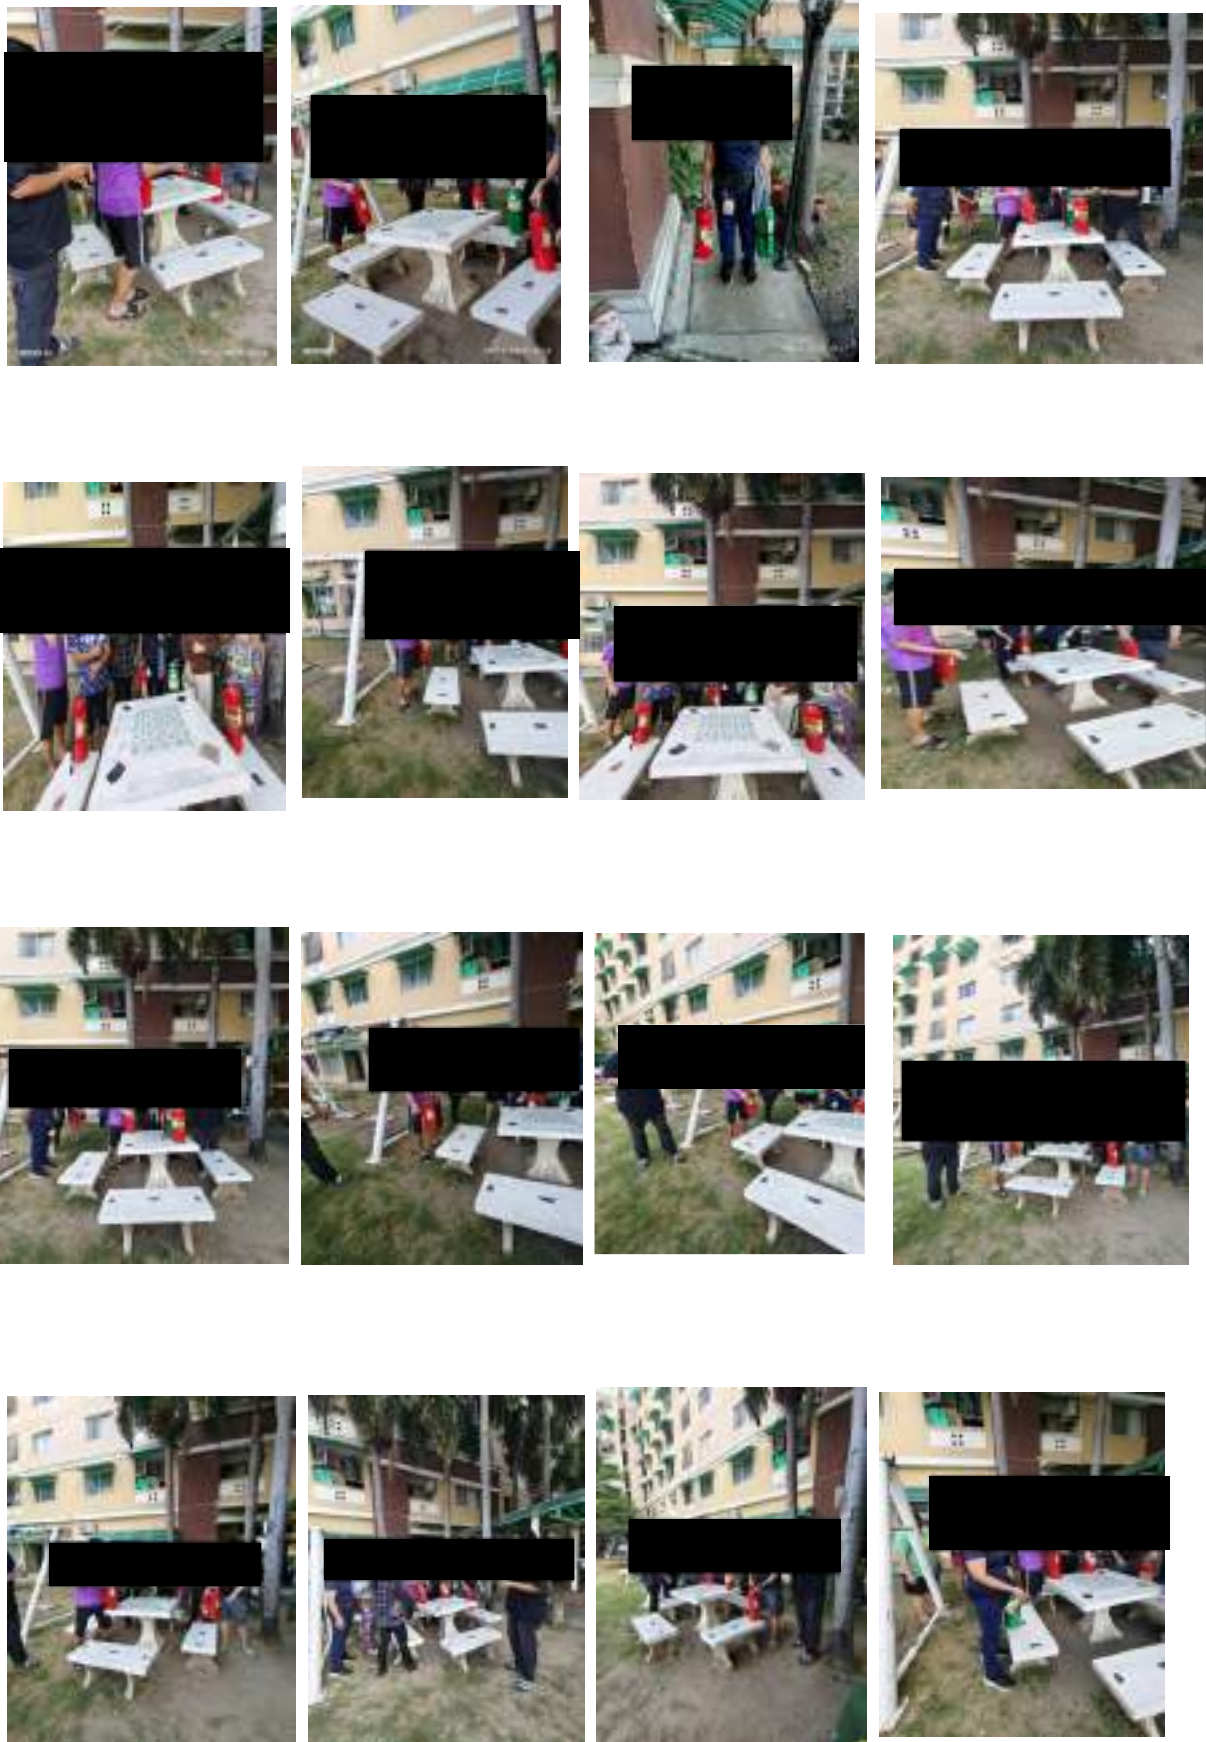
รูปที่ 35

มีการอบรมการใช้ถังดับเพลิงและจะทำการซ้อมใหญ่ในเดือนตาม แพลน มีนาคม 2569
