## ผลการปฏิบัติตามมาตรการป้องกัน แก้ไข และลดผลกระทบสิ่งแวดล้อม

## บทที่ 2

โครงการ โอเชียน สโตน คอนโดมิเนียม ตั้งอยู่ที่ ซอยเชิงทะเล 16 ตำบลเชิงทะเล อำเภอถลาง จังหวัดภูเก็ต ได้ดำเนินการจัดทำรายงานการปฏิบัติตามมาตรการลดผลกระทบและติดตามตรวจสอบคุณภาพสิ่งแวดล้อม ตามเงื่อนไขของมาตรการป้องกันและแก้ไขผลกระทบสิ่งแวดล้อมและมาตรการติดตามตรวจสอบคุณภาพสิ่งแวดล้อม โดยโครงการได้รับการอนุมัติจากสำนักงานนโยบายและแผนทรัพยากรธรรมชาติและสิ่งแวดล้อม ตามหนังสือแจ้งผลการพิจารณาเห็นชอบรายงานเลขที่ ทส. 1009.5/8215 ลงวันที่ 15 กรกฎาคม 2558 ซึ่งครอบคลุมปัจจัยทางสิ่งแวดล้อมที่สำคัญ คือ

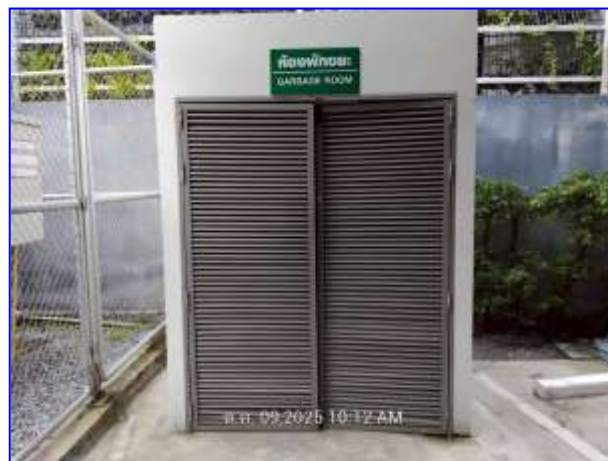
รูปที่ 2.8 ห้องพักรถ

| มาตรการป้องกันและแก้ไขผลกระทบสิ่งแวดล้อม | รายละเอียดผลการปฏิบัติตามมาตรการ และประสิทธิภาพของการดำเนินการ | ปัญหา อุปสรรค และแนวทางแก้ไข |
|---|---|---|
| 5) จัดให้มีห้องพักมูลฝอยรวมของโครงการ ความจุ 3.9 ลบ.ม. โดยเป็นห้องพักมูลฝอยเปียกความจุ 1.3 ลบ.ม. ห้องมูลฝอยแห้ง ความจุ 1.3 ลบ.ม. และห้องพักมูลฝอยอันตราย 1.3 ลบ.ม. ซึ่งรองรับมูลฝอยจากอาคารได้ประมาณ 3 วันโดยจัดให้มีถังรองรับมูลฝอยทั่วไป และมูลฝอยรีไซเคิล ในห้องพักขยะ แห่งของโครงการ | - ห้องพักมูลฝอยรวมของโครงการโดยเป็นห้องพักมูลฝอยระบบปิดภายในจะมีการจัดวางถังขยะขนาด 200 ลิตร ซึ่งรองรับมูลฝอยจากอาคารจากอาคาร ก่อนที่จะมีรถเข้ามาเก็บขน (รูปที่ 2.8) | - ไม่พบปัญหา |
| 7) ห้องพักมูลฝอยจะต้องมีประตูปิดมิดชิด เพื่อป้องกันกลิ่น รบกวนผู้อยู่อาศัยและชุมชนบริเวณใกล้เคียง โดยเปิดประตู เฉพาะช่วงที่มีการเก็บขนมูลฝอยเท่านั้น | - ห้องพักมูลฝอยของโครงการเป็นแบบระบบปิด เพื่อป้องกันกลิ่น โดยเปิดประตู เฉพาะช่วงที่มีการเก็บขนมูลฝอยเท่านั้น (รูปที่ 2.8) | - ไม่พบปัญหา |

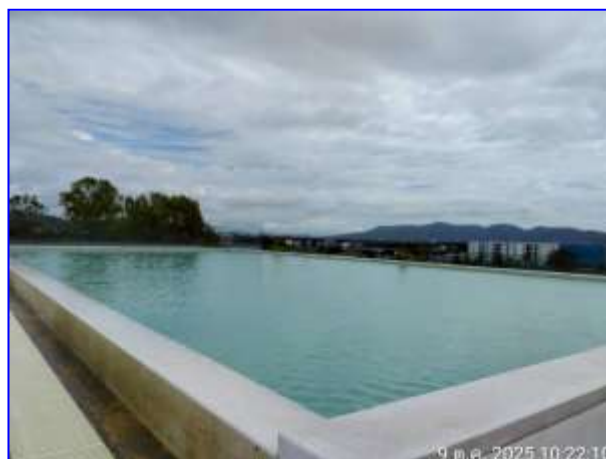
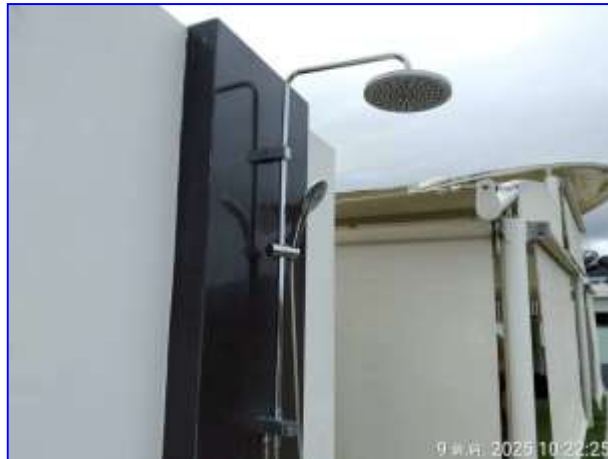
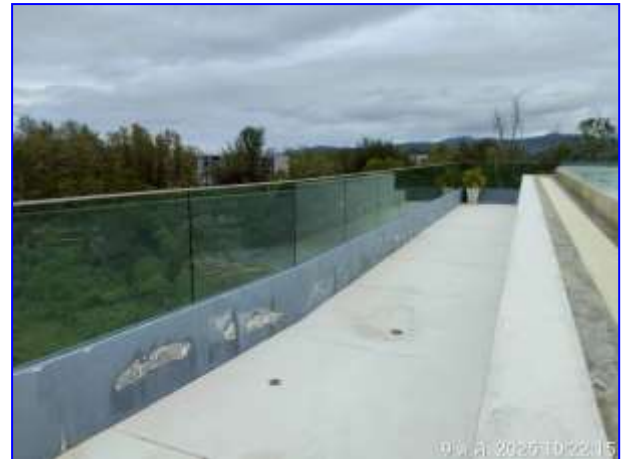
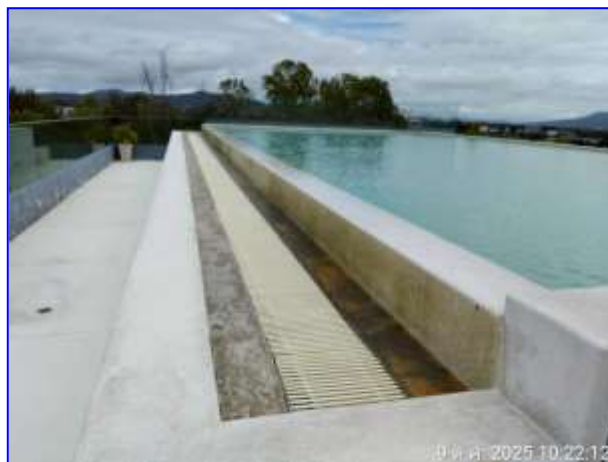
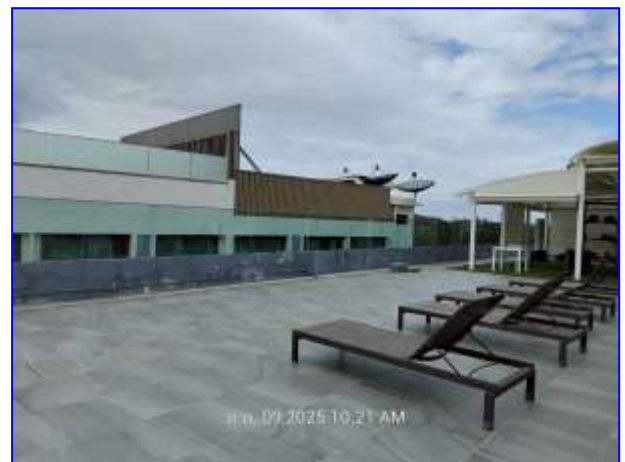
รูปที่ 2.21 สระว่ายน้ำ

| มาตรการป้องกันและแก้ไขผลกระทบสิ่งแวดล้อม | รายละเอียดผลการปฏิบัติตามมาตรการ และประสิทธิภาพของการดำเนินการ | ปัญหา อุปสรรค และแนวทางการแก้ไข |
|---|---|---|
| <p><b>4.4 สระว่ายน้ำ</b></p> <p>1) จัดให้มีอุปกรณ์ เครื่องมือสำหรับใช้ทำความสะอาด สระว่ายน้ำโดยเฉพาะไว้ประจำสระว่ายน้ำ เช่น เครื่องดูดตะกอน เป็นต้น</p> <p>2) จัดให้มีอ่างล้างมือบริเวณล้างตัวก่อนลงสระว่ายน้ำ</p> <p>3) จัดให้มีห้องเปลี่ยนเสื้อผ้า ตู้เก็บสิ่งของ ที่วางหรือเก็บ รองเท้า สำหรับผู้ใช้บริการ</p> <p>4) จัดให้มีป้ายแสดงข้อปฏิบัติสำหรับผู้ที่มาใช้บริการติดไว้ ในบริเวณสระว่ายน้ำให้มองเห็นชัดเจน อาทิเช่น</p> <ul style="list-style-type: none"> <li>- ต้องสวมชุดว่ายน้ำที่สะอาด</li> <li>- ต้องชำระล้างร่างกายก่อนลงสระทุกครั้ง</li> <li>- ผู้ที่เป็นโรคตาแดง โรคผิวหนัง เป็นหวัด หนูน้ำหนวก หรือโรคติดต่ออื่นๆ ห้ามลงเล่นในสระว่ายน้ำ</li> <li>- ห้ามนำสัตว์เลี้ยงเข้ามาในบริเวณสระว่ายน้ำ</li> <li>- ห้ามปัสสาวะ บ้วนน้ำลาย หรือส่งน้ำมูลลงในน้ำ</li> <li>- ห้ามนำอาหาร และเครื่องดื่ม หรือขวดแก้วเข้าภายใน พื้นที่สระว่ายน้ำ</li> <li>- เด็กอายุต่ำกว่า 10 ปี ต้องมีผู้ปกครองหรือผู้ฝึกสอนคอยดูแล</li> <li>- วิธีการปฐมพยาบาลช่วยคนจมน้ำ</li> </ul> <p>5) จัดให้มีห้องน้ำและห้องส้วมในบริเวณสระว่ายน้ำ</p> | <p>- โครงการมีเครื่องมือในการทำมาสะอาดสระว่ายน้ำ เช่น เครื่องดูดตะกอน โดยจัดให้มีที่อาบน้ำ ล้างตัวก่อนลงสระว่ายน้ำ มีห้องน้ำสำหรับเปลี่ยนเสื้อผ้า และมีป้ายกฎระเบียบให้ผู้มาใช้บริการปฏิบัติตาม (รูปที่ 2.21)</p> | <p>- ไม่พบปัญหา</p> |

| มาตรการป้องกันและแก้ไขผลกระทบสิ่งแวดล้อม | รายละเอียดผลการปฏิบัติตามมาตรการ และประสิทธิภาพของการดำเนินการ | ปัญหา อุปสรรค และแนวทางการแก้ไข |
|---|---|---|
| <b>4.4 สระว่ายน้ำ (ต่อ)</b><br>1) โครงสร้างสระว่ายน้ำเป็นคอนกรีตเสริมเหล็ก น้ำซึมไม่ได้ พื้นและผนังเรียบ อยู่ในสภาพดีและทำความสะอาดได้ง่าย<br>2) จัดให้มีรางระบายน้ำล้นมีฝาปิด แข็งแรง ทำความสะอาด ง่าย อยู่ในสภาพดี และไม่มีน้ำล้นออกจากราง<br>3) จัดให้มีป้ายบอกความลึกของสระว่ายน้ำในให้อยู่ในสภาพดี และสามารถมองเห็นได้อย่างชัดเจน<br>4) จัดทำพื้นทางเดินรอบสระให้มีลักษณะเป็นผิวหยาบ หรือ เป็นพื้นหินล้าง<br>5) จัดให้มีแถบกันลื่นไว้บริเวณบันไดสำหรับขึ้นจากสระว่ายน้ำ หรือทางขึ้นลงต่างระดับในบริเวณสระว่ายน้ำ | - สระว่ายน้ำของโครงการเป็นแบบคอนกรีตเสริมเหล็ก ไม่มีน้ำซึม พื้นผิวเรียบ ทำความสะอาดง่ายมีรางระบายน้ำล้นมีฝาปิด แข็งแรง ทำความสะอาด ง่าย อยู่ในสภาพดี และไม่มีน้ำล้นออกจากราง มีป้ายบอกความลึกที่สามารถมองเห็นได้อย่างชัดเจน ทั้งนี้โครงการจัดให้มีทางเดินรอบสระว่ายน้ำ มีแถบกันลื่นไว้บริเวณบันไดสำหรับขึ้นจากสระว่ายน้ำ หรือทางขึ้นลงต่างระดับในบริเวณสระว่ายน้ำ (รูปที่ 2.21) | - ไม่พบปัญหา |
