รายงานผลการปฏิบัติตามมาตรการป้องกันและแก้ไขผลกระทบสิ่งแวดล้อม
และมาตรการติดตามตรวจสอบผลกระทบสิ่งแวดล้อม
โครงการอาคารชุด ดี แอดเดรส สยาม-ราชเทวี
(The Address Siam-Ratchathewi) (ระยะดำเนินการ)
ของนิติบุคคลอาคารชุด ดี แอดเดรส สยาม-ราชเทวี
ตั้งอยู่ถนนเพชรบุรี แขวงถนนเพชรบุรี เขตราชเทวี กรุงเทพมหานคร

ระหว่างเดือนกรกฎาคม – ธันวาคม 2568

รายงานผลการปฏิบัติตามมาตรการป้องกันและแก้ไขผลกระทบสิ่งแวดล้อม
และมาตรการติดตามตรวจสอบผลกระทบสิ่งแวดล้อม
โครงการอาคารชุด ดิ แอดเดรส สยาม-ราชเทวี (The Address Siam-Ratchathewi)

เลขที่ EIA 14259
- สถานที่ตั้ง ถนนเพชรบุรี แขวงถนนเพชรบุรี เขตราชเทวี กรุงเทพมหานคร
- ชื่อเจ้าของโครงการ นิติบุคคลอาคารชุด ดิ แอดเดรส สยาม-ราชเทวี
- สถานที่ติดต่อ เลขที่ 500 ถนนเพชรบุรี แขวงถนนเพชรบุรี เขตราชเทวี กรุงเทพมหานคร 10400
โทรศัพท์ : 087-694-2545 โทรสาร -
e-mail : theaddress.sr@gmail.com
- จัดทำโดย บริษัท เอ็นไวรอนเมนต์ รีเสิร์ช แอนด์ เทคโนโลยี จำกัด
- โครงการได้รับความเห็นชอบในรายงานการวิเคราะห์ผลกระทบสิ่งแวดล้อม เมื่อ
วันที่ 13 กุมภาพันธ์ 2563
- โครงการได้นำเสนอรายงานผลการปฏิบัติตามมาตรการฯ ครึ่งสุดท้าย เมื่อ
วันที่ 29 มกราคม 2568
- รายละเอียดโครงการ แสดงดังรายละเอียดโครงการในบทที่ 2

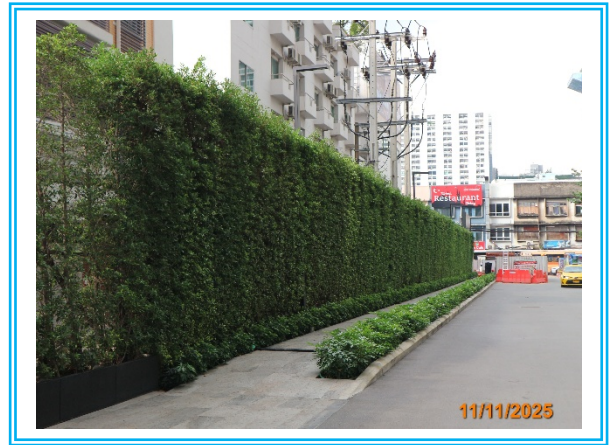
รูปที่ 3-1 ไมยรันต้นตามแนวรั้วพื้นที่โครงการ

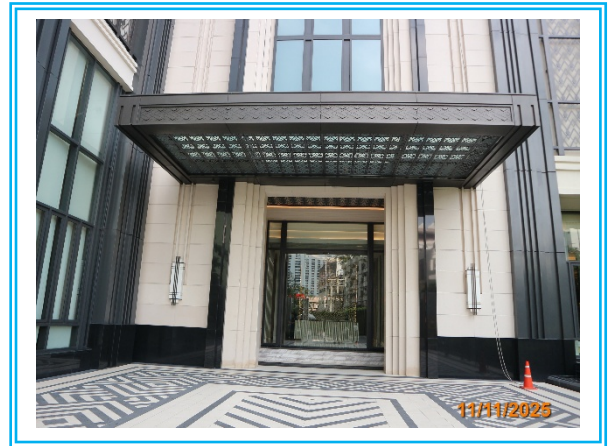
รูปที่ 3-2 สภาพอาคาร และสภาพปัจจุบันภายในโครงการ

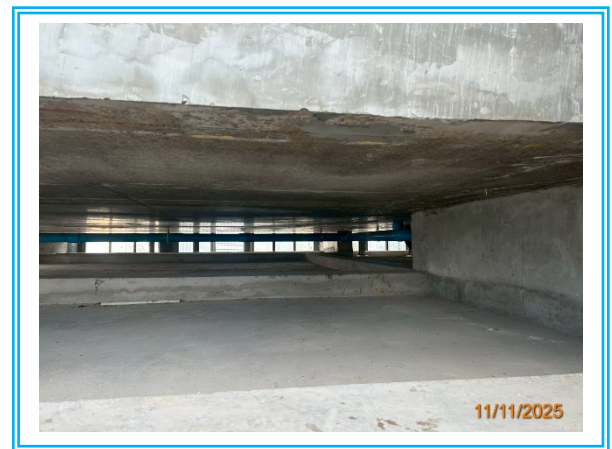
รูปที่ 3-13 ถังสำรองน้ำใช้ของโครงการ และการตรวจสอบรอยแตกร้าวของถังสำรองน้ำใช้ภายในโครงการ
