## บทที่ 2

### ผลการปฏิบัติตามมาตรการป้องกันและแก้ไขผลกระทบสิ่งแวดล้อม

## ตารางที่ 2-1 สรุปผลการปฏิบัติตามมาตรการป้องกันและแก้ไขผลกระทบสิ่งแวดล้อม

### โครงการโรงแรมเซ็นทาราแกรนด์มิดเวสต์รีสอร์ท พัทยา ระหว่างเดือนกรกฎาคม-ธันวาคม พ.ศ. 2568

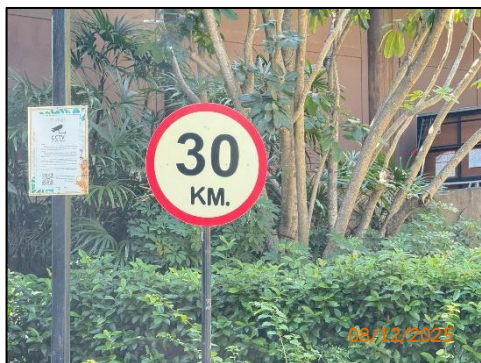
| องค์ประกอบทางสิ่งแวดล้อม | มาตรการป้องกันและแก้ไขผลกระทบสิ่งแวดล้อม | ผลการปฏิบัติตามมาตรการฯ | ปัญหา อุปสรรคที่ไม่สามารถปฏิบัติตามมาตรการและแนวทางการแก้ไข | หมายเหตุ |
|---|---|---|---|---|
| 1. คุณภาพอากาศและเสียง | - จำกัดความเร็วของรถที่เข้า-ออกโครงการ ให้มีความเร็วไม่เกิน 30 กิโลเมตรต่อชั่วโมง | - มีการติดป้ายจำกัดความเร็วของรถเข้า-ออกที่ 30 กิโลเมตรต่อชั่วโมง บริเวณทางเข้า-ออก และลานจอดรถ | - | รูปที่ 2-1 |

รูปที่ 2-1 ป้ายจำกัดความเร็ว  
ไม่เกิน 30 กิโลเมตรต่อชั่วโมง

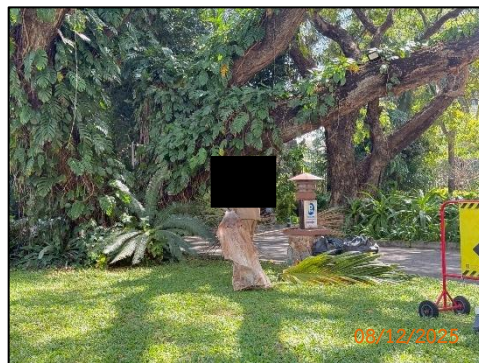
| องค์ประกอบทางสิ่งแวดล้อม | มาตรการป้องกันและแก้ไขผลกระทบสิ่งแวดล้อม | ผลการปฏิบัติตามมาตรการฯ | ปัญหา อุปสรรคที่ไม่สามารถปฏิบัติตามมาตรการและแนวทางการแก้ไข | หมายเหตุ |
|---|---|---|---|---|
| | - ดูแลรักษาดันไม้ และพื้นที่สีเขียวภายในโครงการให้มีสภาพดีอยู่เสมอ | - มีเจ้าหน้าที่ดูแลรักษาดันไม้ และพื้นที่สีเขียวภายในโรงแรมเป็นประจำทุกวัน | - | รูปที่ 2-2<br>รูปที่ 2-3 |

รูปที่ 2-2 การดูแลรักษาต้นไม้ และพื้นที่สีเขียว

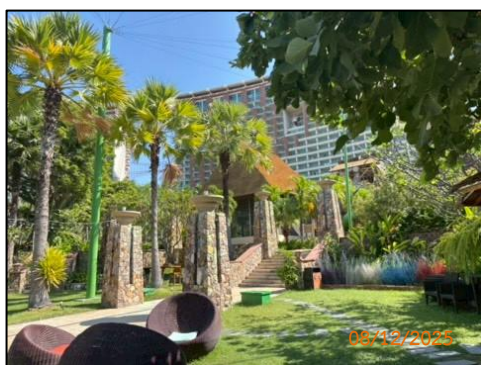
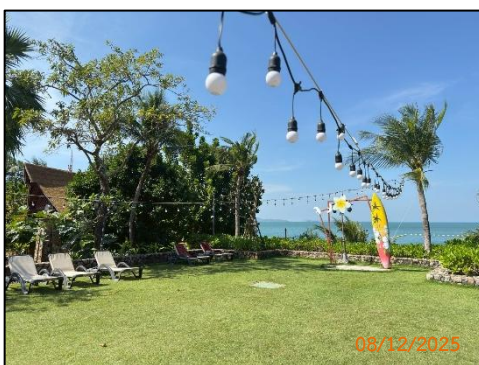
รูปที่ 2-3 พื้นที่สีเขียว

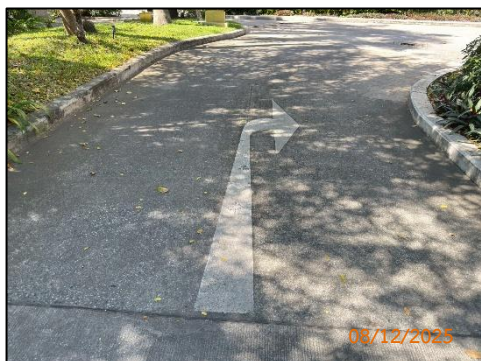
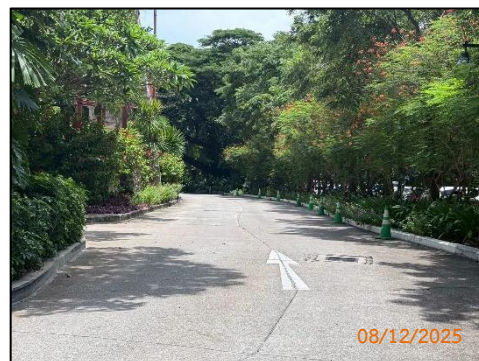
| องค์ประกอบทางสิ่งแวดล้อม | มาตรการป้องกันและแก้ไขผลกระทบสิ่งแวดล้อม | ผลการปฏิบัติตามมาตรการฯ | ปัญหา อุปสรรคที่ไม่สามารถปฏิบัติตามมาตรการและแนวทางการแก้ไข | หมายเหตุ |
|---|---|---|---|---|
| | - ดูแลรักษาดน และที่จอดรถภายในโครงการให้อยู่ในสภาพดีอยู่เสมอ | - มีเจ้าหน้าที่ดูแลรักษาความสะอาดบริเวณถนน และลานจอดรถเป็นประจำทุกวัน | - | รูปที่ 2-4 |

รูปที่ 2-4 สภาพถนนและลานจอดรถ

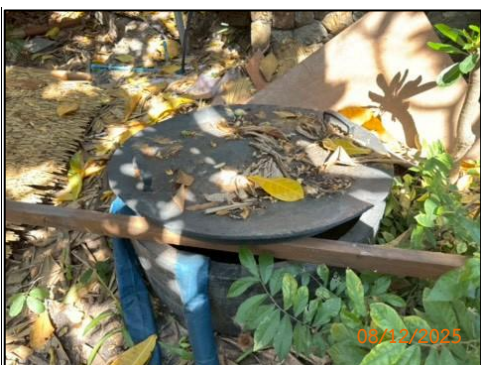
| องค์ประกอบทางสิ่งแวดล้อม | มาตรการป้องกันและแก้ไขผลกระทบสิ่งแวดล้อม | ผลการปฏิบัติตามมาตรการฯ | ปัญหา อุปสรรคที่ไม่สามารถปฏิบัติตามมาตรการและแนวทางการแก้ไข | หมายเหตุ |
|---|---|---|---|---|
| 2. แหล่งน้ำทะเล | - โครงการฯ ทำการต่อเชื่อมท่อน้ำเสียและน้ำฝนของโครงการเข้ากับระบบระบายน้ำของเมืองพัทยา | - มีการดำเนินการเชื่อมท่อน้ำเสีย และน้ำฝนของโรงแรมเข้ากับระบบระบายน้ำของเมืองพัทยา | - | รูปที่ 2-5<br>ภาคผนวก ค |

รูปที่ 2-5 บ่อพักน้ำเสียและน้ำฝน ที่ต่อเข้ากับ  
ระบบระบายน้ำของเมืองพัทยา

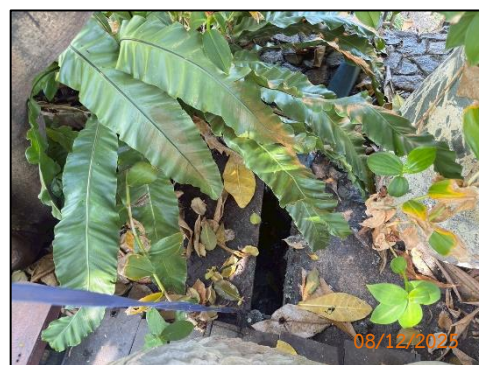
รูปที่ 2-6 บ่อพักน้ำเสีย

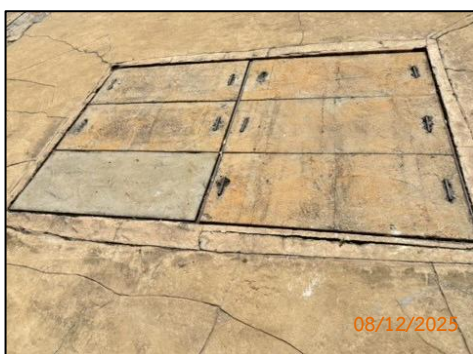
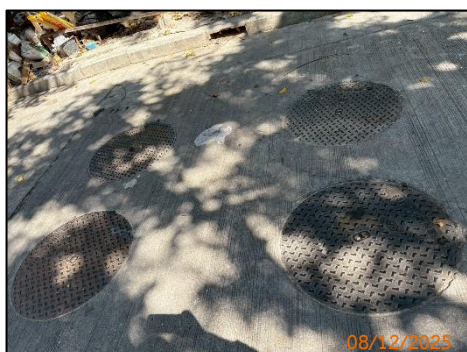
รูปที่ 2-7 บ่อบำบัดน้ำเสียเบื้องต้นบริเวณต่างๆ ของโรงแรม

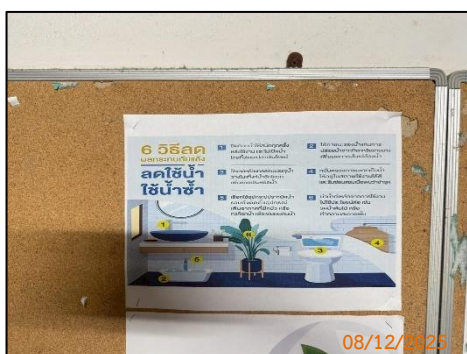
| องค์ประกอบทางสิ่งแวดล้อม | มาตรการป้องกันและแก้ไขผลกระทบสิ่งแวดล้อม | ผลการปฏิบัติตามมาตรการฯ | ปัญหา อุปสรรคที่ไม่สามารถปฏิบัติตามมาตรการและแนวทางการแก้ไข | หมายเหตุ |
|---|---|---|---|---|
| 3. น้ำใช้ | - รมรณรงค์ให้พนักงานโครงการ และผู้มาพักในโครงการร่วมมือกันประหยัดน้ำ อาทิ การติดป้ายเตือนในบริเวณห้องน้ำ-ห้องส้วม หรือการติดป้ายคำขวัญตามบอร์ดประชาสัมพันธ์ต่างๆ | - มีการติดป้ายคำขวัญบริเวณก๊อกน้ำ และจัดบอร์ดประชาสัมพันธ์เกี่ยวกับการประหยัดน้ำในบริเวณส่วนสำนักงานของโรงแรม | - | รูปที่ 2-8 |

รูปที่ 2-8 ป้ายและบอร์ดประชาสัมพันธ์  
การรณรงค์ประหยัดน้ำ

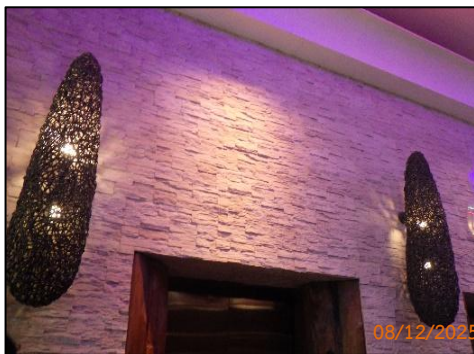
รูปที่ 2-14 ไฟส่องสว่างบริเวณภายในโครงการ

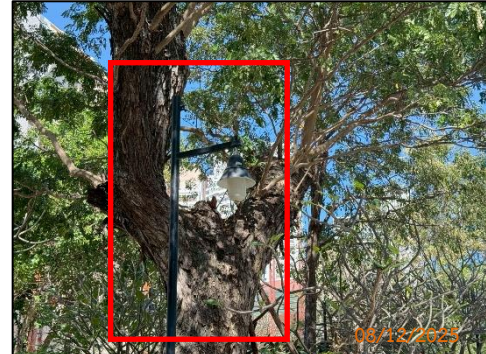
รูปที่ 2-15 ไฟส่องสว่างบริเวณถนนภายในโครงการ

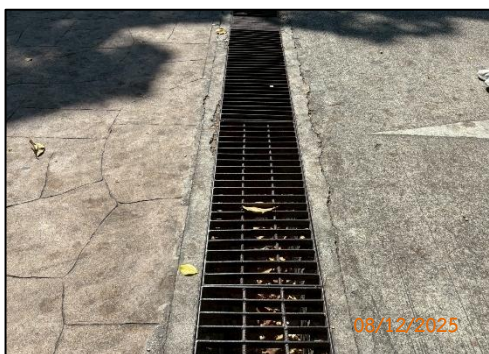
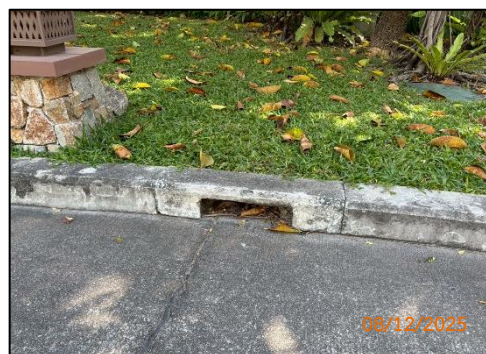
| องค์ประกอบทางสิ่งแวดล้อม | มาตรการป้องกันและแก้ไขผลกระทบสิ่งแวดล้อม | ผลการปฏิบัติตามมาตรการฯ | ปัญหา อุปสรรคที่ไม่สามารถปฏิบัติตามมาตรการและแนวทางการแก้ไข | หมายเหตุ |
|---|---|---|---|---|
| | - ทำความสะอาดระบบระบายน้ำภายในโครงการเป็นประจำ | - มีเจ้าหน้าที่ดูแลทำความสะอาดระบบระบายน้ำภายในอาคารเป็นประจำ รวมถึงการทำความสะอาดระบบระบายน้ำภายนอกอาคารปีละ 2-3 ครั้ง | - | รูปที่ 2-23<br>รูปที่ 2-24 |

รูปที่ 2-23 รางระบายน้ำภายนอกอาคาร

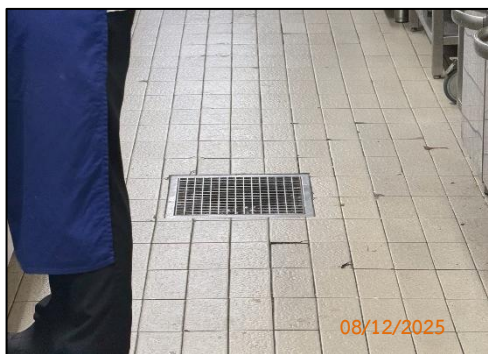
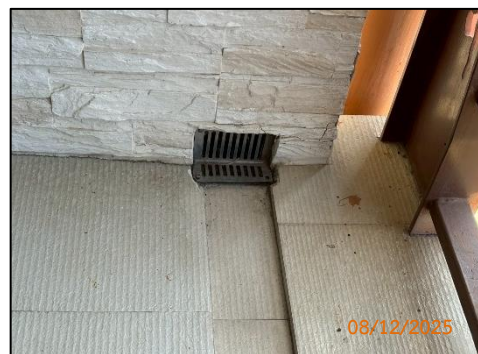
รูปที่ 2-24 รางระบายน้ำภายในอาคาร

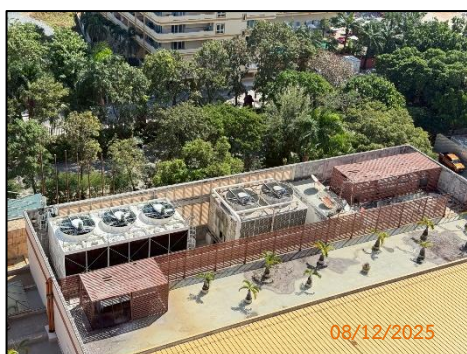
| องค์ประกอบทางสิ่งแวดล้อม | มาตรการป้องกันและแก้ไขผลกระทบสิ่งแวดล้อม | ผลการปฏิบัติตามมาตรการฯ | ปัญหา อุปสรรคที่ไม่สามารถปฏิบัติตามมาตรการและแนวทางการแก้ไข | หมายเหตุ |
|---|---|---|---|---|
| | - ตำแหน่งของหอผึ่งเย็นต้องอยู่ห่างจากช่องเปิดของอาคาร เช่น ประตูและหน้าต่าง และช่องทางเข้า-ระบายลมของอาคารไม่น้อยกว่า 5 เมตร | - จัดให้อาคารหอผึ่งเย็นอยู่ห่างจากอาคารหลัก และระบบระบายอากาศจากอาคารมากกว่า 5 เมตร | - | รูปที่ 2-33 |

รูปที่ 2-33 อาคารหอผึ่งเย็น

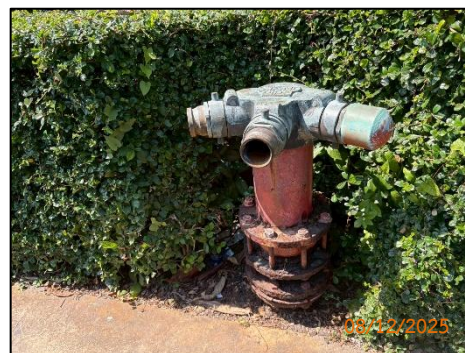
รูปที่ 2-36 หัวรับน้ำดับเพลิง

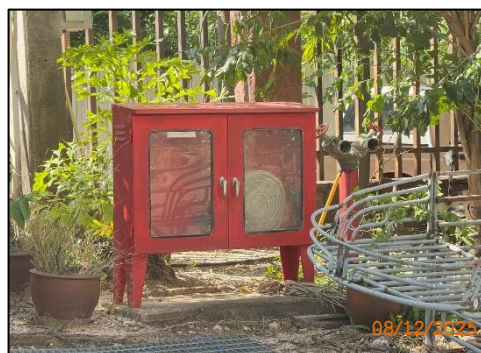
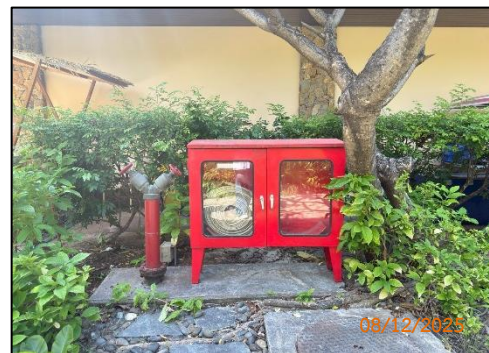
รูปที่ 2-37 ตู้เก็บอุปกรณ์ดับเพลิงภายนอกอาคาร

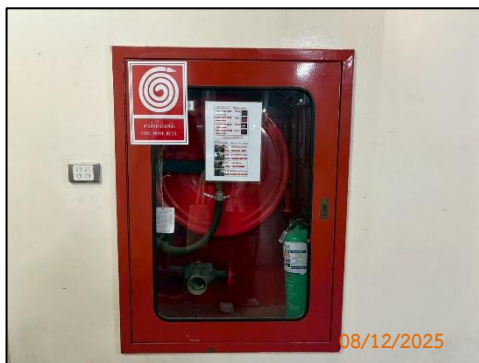
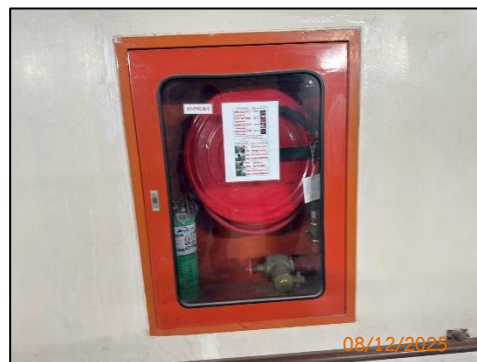
รูปที่ 2-38 ตู้เก็บอุปกรณ์ดับเพลิงภายในอาคาร
