รายงานผลการปฏิบัติตามมาตรการป้องกันและแก้ไขผลกระทบสิ่งแวดล้อม

โครงการโรงแรม เดอะบাজার แบงค็อกค็อก (ระยะดำเนินการ)

ระหว่างเดือนกรกฎาคม – ธันวาคม 2568

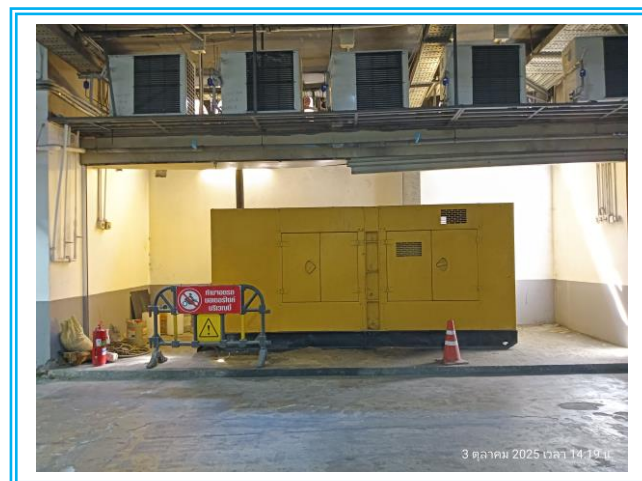
รูปที่ 2.9-1 เครื่องกำเนิดไฟฟ้าสำรองภายในโครงการ

ในกรณีการไฟฟ้านครหลวง สาขาบางเขน ไม่สามารถเปิดให้บริการกระแสไฟฟ้าปกติได้ โครงการได้เตรียมระบบไฟฟ้าฉุกเฉิน โดยมีเครื่องกำเนิดไฟฟ้าสำรองขนาด 500 KVA จำนวน 2 ชุด ติดตั้งภายในห้องเครื่องไฟฟ้าของอาคารบริการ

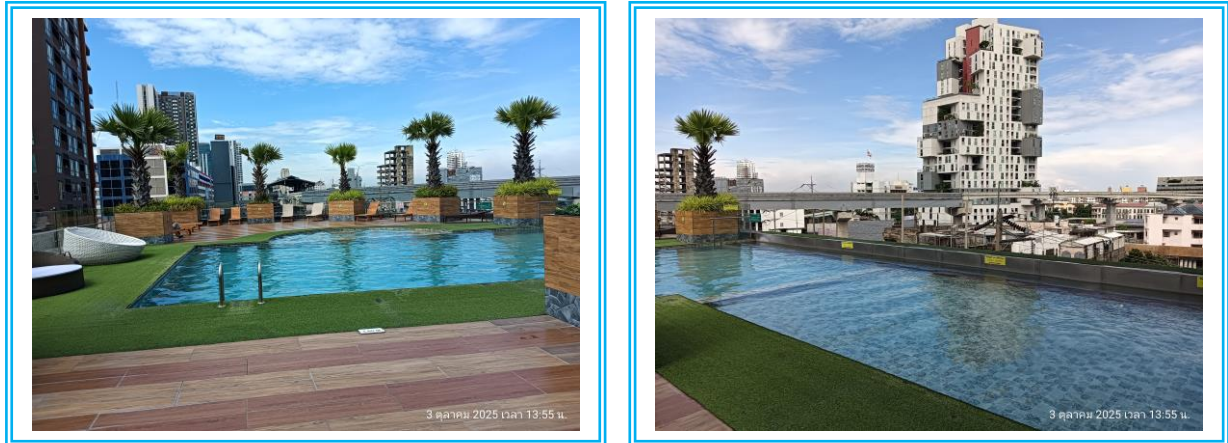
รูปที่ 2.13-1 บริเวณสระว่ายน้ำ

โครงการโรงแรม เดอะบাজার แบงค็อก มีการจัดการสระว่ายน้ำเพื่อควบคุมคุณภาพน้ำในสระให้ถูกต้องตามลักษณะและได้มาตรฐานทางด้านสุขาภิบาล โดยมาตรการการจัดการสระว่ายน้ำให้เป็นไปตามคำแนะนำของคณะกรรมการสาธารณสุข ฉบับที่ 1/2550 เรื่อง การควบคุมกิจการสระว่ายน้ำหรือกิจการอื่นๆ ในทำนองเดียวกัน

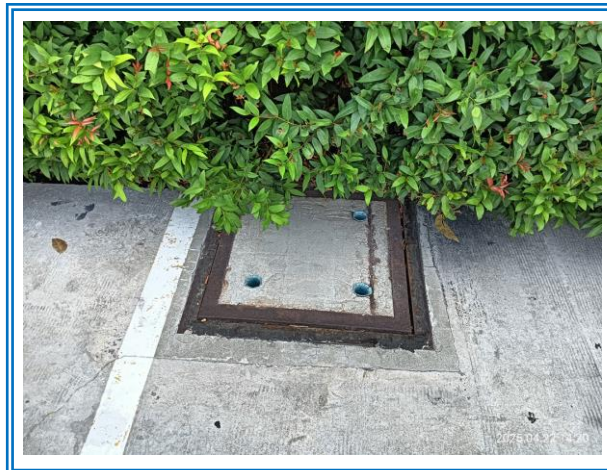
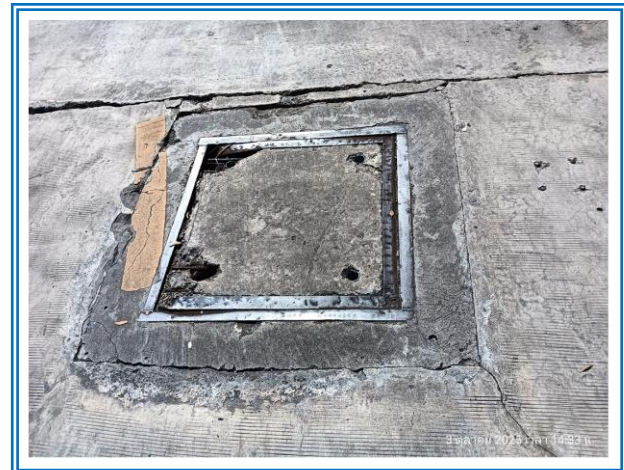
รูปที่ 3-12 ระบบบำบัดน้ำเสียพร้อมฝาปิดบ่อพักน้ำบริเวณ
ด้านหน้าของโครงการ

รูปที่ 3-13 ระบบบำบัดน้ำเสียพร้อมฝาปิดบ่อพักน้ำบริเวณ
ทางเข้าด้านหลังของโครงการ
