สรุปผลการปฏิบัติตามมาตรการลดผลกระทบและติดตามตรวจสอบสิ่งแวดล้อมของ โครงการโรงแรมเบส เวสเทิร์น พรีเมียร์ บางเทา บีช รีสอร์ท แอนด์ สปา ของบริษัท บางเทา บีช รีสอร์ท จำกัด ประจำเดือนกรกฎาคม – ธันวาคม 2568 โครงการสามารถปฏิบัติตามมาตรการลดผลกระทบที่ได้เสนอไว้ในรายงานการวิเคราะห์ผลกระทบสิ่งแวดล้อม ส่วนผลการติดตามตรวจสอบคุณภาพสิ่งแวดล้อมในด้านคุณภาพน้ำ มีรายละเอียดดังต่อไปนี้

โครงการโรงแรมเบส เวสเทิร์น พรีเมียร์ บางเทา บีช รีสอร์ท แอนด์ สปา ของบริษัท บางเทา บีช รีสอร์ท ตั้งอยู่ที่ หาดบางเทา ตำบลเชิงทะเล อำเภอถลาง จังหวัดภูเก็ต ได้ดำเนินการจัดทำรายงานผลการปฏิบัติตามมาตรการป้องกัน แก้ไข และลดผลกระทบและติดตามตรวจสอบคุณภาพสิ่งแวดล้อม ประจำปีเดือนกรกฎาคม – ธันวาคม 2568 ตามแนวทางการเสนอรายงานผลการปฏิบัติตามมาตรการป้องกัน แก้ไข และลดผลกระทบและติดตามตรวจสอบคุณภาพสิ่งแวดล้อม ประเภทโครงการที่พิกอาศัย บริการชุมชน และสถานที่พักตากอากาศตามหนังสือให้ความเห็นชอบเลขที่ วว 0804/7415 ลงวันที่ 10 กรกฎาคม 2545

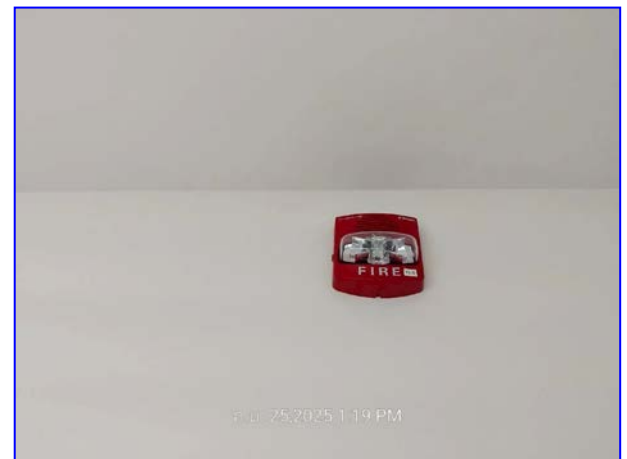
รูปที่ 2.14 Fire Alarm Bell และ Manual Station
